## ESTUDIO PARA DETERMINAR CANON DE ARRENDAMIENTO EL JAZMIN- ALTAGRACIA PEREIRA

**18-04-2022**

**Asunto:** INFORME TÉCNICO EMERGENCIA

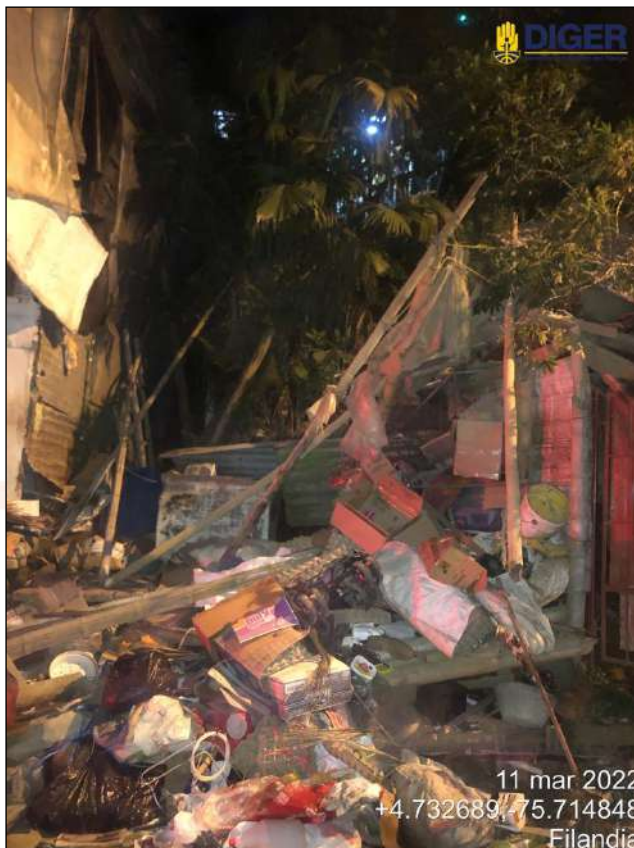
**Figura 2. Área afectada por el evento**  
Fuente: DIGER, 2022

La zona afectada se encuentra ubicada en el corregimiento Altagracia, barrio El Jazmín en un costado de la vivienda con nomenclatura No. 4, con coordenadas geográficas 4.732689°N, --75.714848°E. Se presentó un área afectada de 15 m<sup>2</sup> aproximadamente por colapso de vivienda, específicamente en zona del primer piso que funcionaba como patio, debilitando la estructura del inmueble en general.

Se realiza la inspección ocular de la zona afectada; donde se observa en la parte lateral de la vivienda, una estructura adicional construida en guadua y esterilla con techo en laminas de zinc utilizada para patio, se encuentra colapsada por completo, también se observa que los materiales constructivos de los dos pisos de la vivienda presentan alto grado de deterioro y asentamiento (pandeo) tanto en la estructura de la cubierta como en el contrapiso. Se observa una estructura de cubierta pesada y robusta al ser de gran sección y en teja de barro, cargada por una estructura liviana como lo es la esterilla y guadua.

La antigüedad, deterioro, desgaste de elementos portantes, las altas precipitaciones registradas en el sector favorecen a la desestabilización de la estructura causando el colapso en una zona y asentamiento en el resto de la vivienda.

| MEDIDAS RECOMENDADAS | DESCRIPCIÓN | NOMBRE DEL AFECTADO | DIRECCIÓN DE LA AFECTACIÓN |
|---|---|---|---|
| Evacuación total | Se otorga concepto de evacuación total debido al asentamiento observado en la vivienda por desestabilización del terreno mediante el colapso en una zona de la estructura en el primer piso. | GLORIA PATRICIA CORDOBA CARDONA | ALTAGRACIA, BARRIO EL JAZMIN CASA 4 |

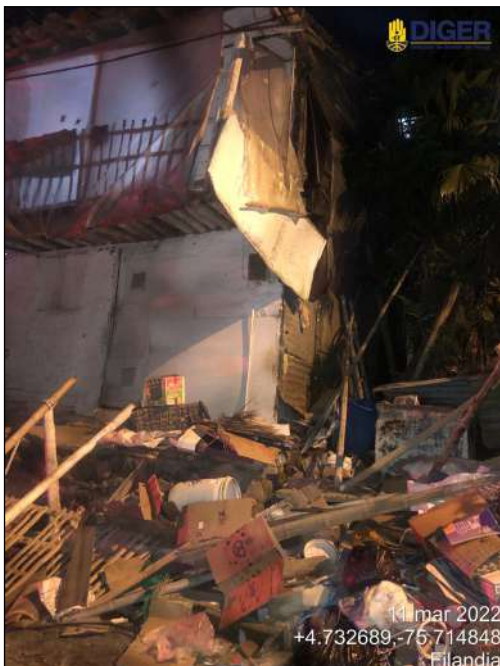
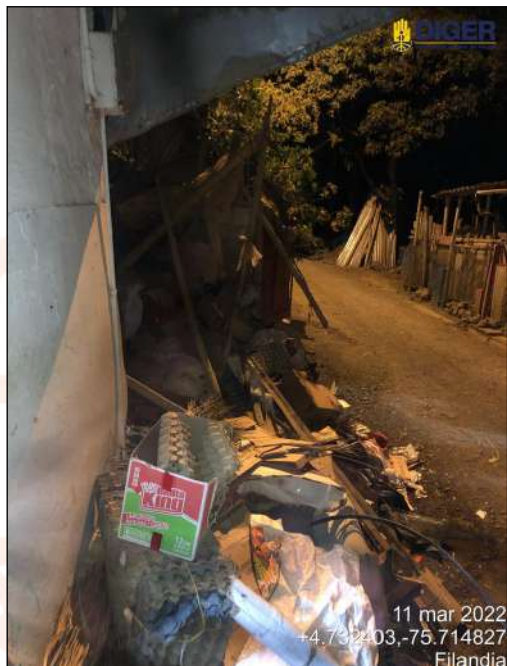
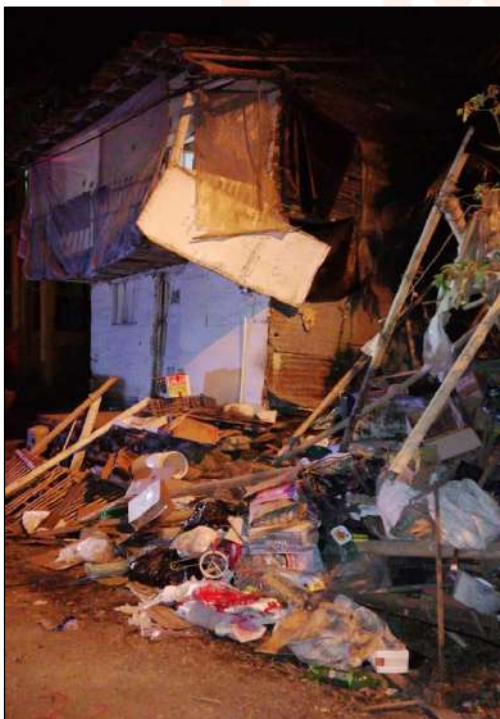
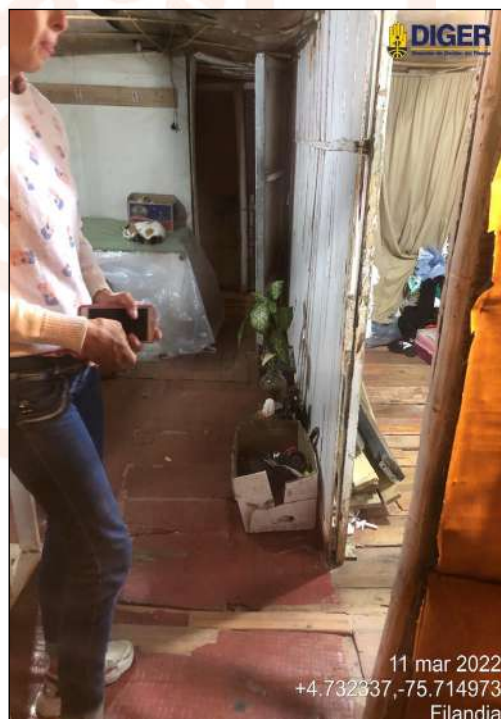
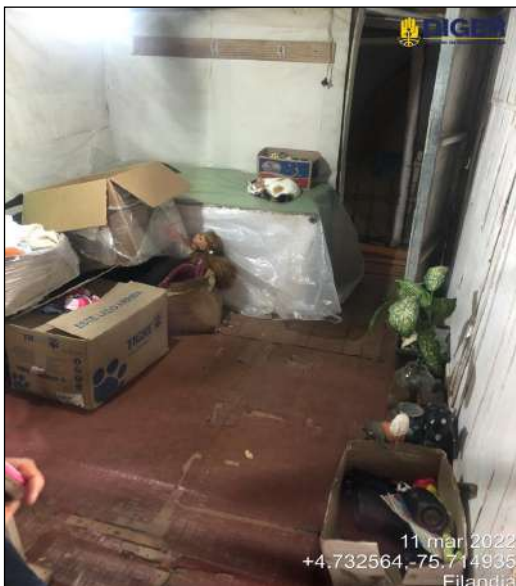
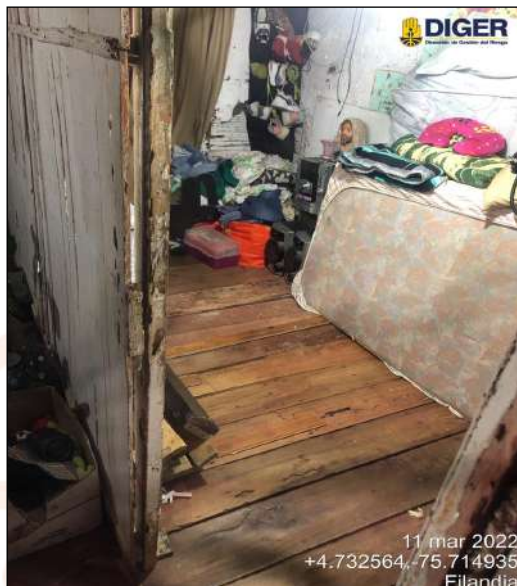
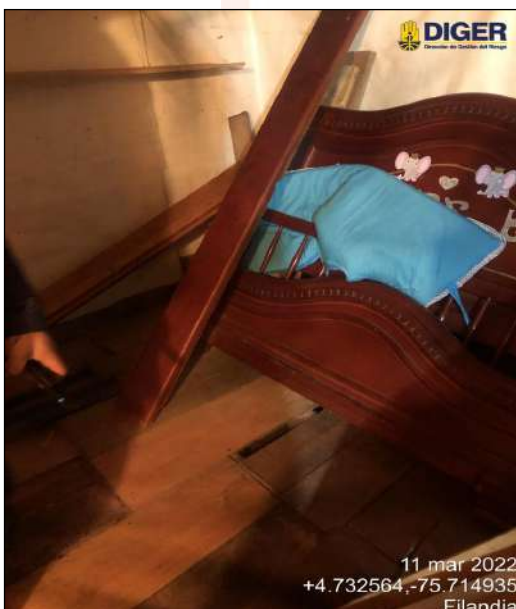
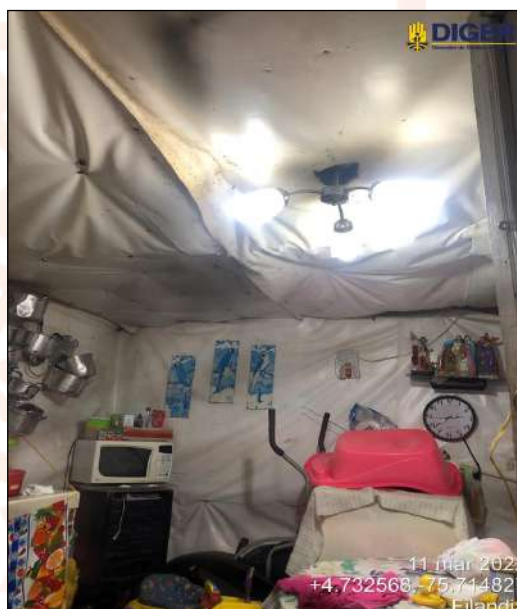
**FOTOGRAFICO EVENTO(S) ATENDIDO(S).**

El día 11 de marzo del 2022 a las 7:40 pm se recibió el reporte por parte de personal de la Dirección de Gestión del Riesgo de Pereira-DIGER, para atender una emergencia en el corregimiento Altagracia, barrio El Jazmín, donde se presenta colapso en zona de primer piso de vivienda, que debilita toda la estructura en general, este fenómeno se denomina regresivo, se puede dar por malos procedimientos constructivos, baja calidad de materiales, deterioro y el no cumplimiento de norma técnica de construcción; que produce daños degenerativos a los materiales y que compromete la capacidad portante o de soporte de la estructura, generando desestabilización y colapso de la misma.

| DAÑOS | DESCRIPCION GENERAL DE DAÑOS | IMPLICACIONES<br>(Grave,<br>moderada, baja) |
|---|---|---|
| Casas –<br>Colégios | Colapso en zona del primero piso de la vivienda | Grave |
| Observaciones: Debido a malas practicas constructivas y deterioro de los materiales de la vivienda y toda la estructura en general. | | |

| ENTIDAD | COMPETENCIA | SOLICITUD |
|---|---|---|
| Secretaría de Gobierno | Prevenir y atender las emergencias y desastres en coordinación con los organismos competentes | Desmante y demolición programada de vivienda en alto grado de deterioro. |
