## CANON DE ARRENDAMIENTO CASA 3 MONSERRATE BAJO PEREIRA

**Asunto:** INFORME TÉCNICO EMERGENCIA

## 4.2 Descripción y evaluación del evento presentado

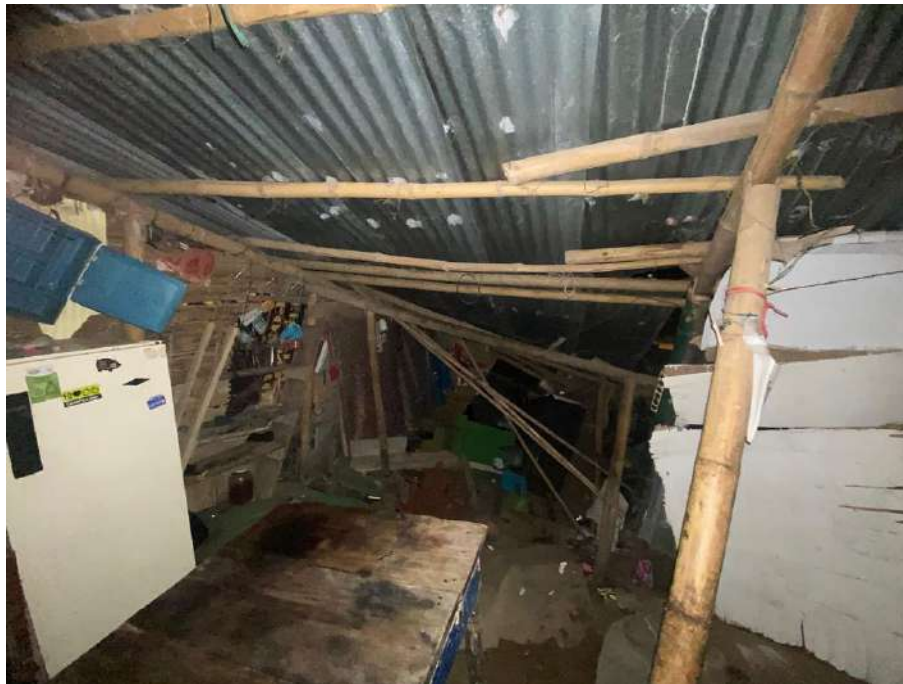
Figura 2. Área afectada por el evento  
Fuente: DIGER, 2022

El área afectada se encuentra ubicada en la comuna Villa Santana, barrio Monserrate bajo, en la cual la vivienda con nomenclatura Casa 3 sufrió colapso parcial de su inmueble, las coordenadas geográficas del predio son: Latitud 4.803667 y longitud -75.667278. Se presentó una zona afectada de 65 m<sup>2</sup> aproximadamente debido a proceso morfodinámico traslacional en la zona, el cual involucró únicamente suelo residual, sin embargo, en dicha área se situaba una vivienda, y debido a su ubicación, esta sufrió un colapso parcial, afectando una parte de los enceres de la vivienda. Cabe resaltar que el evento no involucro lesionados o personas atrapadas por el evento presentado

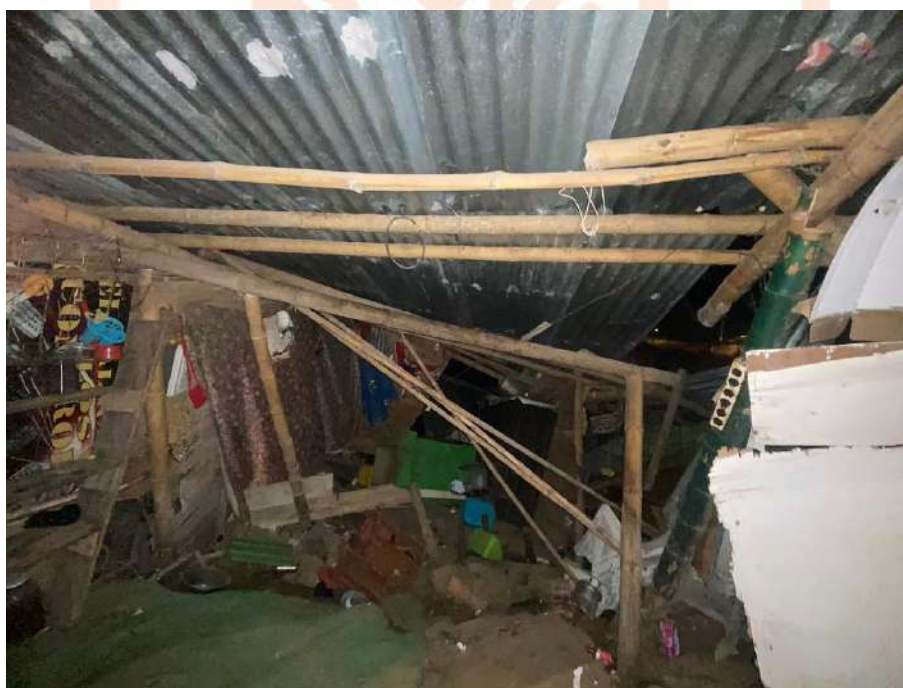
Figura 3. Fotografía del evento  
Fuente: DIGER, 2022

El día 09 de julio del 2022 a las 10:30 pm se recibió el reporte por parte de la Unidad Administrativa Especial de Bomberos Pereira para atender una emergencia en la comuna Villa Santana, Barrio Monserrate Bajo, donde se presentó un colapso parcial de vivienda con nomenclatura Casa 3, debido a deslizamiento del suelo de soporte donde se ubicaba parte del inmueble

Se observa un talud de alta pendiente (>50%) compuesto por cenizas volcánicas, asociadas a la Formación Armenia según la cartografía oficial del Servicio Geológico Colombiano (2015), las cuales están suprayacidas por suelos de tipo orgánico y botados superficiales mezclados con desechos antrópicos heterogéneos. Se debe tener en cuenta que las cenizas volcánicas presentes tienen propiedades con alta humedad y alta plasticidad, sumado a que cuando los suelos presentan alta saturación debido a las altas precipitaciones registradas en el sector, se producen cambios volumétricos que conllevan al desplazamiento del mismo, ocasionando deslizamientos, que en este caso dieron lugar al colapso parcial de la vivienda con dirección Casa 3.

Al momento de la atención de la emergencia se evidencia una vivienda de 2 niveles en estructura liviana como guadua y madera, estructura de cubierta en guadua y cubierta en zinc, la cual sufrió un colapso parcial, lo que generó la pérdida de ciertos enceres de los habitantes del inmueble. Es importante mencionar que en un inicio el evento se presentó debido a la activación de un proceso morfodinámico en la zona, derivado de las altas precipitaciones presentadas en las últimas fechas, lo que generó una sobresaturación del terreno, y este, al contar en su capa superficial con suelo residual, el cual no cuenta con propiedades mecánicas para soportar grandes esfuerzos al corte, ocurre el evento en donde únicamente falla la capa superficial del terreno, así mismo, la vivienda la cual se encontraba localizada en la corona del talud (área de la ocurrencia de la emergencia), al sufrir el desplazamiento del suelo de soporte, y no contar con cimentaciones que aseguraran la estabilidad del inmueble, sino que por el contrario, sus apoyos (guadua) se encontraban empotrados de manera superficial (apuntalamientos), la vivienda pierde su estabilidad, abriendo paso al colapso ocurrido, y con ello la pérdida de los enceres ubicados al interior de la misma. Teniendo en cuenta el evento observado se procedió a dar un concepto de evacuación parcial, con la finalidad de que los moradores no transiten por la zona de la estructura colapsada, ahora bien, el área de la vivienda que aun cuenta con estabilidad se encuentra cimentada de mejor manera, lo que podría no contribuir a la afectación o disminución en la estabilidad del inmueble, al momento de la atención de la emergencia no se evidencian indicios de inestabilidad en la parte de la vivienda que se encuentra habitable. Cabe resaltar que el colapso ocurrido no involucro lesionados o personas atrapadas por el evento presentado.

Se le recomienda a los moradores de la vivienda no habitar la zona afectada debido a su alta vulnerabilidad presente, por el contrario se le recomienda acatar el concepto de evacuación emitido e iniciar los trámites pertinentes para tomar el SAT (Subsidio de Arriendo Temporal) entregado al momento de la atención de la emergencia.

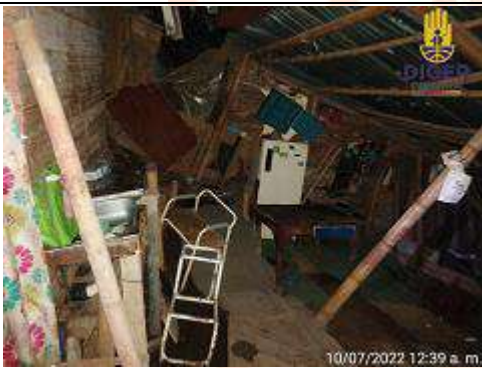
| DAÑOS | DESCRIPCION GENERAL DE DAÑOS | IMPLICACIONES (Grave, moderada, baja) |
|---|---|---|
| Observaciones: Colapso parcial de vivienda debido a movimiento en masa de tipo traslacional, el cual involucro el desplazamiento del suelo de soporte de la vivienda y debido a esto, su estructura pierde parte de su estabilidad. | | |

| Imagen 1: Colapso evaluado | Imagen 2: Parte de la vivienda estable |

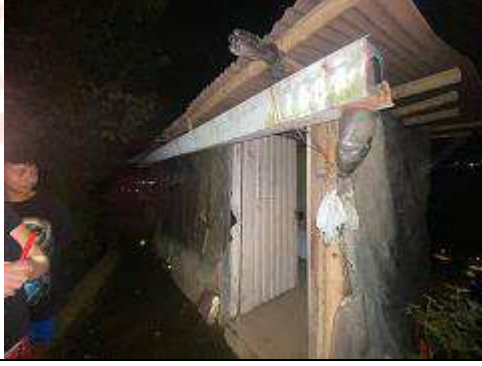
| Imagen 3: Atención a los habitantes del inmueble | Imagen 4: Vista general de la vivienda afectada |
