**INFORME MENSUAL No. 10**  
**CONTRATO No. EDU-784 DE 2021**

*OBJETO: Interventoría Integral (Técnica, Administrativa, Ambiental y Financiera) para las intervenciones necesarias para la construcción del proyecto Tren Turístico-Paseo Peatonal en el marco de la recuperación integral de la ciénaga de Mallorquín en la ciudad de Barranquilla*

**01 DE SEPTIEMBRE A 30 DE SEPTIEMBRE DE 2022**

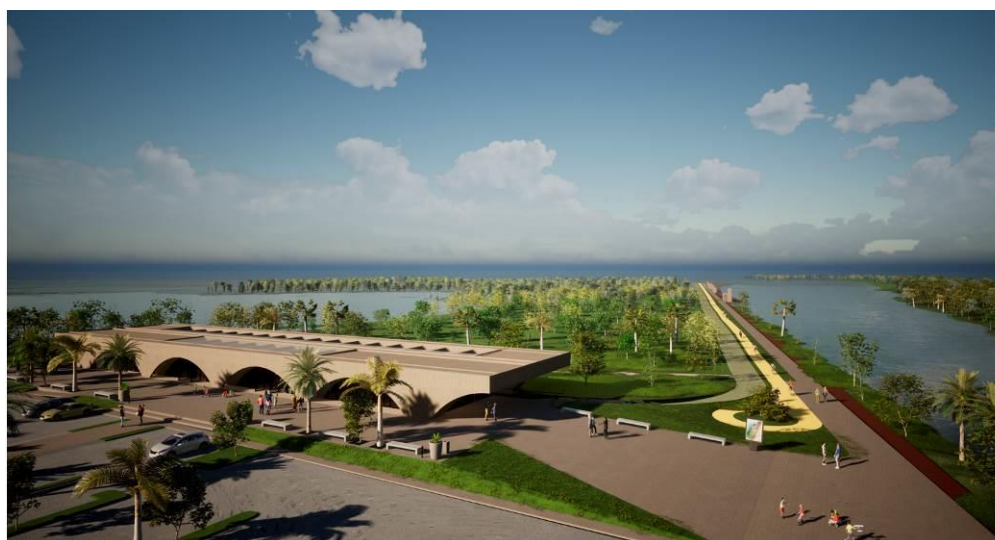
**Fotografía 2.** Proyecto Tren Turístico – Paseo Peatonal

El proyecto tajamar y tren turístico se encuentra enmarcado por el proyecto de recuperación de la Ciénaga de Mallorquín, que busca mejorar la accesibilidad entre el barrio Las Flores y La Playa de Puerto Mocho en la Ciénaga de Mallorquín. Contempla, senderos peatonales, ciclo ruta y una vía férrea, que bordeará el mangle que protege la ciénaga y a su vez conecta en su recorrido con el tajamar y el Río Magdalena de la forma más respetuosa, buscando resaltar el paisaje natural, lo que además permite crear variedad de espacios a lo largo de su recorrido para observar y contemplar la naturaleza.

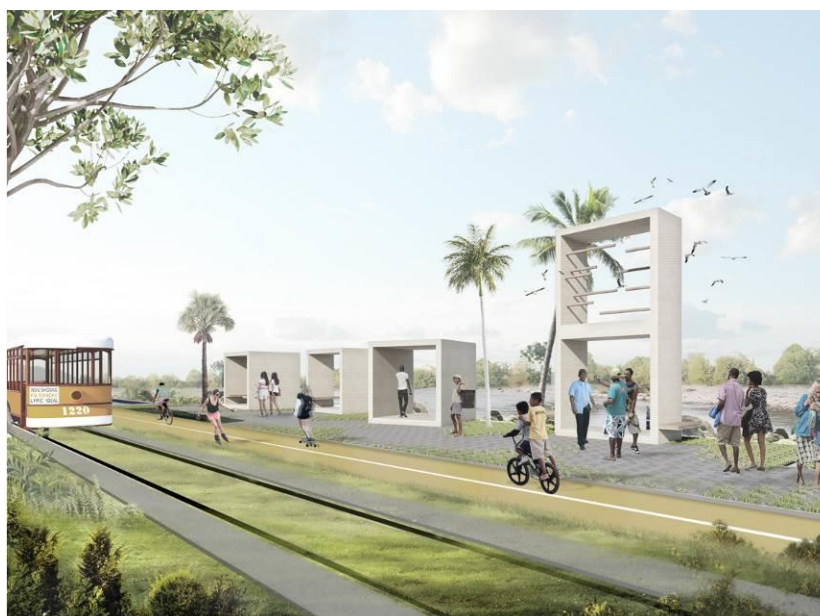
**Fotografía 3.** Sección Tren Turístico, cicloruta y andén peatonal

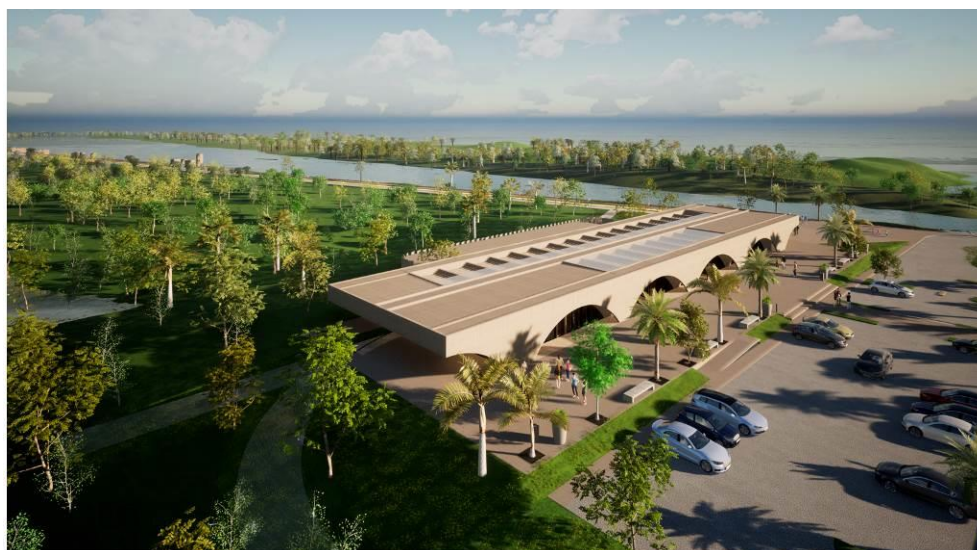
**Fotografía 4.** Estación las Flores

Al inicio de la intervención se plantea una estación de tren la cual servirá de punto de partida para el distrito, está acompañada de equipamientos de tipo cultural, comercial y estacionamiento público, generando un nuevo nodo turístico controlado en el barrio Las Flores, fortaleciendo a la comunidad y afianzando la misma en aspectos como el comercio, conectividad, turismo, entre otros.
