INFORME DE PERITAZGO Y AVALÚO COMERCIAL ACTUAL ESTIMADO DE UN INVENTARIO DE MAQUINARIA, VEHÍCULOS Y MOTOCICLETAS EN ESTADO DE OBSOLESCENCIA FÍSICA Y FUNCIONAL PROPIEDAD DEL MUNICIPIO DE PUERTO BOYACÁ.

FECHA DE LA INSPECCION OCULAR: noviembre 23,24,25,26 y 27 de 2021

**INFORME DE PERITAZGO Y AVALÚO COMERCIAL ACTUAL ESTIMADO
 VEHÍCULO BUSETA HYUNDAI PLACA RFK - 420
 PROPIEDAD DEL MUNICIPIO DE PUERTO BOYACÁ.**

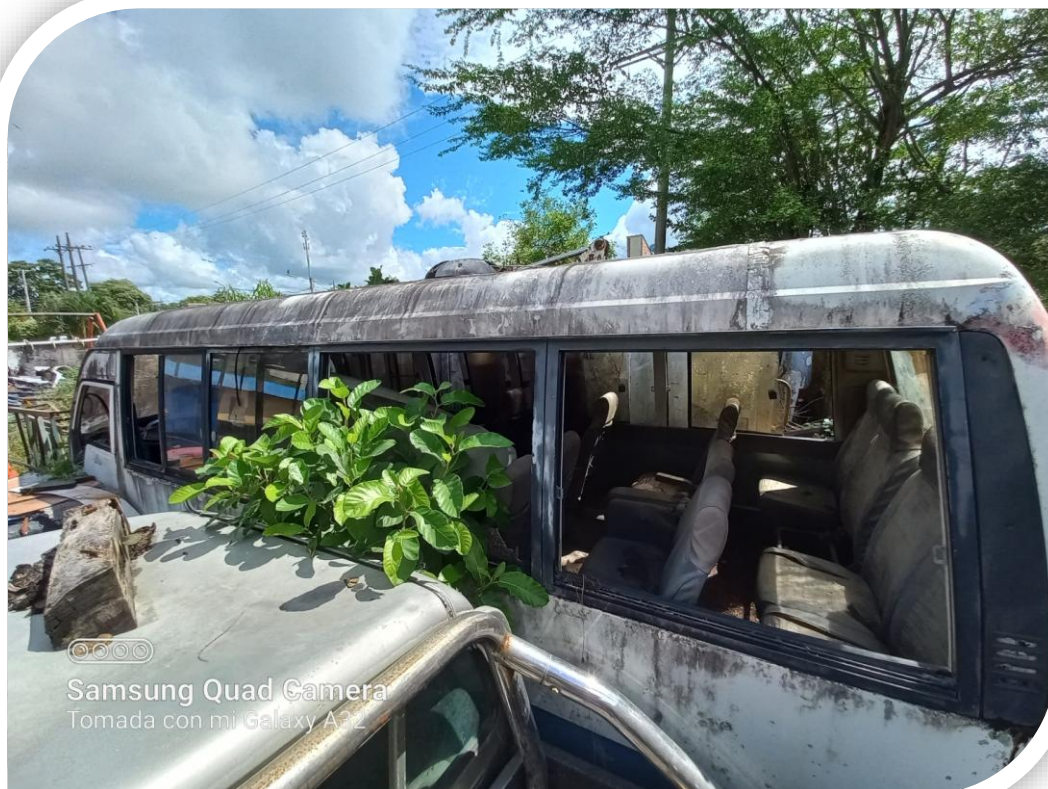
Sin ninguna clase de mantenimiento ni funcionamiento, siendo corroída por factores externos climáticos, motor en mal estado, rines y llantas se encuentran en mal estado, la Cojinería y silletería en mal, chasis, latonería, estructura en mal estado este vehículo se encuentra Sin ninguna clase de mantenimiento ni funcionamiento. Presenta averías y un alto grado de deterioro, ha sido un vehículo que, por su modelo, horas de trabajo y falta de mantenimiento mecánico preventivo y predictivo, presenta un alto grado de obsolescencia física y funcional, su vida útil remanente de trabajo es negativa.

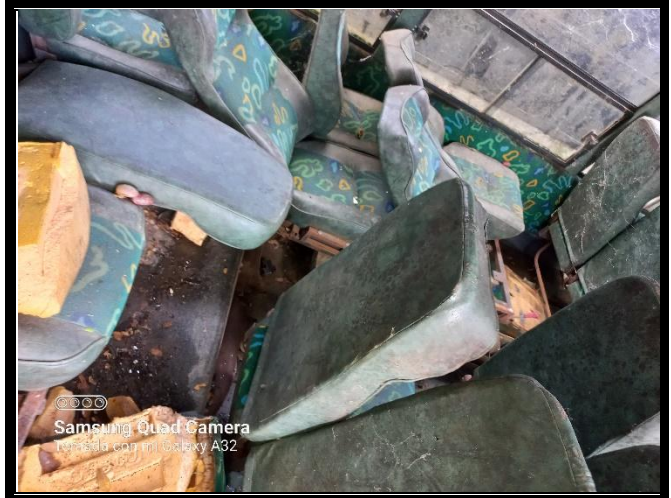
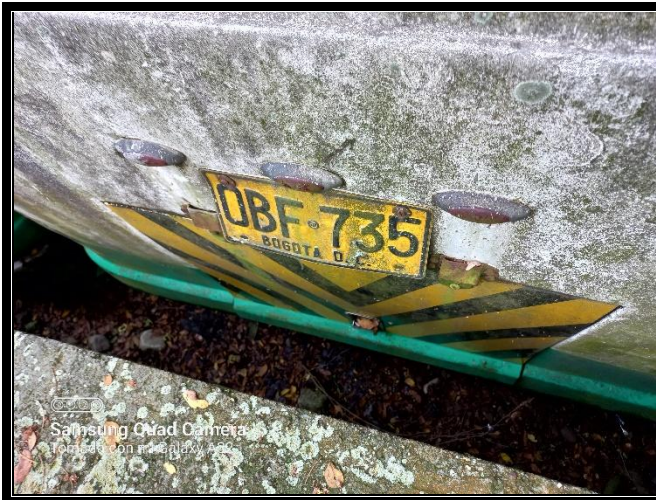
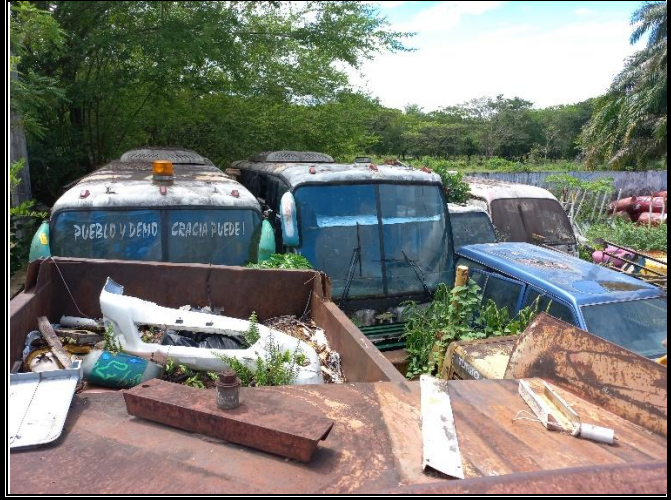
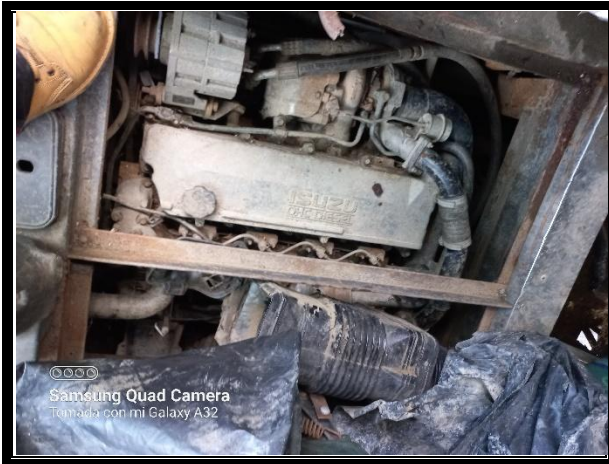
REGISTRO FOTOGRAFICO

Sin ninguna clase de mantenimiento ni funcionamiento, siendo corroída por factores externos climáticos, motor en mal estado, rines y llantas se encuentran en mal estado, la Cojinería y silletería en mal, chasis, latonería, estructura en mal estado este vehículo se encuentra Sin ninguna clase de mantenimiento ni funcionamiento. Presenta averías y un alto grado de deterioro, ha sido un vehículo que, por su modelo, horas de trabajo y falta de mantenimiento mecánico preventivo y predictivo, presenta un alto grado de obsolescencia física y funcional, su vida útil remanente de trabajo es negativa.

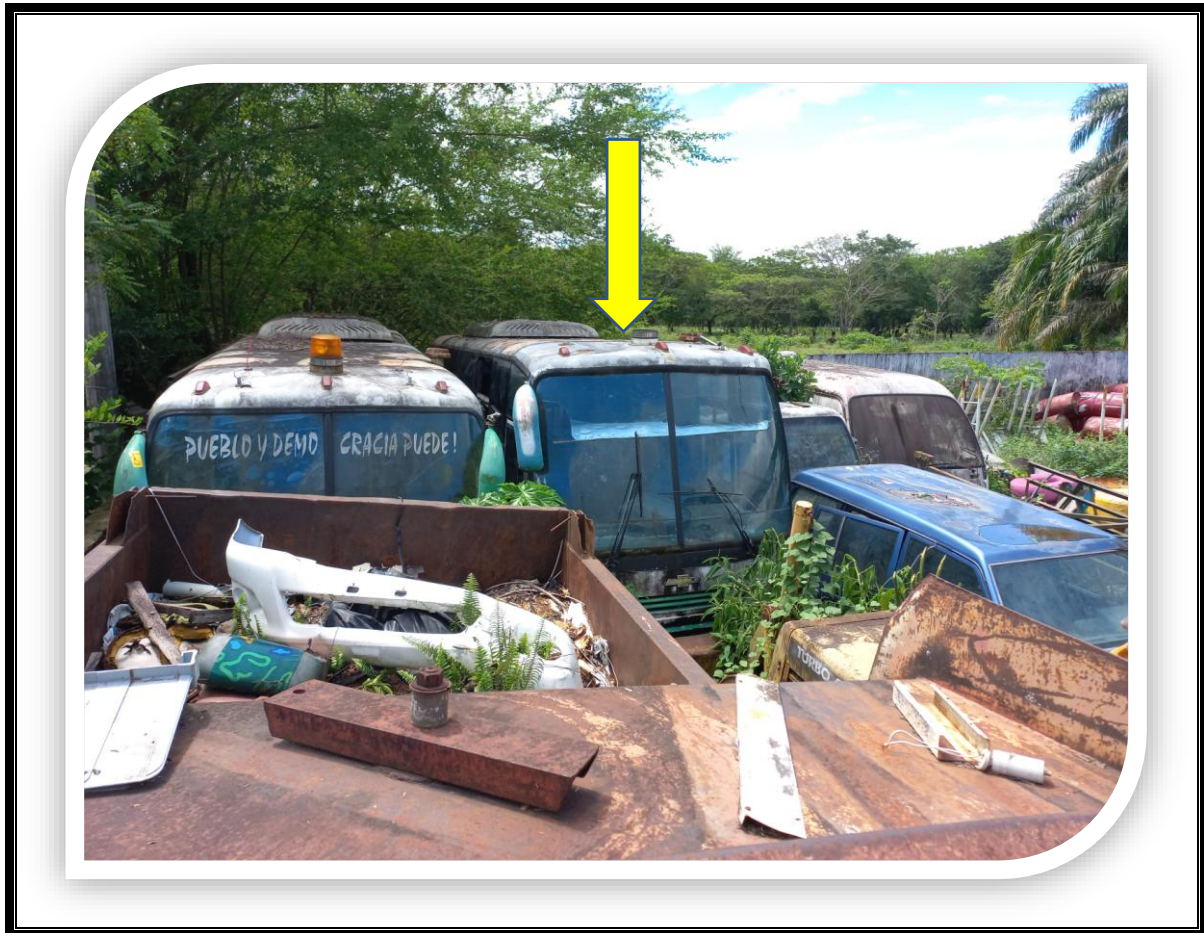
**INFORME DE PERITAZGO Y AVALÚO COMERCIAL ACTUAL ESTIMADO
VEHÍCULO BUS CHEVROLET NPR DE PLACA OBF - 736
PROPIEDAD DEL MUNICIPIO DE PUERTO BOYACÁ.**

Sin ninguna clase de mantenimiento ni funcionamiento, siendo corroída por factores externos climáticos, motor en mal estado, rines y llantas se encuentran en mal estado, la Cojinería y silletería en mal, chasis, latonería, estructura en mal estado este vehículo se encuentra Sin ninguna clase de mantenimiento ni funcionamiento. Presenta averías y un alto grado de deterioro, ha sido un vehículo que, por su modelo, horas de trabajo y falta de mantenimiento mecánico preventivo y predictivo, presenta un alto grado de obsolescencia física y funcional, su vida útil remanente de trabajo es negativa.

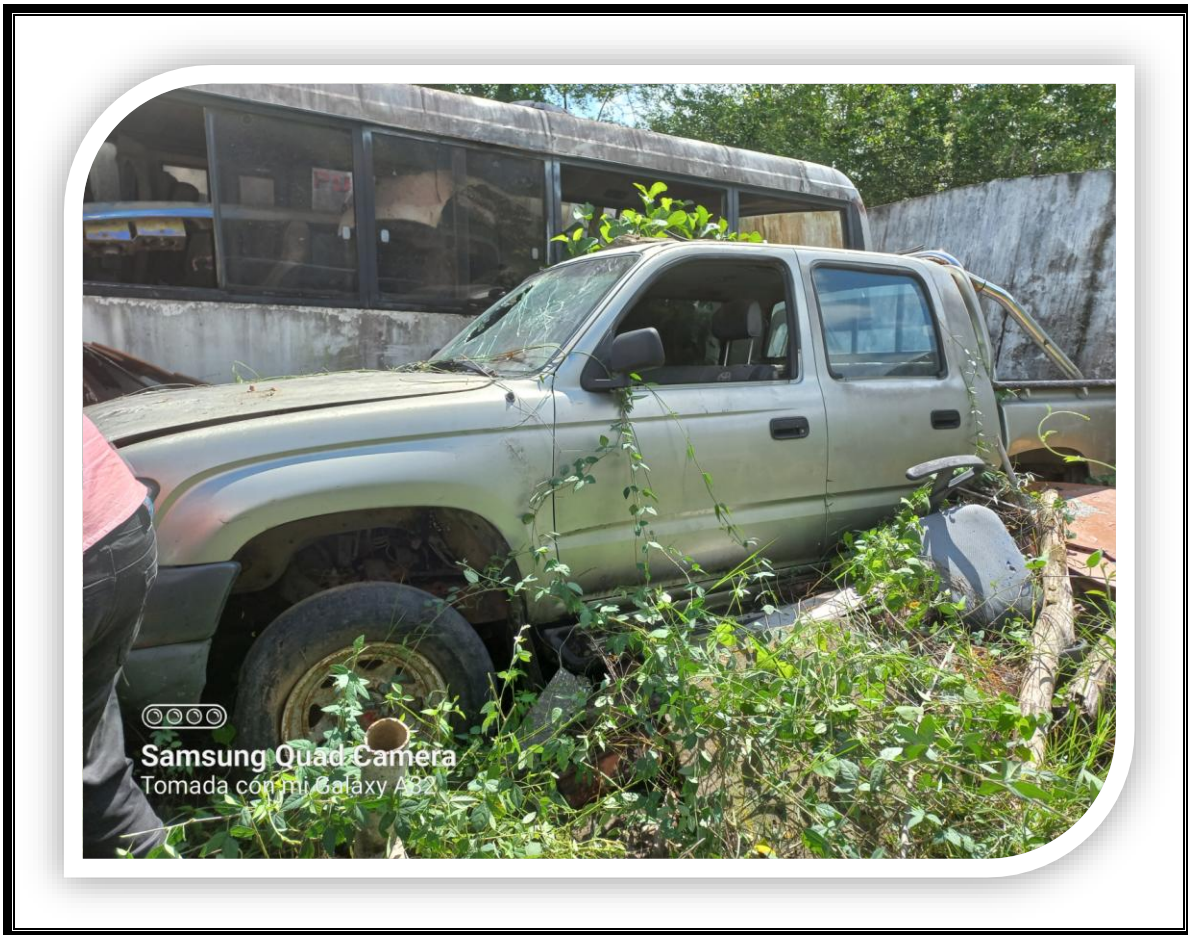
**INFORME DE PERITAZGO Y AVALÚO COMERCIAL ACTUAL ESTIMADO
VEHÍCULO CAMIONETA TOYOTA HILUX DE PLACA OBF - 653
PROPIEDAD DEL MUNICIPIO DE PUERTO BOYACÁ.**

Sin ninguna clase de mantenimiento ni funcionamiento, siendo corroída por factores externos climáticos, motor NO tiene, rines y llantas se encuentran en mal estado, la Cojinería y silletería en mal, chasis, latonería, estructura en mal estado; este vehículo se encuentra Sin ninguna clase de mantenimiento ni funcionamiento. Presenta averías y un alto grado de deterioro, ha sido un vehículo que, por su modelo, horas de trabajo y falta de mantenimiento mecánico preventivo y predictivo, presenta un alto grado de obsolescencia física y funcional, su vida útil remanente de trabajo es negativa.

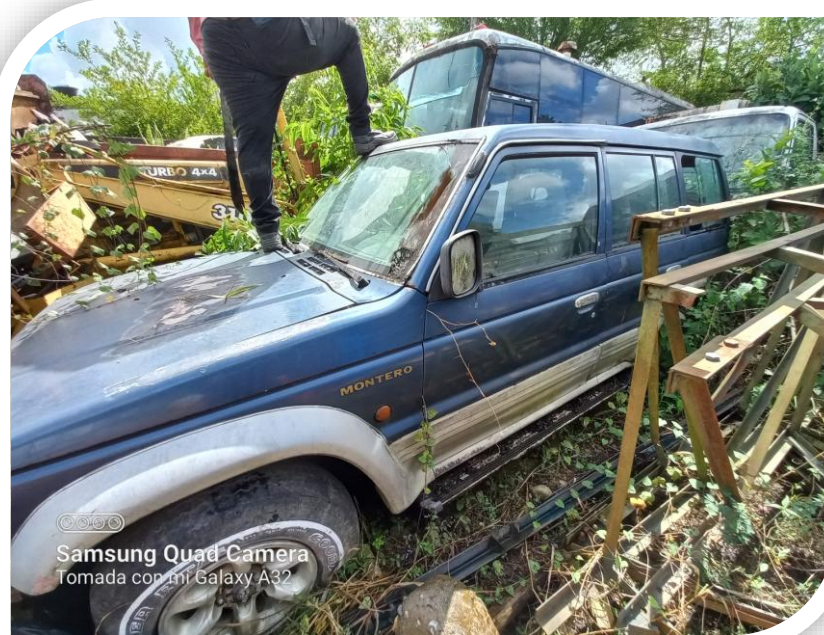
**INFORME DE PERITAZGO Y AVALÚO COMERCIAL ACTUAL ESTIMADO
VEHÍCULO CAMPERO MITSUBICHI DE PLACA OJG - 533
PROPIEDAD DEL MUNICIPIO DE PUERTO BOYACÁ.**

Sin ninguna clase de mantenimiento ni funcionamiento, siendo corroída por factores externos climáticos, motor en mal estado, rines y llantas se encuentran en mal estado, la Cojinería y silletería en mal, chasis, latonería, estructura en mal estado este vehículo se encuentra Sin ninguna clase de mantenimiento ni funcionamiento. Presenta averías y un alto grado de deterioro, ha sido un vehículo que, por su modelo, horas de trabajo y falta de mantenimiento mecánico preventivo y predictivo, presenta un alto grado de obsolescencia física y funcional, su vida útil remanente de trabajo es negativa.

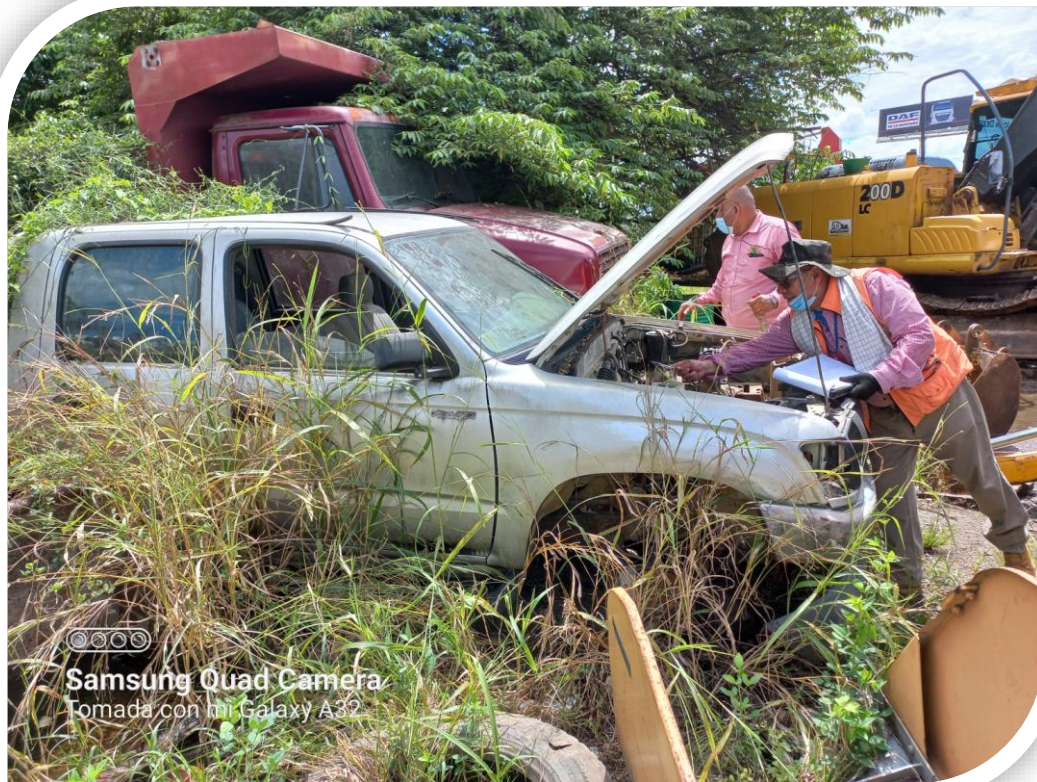
**INFORME DE PERITAZGO Y AVALÚO COMERCIAL ACTUAL ESTIMADO
VEHÍCULO CAMPERO TOYOTA HILUX DE PLACA OBF - 652
PROPIEDAD DEL MUNICIPIO DE PUERTO BOYACÁ.**

Sin ninguna clase de mantenimiento ni funcionamiento, siendo corroída por factores externos climáticos, motor desvalijado, rines y llantas se encuentran en mal estado, la Cojinería y silletería en mal, chasis, latonería, estructura en mal estado; este vehículo se encuentra Sin ninguna clase de mantenimiento ni funcionamiento. Presenta averías y un alto grado de deterioro, ha sido un vehículo que, por su modelo, horas de trabajo y falta de mantenimiento mecánico preventivo y predictivo, presenta un alto grado de obsolescencia física y funcional, su vida útil remanente de trabajo es negativa.

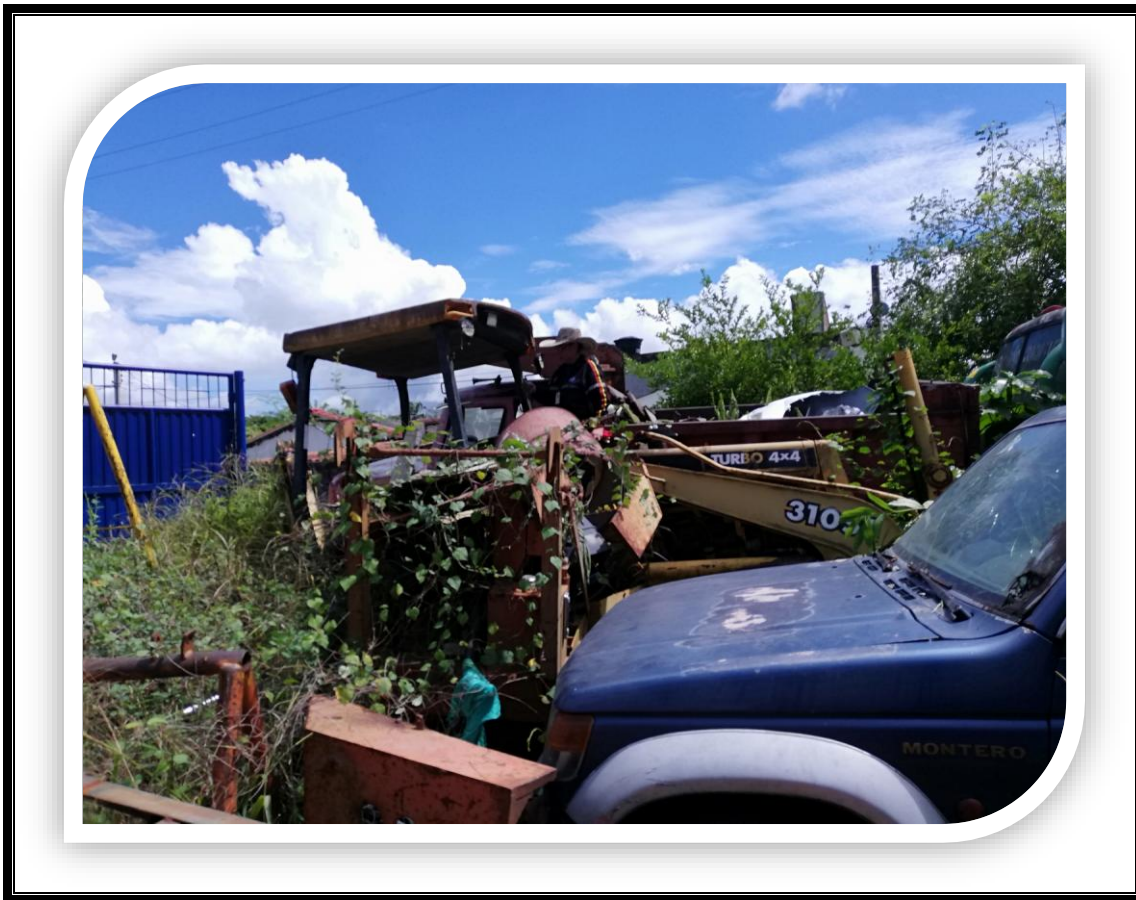
**INFORME DE PERITAZGO Y AVALÚO COMERCIAL ACTUAL ESTIMADO
MAQUINA AMARILLA RETROCARGADORA 310 SE - JHON DEERE MODELO 1997
PROPIEDAD DEL MUNICIPIO DE PUERTO BOYACÁ.**

Sin ninguna clase de mantenimiento ni funcionamiento, siendo corroída por factores externos climáticos, desbalijada se encuentra Sin ninguna clase de mantenimiento ni funcionamiento. Presenta averías y un alto grado de deterioro, ha sido una maquina que, por su modelo, horas de trabajo y falta de mantenimiento mecánico preventivo y predictivo, presenta un alto grado de obsolescencia física y funcional, su vida útil remanente de trabajo es negativa.

Se utiliza para este caso el método de Chatarrización debido a que la maquina se encuentra en un estado de deterioro total, se acudió a empresas fundidoras de metal como DIACO, SIDENAL, SIDERURGICAS Y comercializadoras de chatarra, obteniendo el valor del kilogramo de peso oscilando entre \$380 y \$620, puesto en el lugar”

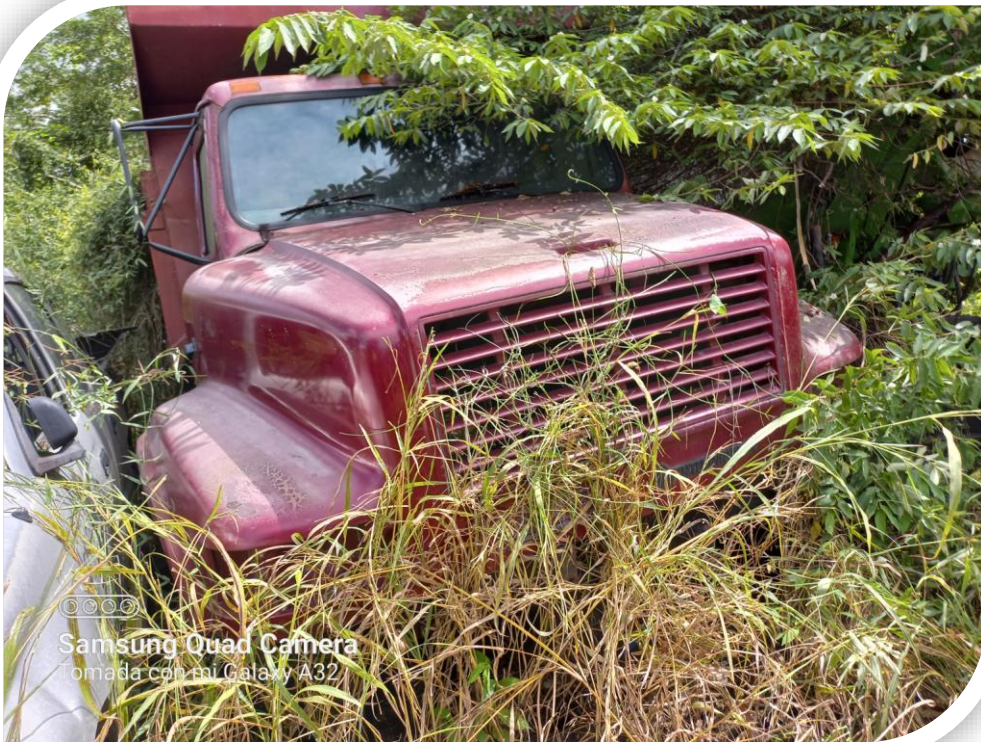
**INFORME DE PERITAZGO Y AVALÚO COMERCIAL ACTUAL ESTIMADO
"VEHÍCULO VOLQUETA INTERNACIONAL DE PLACAS OXD - 347" MODELO 1.995
PROPIEDAD DEL MUNICIPIO DE PUERTO BOYACÁ.**

Sin ninguna clase de mantenimiento ni funcionamiento, siendo corroída por factores externos climáticos, desbalijada, no tiene caja, no tienen motor, se encuentra Sin ninguna clase de mantenimiento ni funcionamiento. Presenta averías y un alto grado de deterioro, ha sido un vehículo que, por su modelo, horas de trabajo y falta de mantenimiento mecánico preventivo y predictivo, presenta un alto grado de obsolescencia física y funcional, su vida útil remanente de trabajo es negativa.

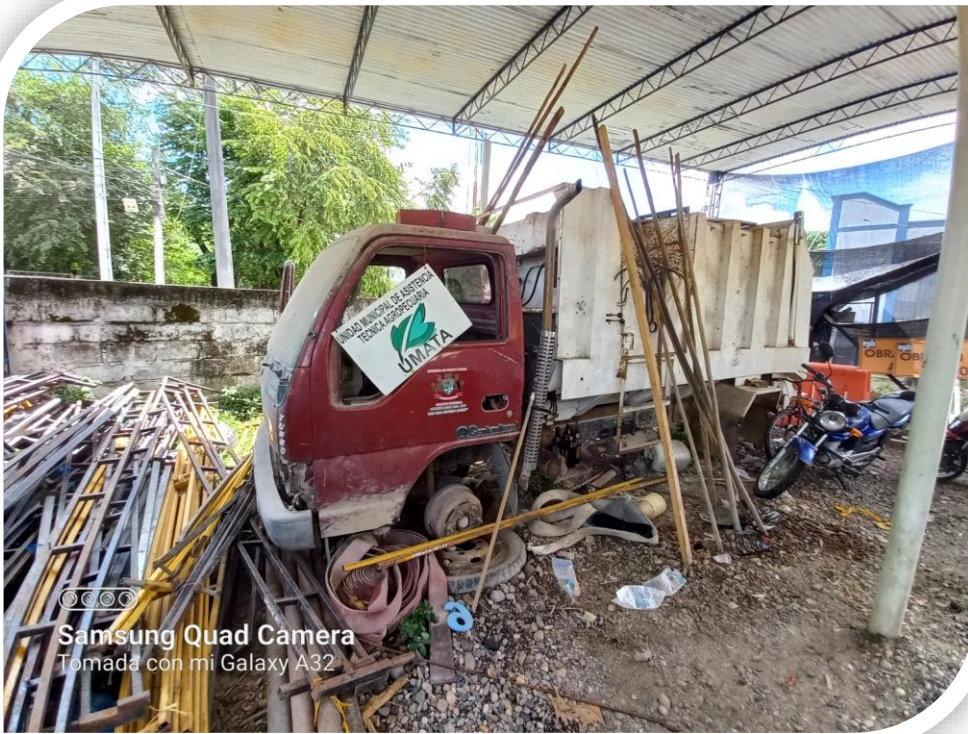
**INFORME DE PERITAZGO Y AVALÚO COMERCIAL ACTUAL ESTIMADO
"VEHÍCULO COMPACTADOR CHEVROLET DE PLACAS OXD - 350" MODELO 1998
PROPIEDAD DEL MUNICIPIO DE PUERTO BOYACÁ.**

Sin ninguna clase de mantenimiento ni funcionamiento, siendo corroída por factores externos climáticos, motor no existe, rines y llantas se encuentran en mal estado, la Cojinería y silletería en mal, chasis, latonería, estructura en mal estado, no tiene troques, no tiene transmisión, este vehículo se encuentra sin ninguna clase de mantenimiento ni funcionamiento. Presenta averías

y un alto grado de deterioro, ha sido un vehículo que, por su modelo, horas de trabajo y falta de mantenimiento mecánico preventivo y predictivo, presenta un alto grado de obsolescencia física y funcional, su vida útil remanente de trabajo es negativa.

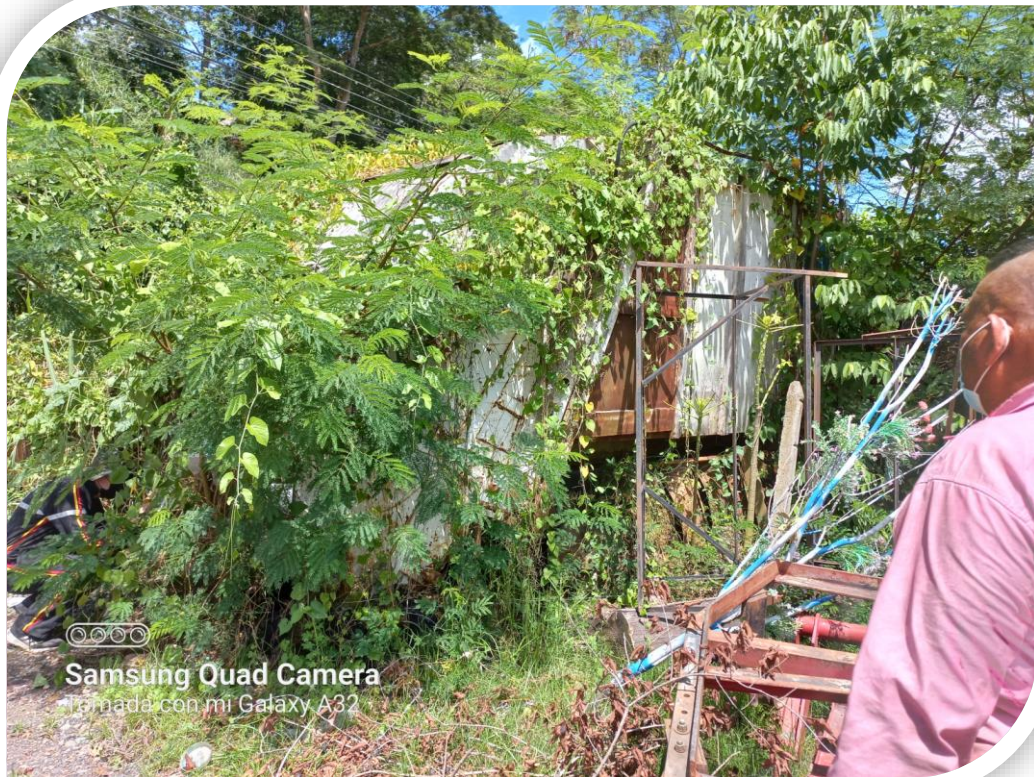
**INFORME DE PERITAZGO Y AVALÚO COMERCIAL ACTUAL ESTIMADO
"VEHÍCULO COMPACTADOR DE PLACAS OXD - 342" MODELO 1.994 PROPIEDAD
DEL MUNICIPIO DE PUERTO BOYACÁ.**

Sin ninguna clase de mantenimiento ni funcionamiento, siendo corroída por factores externos climáticos, enmalezado, motor no tiene, no tiene transmisión, rines y llantas se encuentran en mal estado, la Cojinería y silletería en mal, chasis, latonería, estructura en mal estado, este vehículo se encuentra sin ninguna clase de mantenimiento ni funcionamiento. Presenta averías y un alto grado de deterioro, ha sido un vehículo que, por su modelo, horas de trabajo y falta de mantenimiento mecánico preventivo y predictivo, presenta un alto grado de obsolescencia física y funcional, su vida útil remanente de trabajo es negativa.

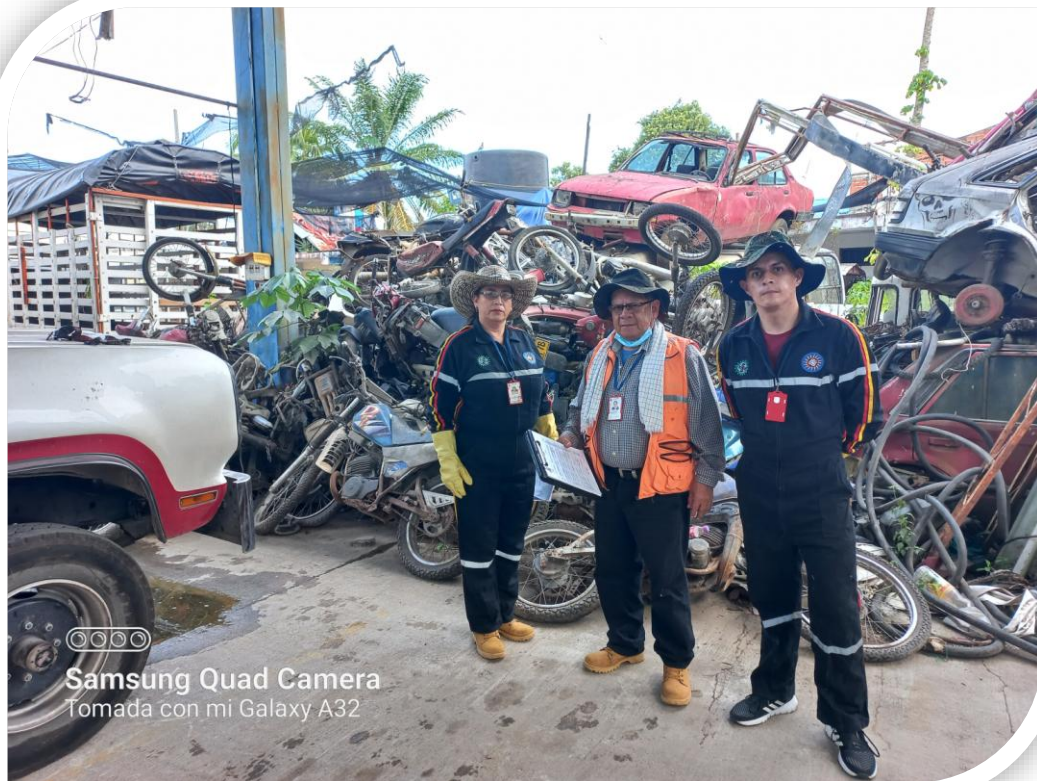
**INFORME DE PERITAZGO Y AVALÚO COMERCIAL ACTUAL ESTIMADO
"67 MOTOCICLETAS DE DIFERENTES MARCAS Y PLACAS" PROPIEDAD DEL
MUNICIPIO DE PUERTO BOYACÁ.**

Sin ninguna clase de mantenimiento ni funcionamiento, siendo corroídas por factores externos climáticos. La parte mecánica sin comprobar su funcionamiento, presenta averías y se avanza su estado de deterioro, han sido vehículos que, por su modelo, horas de trabajo y falta de mantenimiento mecánico presenta un alto grado de obsolescencia física y funcional, su vida útil remanente de trabajo es negativa. (han sido elementos desbalijados en sus componentes)

Que los vehículos fueron apilados unos sobre otros, expuestos al agua y al sol, lo que devino en un alto grado de deterioro y por demás se encuentra en condiciones inservibles, sumado a esto, la maleza que creció a su alrededor propiciando un foco de contaminación, facilitando así la presencia de vectores como roedores y generando una imagen descuidada para el lugar.

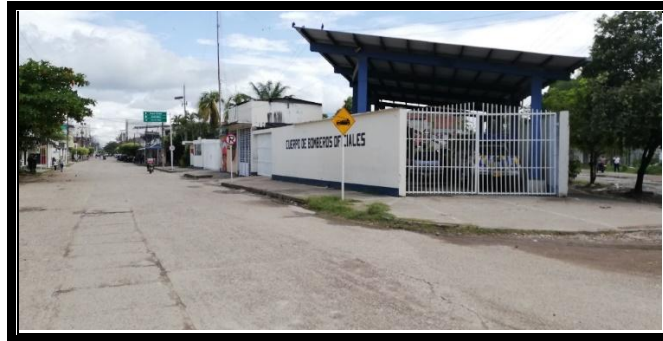
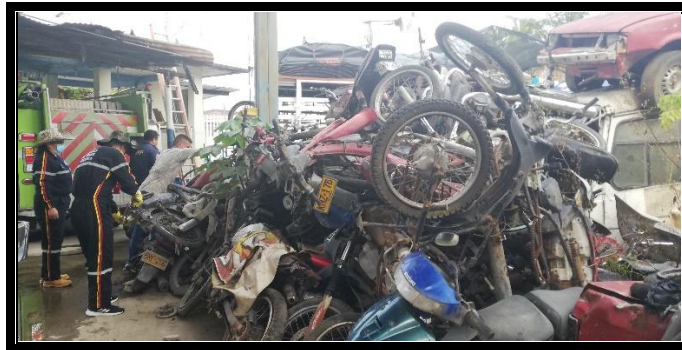
VEHICULOS MOTOCICLETAS EN MAL ESTADO, DE DIFERENTES MARCAS PARA PROCESO DE ENAJENACION

En la inspección ocular, con el equipo técnico observamos que este grupo de motocicletas y vehículos lleva varios años sin uso y se ubica a la intemperie en las instalaciones del Cuerpo de Bomberos en la Cra. 3 # 8 40 en Puerto Boyacá, Boyacá, con coordenadas geográficas de ubicación
