**INFORME MENSUAL No. 5**

**CONTRATO DE OBRA No.3915 DE 2022**  
**CONSORCIO SACUDETE COL**

**“REALIZAR LOS ESTUDIOS, DISEÑOS Y LAS OBRAS DE CONSTRUCCIÓN DEL PROYECTO SACUDETE AL PARQUE TIPO 2, OPCIÓN 1 UBICADO EN EL PARQUE METROPOLITANO DEL CAFÉ, COMUNA EL JARDIN BARRIO EL JARDIN SEGUNDA ETAPA DEL MUNICIPIO DE PEREIRA DEL DEPARTAMENTO DE RISARALDA”**

**CONTRATO DE INTERVENTORIA No. 3916 DE 2022**  
**SOLIUN SAS**

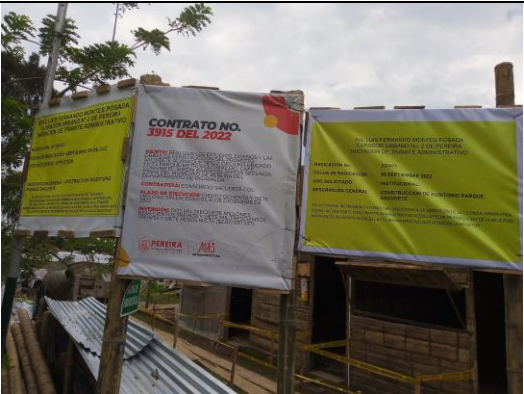
| <p>Foto N.1. Valla informativa del proyecto – Licencia de Urbanismo Auditorio</p> | <p>Foto N.2 Excavaciones para el traslado de la red de acueducto de 4” Zona Auditorio.</p> |

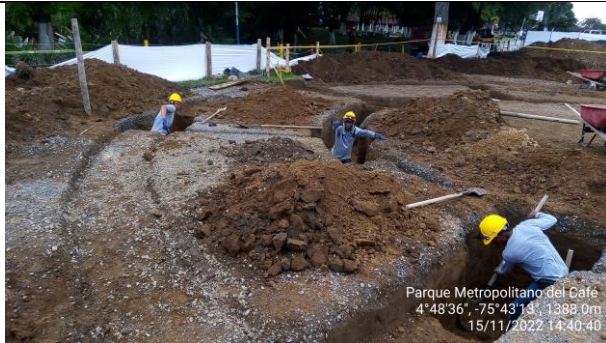
Foto N.3 Excavaciones cimentación Auditorio

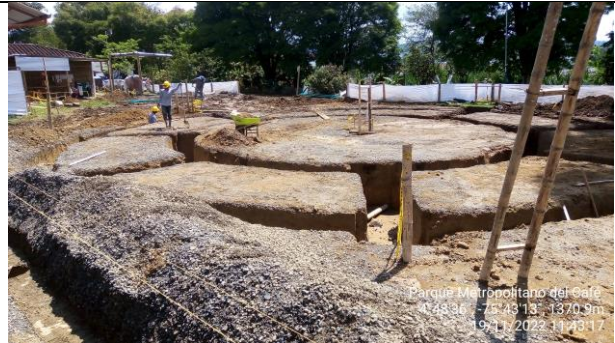
Foto N.4 Excavación y descapote.

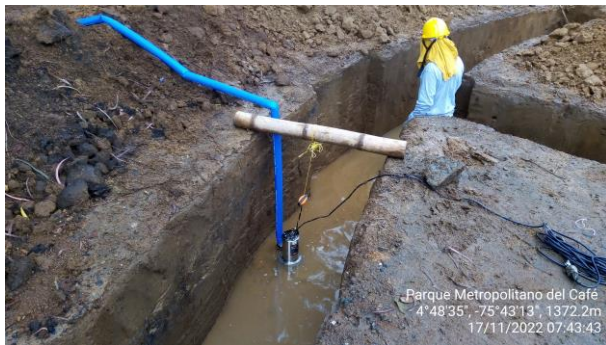
Foto N.5 Afectación lluvias en Auditorio.

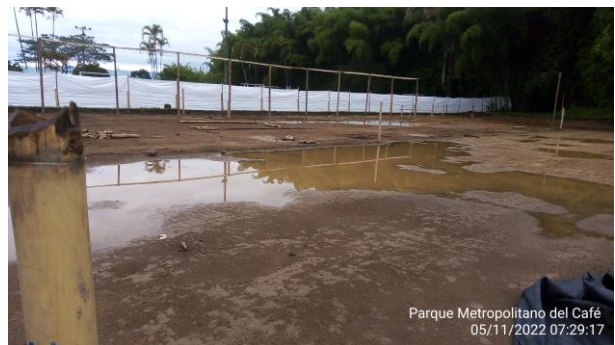
Foto N.6 Afectación lluvias en cancha de tenis.

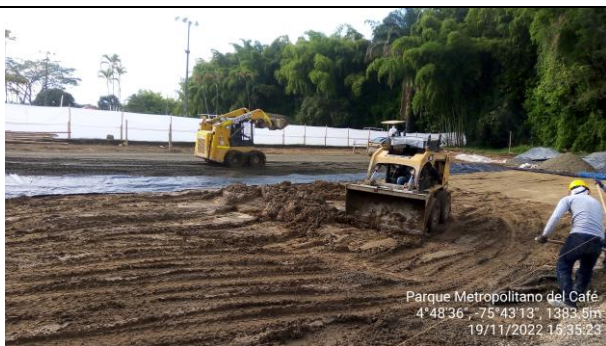
Foto N.7. Excavación para estabilización de Subrasante en cancha de tenis.

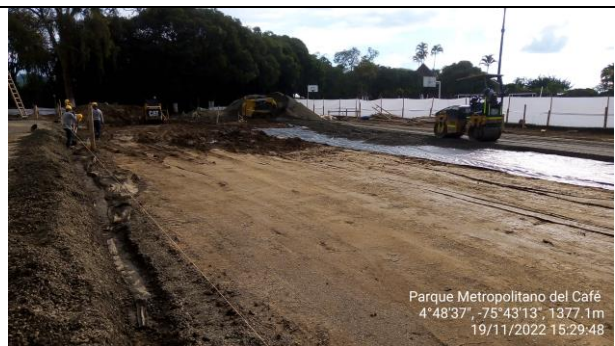
Foto N.8 estabilización de Subrasante en cancha de tenis

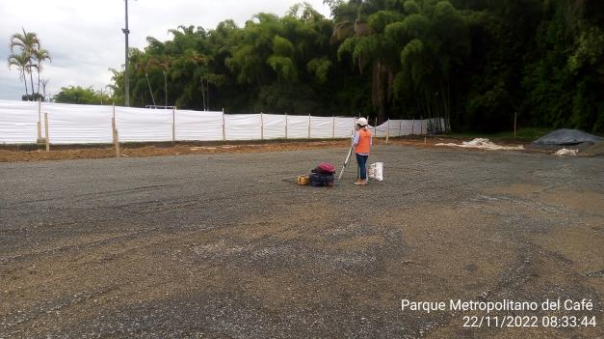
| <p>Foto N.9 Control topográfico de niveles en canchas.</p> | <p>Foto N.10 Instalación Base granular cancha de tenis.</p> |

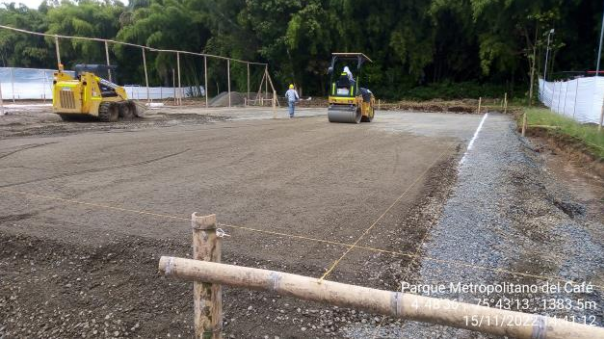
| <p>Foto N.11 Instalación Capa 2 Base granular – Cancha Múltiple.</p> | <p>Foto N.12 Base granular en cancha múltiple terminada.</p> |

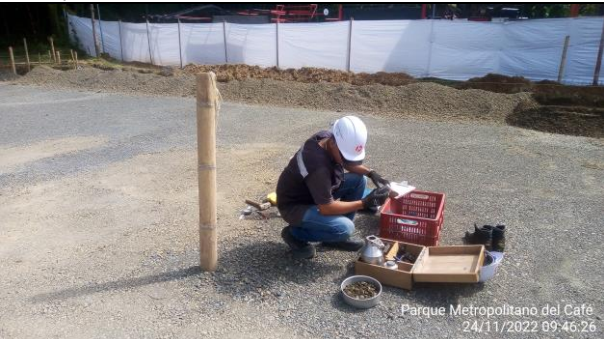
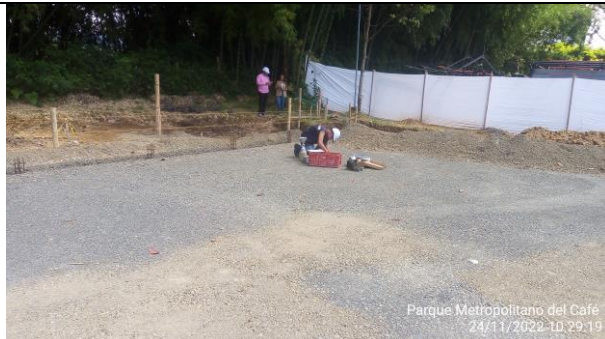
| <p>Foto N.13. Toma de densidades de compactación. Cancha Múltiple.</p> | <p>Foto N.14. Toma de densidades de compactación. Cancha Múltiple.</p> |

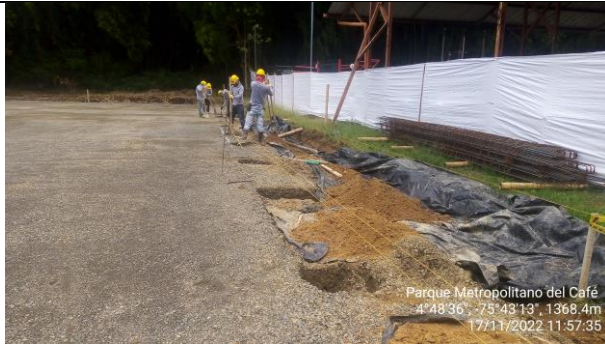
Foto N.15. Excavación para pilotines de cimentación cerramiento contraimpacto. Cancha Múltiple

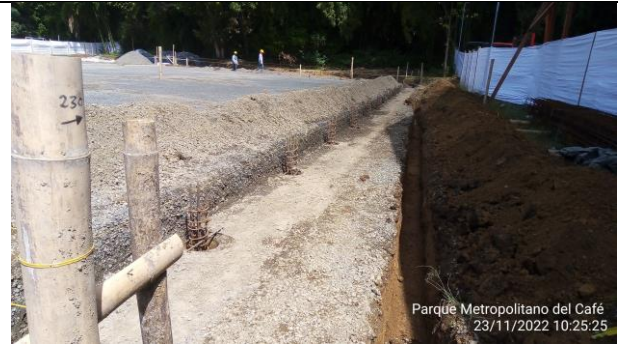
Foto N.16 Acero de refuerzo pilotines vigas de cimentación cerramiento contraimpacto.

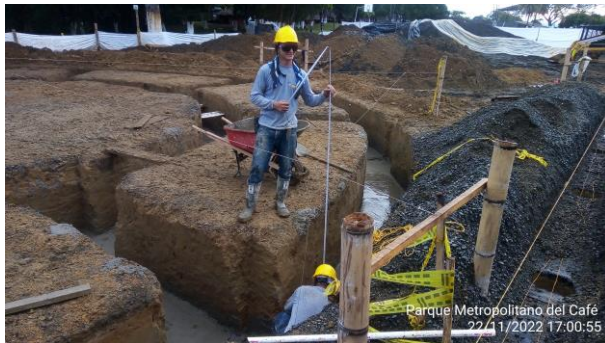
Foto N.17 Concreto de solado y nivelación cimentación Auditorio.

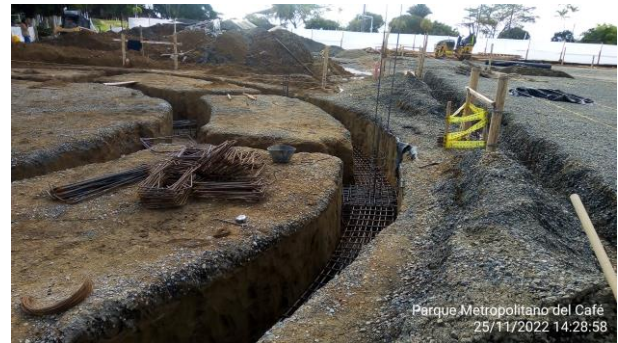
Foto N.18 Instalación acero de refuerzo para cimentación Auditorio.

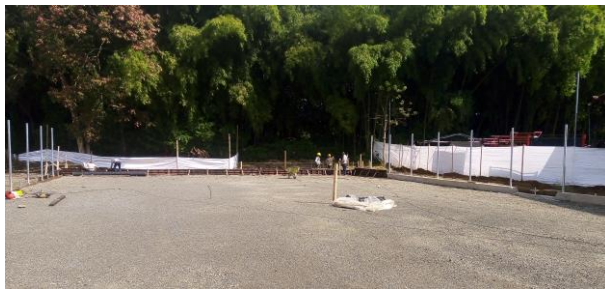
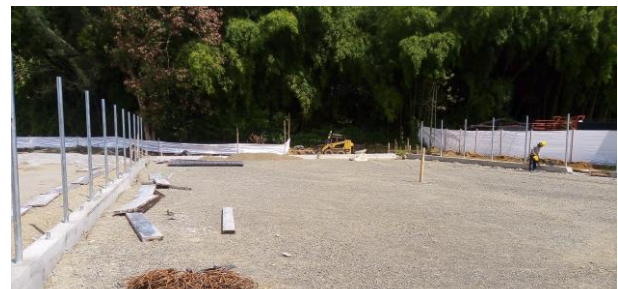
Foto N.19 Construcción cerramiento contra-impacto cancha múltiple.

Foto N.20 Construcción cerramiento contra-impacto cancha múltiple.

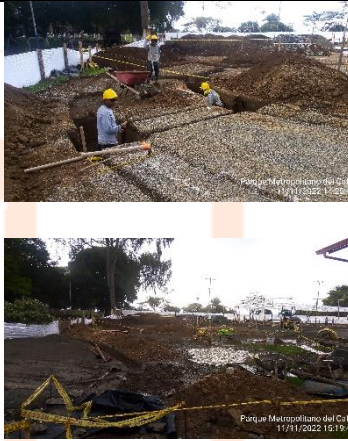
| OBJETIVOS O ALCANCES DEL CONTRATO | ACTIVIDAD DESARROLLADA | REGISTRO | OBSERVACIONES |
|---|---|---|---|
| 1) Excavación mat común B-A H=0-1,5 m man | Se continúa con trabajos de excavación para cimentación del Auditorio.<br><br>Actividades son afectadas por lluvias. | | Según especificaciones del proyecto. |

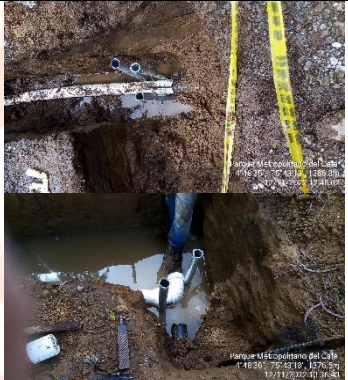
| OBJETIVOS O ALCANCES DEL CONTRATO | ACTIVIDAD DESARROLLADA | REGISTRO | OBSERVACIONES |
|---|---|---|---|
| 2) REUBICACIÓN DE LA RED DE ACUEDUCTO | Se realiza el traslado de la red de acueducto de 4" que pasa por las áreas del Auditorio, para su reubicación. | | Recomendaciones Supervisión – Interventoría |

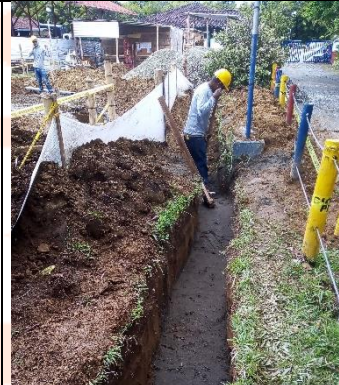
| OBJETIVOS O ALCANCES DEL CONTRATO | ACTIVIDAD DESARROLLADA | REGISTRO | OBSERVACIONES |
|---|---|---|---|
| 3) Lleno comp mater sitio manual (m3) | Se realiza rellenos con material de excavaciones para el traslado de la red de acueducto de 4" que pasa por las áreas del Auditorio, para su reubicación. | | Recomendaciones<br>Supervisión –<br>Interventoría |

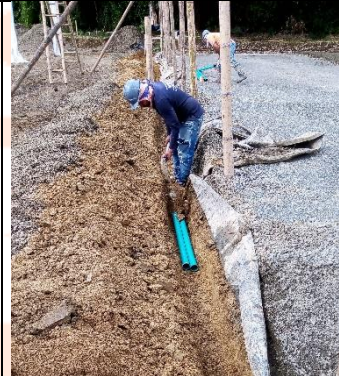
| OBJETIVOS O ALCANCES DEL CONTRATO | ACTIVIDAD DESARROLLADA | REGISTRO | OBSERVACIONES |
|---|---|---|---|
| 5) Canalización red eléctrica | Se inician trabajos de canalización para cableado eléctrico iluminación cancha. | | Según especificaciones del proyecto. |

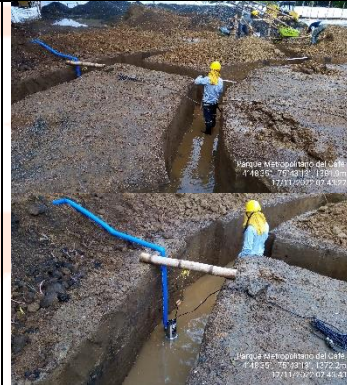
| OBJETIVOS O ALCANCES DEL CONTRATO | ACTIVIDAD DESARROLLADA | REGISTRO | OBSERVACIONES |
|---|---|---|---|
| 1) Excavación mat común B-A<br>H=0-1,5 m man | Se continúa con trabajos de excavación para cimentación del Auditorio.<br><br>Actividad afectada por lluvias | | Según especificaciones del proyecto. |

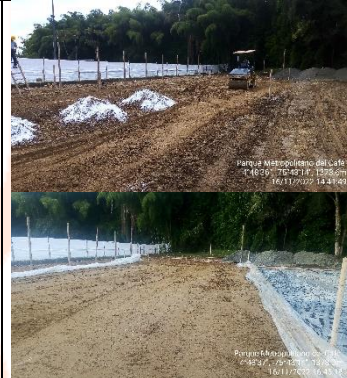
| OBJETIVOS O ALCANCES DEL CONTRATO | ACTIVIDAD DESARROLLADA | REGISTRO | OBSERVACIONES |
|---|---|---|---|
| 2) Mejoramiento de subrasante | Se realiza el mejoramiento de la subrasante con aplicación de cal al 1% del peso del suelo del sitio, en cancha de tenis | | Según recomendaciones Estudio Geotécnico |

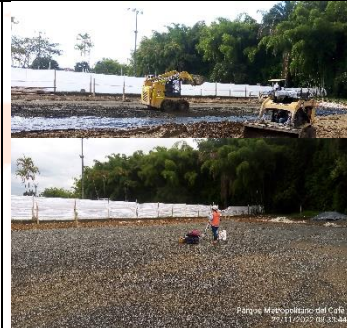
| OBJETIVOS O ALCANCES DEL CONTRATO | ACTIVIDAD DESARROLLADA | REGISTRO | OBSERVACIONES |
|---|---|---|---|
| 4) Base granular tipo INVIAS | Se trabaja en instalación de primera capa de base granular para cancha de tenis. | | Según especificaciones del proyecto.<br><br>Por lluvias se interrumpe temporalmente actividad. |

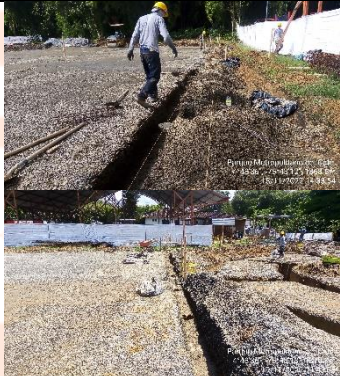
| OBJETIVOS O ALCANCES DEL CONTRATO | ACTIVIDAD DESARROLLADA | REGISTRO | OBSERVACIONES |
|---|---|---|---|
| 6) Cerramiento contra impacto según diseño IDRD h=2.5 y 5 m | Se trabaja en excavaciones para cimentación viga de cerramiento | | Elemento de protección contra lluvias |

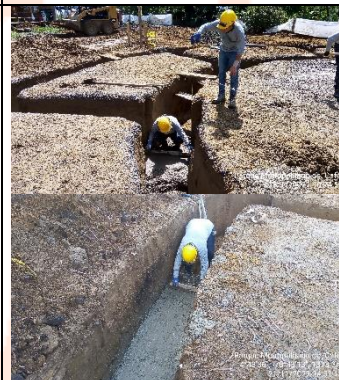
| OBJETIVOS O ALCANCES DEL CONTRATO | ACTIVIDAD DESARROLLADA | REGISTRO | OBSERVACIONES |
|---|---|---|---|
| 2) Concreto de limpieza 2000 psi | Se trabaja en instalación de concreto de limpieza sobre fondo de excavación cimentación Auditorio | | Según recomendaciones Estudio Geotécnico |

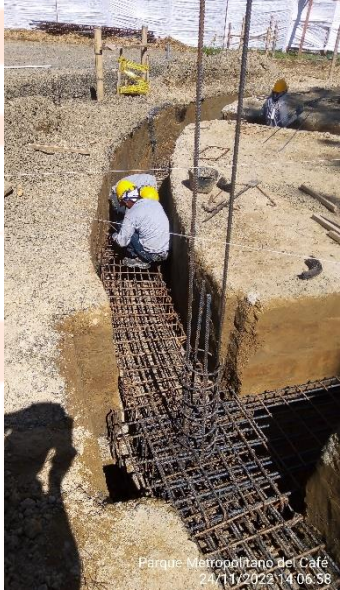
| OBJETIVOS O ALCANCES DEL CONTRATO | ACTIVIDAD DESARROLLADA | REGISTRO | OBSERVACIONES |
|---|---|---|---|
| 3) Acero $F_y=420$ MPa Co+Fi+Ar | Se inicia instalación de acero de refuerzo para vigas de cimentación | <p>Parque Metropolitano del Café<br/>24/11/2022 14:06:58</p> | Según especificaciones del proyecto. |

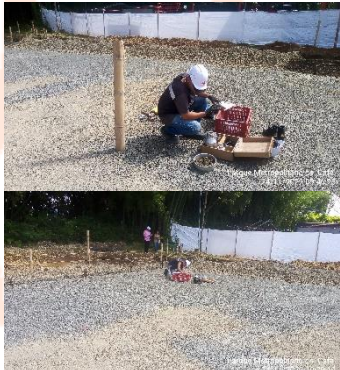
| OBJETIVOS O ALCANCES DEL CONTRATO | ACTIVIDAD DESARROLLADA | REGISTRO | OBSERVACIONES |
|---|---|---|---|
| 4) Base granular tipo INVIAS | Se realiza toma de densidades a base granular para cancha múltiple. | | Resultados superiores al 98% |

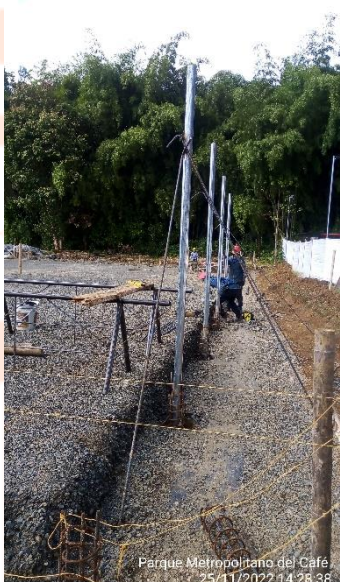
| OBJETIVOS O ALCANCES DEL CONTRATO | ACTIVIDAD DESARROLLADA | REGISTRO | OBSERVACIONES |
|---|---|---|---|
| 5) Cerramiento contra impacto según diseño IDRD h=2.5 y 5 m | Se trabaja en instalación de acero de refuerzo para pilotines de la viga de cimentación y posicionamiento de parales cerramiento lateral h=2.50 mts. | <p>Parque Metropolitano del Café<br/>25/11/2022 14:28:38</p> | Según especificaciones del proyecto. |

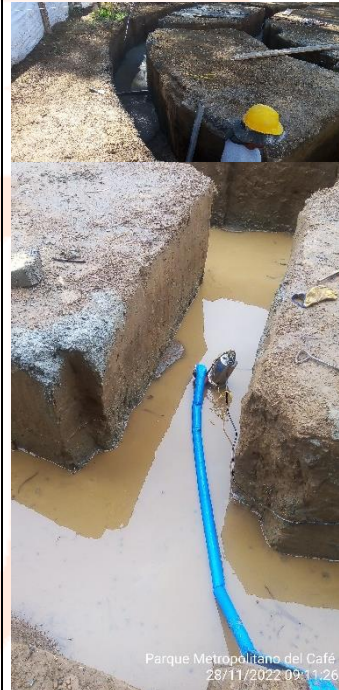
| OBJETIVOS O ALCANCES DEL CONTRATO | ACTIVIDAD DESARROLLADA | REGISTRO | OBSERVACIONES |
|---|---|---|---|
| 1) Concreto de limpieza 2000 psi | <p>Se finalizan trabajos de instalación de concreto de limpieza sobre fondo de excavación cimentación Auditorio</p> <p>Se tienen lluvias en la semana, se requiere retiro de agua dentro de las excavaciones.</p> | | <p>Según especificaciones del proyecto.</p> <p>Lluvias retrasan actividades</p> |

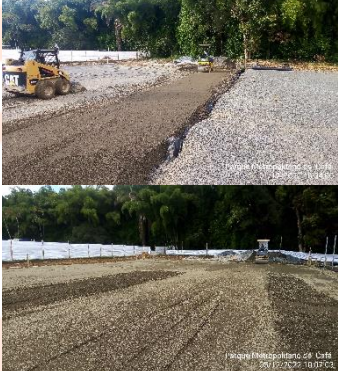
| OBJETIVOS O ALCANCES DEL CONTRATO | ACTIVIDAD DESARROLLADA | REGISTRO | OBSERVACIONES |
|---|---|---|---|
| 3) Base granular tipo INVIAS | Se retoma actividad de instalación de base granular para cancha de tenis. | | Según especificaciones del proyecto. |

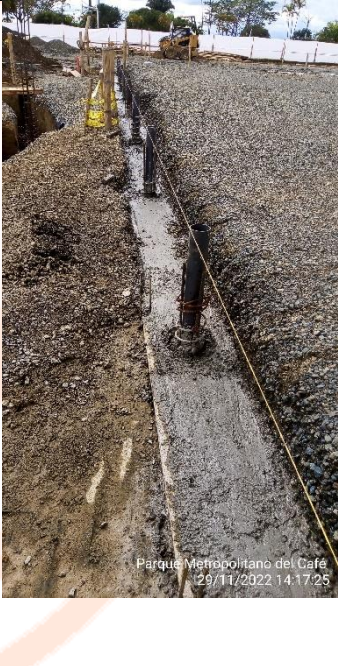
| OBJETIVOS O ALCANCES DEL CONTRATO | ACTIVIDAD DESARROLLADA | REGISTRO | OBSERVACIONES |
|---|---|---|---|
| 4) Cerramiento contra impacto según diseño IDRD h=2.5 y 5 m | <p>Se realiza vaciado de concreto de pilotines de cimentación Cerramiento contra impacto (Costados Oriente y Sur).</p> <p>Se realiza instalación de concreto de solado de limpieza.</p> | | Según especificaciones del proyecto. |

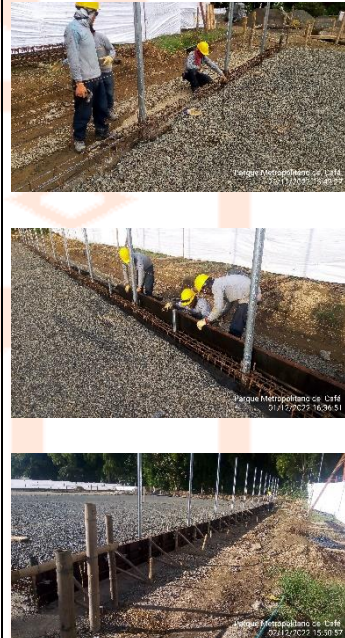
| OBJETIVOS O ALCANCES DEL CONTRATO | ACTIVIDAD DESARROLLADA | REGISTRO | OBSERVACIONES |
|---|---|---|---|
| 5) Cerramiento contra impacto según diseño IDRD h=2.5 y 5 m | <p>Se inicia instalación de acero de refuerzo para vigas de cimentación cerramiento</p> <p>Se trabaja en instalación de formaleta para vigas cerramiento lateral h=2.50 mts.</p> | | Según especificaciones del proyecto. |

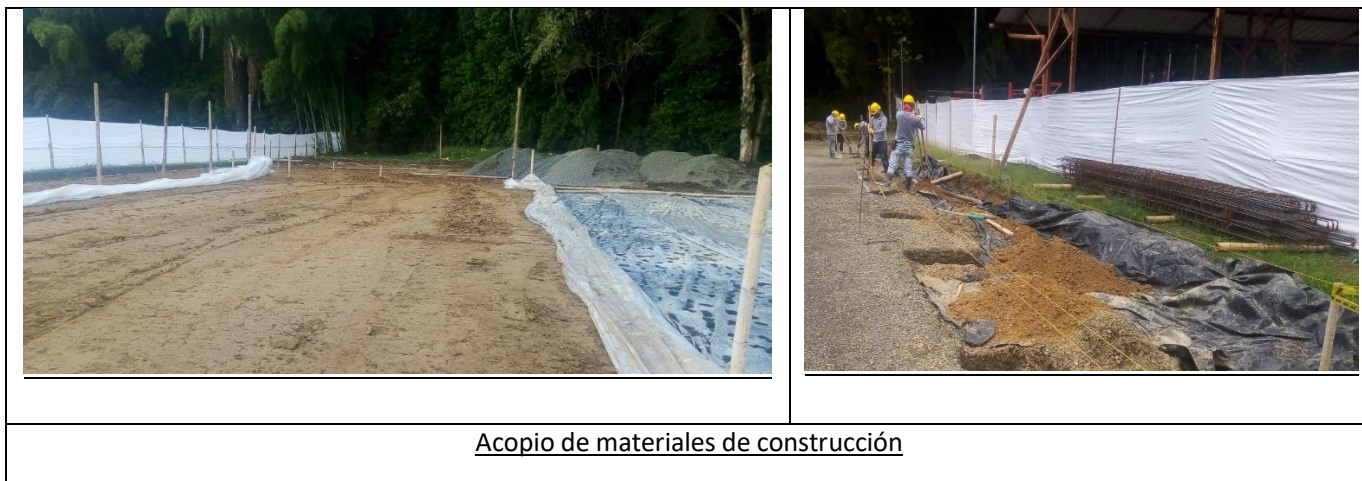
- Acopio de materiales de construcción: El contratista conto con acopios de materiales en el frente de obra, como se observa en la(s) siguiente(s) imagen(es)

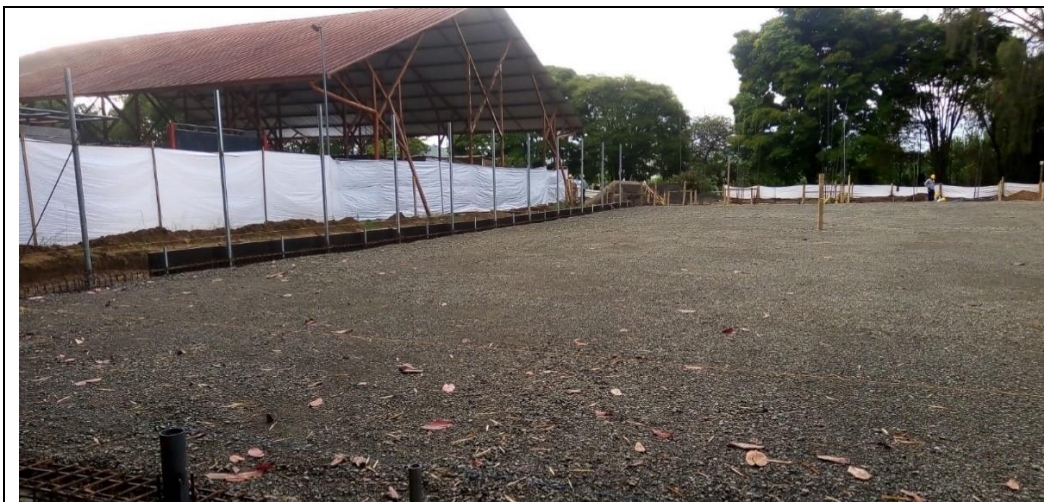
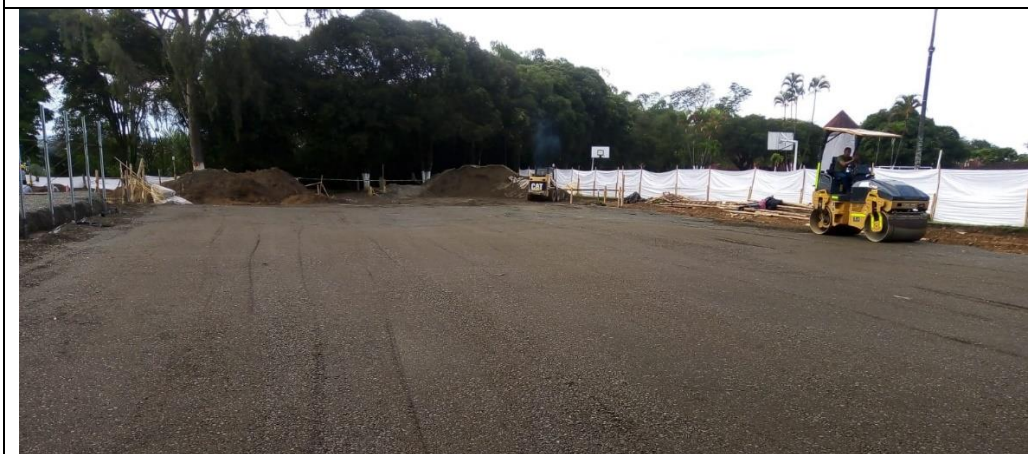
## Instalación del cerramiento de obra

- Instalación de Cerramiento de obra: Para dar inicio a las actividades de obra, el contratista realiza cerramiento con polisombra del frente de trabajo, lo que permite realizar control de emisiones, evitando que el material particulado salga del perímetro de la obra.

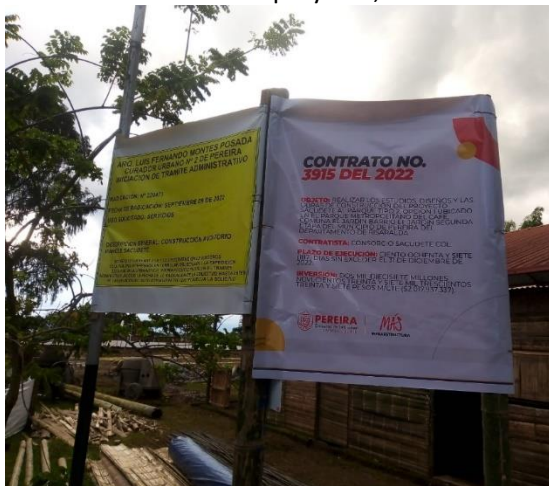
- **Instalación valla informativa:** Para dar inicio a las actividades de obra, el contratista realiza instalación de valla informativa del proyecto, como se observa a continuación

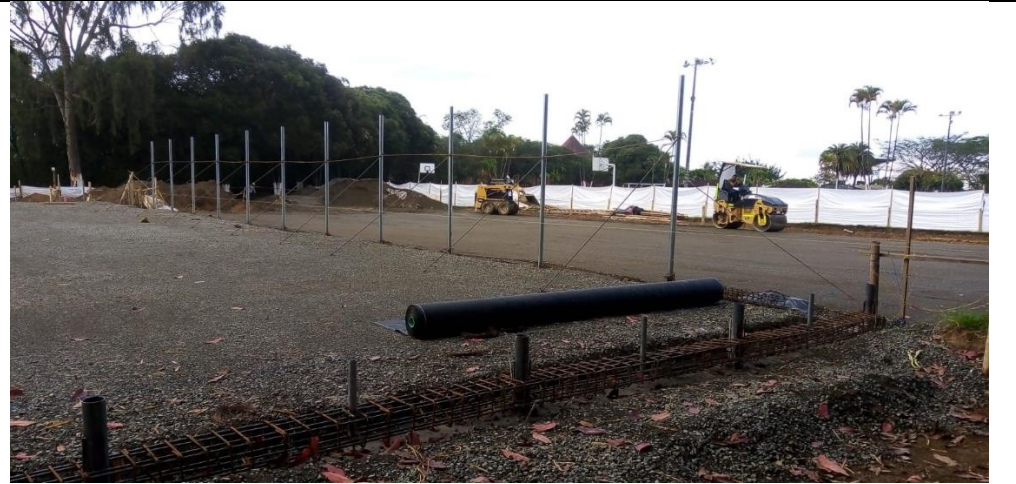
Orden y aseo en las actividades de obra

- Actividades de Orden y Aseo: Como se evidencia en la siguiente imagen, se evidenciaron en el frente de obra la realización de actividades de orden y aseo.

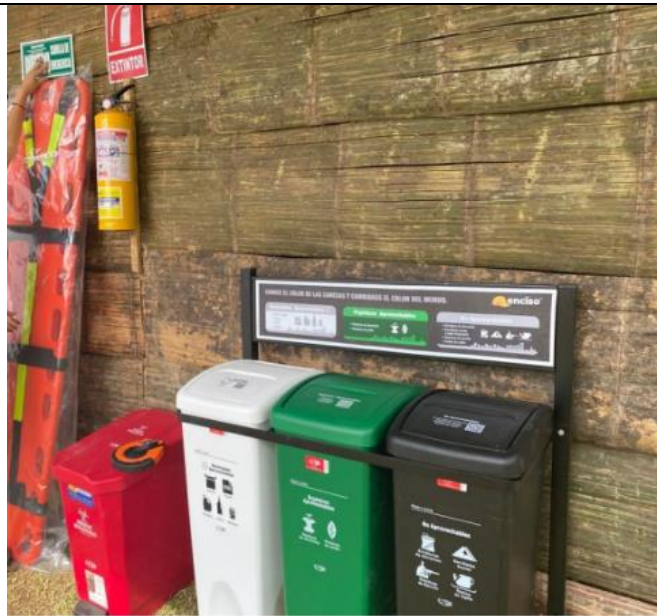
Punto ecológico campamento de obra

- Instalación punto ecológico: El contratista instalo el puto ecológico dando cumplimiento a la Resolución 2184 de 2019, así mismo, instalo una cenza de color rojo para disponer residuos con características de peligrosidad.
