## **CONTRATO DE CONSULTORIA No.CO1.PCCNTR.3721668**

ELABORAR LOS ESTUDIOS, DISEÑOS, ACTUALIZACIÓN DE LEVANTAMIENTO DE PLANOS ARQUITECTÓNICOS, PRESUPUESTOS Y OBTENCIÓN DE LAS LICENCIAS DE CONSTRUCCIÓN PARA LAS OBRAS DE REFORZAMIENTO ESTRUCTURAL DE LAS PLAZAS DE MERCADO DISTRITALES DEL INSTITUTO PARA LA ECONOMÍA SOCIAL

#### **INFORME ESTUDIO DE SUELOS Y CIMENTACIÓN**

BOGOTÁ D.C., ENERO DE 2023

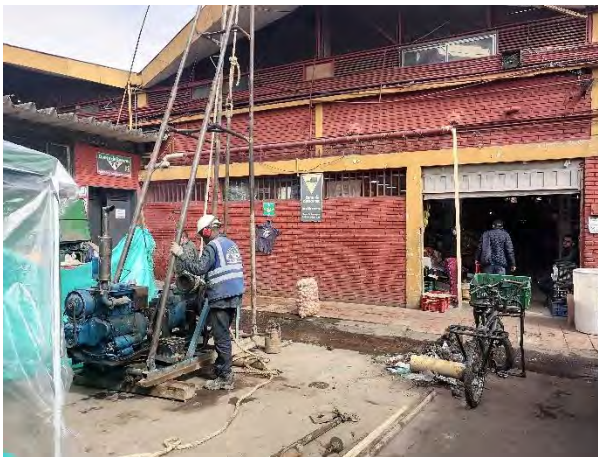
En las fotografías que se presentan a continuación se pueden apreciar las actividades de exploración geotécnica y la recuperación de muestras para la realización de ensayos de laboratorio. De igual manera una muestra de los apiques exploratorios de la cimentación de la plaza de mercado del Siete de Agosto.

Fotografía 4-1 Ejecución de sondeos y descripción de las muestras

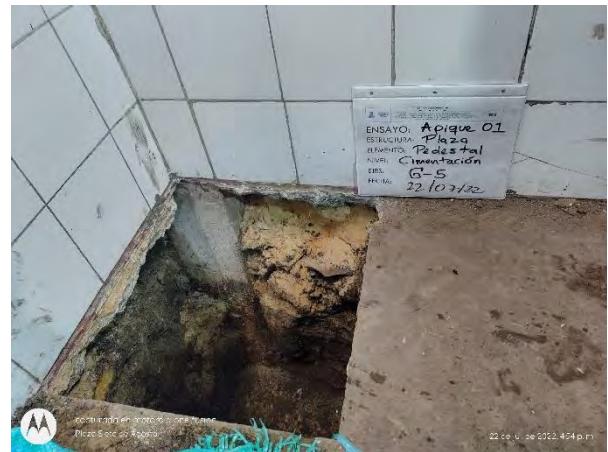
Fotografía 4-2 Ejecución de apiques

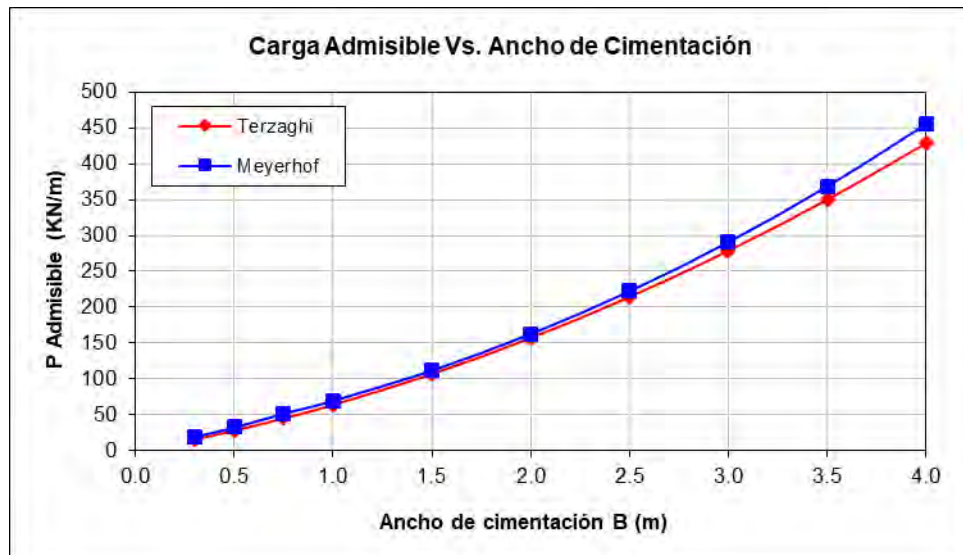
**Figura 5-3 Variación de la Carga Admisible con el ancho B – Cimentación corrida**
