## **CONTRATO DE CONSULTORIA No.CO1.PCCNTR.3721668**

ELABORAR LOS ESTUDIOS, DISEÑOS, ACTUALIZACIÓN DE LEVANTAMIENTO DE PLANOS ARQUITECTÓNICOS, PRESUPUESTOS Y OBTENCIÓN DE LAS LICENCIAS DE CONSTRUCCIÓN PARA LAS OBRAS DE REFORZAMIENTO ESTRUCTURAL DE LAS PLAZAS DE MERCADO DISTRITALES DEL INSTITUTO PARA LA ECONOMÍA SOCIAL

#### **INFORME ESTUDIO DE SUELOS Y CIMENTACIÓN- PLAZA DE MERCADO TRINIDAD GALÁN**

**TÉCNICAS COLOMBIANAS DE INGENIERÍA S.A.S.**

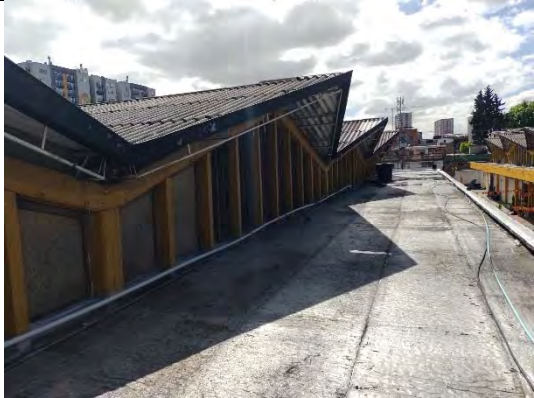
| <br><b>Fotografía 3. Cubierta en placa plana impermeabilizada Plaza Trinidad Galán</b> | <br><b>Fotografía 4. Fachada Oriental Mezanine</b> |

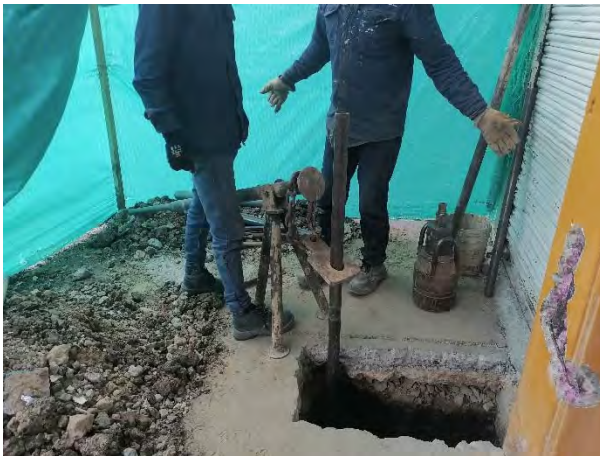
Fotografía 5. Ejecución de sondeos y descripción de las muestras

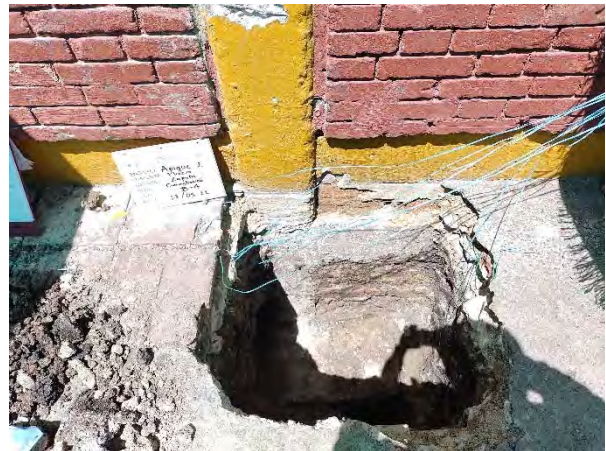
Fotografía 6. Ejecución de apiques auscultación de la cimentación

Con el fin de establecer la condición actual de las cimentaciones existentes en la plaza de mercado del barrio Trinidad Galán se realizaron 7 apiques con una profundidad entre 0.9 y 1.5 m, en la cual se encontró el nivel de cimentación de las estructuras.
