República de Colombia  
Departamento del Valle del Cauca  
Alcaldía Municipal de Palmira  
**DIRECCIÓN DE GESTIÓN DEL RIESGO DE  
DESASTRES**

## **URGENCIA MANIFIESTA DEL 2023 EN EL MUNICIPIO DE PALMIRA CONTEXTO HIDROCLIMATOLOGICO, TERRITORIAL Y SECTORES AFECTADOS**

Fecha: 17 de enero del 2023

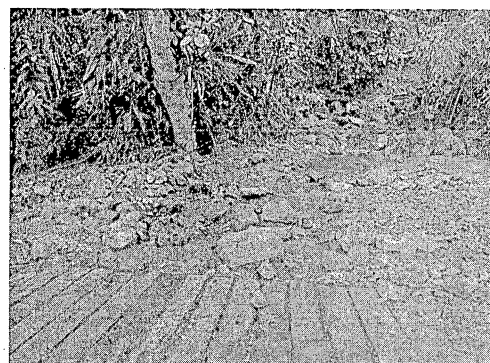
La quebrada ya ha perdido su capacidad hidráulica por la cantidad de material de arrastre que acarrea por el aporte de aguas lluvias, se evidencia la construcción de un puente metálico el cual a la fecha la quebrada ya sobrepasa la altura del puente, además se han presentado desprendimientos laterales de la montaña y algunos tramos de vía.

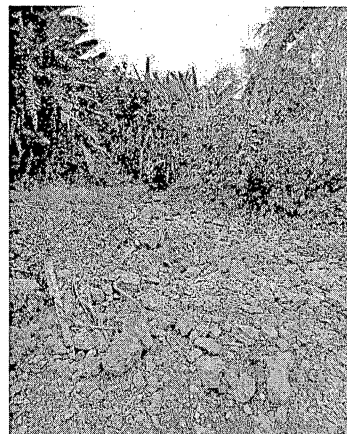
Esta quebrada se caracteriza por la gran cantidad de material que acarrea al momento de las fuertes lluvias, obstaculizando la vía e impidiendo el paso de aproximadamente 20 familias de la zona. Siendo una de las mas afectada la señora Margarita Osorio ya que su vivienda se encuentra en condición de amenaza debido al mal manejo de aguas lluvias las cuales al ser descargadas en ausencia de estructuras que disipen la energía han desestabilizado el talud de la banca de la vía y de la casa de la señora en cuestión. Esta misma problemática la presenta la vivienda de la señora Natalia Salamanca que se encuentra pasando la quebrada.

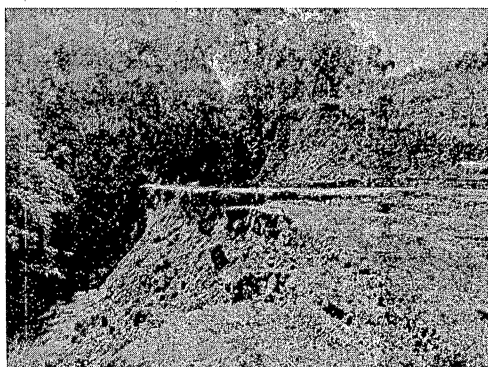
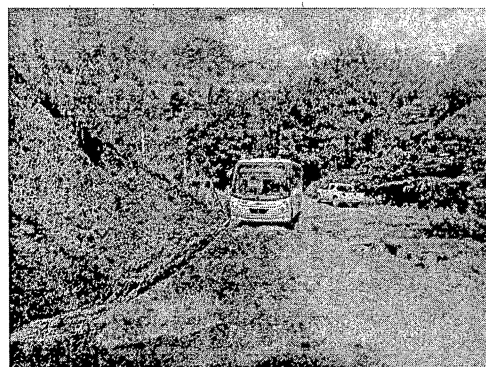
En la visita realizada por parte de la dirección de gestión del riesgo de desastres, se evidenció el desprendimiento lateral de la bancada el cual se da por el mal manejo de aguas de escorrentía. Además 100 metros adelante se presenta la desestabilización de una batea que se encuentra debajo de un puente peatonal; lo anterior sumado a los empozamientos de agua de escorrentía presentado a lo largo del cauce.

La comunidad expresa que ya se tiene socializado con el propietario de la finca San Tropel, para ceder un tramo de terreno en el cual se debe realizar un paso provisional, con el fin de permitir el paso de la comunidad misma.

- En el sector de La Zapata se recomienda inicialmente habilitar el paso para la población, modificando el trazo original de la vía orientándolo sobre el talud y así poder evitar el lugar del deslizamiento. Posterior a esta labor se recomienda construir un muro de contención que evite futuros deslizamientos y daños sobre el trazado de la vía. Por último, en este sector se recomienda hacer un tratamiento de aguas de escorrentía, para evitar erosiones sobre el terreno y el posible muro de contención.

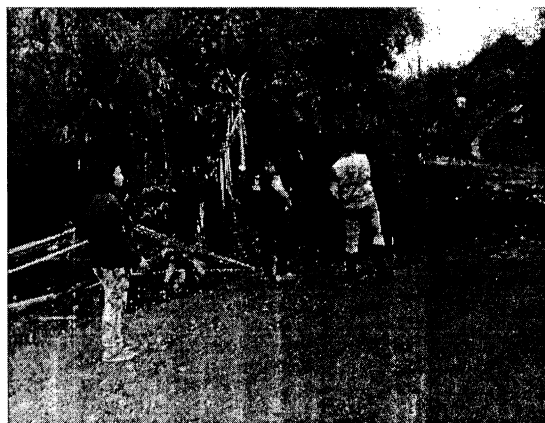
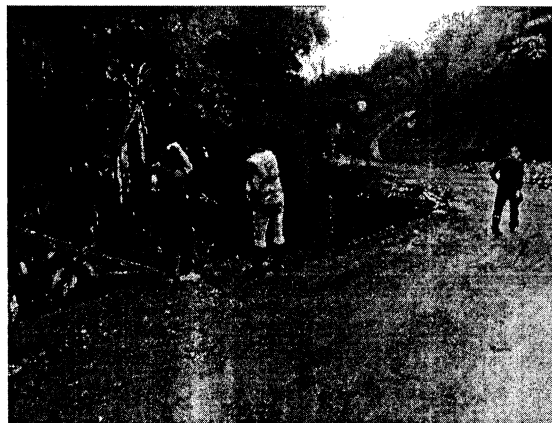
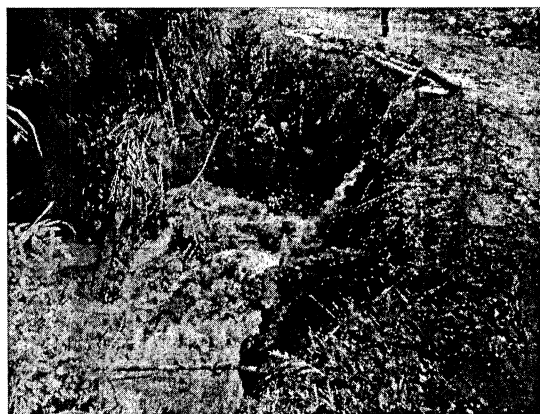
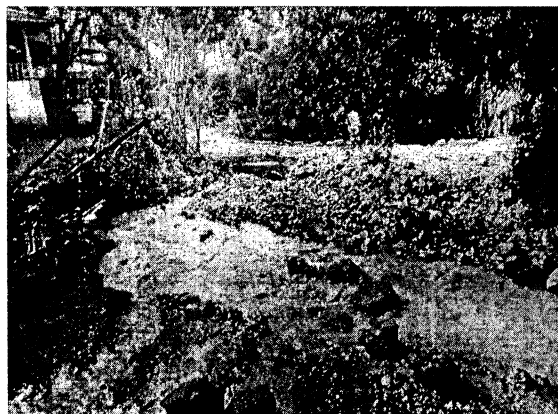
El daño evidenciado corresponde a la intersección de la vía con la quebrada Los Naranjos, dicha quebrada tiene las condiciones de ser quebrada torrencial que arrastra gran cantidad de material de río y material arbóreo que genera en la misma. La vía cuenta con una tubería de 30" de PVC para el paso de las aguas del cauce, el cual fue insuficiente al momento de la avenida torrencial; ocasionando daños en el muro de contención que sostiene la vía y por lo cual se ha perdido parte de la sección vial.

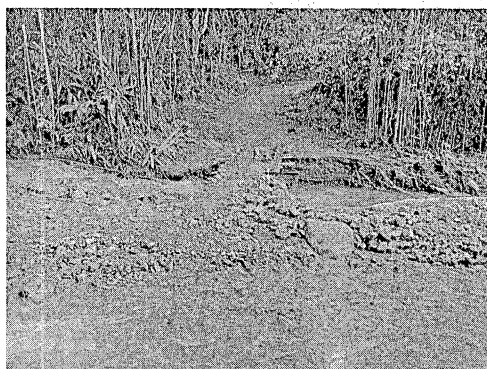
El daño se da en la batea que permite el flujo de la quebrada por encima de la vía, dicha batea presento una fractura que con el flujo hídrico termino unos metros más adelante. La comunidad en compañía de la Secretaria de Infraestructura, Renovación Urbana y Vivienda, construyeron un gavión escalonado el cual quedó a la mitad del cauce, además la presidenta de la JAC El Mesón afirma que el 31 de diciembre del 2022 el aumento del caudal removió el puente existente el cual tiene afectadas 12 viviendas, por lo cual esta limitando el desarrollo de las actividades económicas de la zona; en la cual producen, huevos, leche, queso, pescado, entre otros que se comercializan en el casco urbano de Palmira.

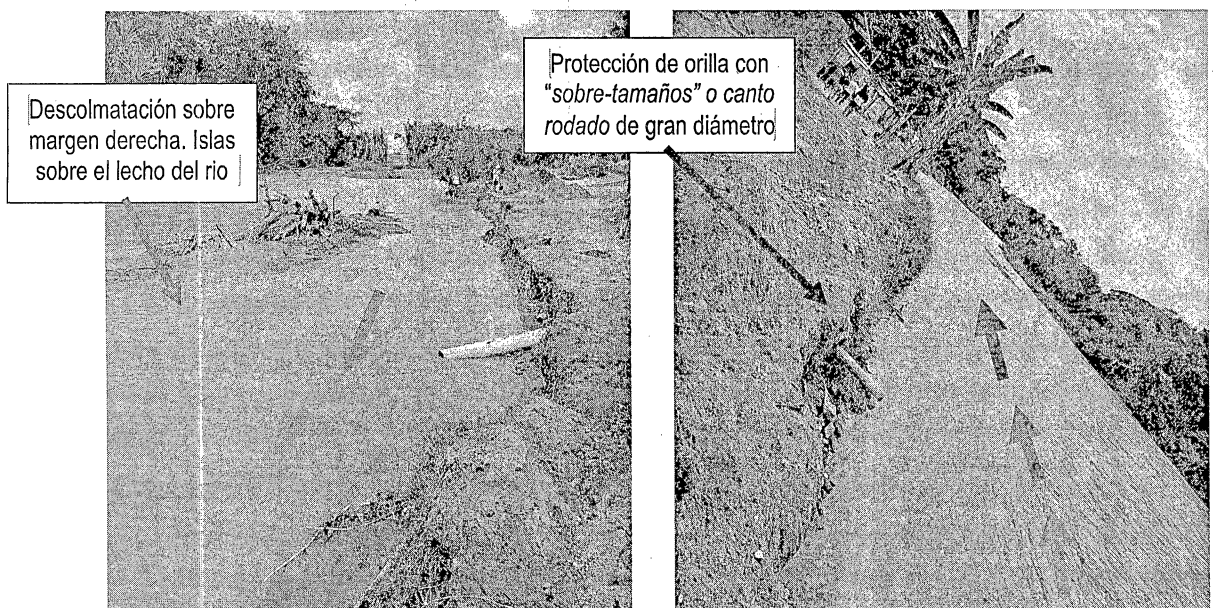
En el sector barrio azul en el centro poblado del corregimiento de Amaime, debido a las lluvias importantes sobre la cuenca del río Amaime, se han presentado crecientes importantes sobre el cauce, generando afectaciones por inundación y erosión marginal principalmente sobre la margen izquierda que es donde se ubica la población del sector.

Sumado a los cambios hidrológicos que presenta el río, generados por la variabilidad climática del año, influenciados en cierta medida por el fenómeno de La Niña, se suma que en el tramo del sector mencionado, el río presenta una considerable reducción de la capacidad hidráulica por sedimentación de material de arrastre, de ahí la importancia de implementar medidas de descolmatación en el sector para recuperar la capacidad de la sección del río en el sector, además para recuperar el realineamiento del río, que reduzca el nivel de amenaza hacia la margen izquierda.

En las siguientes fotografías se muestra el sector a intervenir, en el tramo 2, donde se han presentado eventos de desbordamiento del río causando inundación del sector, igualmente se ha presentado erosión marginal importante.

Fotografía. Vista hacia aguas arriba del río Amaime en el Punto 2 de intervención. Obsérvese la erosión sobre la margen derecha, con una pérdida de alrededor de 6m de la berma.

Fotografía. Vista hacia aguas abajo del río Amaime en el Punto 2 de intervención. Según lo expresado por la comunidad se perdieron alrededor de 6 a 8m de berma.
