**Referencia:** Contrato No. 4152.010.26.1.405.2022 que tiene por objeto REALIZAR OBRAS CIVILES, PARA LA IMPLEMENTACIÓN DE UN SISTEMA DE SEMAFORIZACIÓN INTELIGENTE (SSI), MEDIANTE LA RENOVACIÓN DE LA INFRAESTRUCTURA DE LAS INTERSECCIONES CONTROLADAS POR SEMÁFOROS DE LA CALLE 25, Y AUTOPISTA SUR-ORIENTAL EN LA MALLA VIAL DEL DISTRITO DE SANTIAGO DE CALI. BP 26002924

**Asunto:** Solicitud de prórroga y presentación de cronograma ajustado

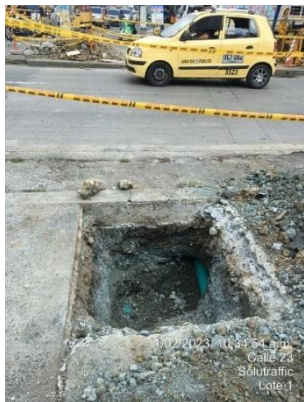
Entendiendo por matriz de suelo, como la composición física de un volumen de terreno bajo superficie, podemos hacer una lectura de la evolución de la autopista Sur Oriental en cada capa de concreto y/o asfalto con sus respectivos materiales de conglomerado encontrados, unos sobre otro hasta profundidades de hasta 1,80 m. Sin excepción, para cada excavación realizada en cada cruce vial con el equipo neumático topo de perforación, tenemos al menos perfiles viales con al menos dos vías una arriba de otra. Lo anterior aunado a los escombros encontrados particularmente bajo los puentes de la carrera 56, carrera 39, calle 23.

Lo anterior dibuja entonces una matriz de suelo que cuenta en el mejor de los casos con capas de concreto y asfalto de al menos 40 cm, aunado a los escombros mezclados con la usual roca muerta o material pétreo requeridos para la conformación de una vía pensada para la alta demanda que tiene el corredor de la autopista sur oriental y el corredor comprendido entre la calle 25 y 26.

En algunos casos se han encontrado losas de 50 y 60 cm de grosor, con resistencias superiores a las que puede tener un simple andén o placa de concreto de 10 cm.

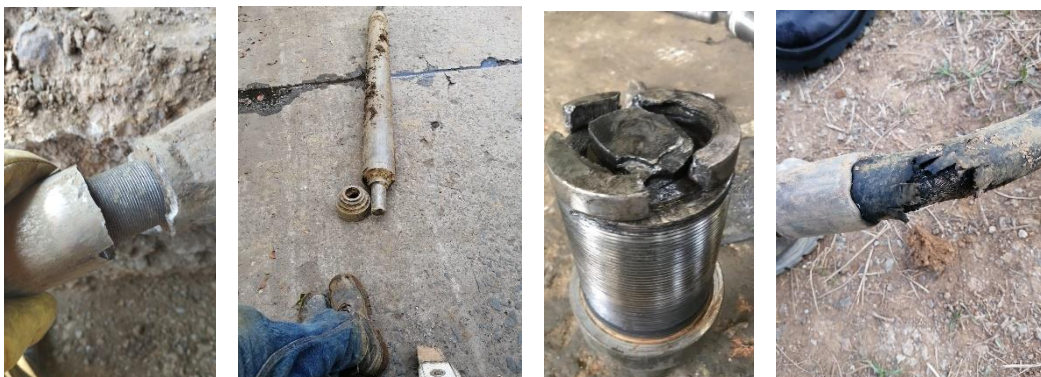
**Equipo puesto en campo.** Se cuenta con 3 equipos de perforación neumática (Topos), una perforadora direccional, dos trompos mezcladores, dos compresores de 185 cfm, cortadora de pavimento, vibrocompactador tipo saltarín, martillo demoledor y planta eléctrica; así como un cúmulo de herramientas menores para dotar de manera completa cuatro frentes de trabajo.
