Contrato No. 20221703 de 2022  
Octubre 03 de 2022

“EXPLORACIÓN GEOTÉCNICA DIRECTA MEDIANTE PERFORACIONES  
MECÁNICAS POR ROTACIÓN CON MUESTREO CONTÍNUO EN DIAMETRO  
HQ, ENSAYOS DE LABORATORIO Y EXPLORACIÓN DE TÚNELES CON  
GEORADAR PARA EL BARRIO VILLA LUCÍA Y SUS ALREDEDORES DE LA  
CIUDAD DE PASTO”

INFORME SEMANAL DE AVANCE DE LAS ACTIVIDADES DE CAMPO 9

26 DE SEPTIEMBRE A 01 DE OCTUBRE DE 2022

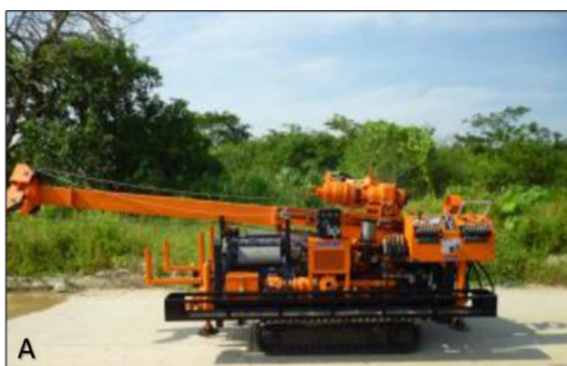
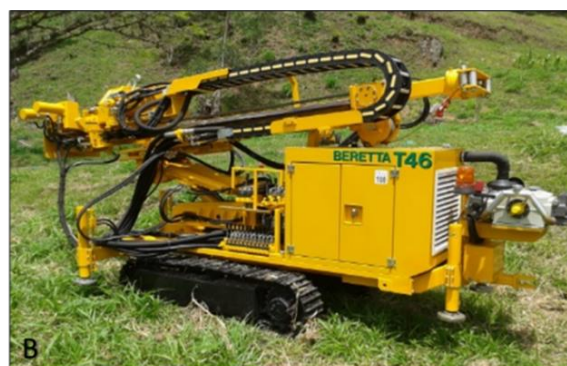
**Figura 2.1 A) Acker Soil Scout B) Beretta T46**

Ambos equipos son automotrices y robustos, el primero de ellos aporta 58 caballos de poder en la realización de las actividades, mientras que el segundo cuenta con 64 HP, con las que se cubren ampliamente las profundidades definidas para cada una de las perforaciones, con avance bien sea en suelo o bien en roca. La Tabla 2.1 recopila algunas de las características más relevantes de la Soil Scout (véase la Figura 2.1A), y la Tabla 2.2 Especificaciones técnicas de la Beretta T46 exhibe varias particularidades de la T46, que se ilustra en la Figura 2.1B.

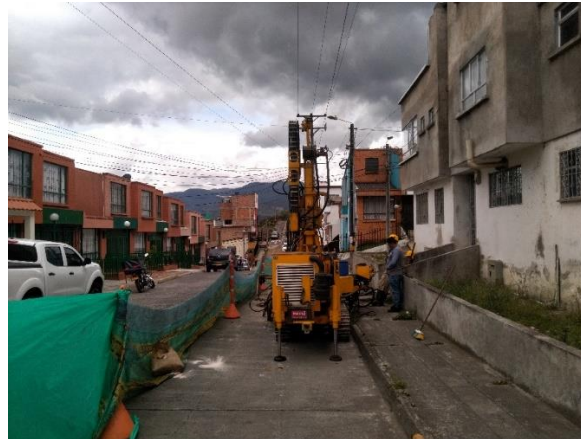
**Figura 2.2 Máquina de perforación Beretta T-46 en P-14**

En la Figura 2.2 y en la Figura 2.3 se registran los equipos de perforación en los puntos de perforación P-14 y P-17, respectivamente. En la Figura 2.7 se exhiben algunas capturas fotográficas de las muestras, que se entregan completas en el Anexo B. La Tabla 2.3 resume el avance de las labores de perforación e instrumentación a la fecha de corte.

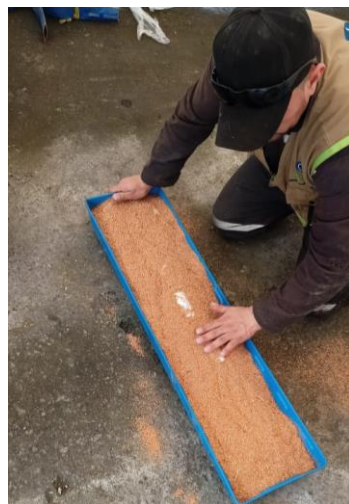
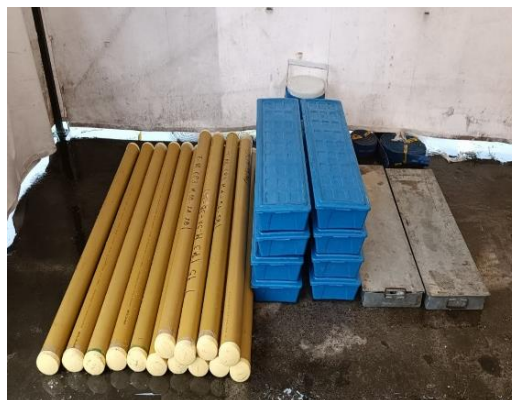
*Figura 3.1 Protección de las Muestras*

5. La protección de las muestras en tubos de PVC de 3" (eventualmente, en cajas metálicas o plásticas), confinándolas con aserrín húmedo (véase la Figura 3.1)

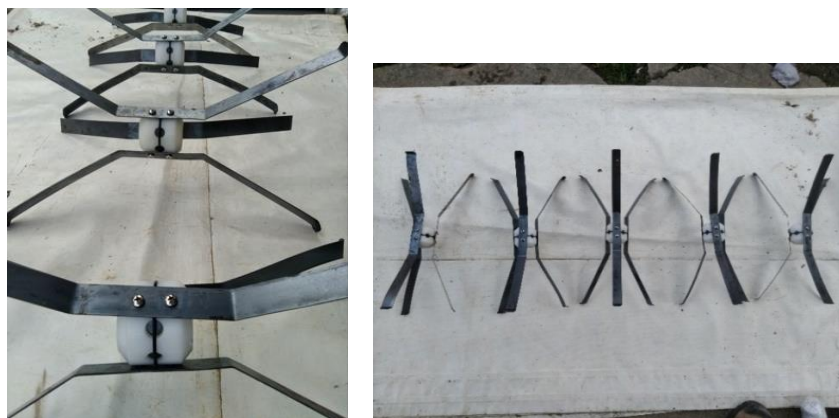
**Figura 4.3 Arañas Magnéticas**

Los magnetos tipo araña están compuestos por un cuerpo plástico de eje abierto, para permitir el paso de la tubería de 1", que contiene dieciséis (16) imanes, y tiene tres patas metálicas (muelles), como puede verse en la Figura 4.3. Estos elementos se disponen en los pozos empleando como guía la tubería de presión, y en aprovechamiento de un método de despliegue de las patas de las arañas, que consiste en mantenerlas replegadas dentro de un revestimiento metálico (tubería de perforación diámetro HQ) hasta que cada una de éstas alcance la profundidad que se pretende monitorear.

Alcanzado este punto, se retira la tubería metálica y se liberan las arañas para que el elemento pueda aferrarse firmemente a las paredes del pozo.

Al fondo de la perforación se sitúa un cuerpo de araña (sin patas), que se sujeta con tornillos a la tubería, para conformar la referencia del instrumento. Esto, pues se considera que el fondo del pozo es un punto firme, fijo y libre de desplazamientos significativos. La Figura 4.4 es una fotografía realizada durante la instalación del extensómetro en la perforación P-2.

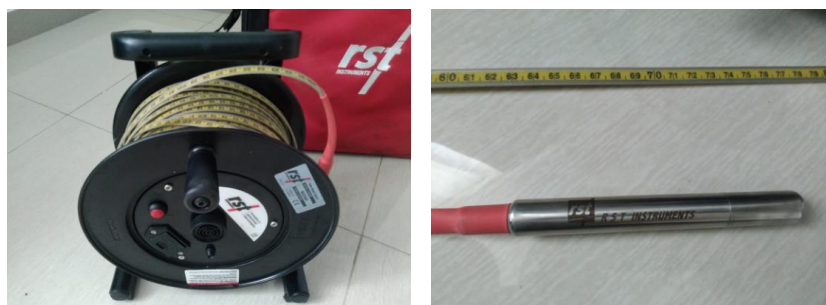
**Figura 4.5 Sonda de Monitoreo Extensométrico**

Para obtener las mediciones, se introduce la sonda (véanse la Tabla 4.1 y la Figura 4.5) en la tubería que va de fondo a superficie en el pozo, y que sirve de guía a las arañas. Cuando el sensor percibe el campo magnético del elemento, el carrete en la superficie da la señal al operador, que registra la profundidad indicada en el cable graduado. Se registran las profundidades en las que inicia y termina el campo magnético de cada araña, y la profundidad en la que inicia el campo magnético de referencia de los asentamientos, en el fondo del instrumento.
