ASUNTO: "MANTENIMIENTO DE 3.40 KMS DE LA VÍA MORAL – NATAGA, CÓDIGO 43HL05, MEDIANTE LA REPOSICIÓN A TODO COSTO DE CUATRO (4) ALCANTARILLAS DE 36", RED VIAL DE TERCER ORDEN A CARGO DEL DEPARTAMENTO DEL HUILA".

REF: Informe Final correspondiente al contrato de Obra No. 1096 del 23 de marzo de 2022.

La Gobernación del Huila, contrato con la empresa ARIETE INGENIERIA & CONSTRUCCIÓN S.A.S., el **"MANTENIMIENTO DE 3.40 KMS DE LA VIA MORAL – NATAGA, CÓDIGO 43HL05, MEDIANTE LA REPOSICIÓN A TODO COSTO DE CUATRO (4) ALCANTARILLAS DE 36", RED VIAL DE TERCER ORDEN A CARGO DEL DEPARTAMENTO DEL HUILA"**.

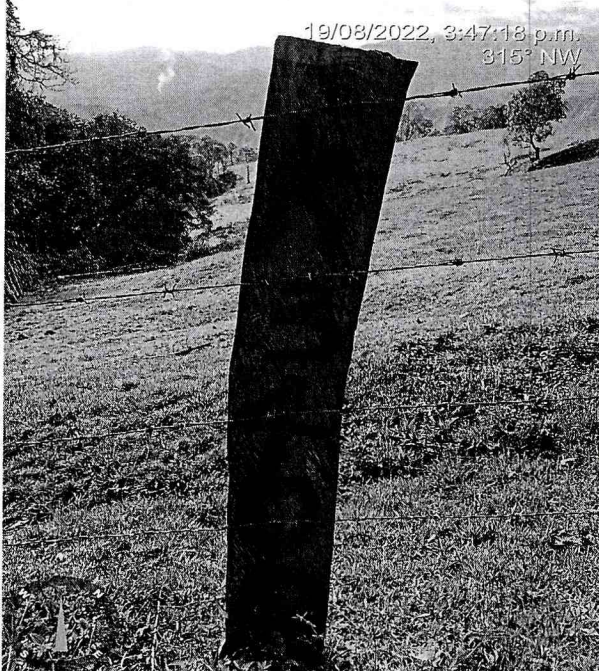
FOTOGRAFIA NO. 1, SITIO INICIAL PARA LA CONSTRUCCIÓN DE PARA LA CONSTRUCCIÓN DE LA ALCANTARILLA # 4.

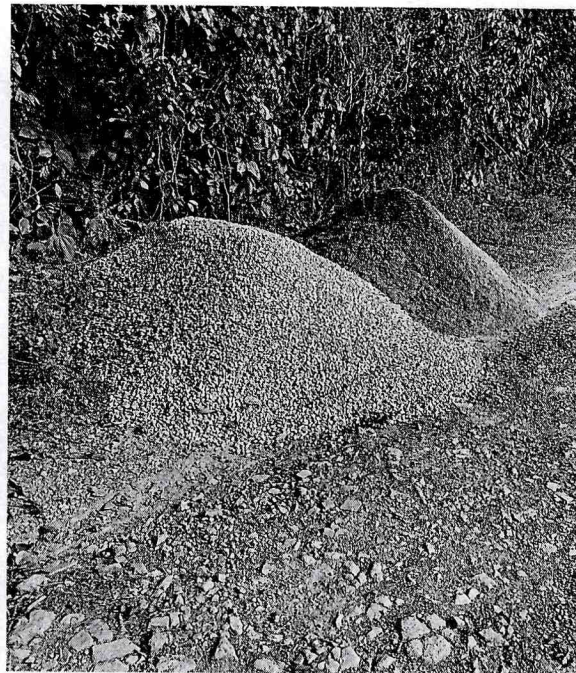
FOTOGRAFIA No. 2, MATERIAL UBICADO EN EL SITIO DONDE INICIALMENTE SE CONSTRUIRÍA LA ALCANTARILLA DE 36"

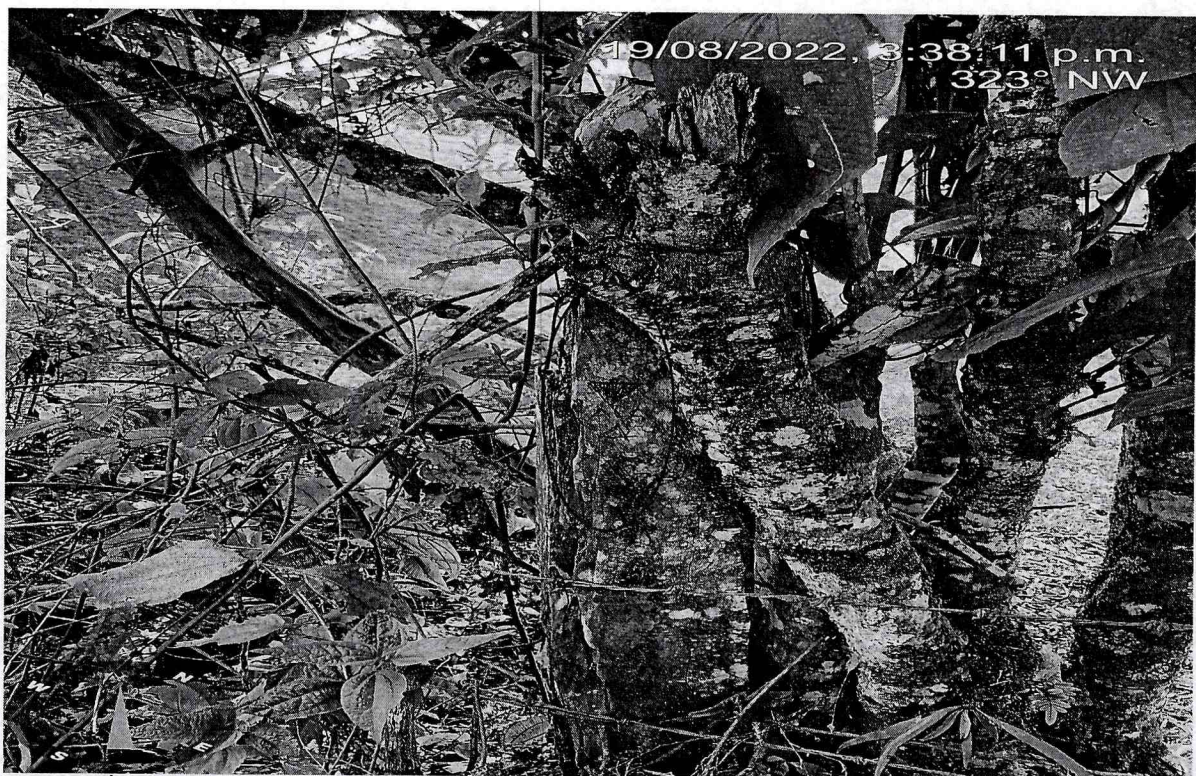
FOTOGRAFIA No. 3, EL NUEVO SITIO, ESCOGIDO POR LA COMUNIDAD, PARA LA REPOSICIÓN DE LA ALCANTARILLA EXISTENTE

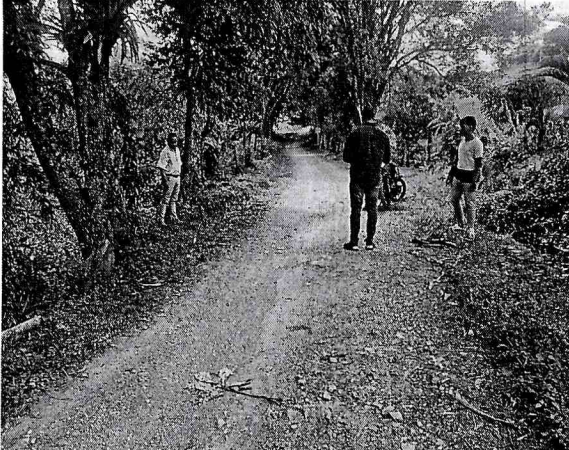
FOTOGRAFÍA No. 4, UBICACIÓN REPOSICIÓN ALCANT.

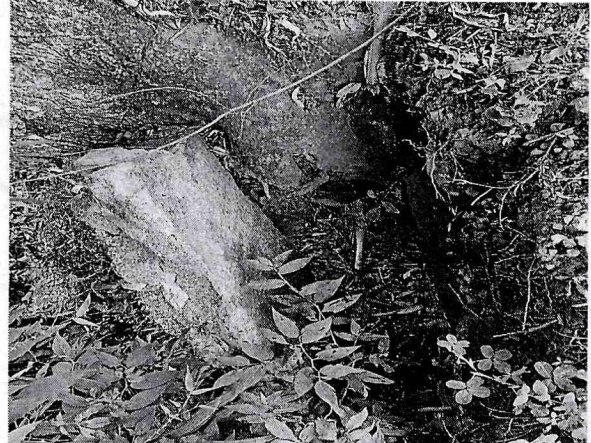
FOTOGRAFÍA No. 5, DEMOLICIÓN ESTRUCTURA EXIST.

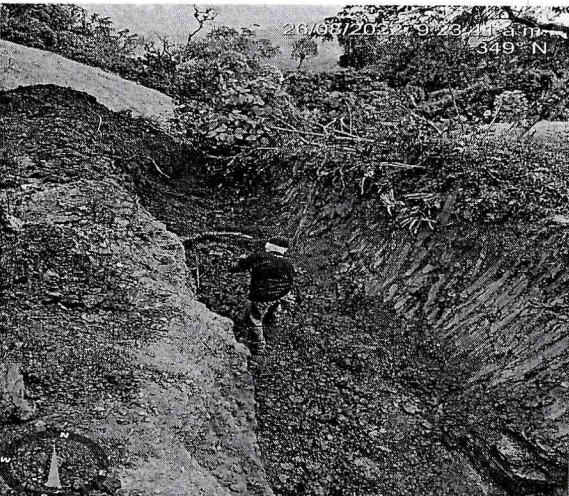
FOTOGRAFÍA No. 6, EXCAVACIÓN PARA TUBERÍA 36".

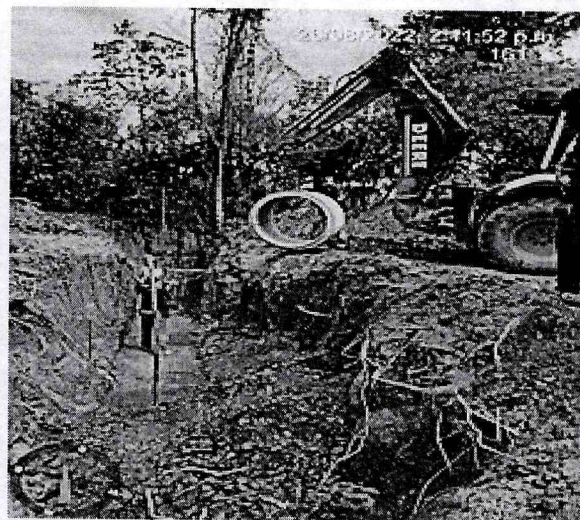
FOTOGRAFÍA No. 10 COLOCACIÓN TUBERÍA DE 36"

Fundido el atraque de la tubería de 36", se procedió a instalar el recebo común, en capas de 10 centímetros, las cuales se compactaron con bibrocompactador a gasolina, hasta completar el volumen requerido, para estar a nivel con la rasante de la vía.

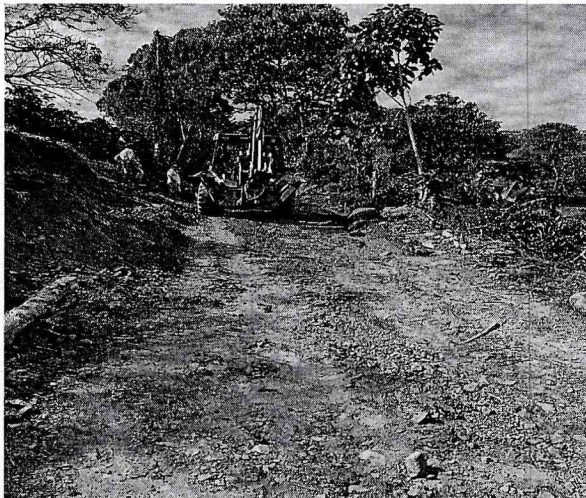
FOTOGRAFIA No. 17, ALCANTARILLA No. 3 TERMINADA SENTIDO NATAGA - EL MORAL

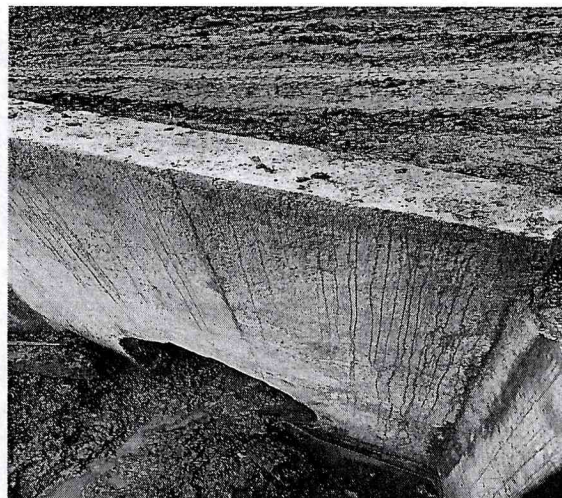
FOTOGRAFIA No. 18, MURO CABEZAL Y ALETAS ALCANTARILLA No. 3

Se fleja el hierro de diámetros  $\frac{1}{2}$ ", y  $\frac{3}{8}$ ", para armar las parrillas de los pisos, muros de pocetas, guarda ruedas, muro cabezal, y aletas, teniendo en cuenta, que antes de estas parrillas se construyeron los trinchos de contención del terreno, en las áreas de encole, y descole de las estructuras de drenaje, posteriormente se armó la formaleta para el vaciado del concertó de 3.000 PSI.

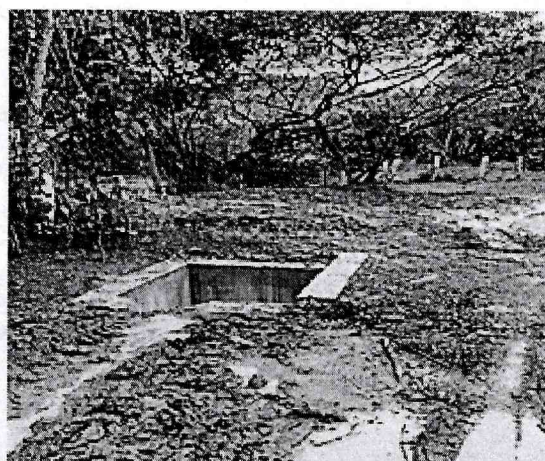
FOTOGRAFIA No. 20, POCETA ALCANTARILLA No. 4 TERMINADA
