## FORMATO DE INFORME MENSUALES DE ACTIVIDADES DEL SUPERVISOR

| <b>1. Denominación del contrato</b> | <b>Informe No.:</b> | <b>22</b> | Periodo:<br>11 de febrero a 10 de marzo de 2023 | | |
| <b>Objeto del contrato:</b> | GERENCIA INTEGRAL Y COORDINACIÓN DE LAS INTERVENCIONES NECESARIAS PARA LA EJECUCIÓN DE LOS PROYECTOS ECOPARQUE UF1 DISTRITO FAMILIAR Y TREN-TAJAMAR EN EL MARCO DE LA RECUPERACIÓN INTEGRAL DE LA CIÉNAGA DE MALLORQUÍN EN LA CIUDAD DE BARRANQUILLA | | | | |

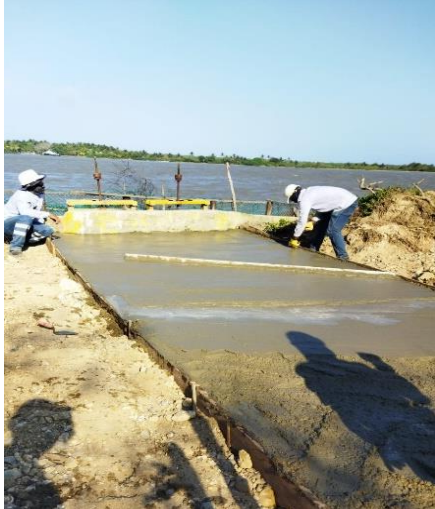
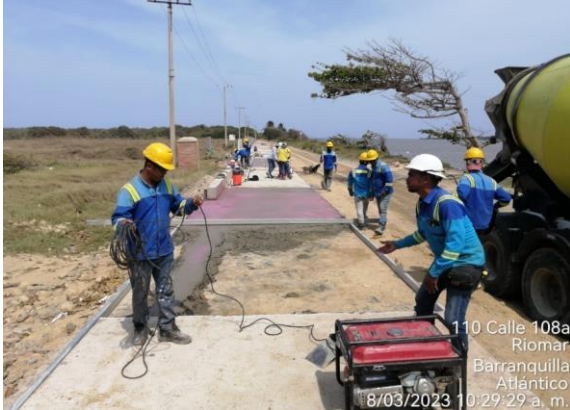
| Concreto Losa Superior Box Culvert | Concreto Solado |

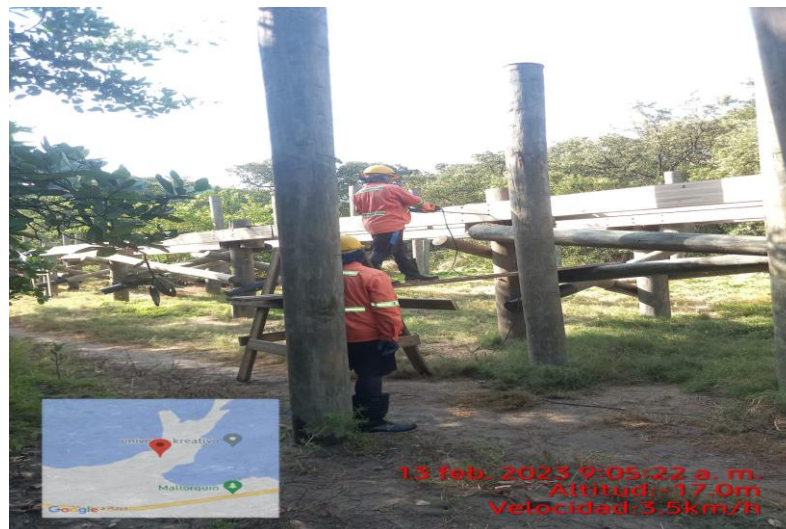
- Se continua con la instalación de vigas laminadas en el módulo 39

Imagen 1: Instalación de vigas laminadas.

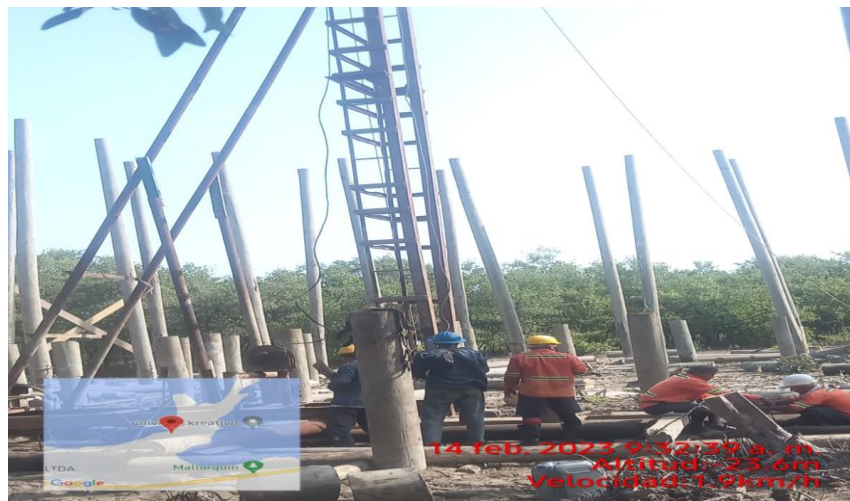
- Se continuo con el izado de pilotes en el módulo 40 (Loop de avistamiento de aves).

Imagen 2: Instalación columna de en cruz.

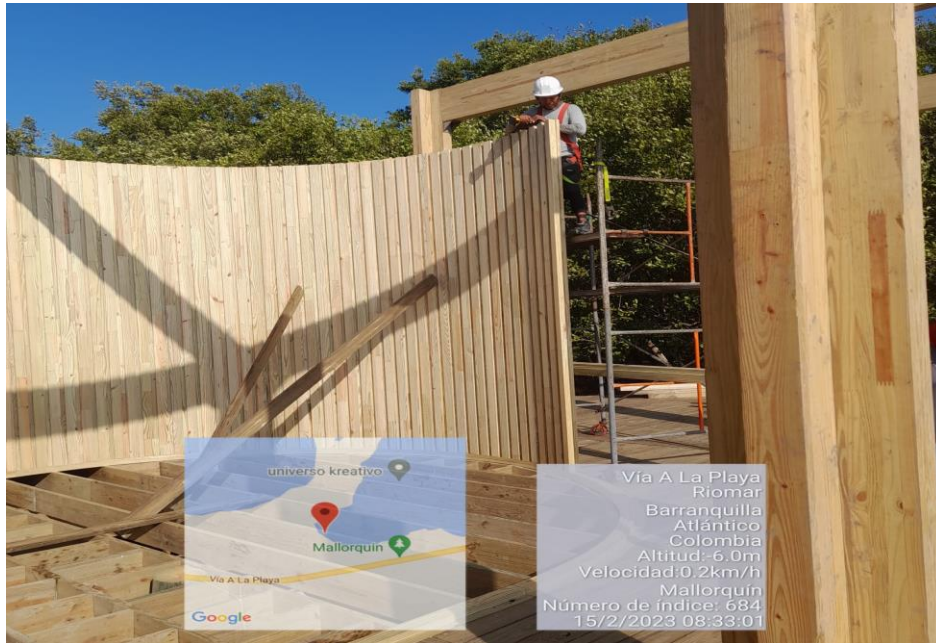
- El contratista durante la semana se continuaron las actividades de instalación de muros exteriores en la Estación La Playita (módulo 13).

Imagen 3: Instalación de muros exteriores.

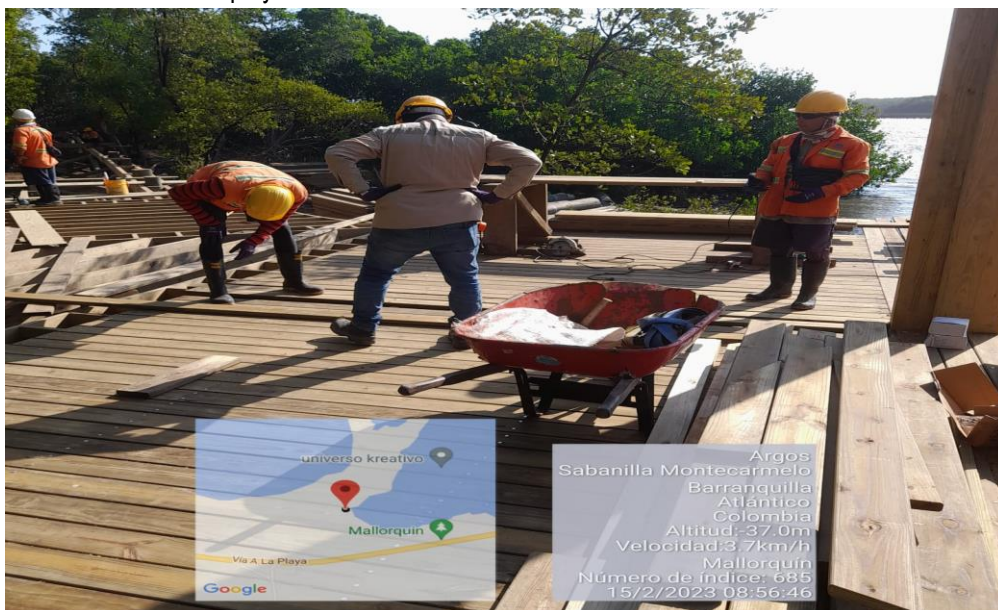
- El contratista de obra continuó con las actividades de instalación de piso en deck en la estación La playita

Imagen 4: Instalación de piso en deck.

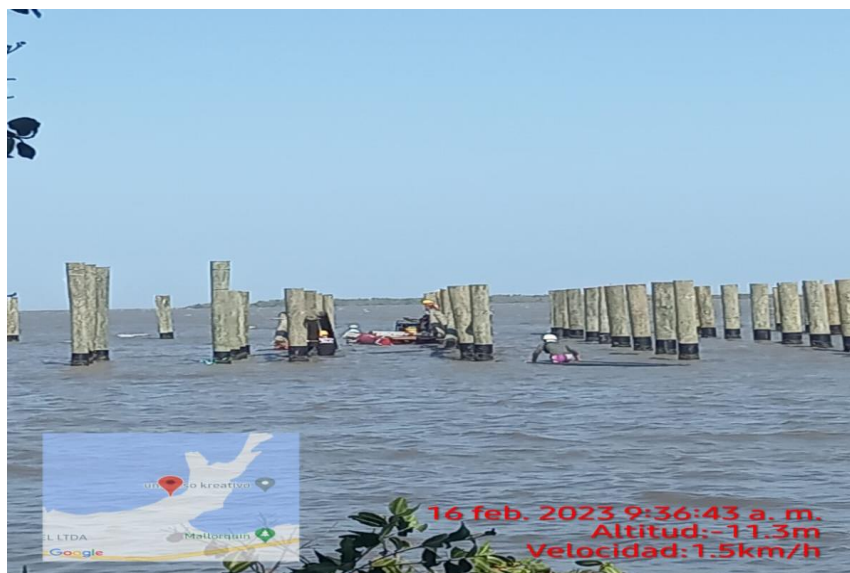
- El contratista Continúo con la actividad de instalación de riostras, durante la semana se realizó la actividad en el módulo 48.

Imagen 5: Instalación de riostras

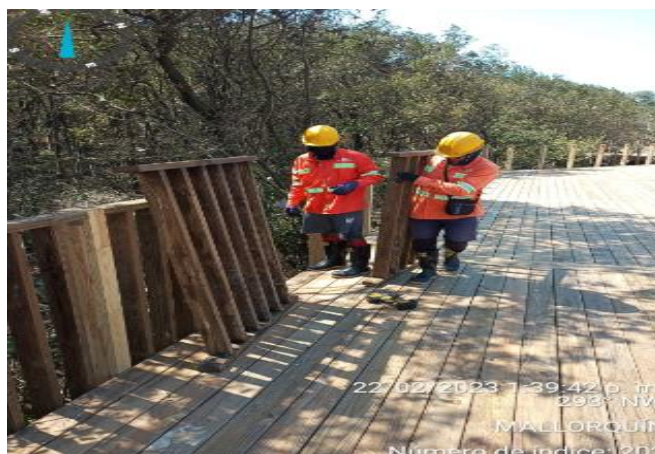
- El contratista de obra continuó con la instalación de barandas en el frente de agua (módulo 11).

Imagen 6: Instalación de barandas.

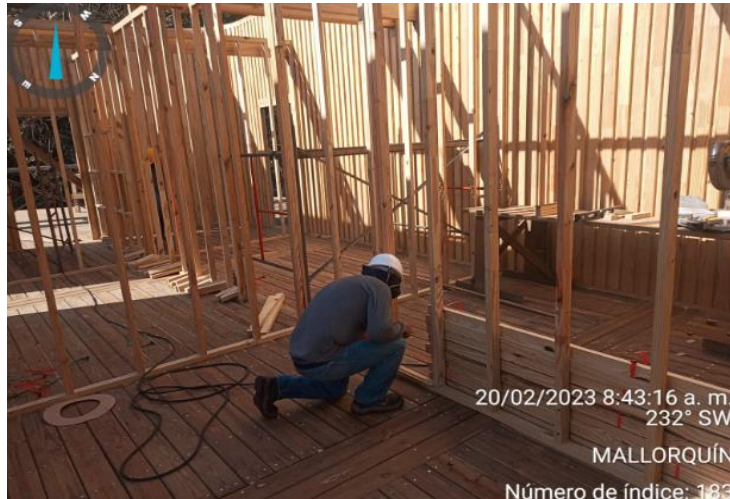
- El contratista de obra inició con la actividad de instalación de marcos para los muros internos de la estación La Playa.

Imagen 7: instalación de marcos.

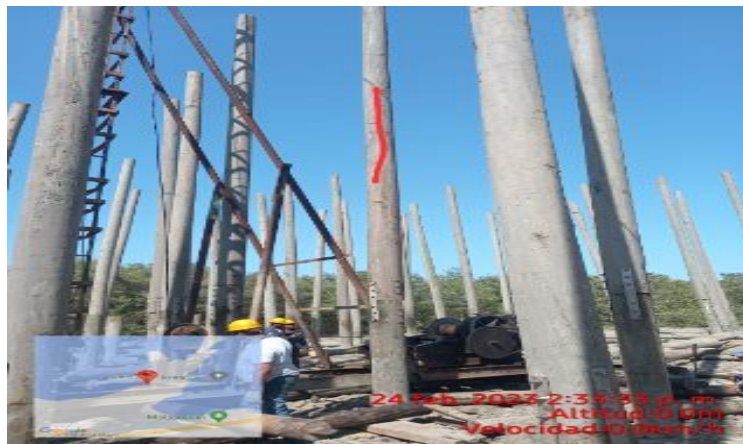
- El contratista de obra termino con el izado de pilotes en el Loop de avistamiento de aves.

Imagen 8: Izado de pilotes.

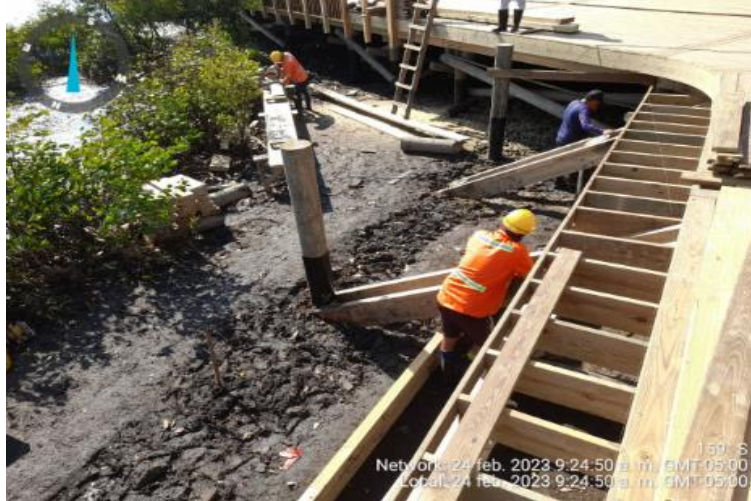
- Se continúa la instalación de vigas laminadas en la estación La Playa.

Imagen 9: Armado de gradería.

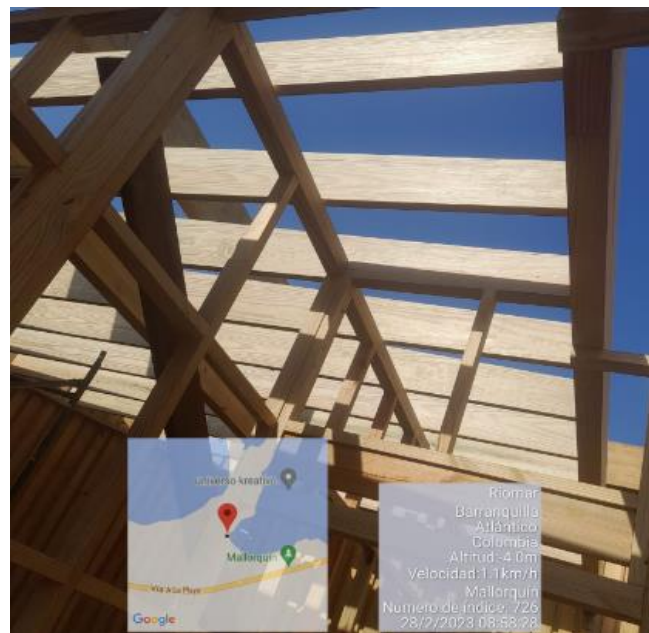
- El contratista de obra inició la instalación de la cubierta en la zona de baños en el módulo 13.

Imagen 10: Instalación de cubierta.

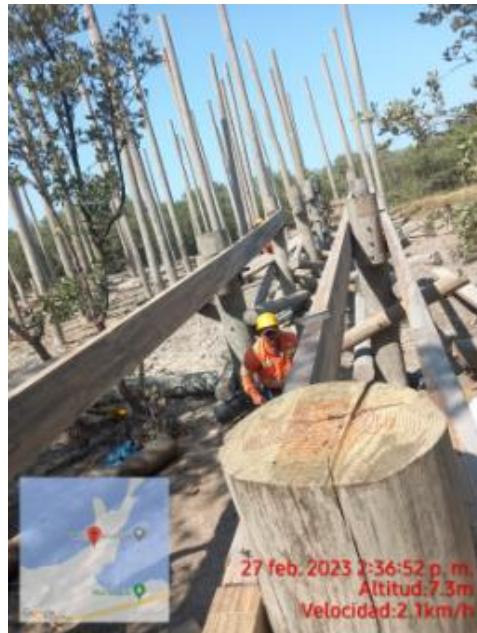
Imagen 11: Instalación de vigas laminadas.

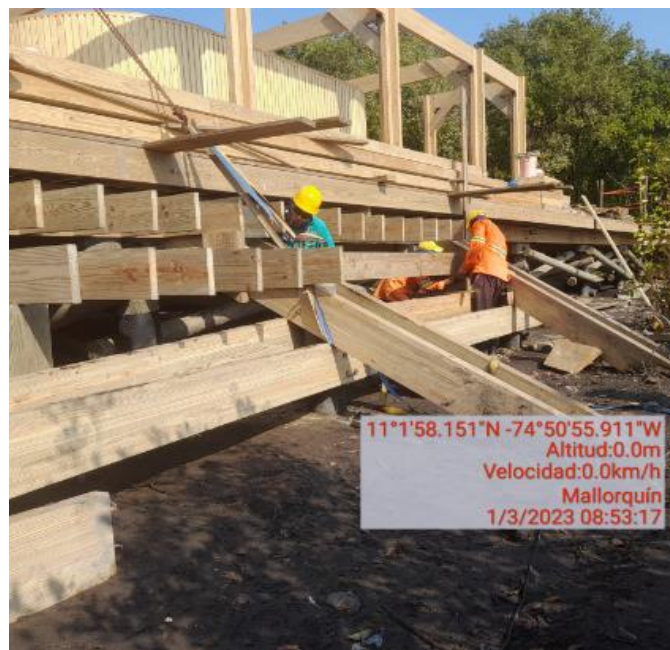
- Se continúa con la instalación de vigas laminadas para el armado de graderías en el módulo 13.

Imagen 12: vigas laminadas.

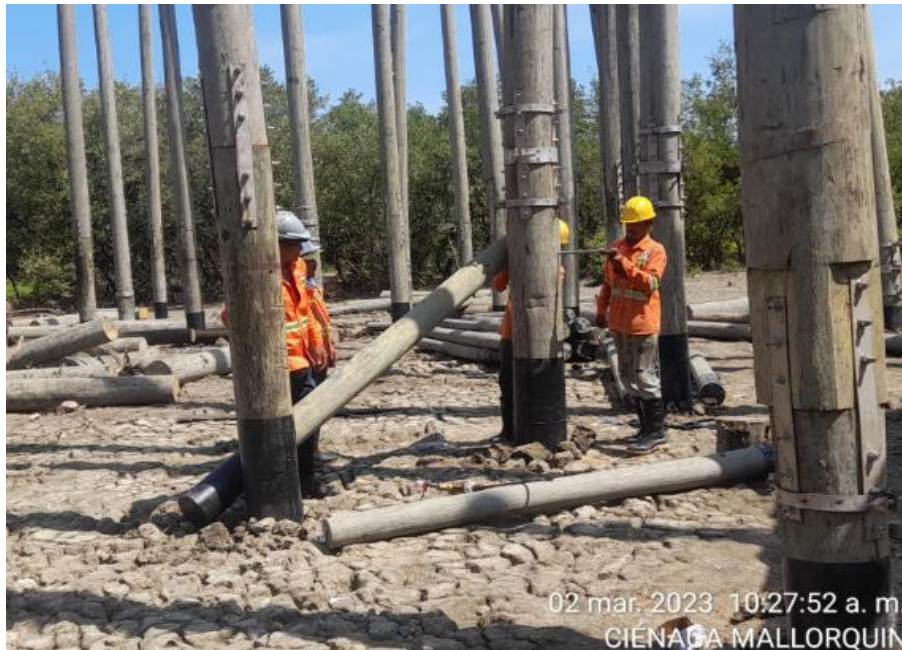
Imagen 13: Instalación de ríostros.

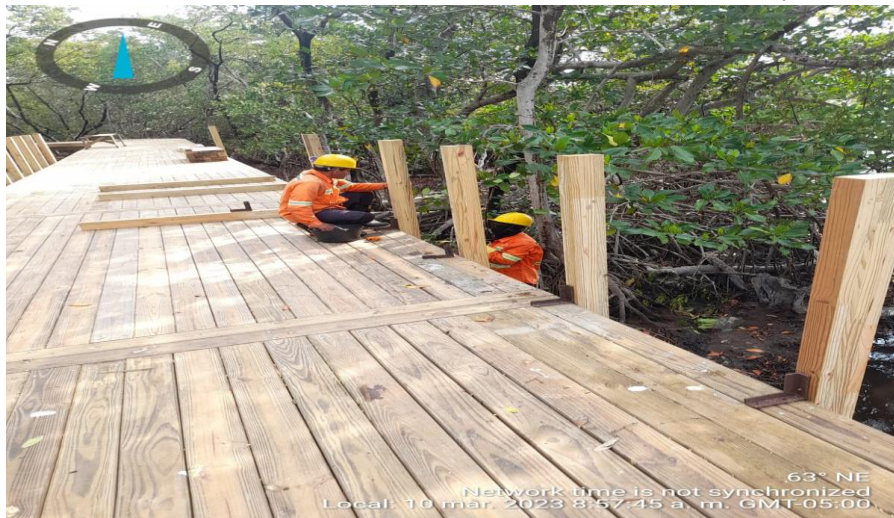
- Se continúa la actividad instalación de barandas en el frente de tierra (módulos 34).

Imagen 14: Barandas.

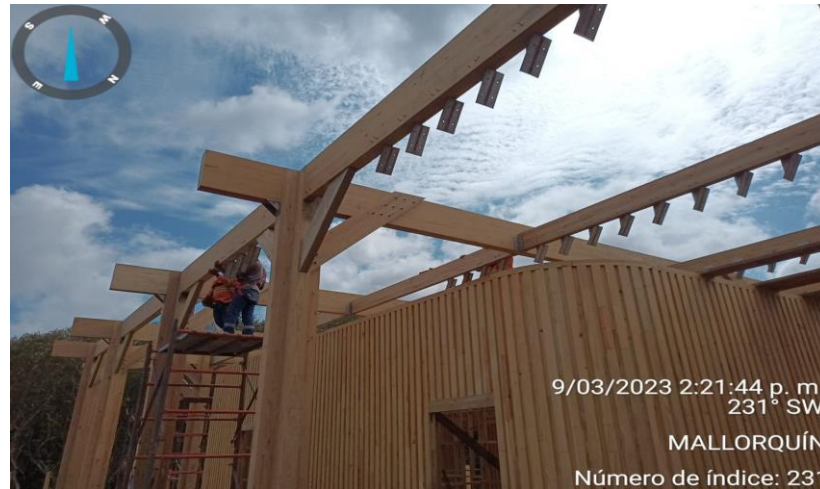
Imagen 15: vigas aéreas estación La Playa.

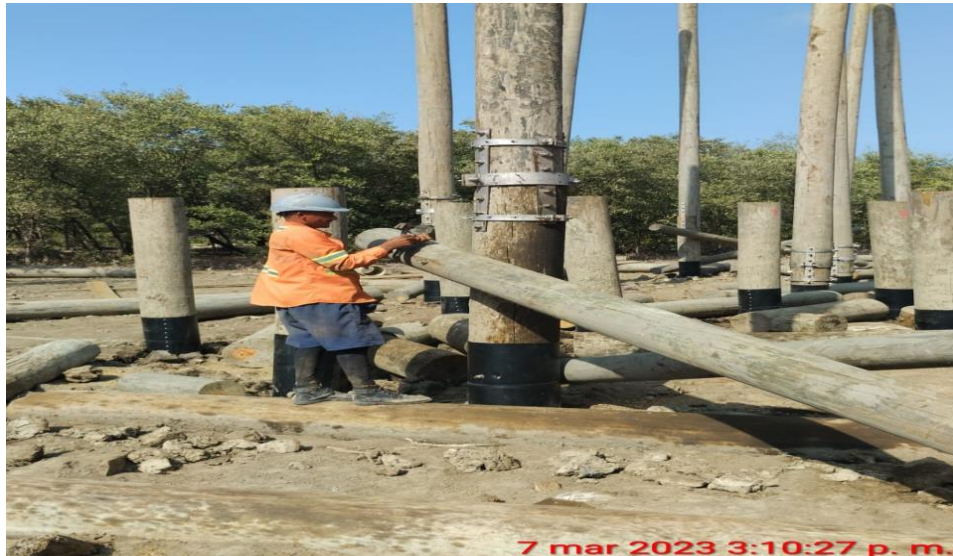
- El contratista de obra continuó con la instalación de riostras en el módulo 40.

Imagen 16: Instalación de riostras

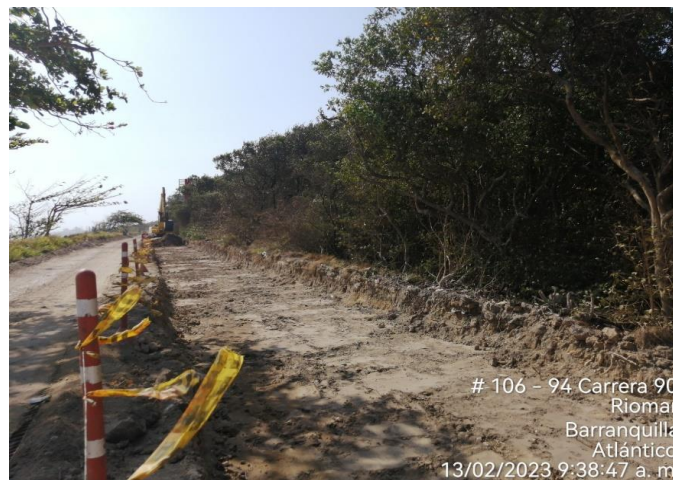
- Continúan las excavaciones y el retiro de material RCD para los muros en tierra reforzada con geocelda HDPE, desde la abscisa K2+000 hacia mayores.

Imagen 22: Excavación para instalación de geoceldas.

- El Contratista remite el formato de aceptación por Triple A de la prueba hidrostática realizada a la tubería instalada sobre la calle 106.
- Se le hace un llamado de atención al Contratista porque en algunos sectores se ha evidenciado el maltrato de las geoceldas por el paso de los vehículos de la obra.

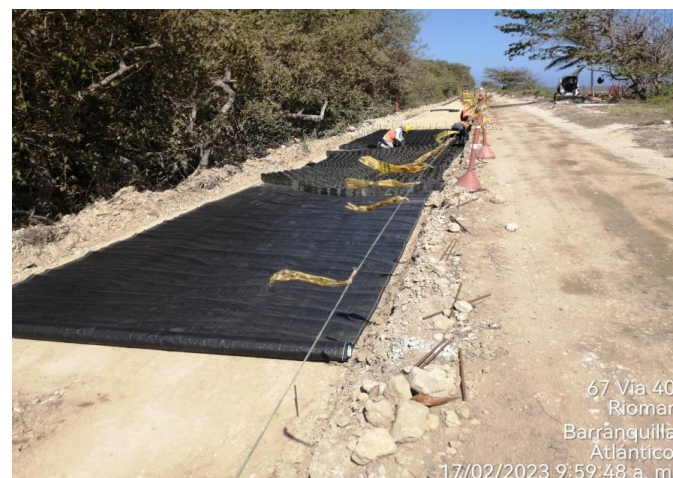
- Continúa la Instalación de Geoceldas tipo HDEP y Geotextil T2100, su conformación, lleno y compactación de material granular seleccionado entre abscisas K0+180 a K2+200, fueron 3.393m<sup>2</sup> de Geoceldas y 236m<sup>2</sup> de Geotextil T2.100.

Imagen 23: Instalación de geotextil.

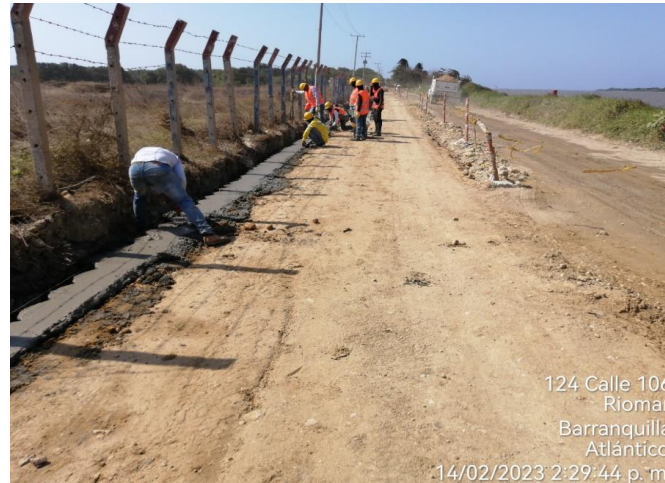
- Se realiza el vaciado en concreto de 2.000 PSI para solado en las últimas dos celdas externas de las Goceldas en una longitud de 727,45m para un volumen total de 77m<sup>3</sup>.

Imagen 24: vaciado de concreto de solado

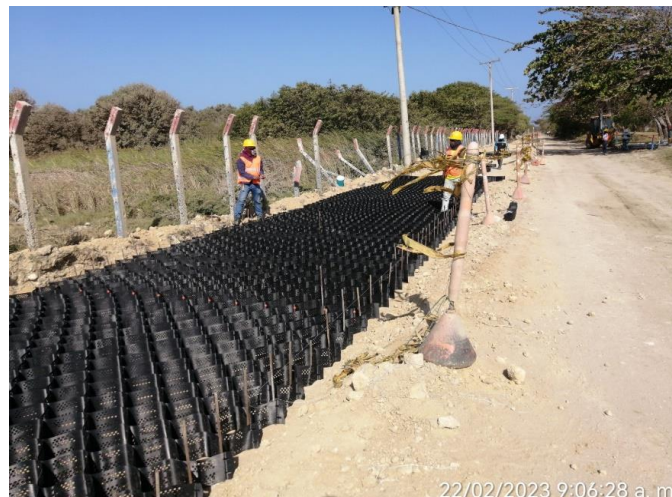
- Continúa la Instalación de Geoceldas tipo HDEP y Geotextil T2100, su conformación, lleno y compactación de material granular seleccionado entre abscisas K0+380 a K2+200, fueron 3.693m<sup>2</sup> de Geoceldas y 714m<sup>2</sup> de Geotextil T2.100.

Imagen 25: Instalación de geocelda.

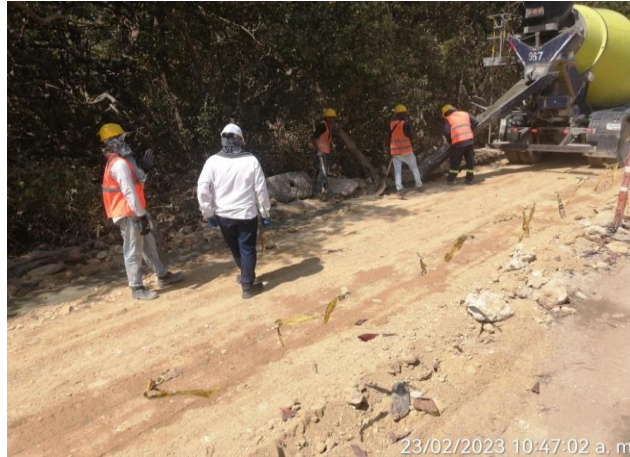
- Se realiza el vaciado en concreto de 2.000 PSI para solado en las últimas dos celdas externas de las Goceldas en una longitud de 803,03m para un volumen total de 85m<sup>3</sup>.

Imagen 26: vaciado concreto de solado

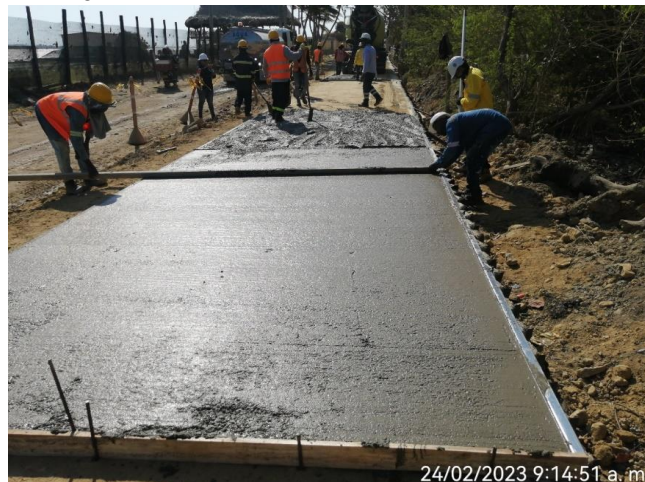
- Se realiza el vaciado en concreto de 2.000 PSI para solado sobre última capa de geoceldas o debajo de la futura placa embebida de concreto de la vía férrea entre las abscisas K0+180 y K0+350 en una longitud de 46,00m para un volumen total de 15,64m<sup>3</sup>.

Imagen 27: vaciado concreto de solado

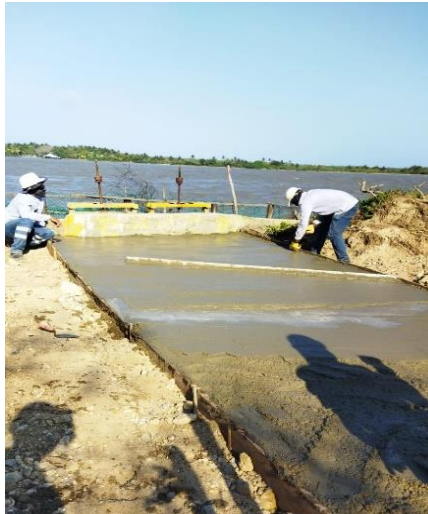
Imagen 28: vaciado concreto de solado

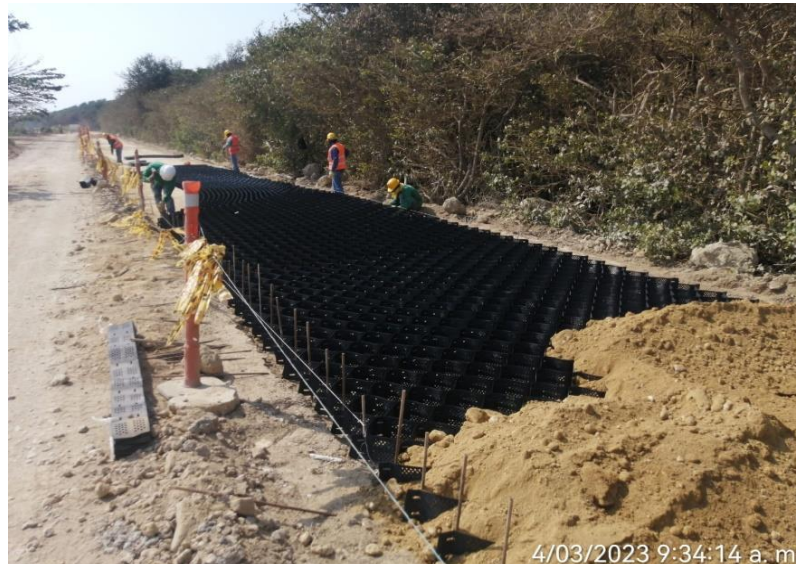
- Continúa la Instalación de Geoceldas tipo HDEP, su conformación, lleno y compactación de material granular seleccionado entre abscisas K0+480 a K2+200, fueron 6.518m<sup>2</sup>.

Imagen 29: instalación de geoceldas.

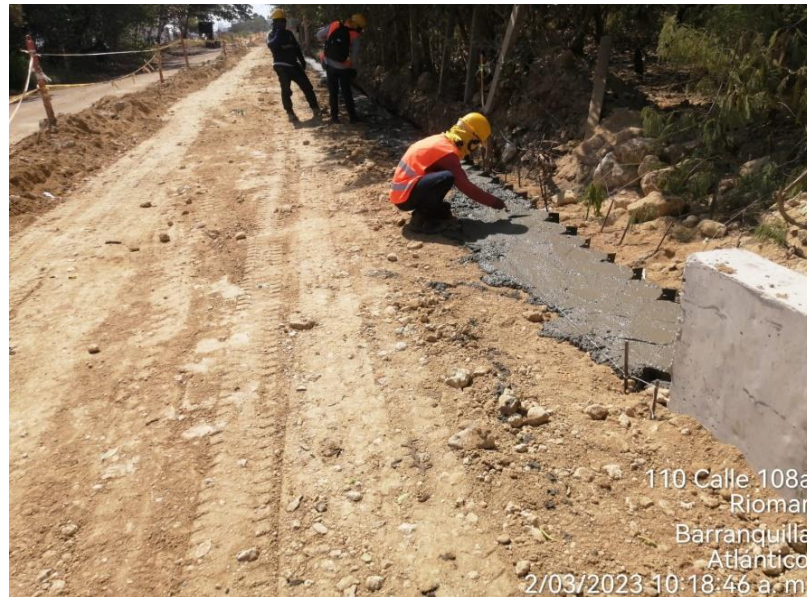
Imagen 30: vaciado de concreto de solado.

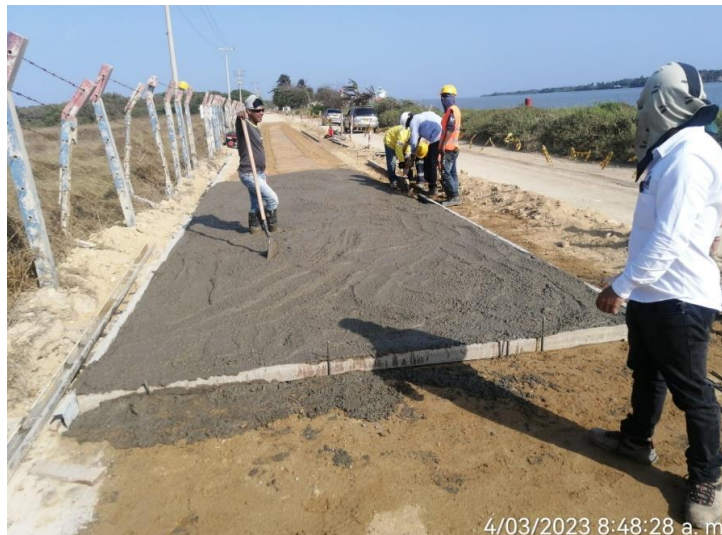
- Se realiza el vaciado en concreto de 2.000 PSI para solado sobre última capa de geoceldas o debajo de la futura placa embebida de concreto de la vía férrea entre las abscisas K0+180 y K0+450 en una longitud de 116,00m para un volumen total de 39,3m<sup>3</sup>.

Imagen 31: vaciado concreto de solado.

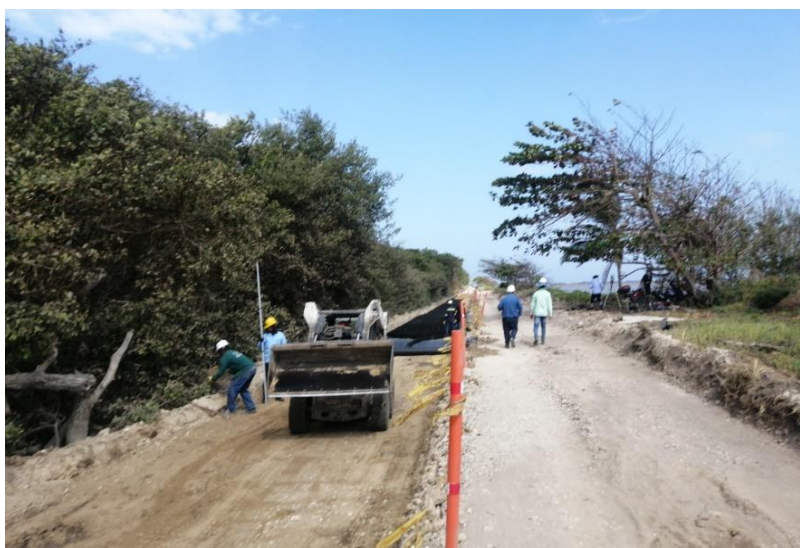
- Continúa la Instalación de Geoceldas tipo HDEP, su conformación, lleno y compactación de material granular seleccionado entre abscisas K0+580 a K2+200, fueron 5.667m<sup>2</sup>.

Imagen 32: instalación de geoceldas.

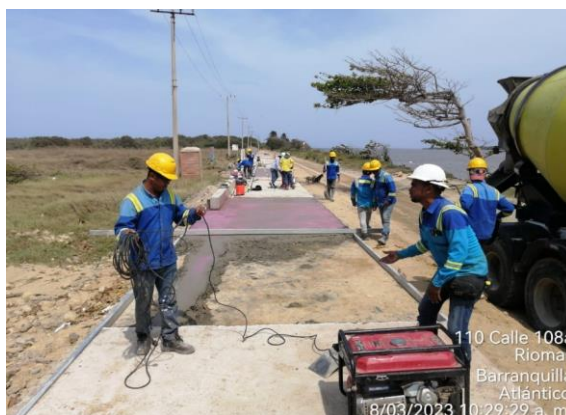
- Se realiza el vaciado en concreto de 2.000 PSI para solado en las últimas dos celdas externas de las Geoceldas en una longitud de 983m para un volumen total de 1043m<sup>3</sup>.
- Se realiza el vaciado en concreto de 2.000 PSI para solado sobre última capa de geoceldas o debajo de la futura placa embebida de concreto de la vía férrea entre las abscisas K0+180 y K0+650 en una longitud de 150,00m para un volumen total de 51,00m<sup>3</sup>.

Imagen 33: vaciado concreto de solado.

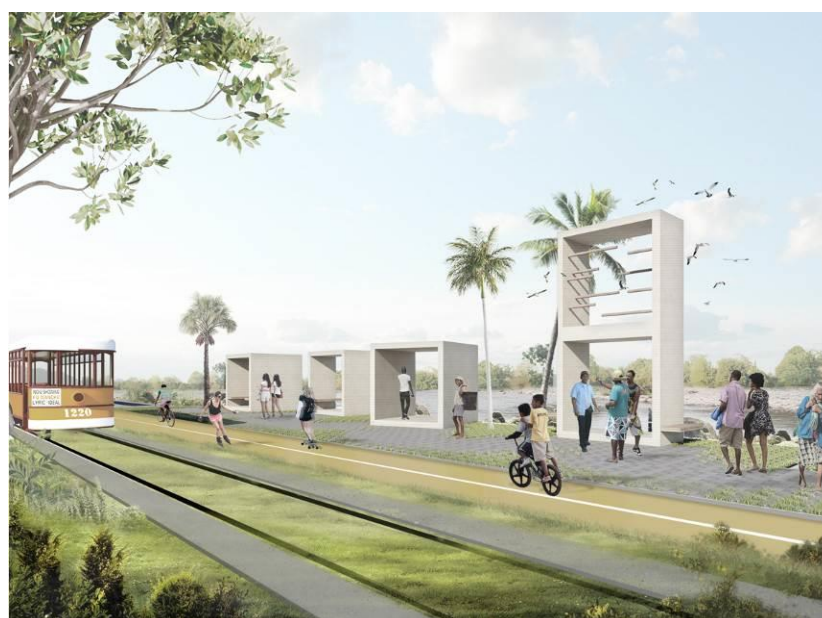
El eje central de la intervención consiste en 2.5 km de línea férrea, sendero peatonal y de ciclo ruta. Con esto, se logra la recuperación de un bien histórico y de vital importancia para la ciudad, el sector y el país, así como garantizar un mejor funcionamiento del sistema de tren turístico, potencializándolo. Esto acompañado de 2.7 km de sendero peatonal y ciclo ruta paralelos a este, generando nuevas formas de desplazamiento donde se prioriza la parte ambiental, recreacional y turística, dejando de lado el desplazamiento vehicular, enfocando la intervención a una concepción de ciudades futuras.

**Fotografía 3.** Sección Tren Turístico, cicloruta y andén peatonal
