**ESTUDIOS Y DISEÑOS PARA LA INTERVENCIÓN DE UN MURO  
DE PIEDRA EN LA CARRERA 10 ENTRE CALLES 13ª Y 15 EN  
EL MUNICIPIO DE TUNJA DEPARTAMENTO DE BOYACA.**

ESTUDIO GEOLÓGICO-GEOTÉCNICO

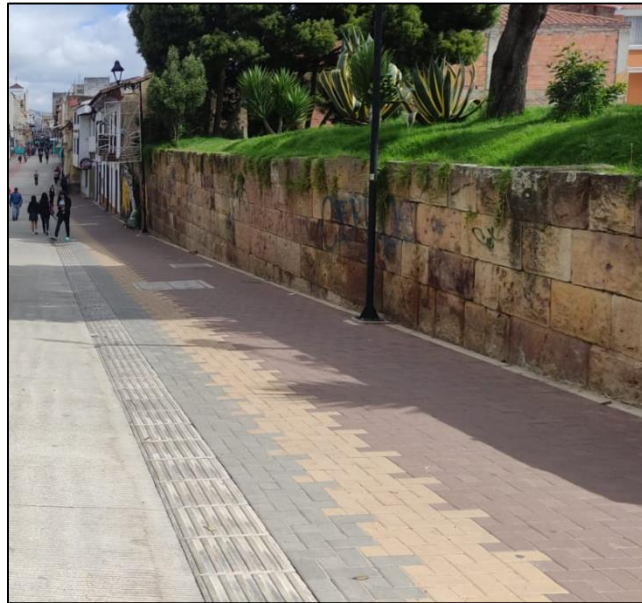
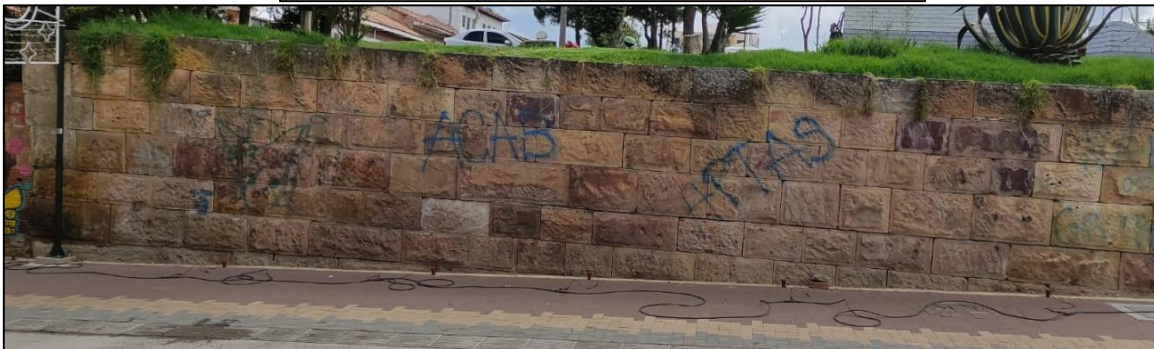
**Figura 5.** Condiciones actuales del muro en mampostería

El sector de estudio se localiza en el casco urbano del municipio de Tunja, Boyacá, en la carrera 10 entre calles 13ª y 15 lugar donde se encuentra el muro de San Laureano, estructura de aproximadamente más de cien años de antigüedad, la cual cuenta con características estructurales de un muro de mampostería en seco de cargas. De igual forma se resalta que este muro se encuentra en el área de preservación del centro histórico de la ciudad y debido a su antigüedad la estructura no fue construida bajo las normas sismo resistentes actuales.

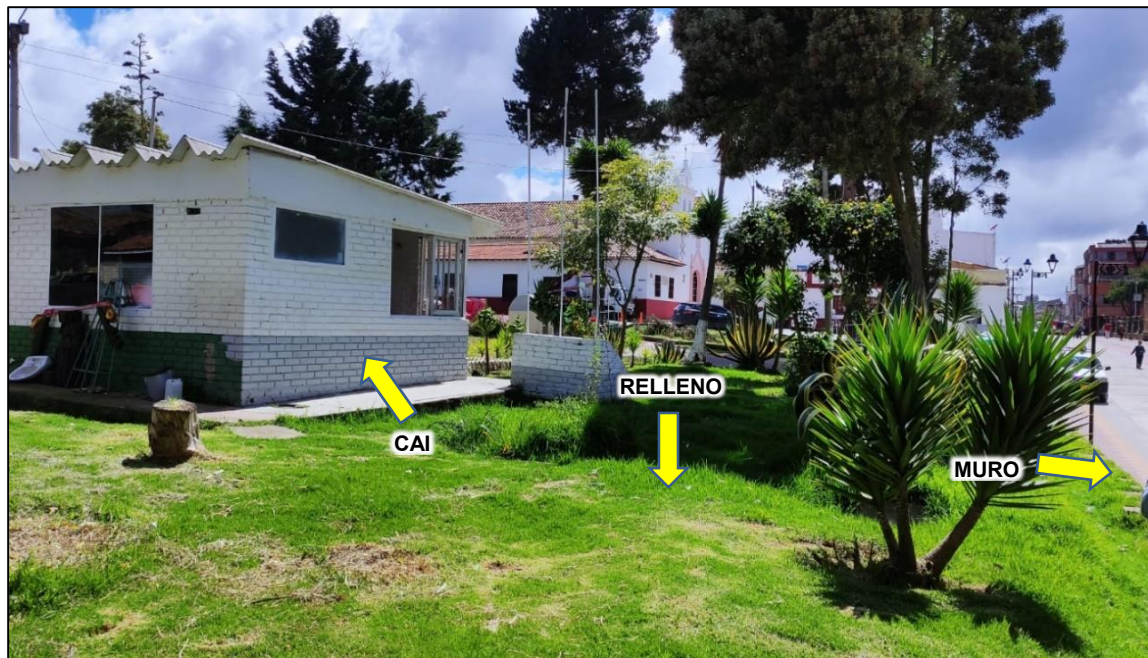
**Figura 6.** Condiciones del muro de San Laureano

En la parte posterior del muro se encuentra un relleno con una capa de cobertura vegetal, sobre la cual se construyó la estructura de un comando de atención inmediata (CAI) de policía la cual cuenta con acceso a servicios públicos. (Ver Figura 6).

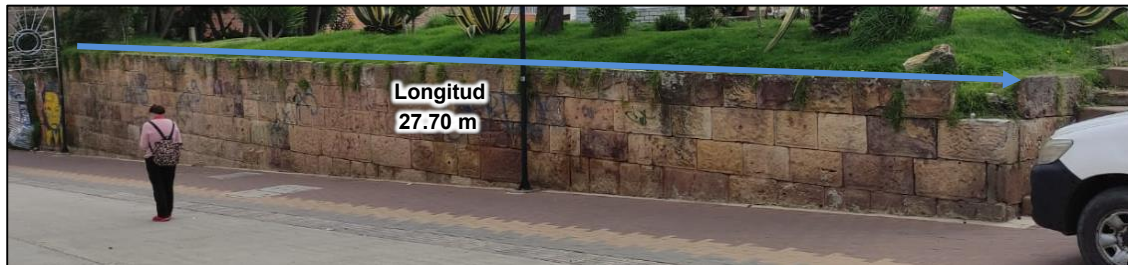
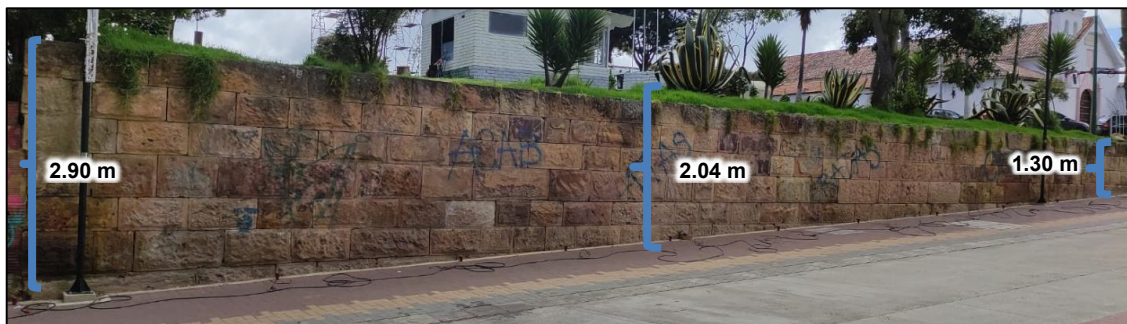
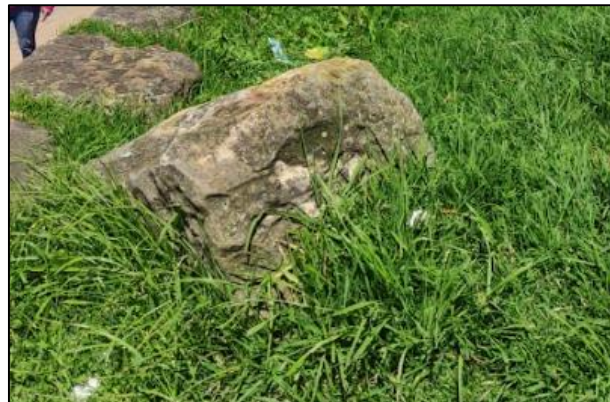
**Figura 7.** Dimensiones muro de San Laureano

En cuanto a las dimensiones del muro San Laureano se determinó que tiene una longitud de aproximadamente 28 m con altura variable ente 2.90 m a 1.30 m, contando con bloques de alrededor de 0.25m \* 0.35m \* 0.56m. (Ver Figura 7)

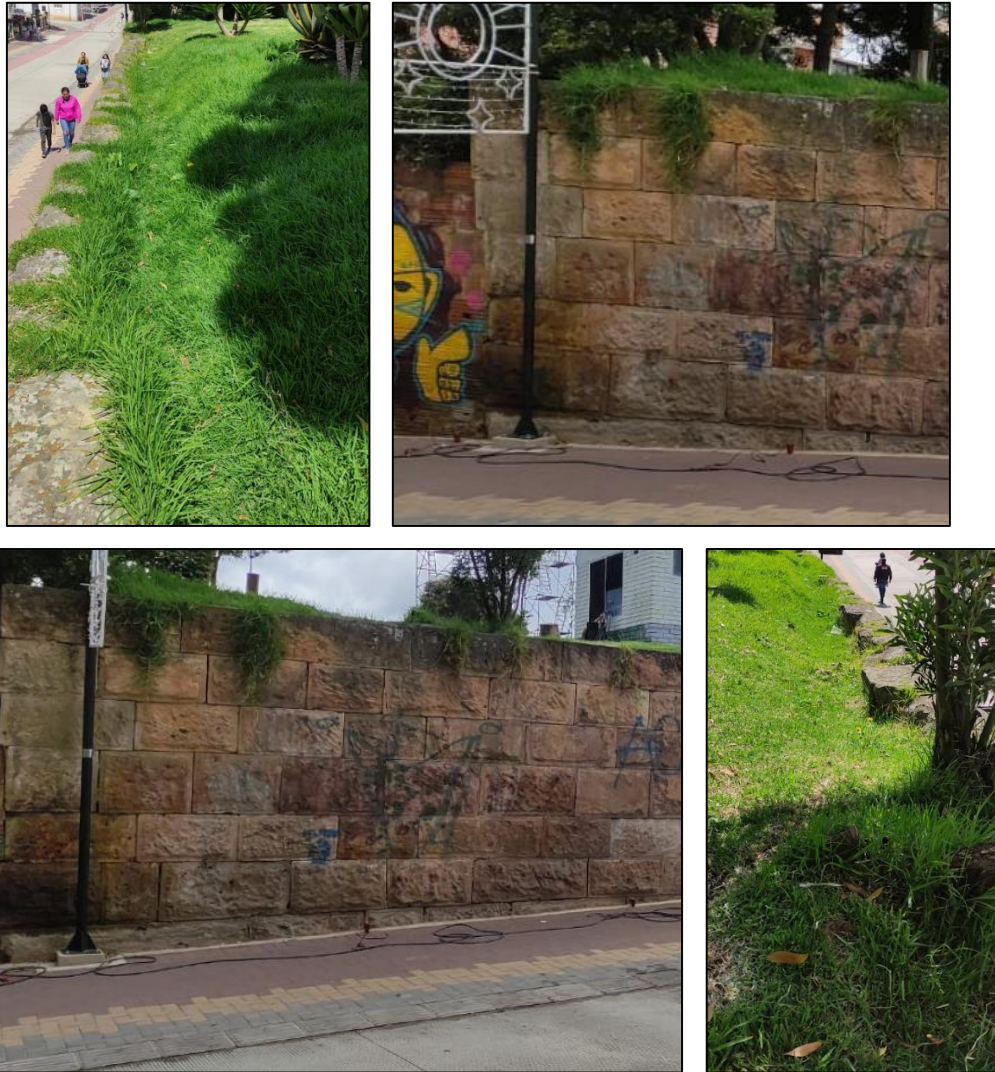
**Figura 8.** Condiciones del muro de san Laureano

De acuerdo a indicaciones brindadas por la comunidad el muro sufrió un desplazamiento después de presentarse una fuga de agua entre el CAI y el muro, lo cual constituiría el detonante de dicha falla, ya que teniendo en cuenta la saturación a la cual se vio sometido el terreno y que el muro no presenta estructuras hidráulicas que alivien las presiones hidrostáticas se generó un aumento de los empujes horizontales a los cuales se vio sometida la estructura, ocasionando así el desplazamiento horizontal que sufrió el muro.

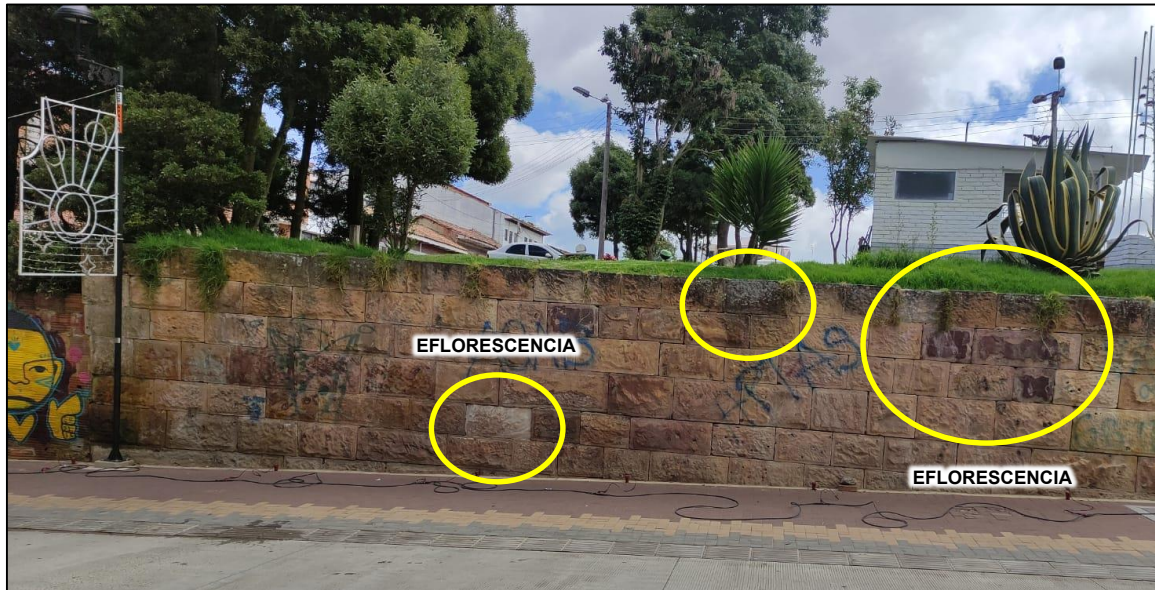
**Figura 10.** Eflorescencia presente en el muro.

Por último, se evidencian zonas con eflorescencia, referente a polvo blanco y seco resultante de la precipitación y posterior cristalización de sales solubles en agua, que se depositan en superficies que han tenido humedad cuando esta se seca y el líquido se evapora. Este fenómeno se puede producir cuando los materiales de los muros son porosos y contienen sales solubles. También cuando se presentan infiltraciones de agua o humedad por capilaridad, o con problemas de condensación.

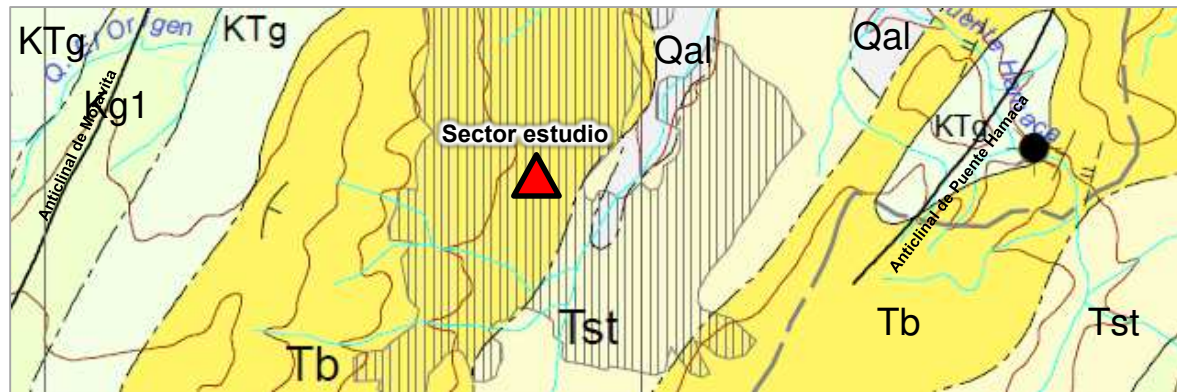
**Figura 12.** Referenciación geológica regional.

Regionalmente, aflora la Formación Labor y Tierna (Kg1) constituida por shales en alternancia con arenisca cuarzosa, que hacia la parte superior se presenta areniscas cuarzosas, la Formación Guaduas (KTg) que consiste principalmente en lodolitas con presencia de niveles de areniscas cuarzosas y capas de carbón, la Formación Bogotá (Tb) conformada por areniscas cuarzosas, y algunos niveles de lodolitas, la Formación Tilatá (Tst) constituida por gravas, arenas y arcillas, ocasionalmente con capas de lignito, y depósitos de aluvión (Qal) (Renzoni et al., 1998) (Figura 12).

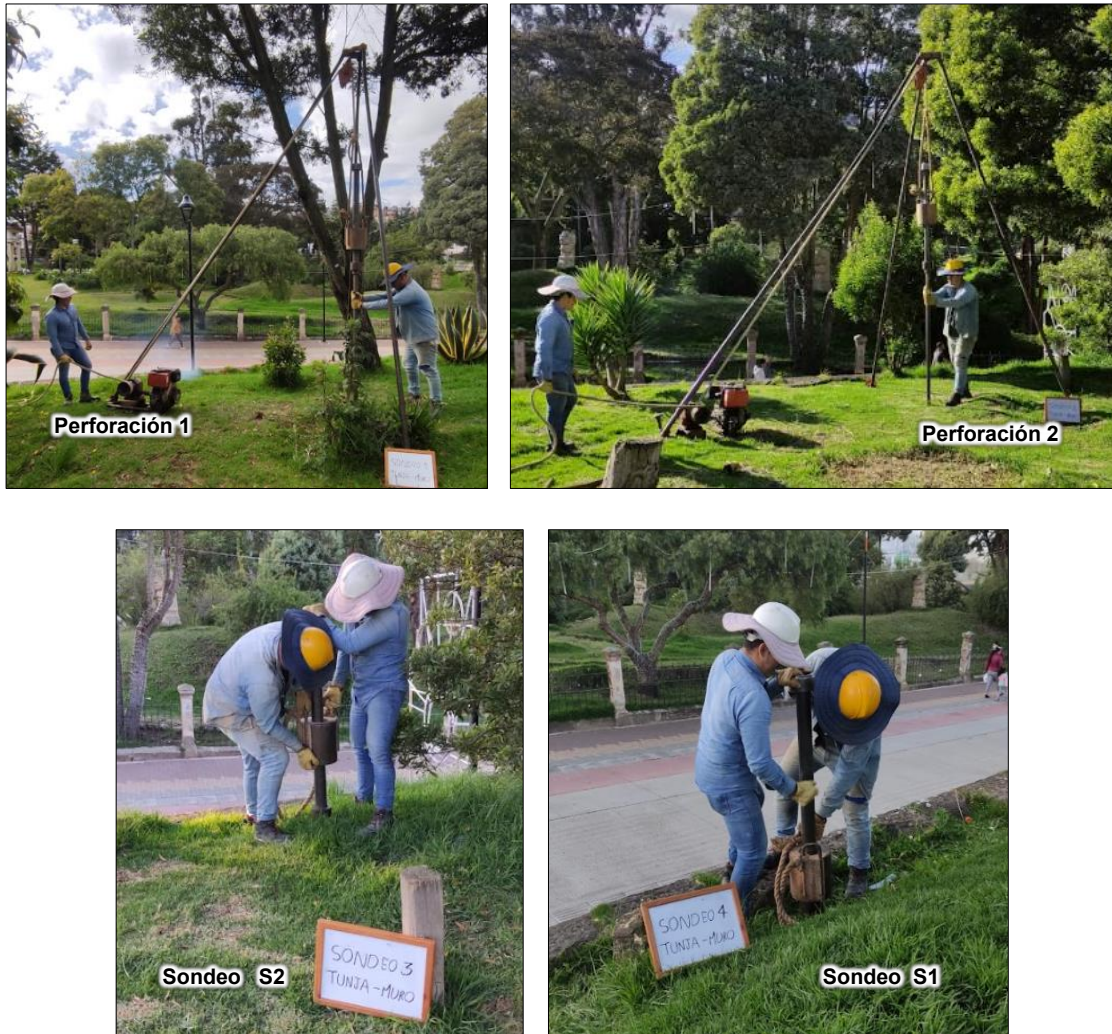
**Figura 16.** Ejecución de la exploración geotécnica directa.

A continuación, se presenta el registro fotográfico de la ejecución de la exploración geotécnica directa en el sitio de estudio Figura 16 y Figura 17.

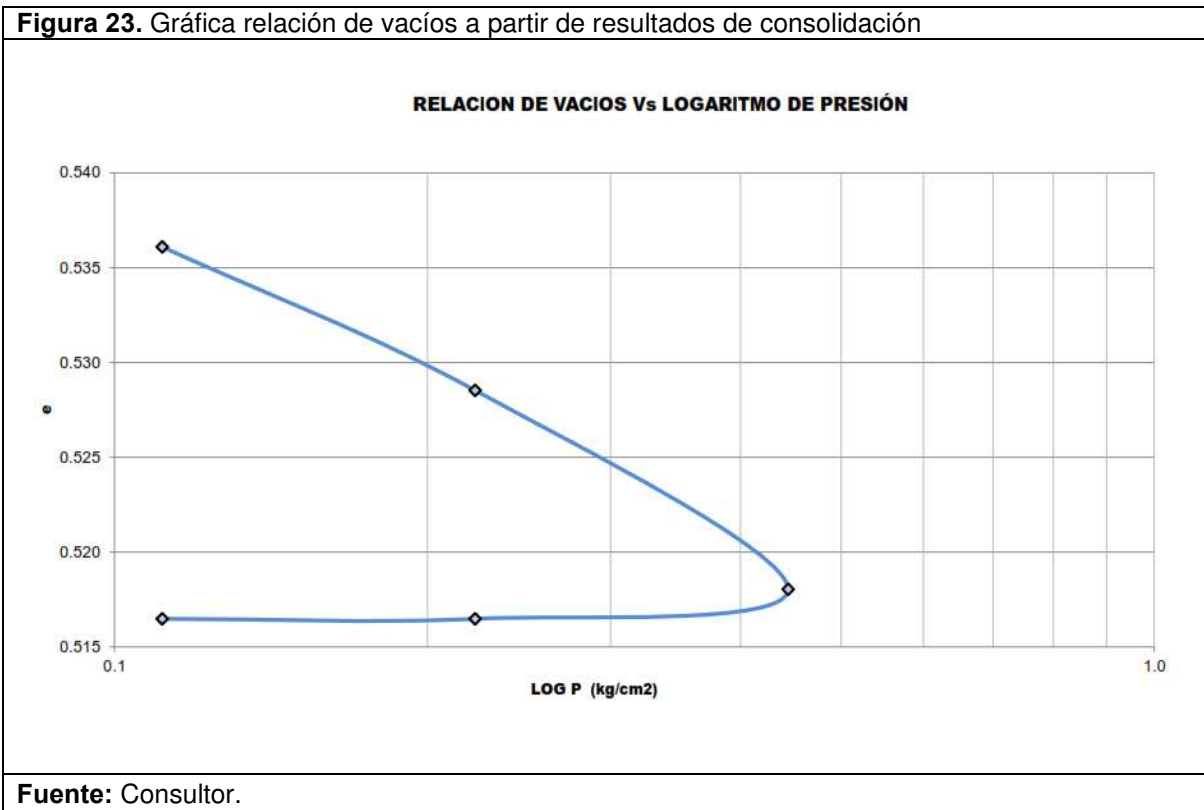
### 7.2.3.3 Resultados Consolidación

| <b>Tabla 10. Resultados ensayo de Consolidación</b> | |
| <b>Cc (mm²/min)</b> | 0.04826 |
