**REFERENCIA:** INTERVENTORÍA INTEGRAL (TÉCNICA, ADMINISTRATIVA, FINANCIERA, CONTABLE, AMBIENTAL, SOCIAL Y JURÍDICA) PARA LA EJECUCIÓN DEL CONTRATO DE OBRA No. 3-1-92579-14 (PAF-SENA-O-017-2021) “CONSTRUCCIÓN DEL REFORZAMIENTO ESTRUCTURAL Y REHABILITACIÓN DE ÁREAS DE LOS BLOQUES 16.1, 16.2, 42 Y 66.1 EN EL CENTRO DE RECURSOS RENOVABLES – UBICADO EN LA SALADA MUNICIPIO DE CALDAS – ANTIOQUIA, INCLUYENDO LA REVISIÓN, AJUSTE Y ACTUALIZACIÓN DE ESTUDIOS Y DISEÑOS ENTREGADOS POR EL SENA, Y LA ELABORACIÓN DE ESTUDIOS Y DISEÑOS COMPLEMENTARIOS PARA LA OBRA”.

**ASUNTO:** INFORME Y SOLICITUD DE INICIO DE PROCESO POR PRESUNTO INCUMPLIMIENTO DEL CONTRATISTA DE OBRA.

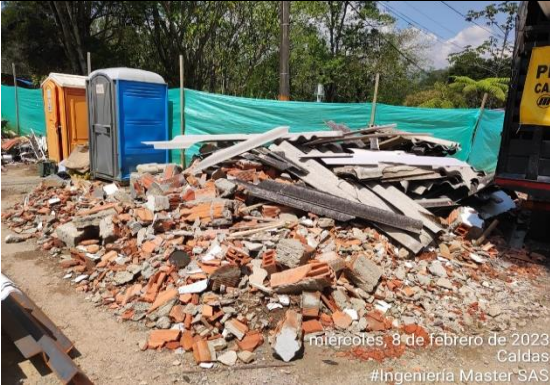
| Bloque 16 | |
|---|---|
| <b>Foto 1:</b> No se evidencia el retiro de materiales, provenientes de las actividades de obra. | <b>Foto 2:</b> Se evidencia que no se han sido retirados de la zona de intervención los residuos de demolición. |

Es importante que se tomen las medidas correctivas para las recolecciones de los residuos RCD y que esta situación no se vuelva una constante dentro de la obra.

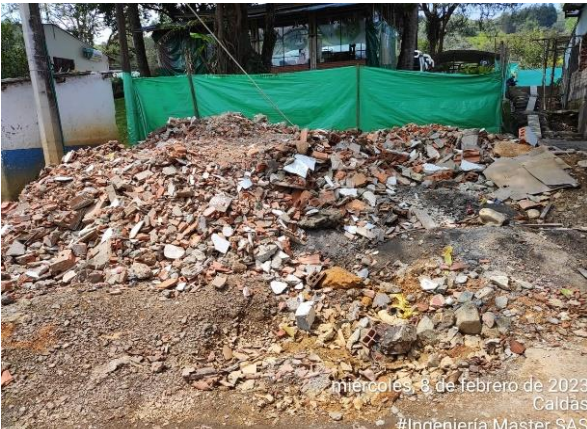
| <p><b>Foto 3:</b> Se evidencia que los materiales acopiados, se encuentran descubierto por falta de plástico negro en el frente de obra</p> | <p><b>Foto 4:</b> Se evidencia que no sea realizado la disposición de residuos de madera.</p> |

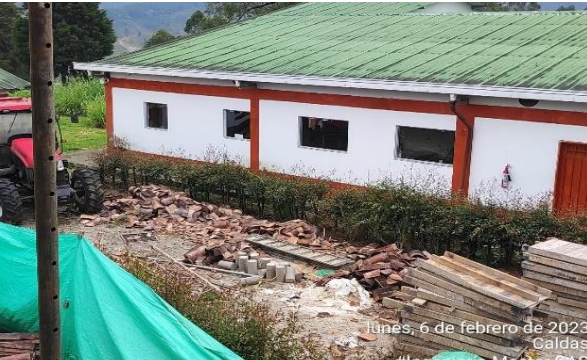
| <b>Bloque 66</b> | |
|---|---|
| <p><b>Foto 5:</b> Se evidencia materiales mezclados y sin demarcación.</p> | <p><b>Foto 6:</b> Se evidencia el no retiro de los residuos RCD</p> |

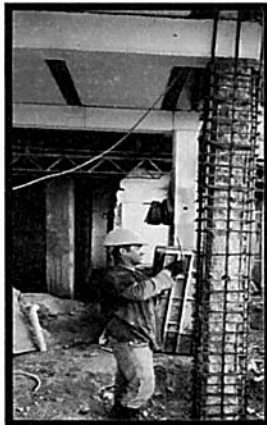
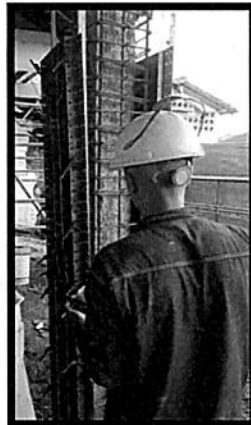
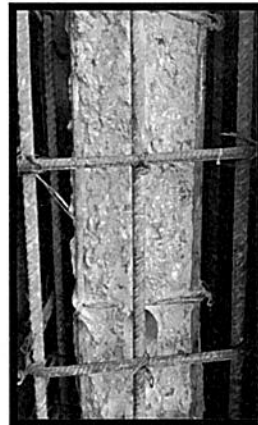
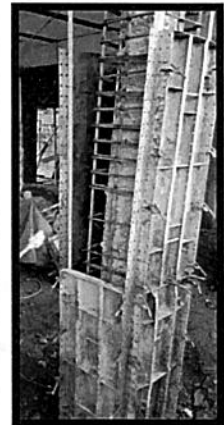
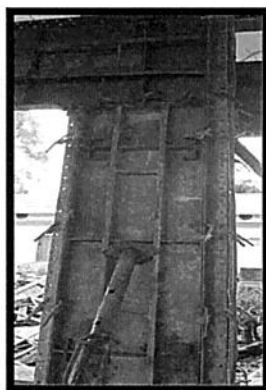
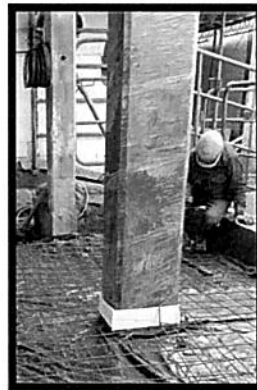
10. Se realiza la toma de muestras y se procede con su envío a laboratorio, donde se verifica que el concreto cumpla con los 300 PSI requeridos por diseño.

11. Se realiza el pañete, dejando un buen acabado.
12. Se procede con el estuco y pintura del elemento para así finalizar su intervención.

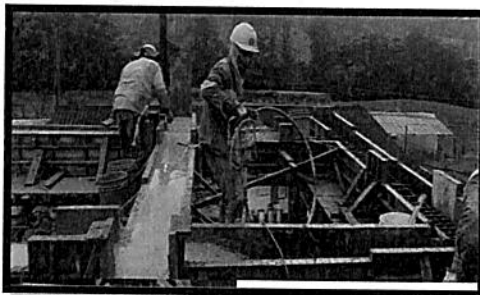
5. Se procede con la fundida, la cual se realiza en obra con mezcladora, teniendo en cuenta el diseño de mezcla ya aprobado por la interventoría.
6. Se realiza la toma de muestras y se procede con su envío a laboratorio, donde se verifica que el concreto cumpla con los 300 PSI requeridos por diseño.

7. Una vez se tienen los resultados se procede al retiro de la lámina y el encamillado.
8. Se realiza el pañete, dejando un buen acabado.
9. Se procede con el estuco y pintura del elemento para así finalizar su intervención.

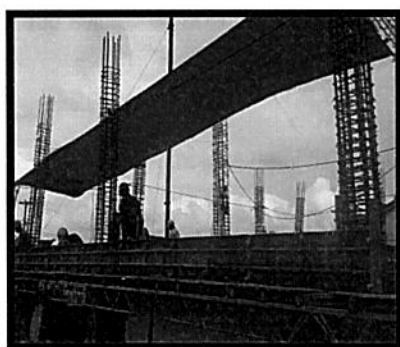
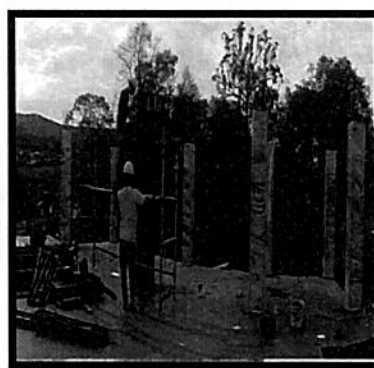
Para la ejecución de esta actividad se realiza el siguiente proceso:

1. Se inicia con el amarre de acero de estribos a varillas ancladas, desde la zapata donde se tiene en cuenta los 4 cm de recubrimiento, es de aclarar que la distribución está dada conforme al diseño estructural ya aprobado.
2. Una vez se termina el punto anterior, se realiza el encofrado con lamina metálica y se instala el bocel para los bordes.
3. Se nivela para proceder al vaciado del elemento y se prepara la mezcla en obra, teniendo en cuenta el diseño de mezcla ya aprobado por la interventoría.
4. Se realiza la toma de muestras y se procede con su envío a laboratorio, donde se verifica que el concreto cumpla con los 300 PSI requeridos por diseño.
5. Se desencofra al día siguiente y se envuelve en vinipel para su curado.
6. Se realiza el pañete, dejando un buen acabado.
7. Se procede con el estuco y pintura del elemento para así finalizar su intervención.

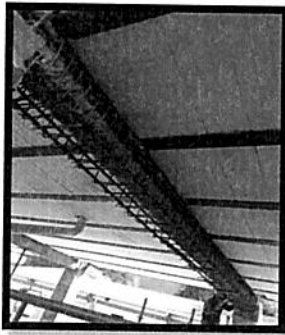
Para la ejecución de esta actividad se realiza el siguiente proceso:

1. Se inicia escarificando la viga a intervenir retirando el recubrimiento existente.
2. Se hace el armado del acero de la viga según detalle estructural, en donde se amarra el acero longitudinal y los estribos pertinentes.
3. Una vez realizado el armado de la armadura de camilla, se instala sikadur -32 para la adherencia del concreto existente al nuevo.
4. Se procede a encofrar para realizar la fundida, dando el vibrado uniformemente a la viga a recalzar.
5. Se realiza la toma de muestras y se procede con su envío a laboratorio, donde se verifica que el concreto cumpla con los 300 PSI requeridos por diseño.
6. Se realiza el pañete, dejando un buen acabado.
7. Se procede con el estuco y pintura del elemento para así finalizar su intervención.

Una vez expuesto los procesos constructivos anteriormente, reiteramos que las actividades cuentan con pañete, estuco y pintura, su descripción fue tomada de la lista de precios fijos, debido a que es similar a la actividad real a ejecutar. Es de resaltar que para EBISU SAS es muy importante la entrega de los elementos cumpliendo con las normas técnicas colombianas.

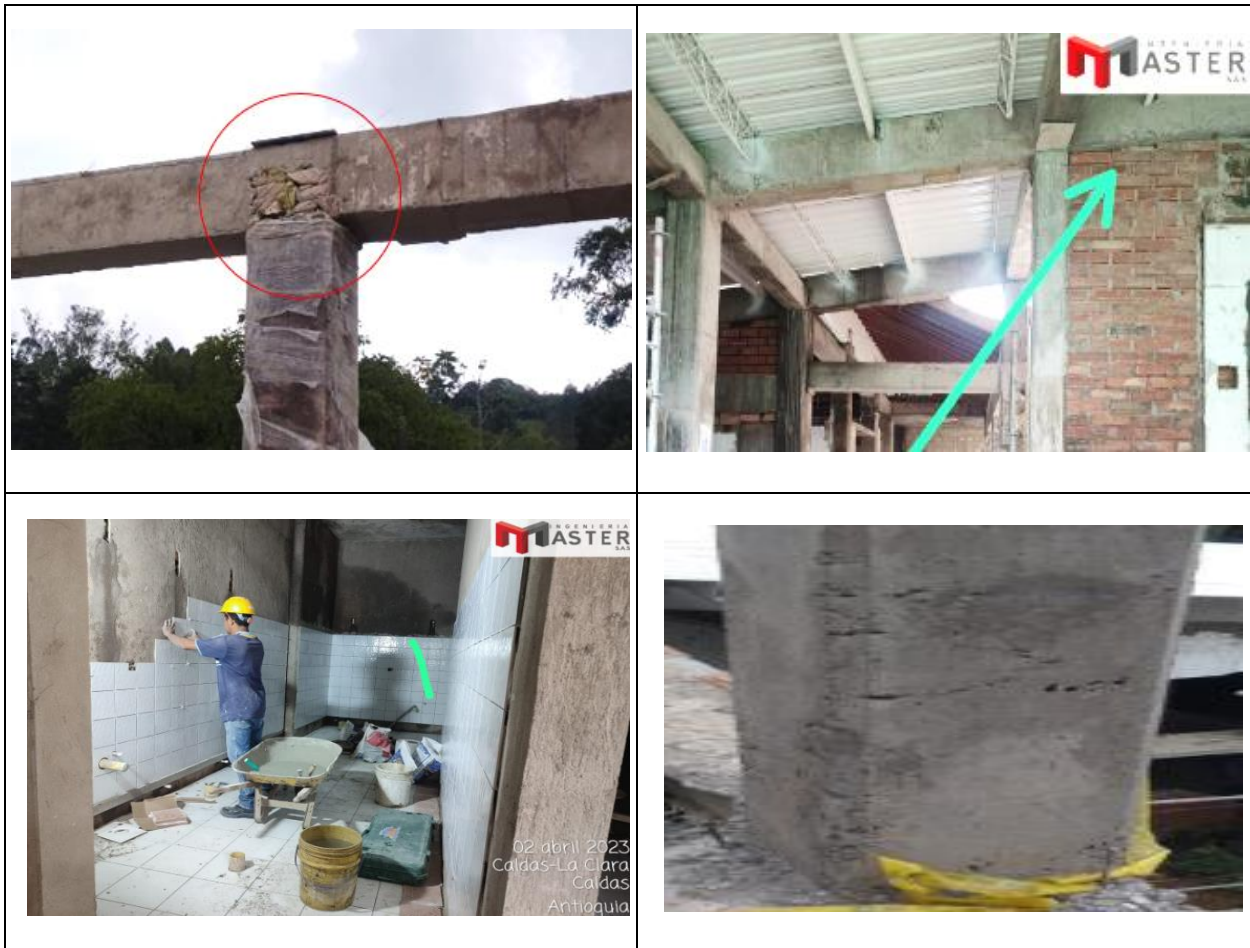
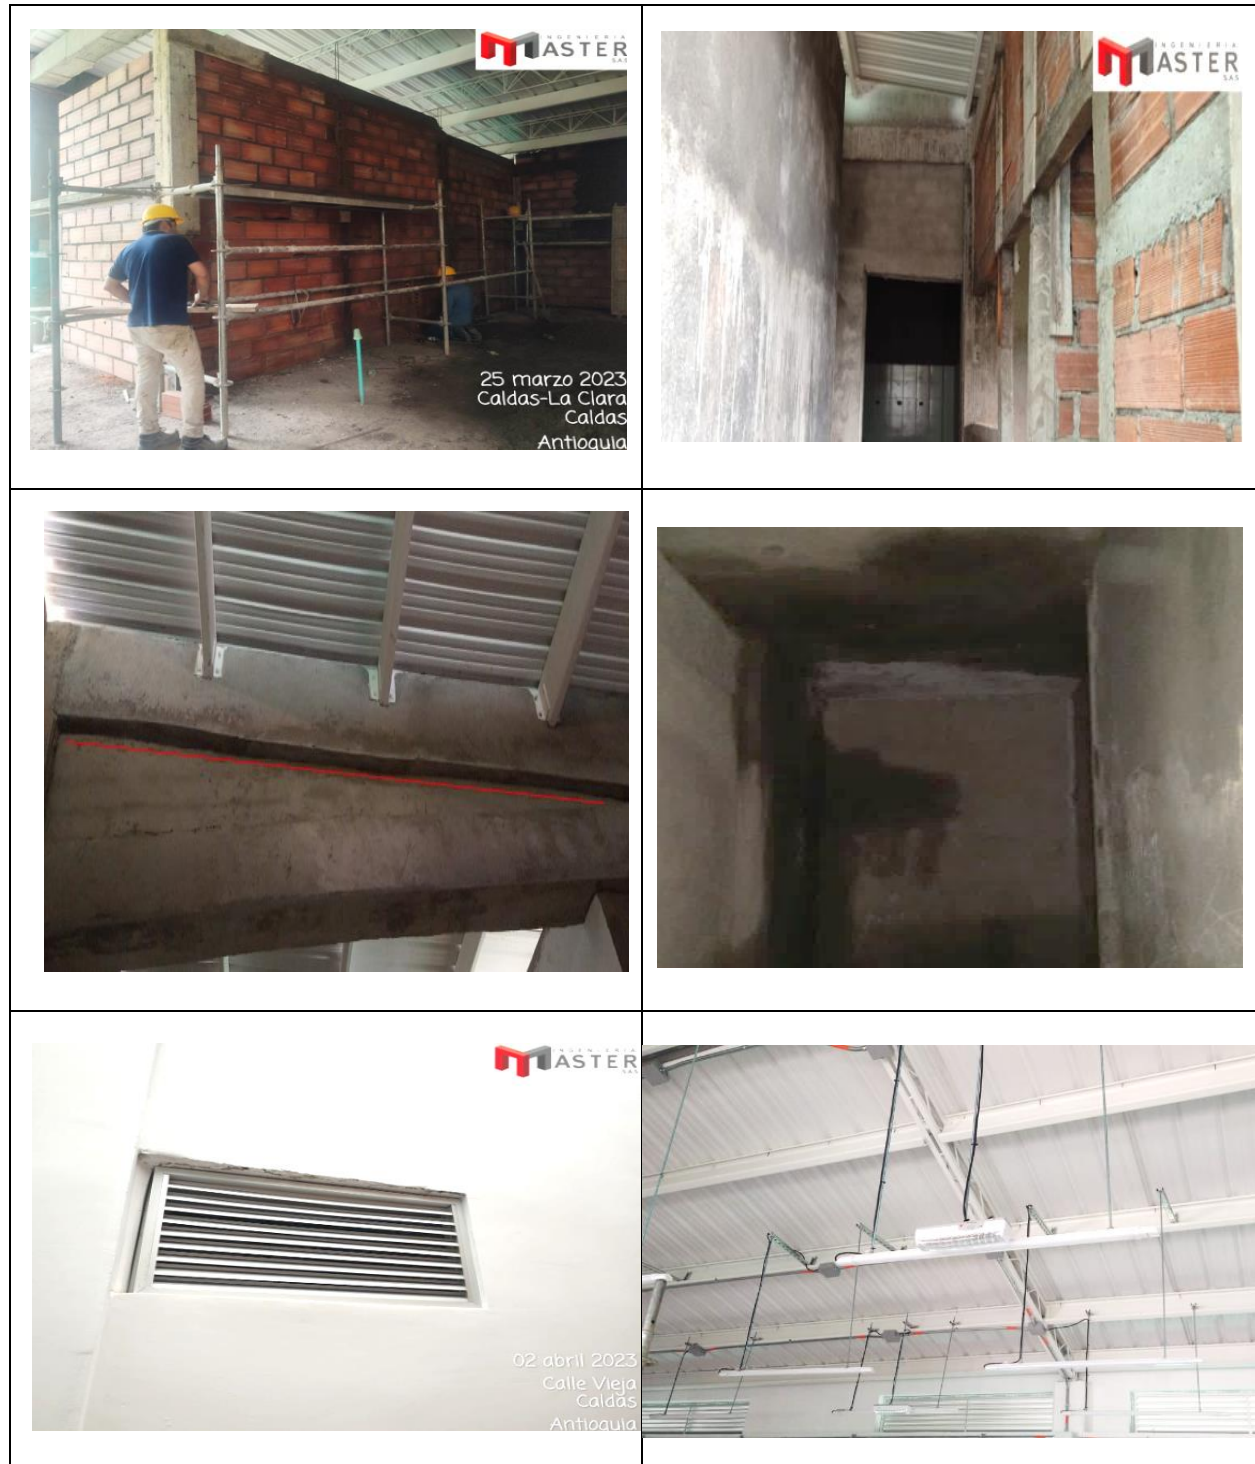
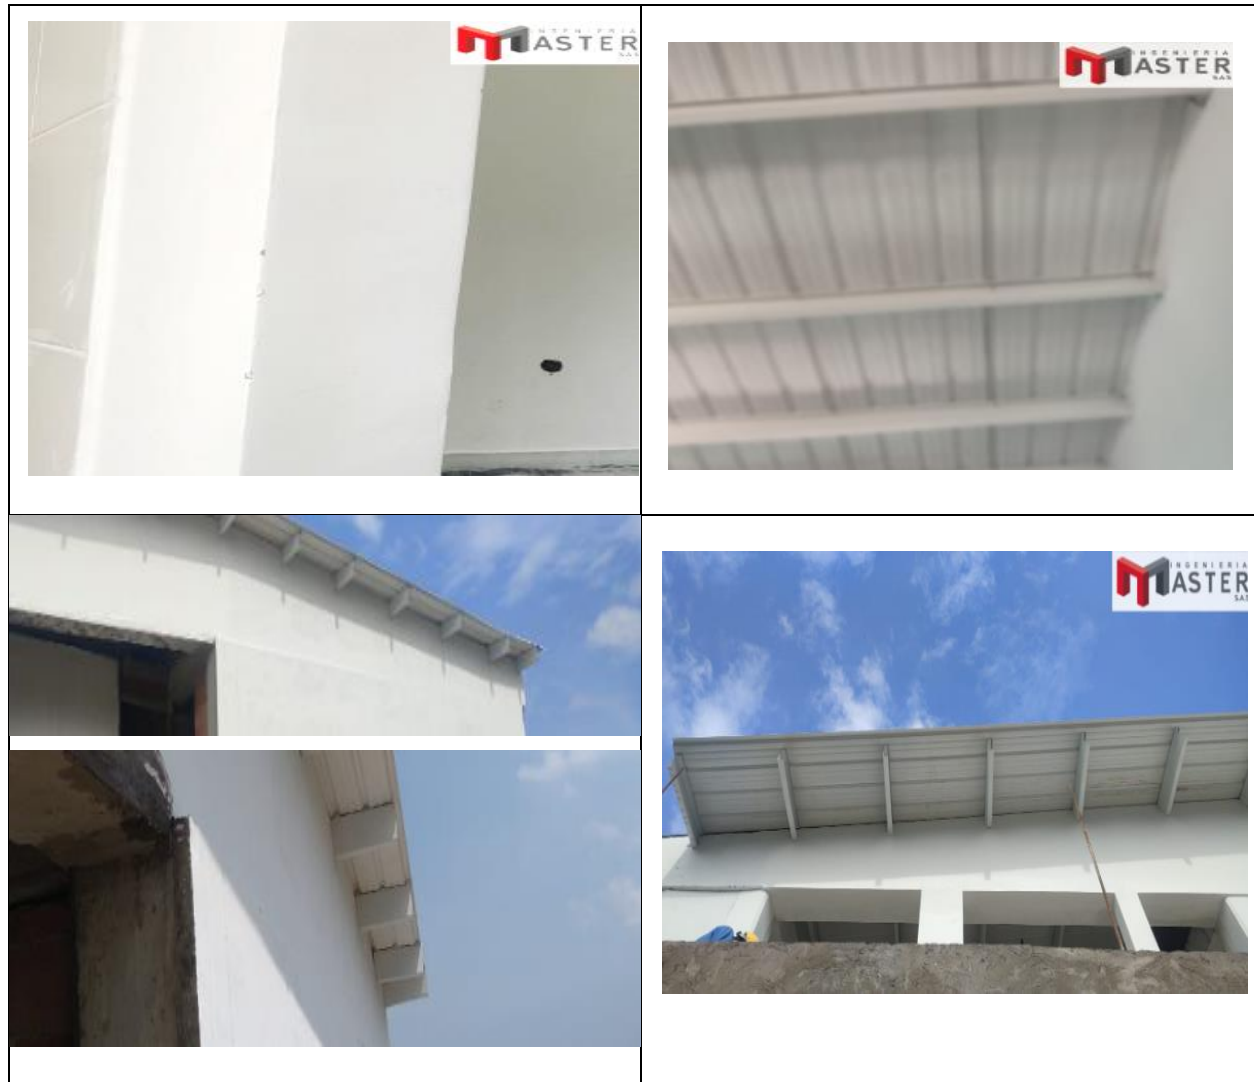
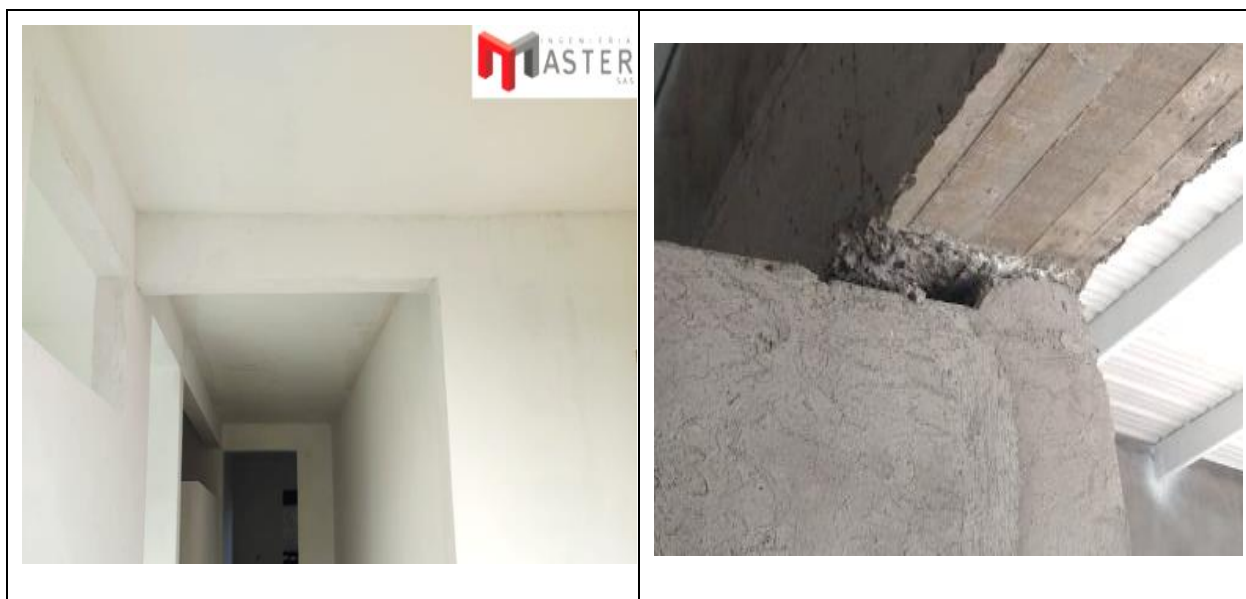
Así las cosas, no es cierto que el no pago de los elementos fuera por errores en interpretaciones de parte de la interventoría sino por errores constructivos que redundaron en acabados deficientes, no aptos para la debida liberación de pago.

Ahora bien, sin detrimento a los documentos anexos, y como respaldo de lo antes determinado por INGENIERÍA MÁSTER SAS, en el registro fotográfico expuesto a continuación, se dan a conocer los acabados mal ejecutados, como ejemplo de los elementos que la interventoría no ha realizado reconocimiento financiero.
