## **INFORME TECNICO PERICIAL**

Conforme a lo establecido dentro del anexo 01- se ha procedido a la inspección de la bodega ubicada en la **AUTOPISTA BUCARAMANGA – GIRÓN N. 15F-60, COSTADO NORTE**, en **Bucaramanga, Santander** para establecer su estado actual y las condiciones físicas de la misma.

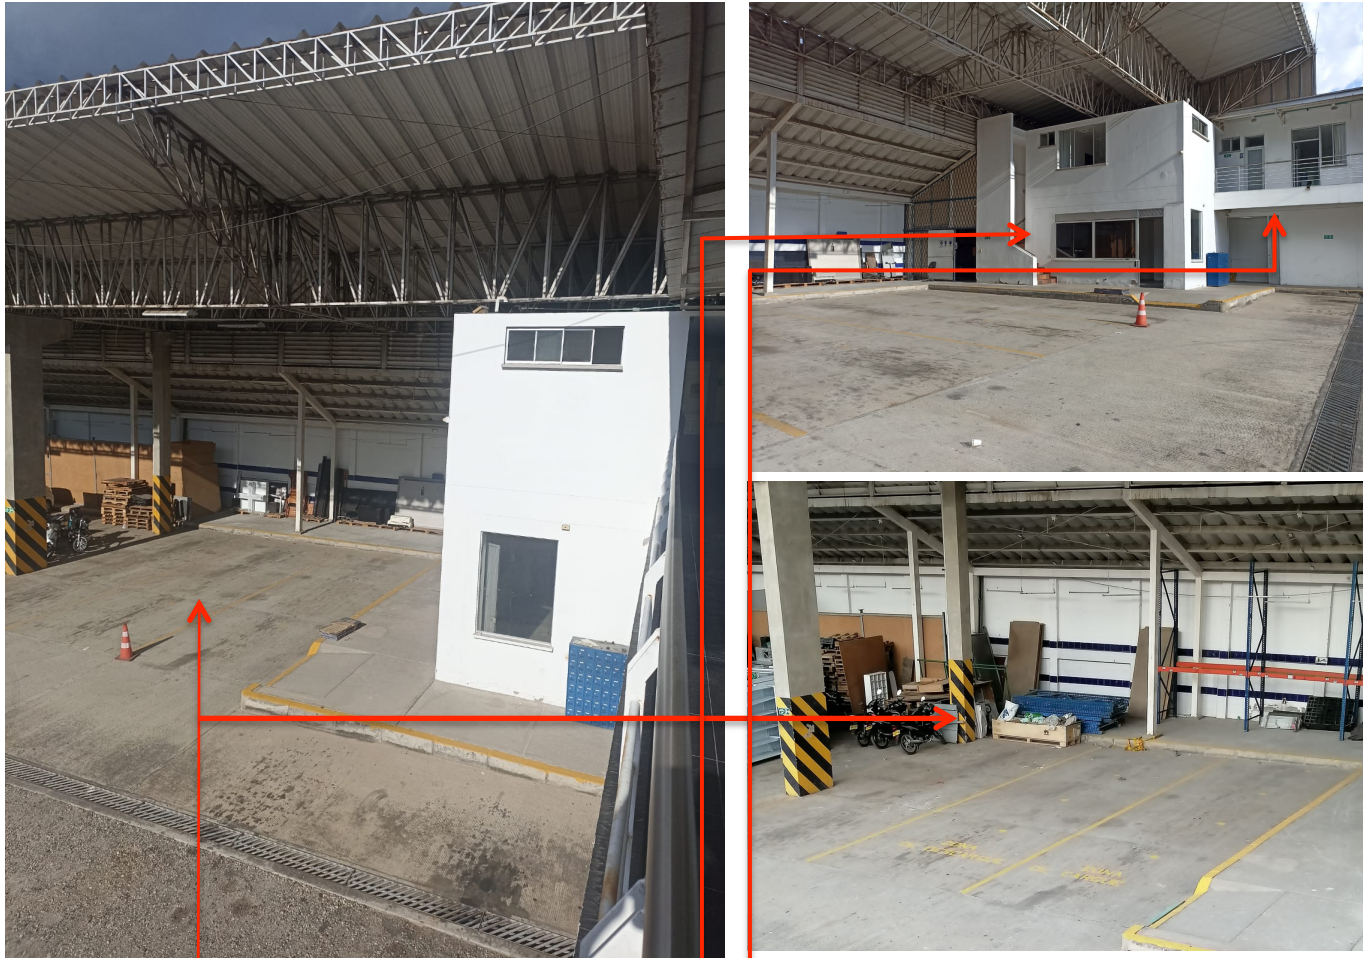
Área para cargue y descargue  
Espacio de Mezanine para oficinas  
Espacio para almacenamiento interno

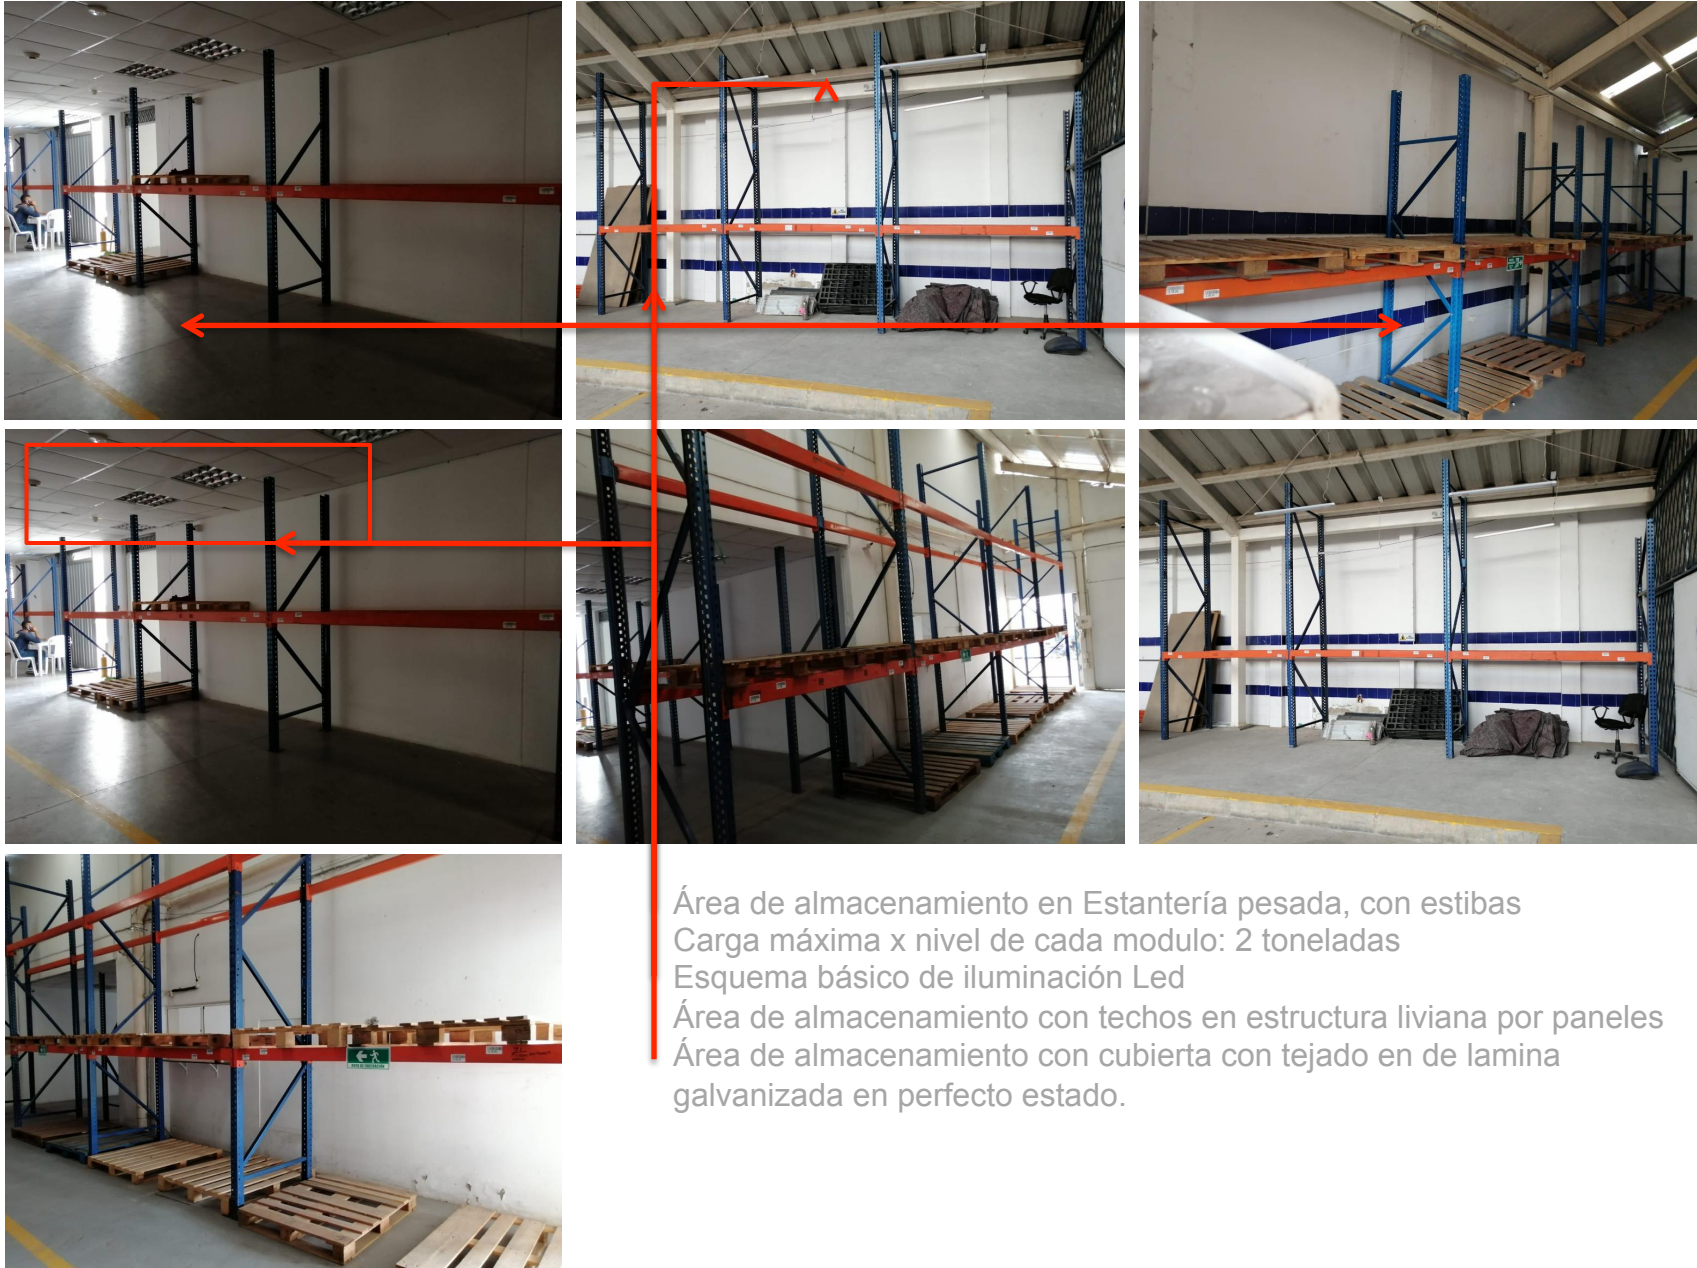
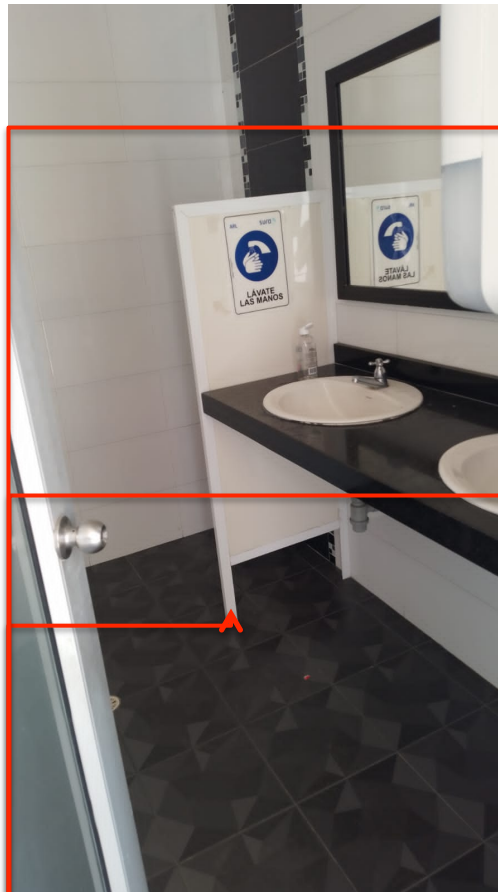
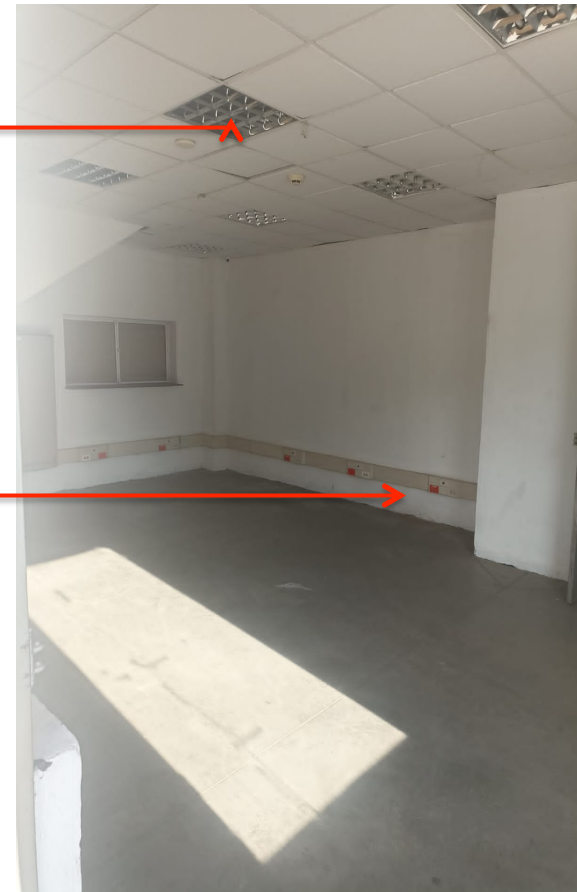
Espacio para actividades operativas  
Batería de baños con espacio completamente enchapado  
Conectividad para área de oficinas. Cuenta con tomas reguladas y no reguladas para conectividad de equipos, al igual que puntos de red.  
Esquema básico de iluminación
