## **INFORME TECNICO PERICIAL**

Conforme a lo establecido dentro del anexo 01- se ha procedido a la inspección de la bodega ubicada en **CARRERA 7 N. 30-130 IPIALES**, para establecer su estado actual y las condiciones físicas de la misma.

**Fachada Bodega**  
**Carrera 7 N. 30-130 Ipiales, Nariño**  
**Colombia**

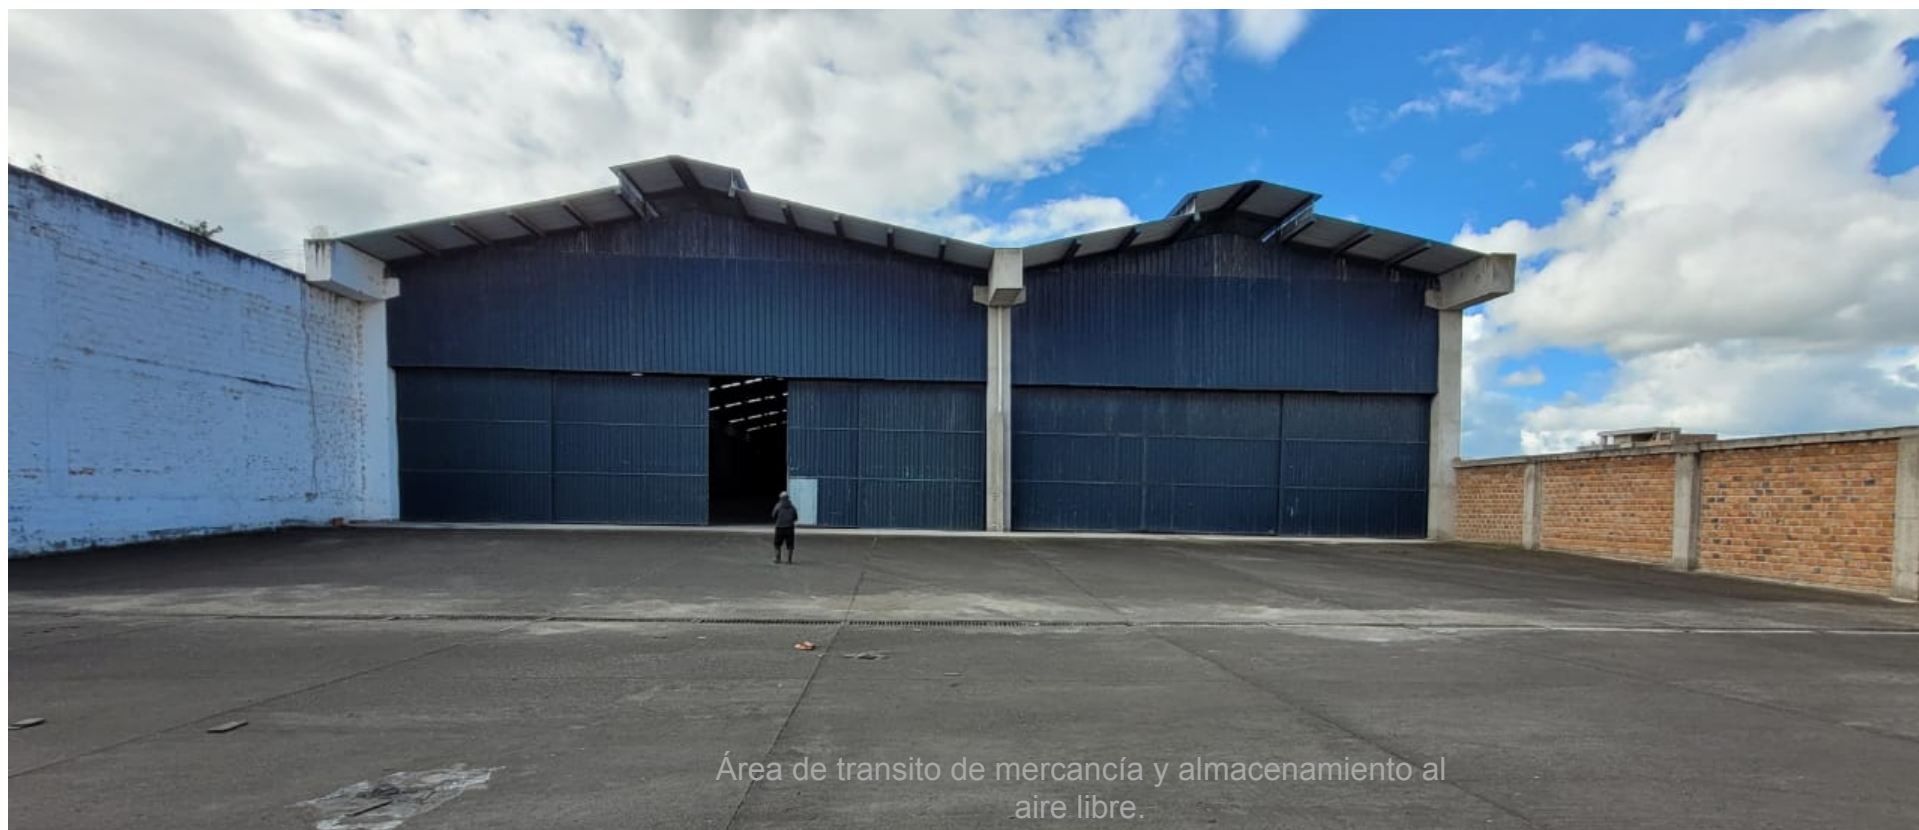
Área de tránsito de mercancía y almacenamiento al  
aire libre.

Cubierta modular a dos aguas

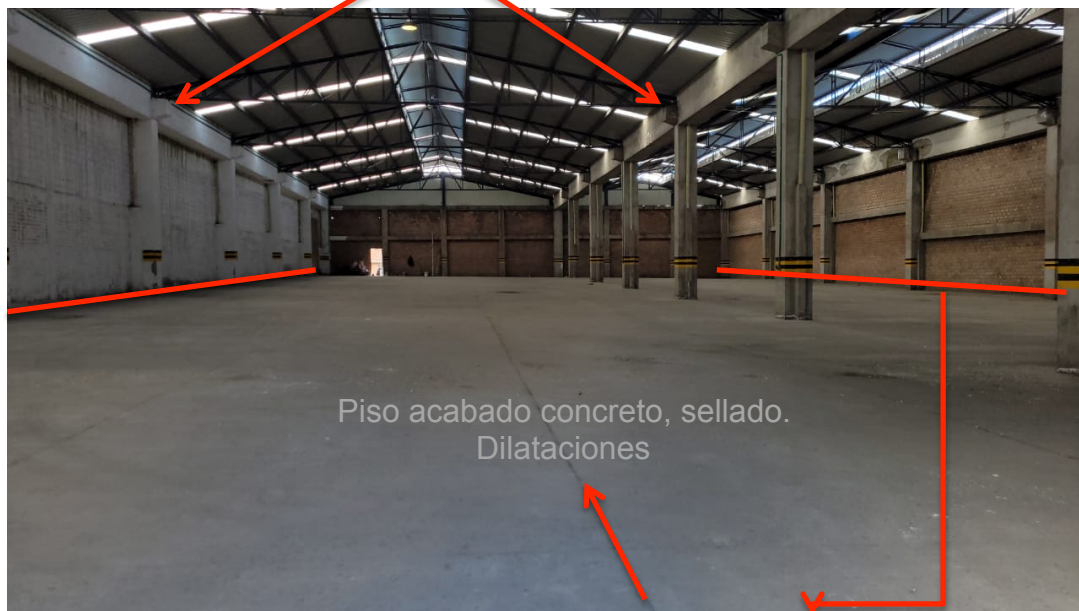
La superficie del piso se encuentra nivelada con acabado del concreto a la vista, dilataciones cada 2.20m entre ellas en beneficio de la estabilidad del terreno y evitar afectaciones profundas con el trafico de mercancía y de maquinaria en el espacio.

Piso acabado concreto, sellado.  
Dilataciones

Cerramiento perimetral del área  
de almacenamiento en mampostería.

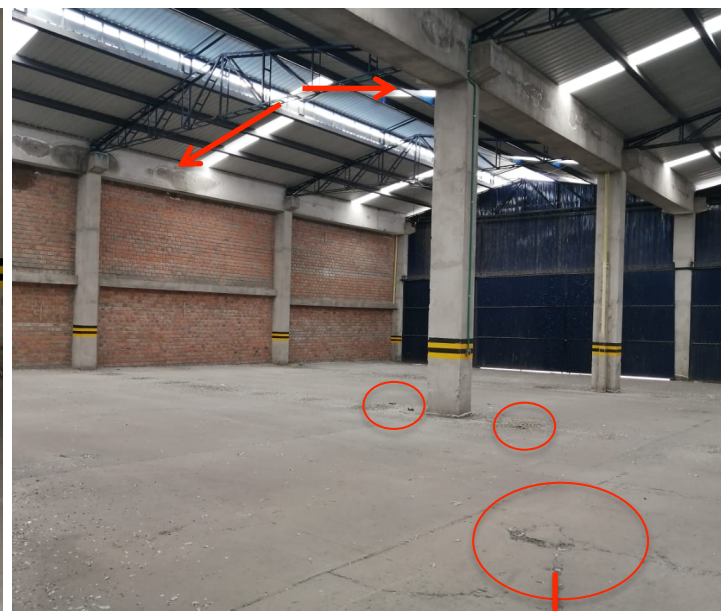
La placa actualmente presenta fisuras superficiales que pueden ser refaccionadas con una intervención civil mínima, de aplicación de mezcla ligera de mastico y concreto para rellenarlas. Esta actividad no implica procesos de cargue de concreto tipo mortero, que aumenten la capa existente de placa.

Fisuras superficiales para refacción

- Los proceso de refacción de placa, tienen un tiempo de ejecución de 11-12 días calendario
