## **INFORME TECNICO PERICIAL**

**MARIA DE LA PAZ NIÑO HERRERA**, arquitecta, Matricula profesional **N. A1552019-1018490150** expedida por el **CONSEJO NACIONAL DE ARQUITECTURA Y SUS PROFESIONALES AUXILIARES**, con fecha de expedición del 27 de Febrero del 2019, con domicilio real en Km 4 Vía Puerto López Condominio Barú Casa C47 Villavicencio, Meta, designada como perito oficial para Establecer el estado técnico actual de los Inmuebles presentados dentro del **Contrato 159-2022**

Conforme a lo establecido dentro del anexo 01- se ha procedido a la inspección de la bodega ubicada en **CARRERA 8 N. 36-35**, para establecer su estado actual y las condiciones físicas de la misma.

**ACTA DE VERIFICACIÓN DE CONDICIONES LOCATIVAS Y REQUISITOS DE ALMACENAMIENTO**  
**CONTRATO 00-159-2022**

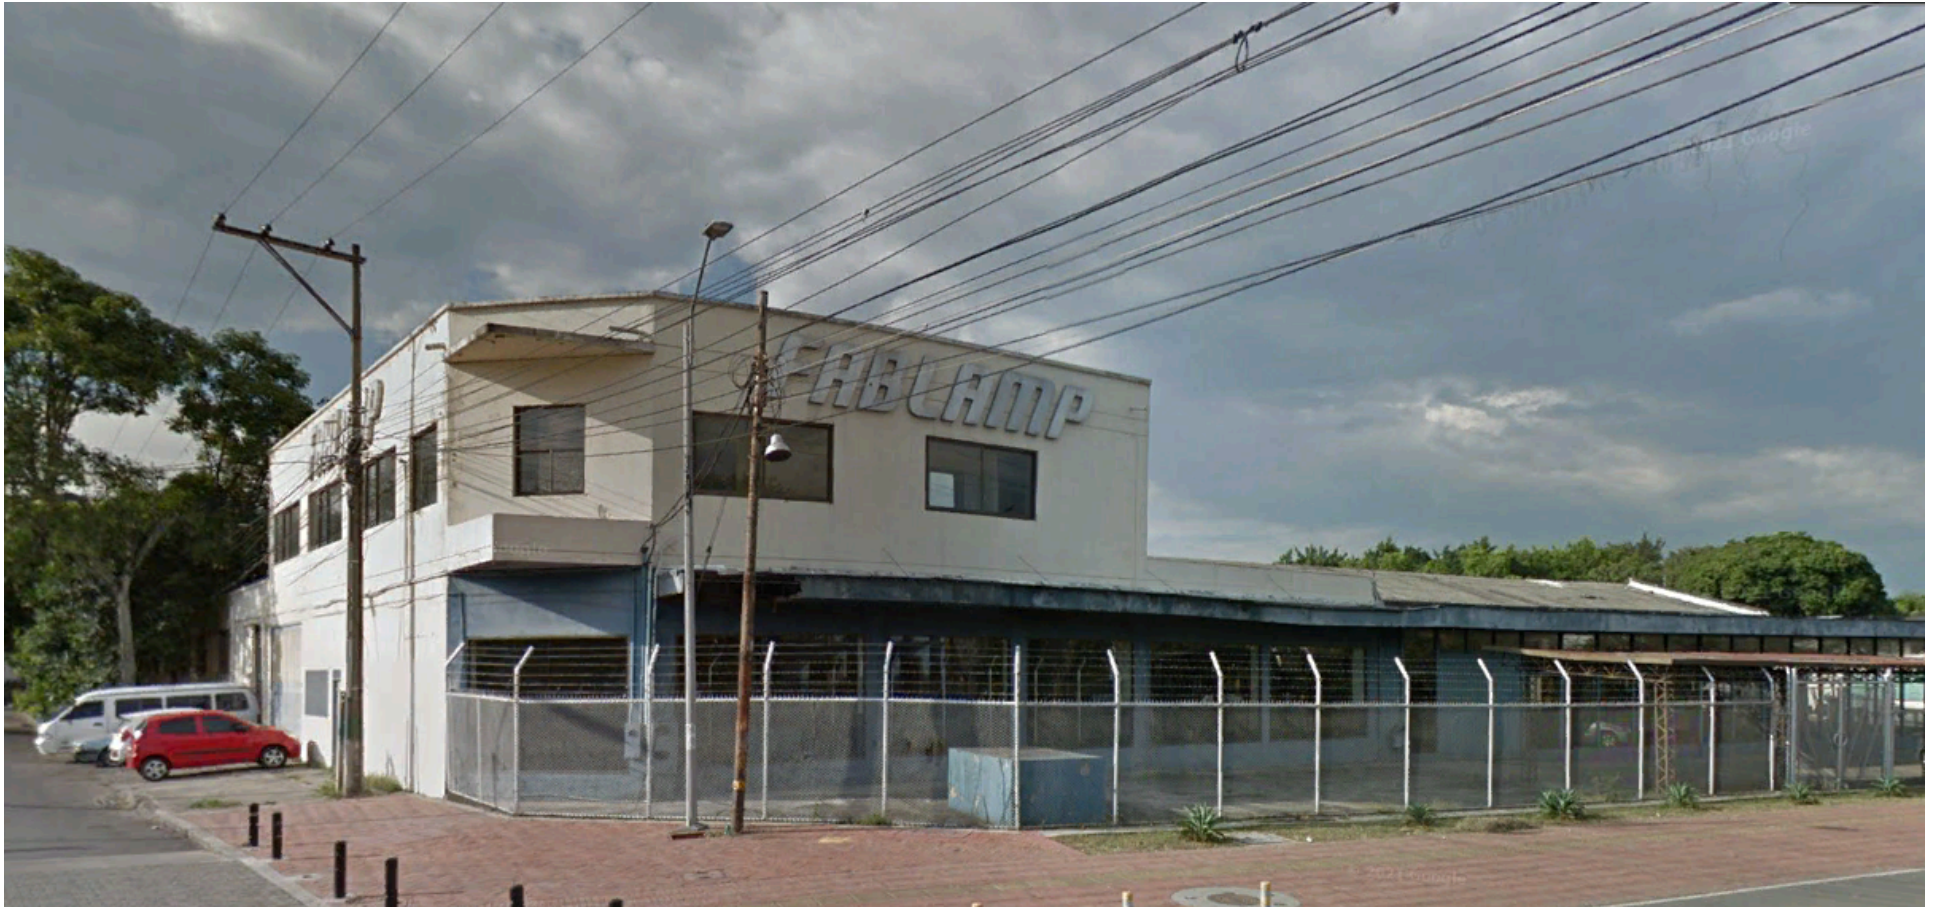
Fachada Bodega  
BARRIO LA BASE

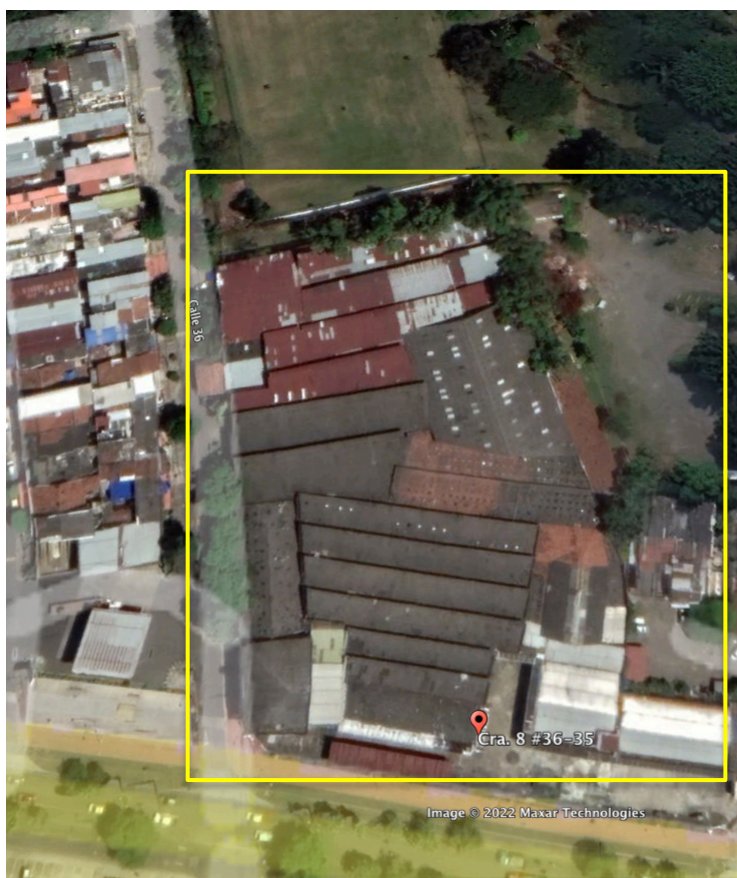
Bodega ubicada entre el parque de la Caña  
Ingresos sobre la carrera 8 y la Calle 36

Área total predio: 14.036m/2  
Área construida: 12.875 m/2  
Área libre sin techo: 1.200m/2

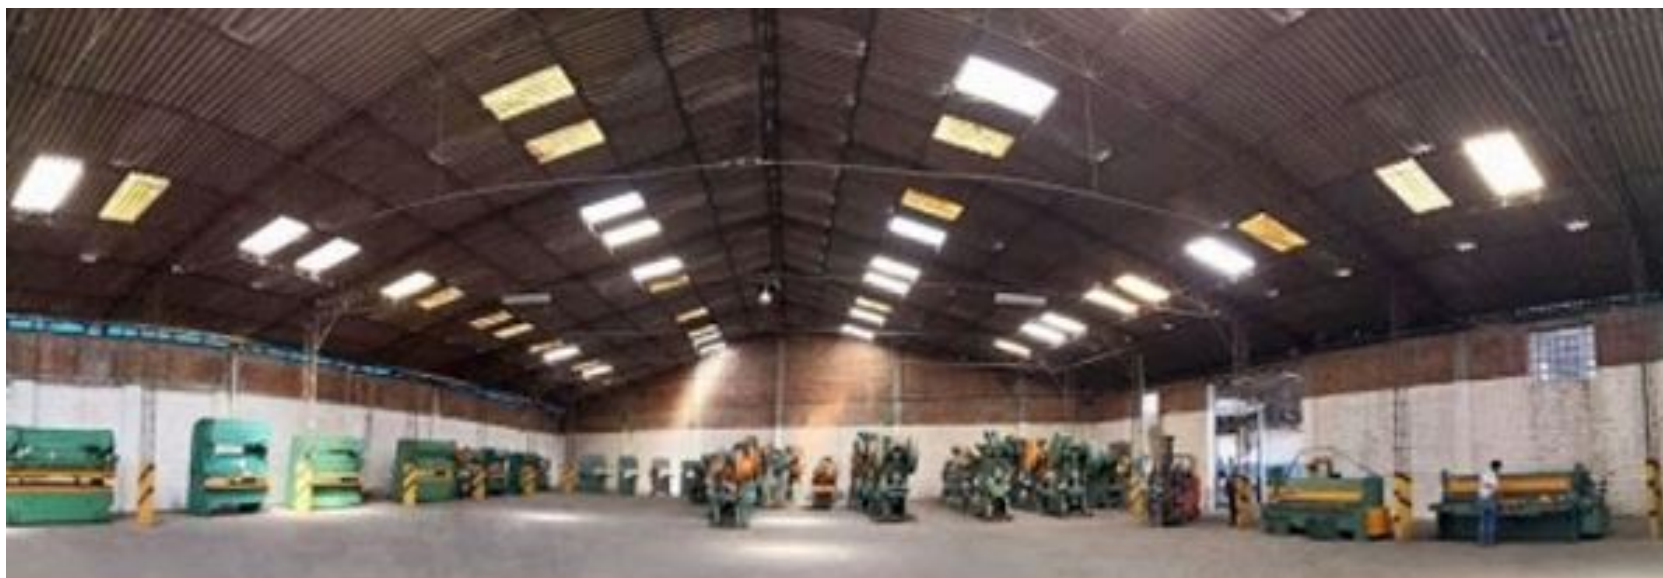
Cubierta a dos aguas  
Cerramiento perimetral en ladrillo macizo, terminado rustico a la vista  
Piso nivelado, acabado concreto a la vista.  
Altura máxima de zona de almacenamiento: 7mt

La bodega cuenta con una Cubierta metálica contruida a Dos Aguas con caballete central como unión, que beneficia el transito rápido del agua hacia las canales que previene la retención de agua y posteriores afectaciones como empozamientos, rupturas, desgastes de la cubierta, etc.

El tejado se encuentra en condiciones optimas para mantener el espacio libre de filtraciones, actualmente no necesita mantenimiento ni recambio de piezas.

La superficie del piso se encuentra nivelada con acabado del concreto a la vista. Presenta fisuras superficiales que pueden ser refaccionadas con una intervención civil mínima, de aplicación de mezcla ligera de mastico y concreto para rellenarlas. Esta actividad no implica procesos de cargue de concreto tipo mortero, que aumenten la capa existente de placa.

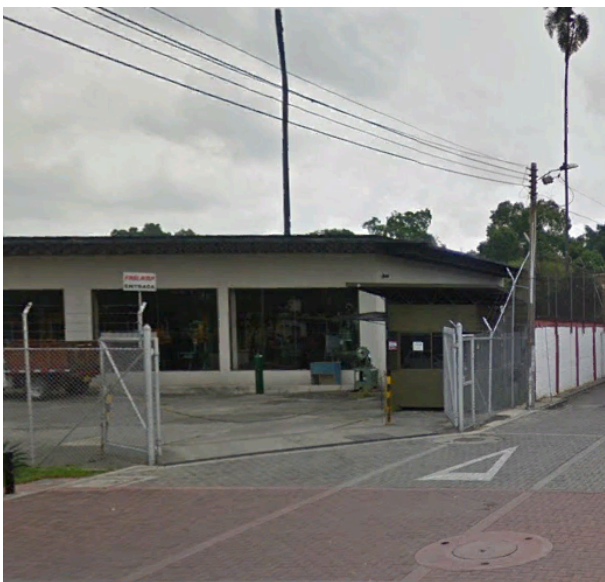
INGRESO PRINCIPAL A LA BODEGA

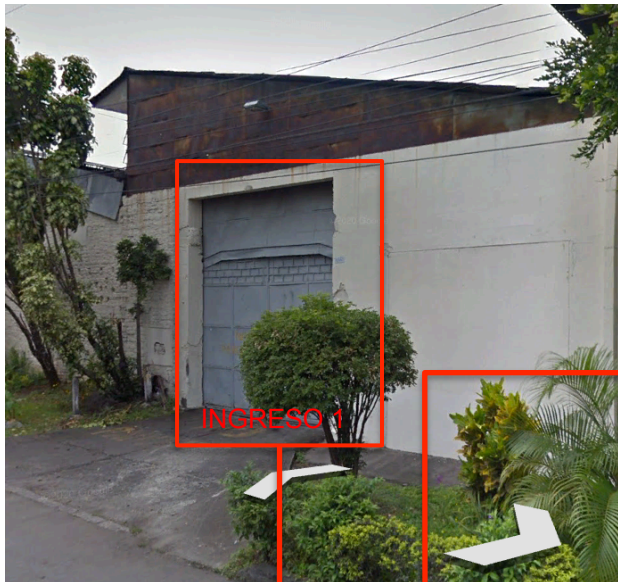
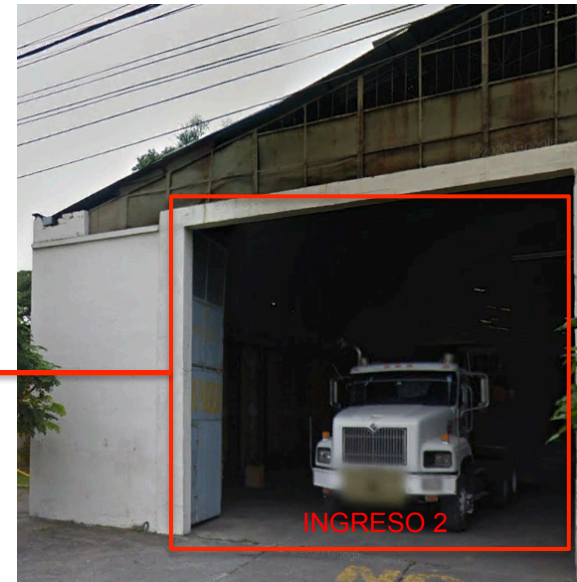
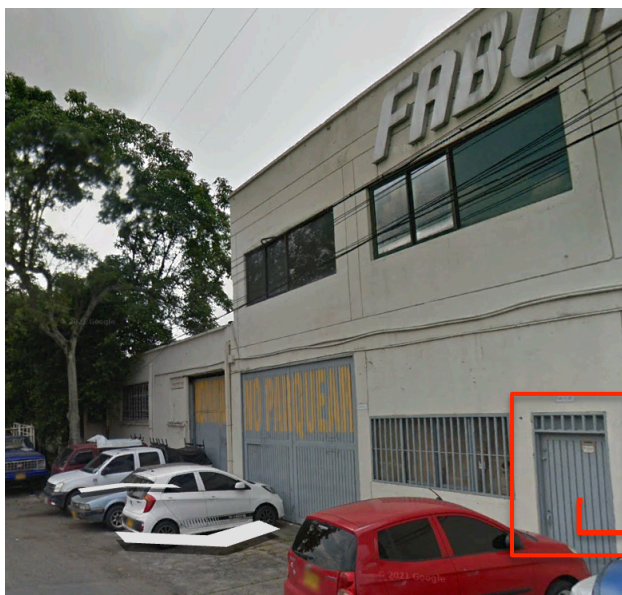
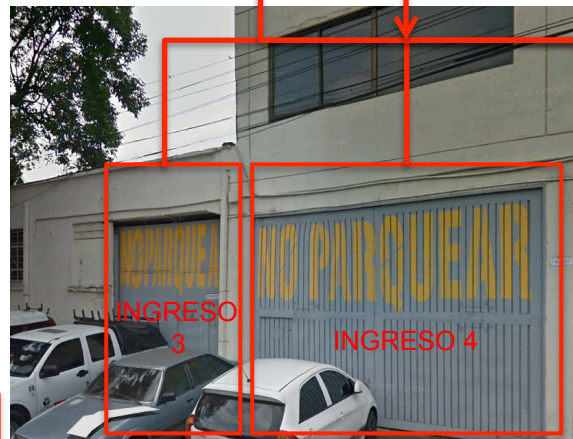
INGRESO PEATONAL  
ALTERNA

ESPACIO APTO PARA  
CARGUE  
Y DESCARGUE DE  
MERCANCIA

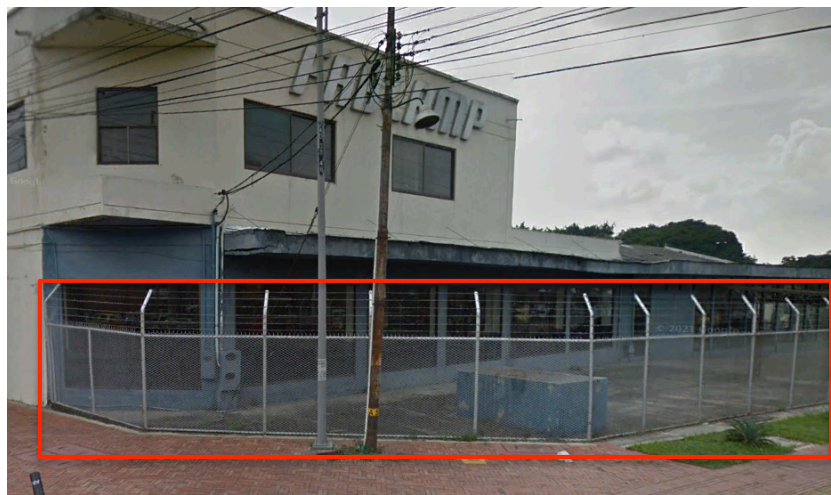
CERRAMIENTO PERIMETRAL  
EN MALLA ELECTROSOLDADA

El predio donde se ubica la bodega, cuenta con cerramiento perimetral en malla electro soldada con concertina en la parte superior. El cerramiento se encuentra en buenas condiciones, se debe revisar el estado total del mismo, y hacer un mantenimiento de zonas donde lo requiera.

Al ser un cerramiento electro soldado, brinda la oportunidad de electrificar la parte superior del mismo, siendo un punto adicional para el esquema de seguridad que se requiere para el predio.
