CONTRATO DE OBRA PÚBLICA No. 305 DE 2022 SUSCRITO ENTRE EL FONDO DE DESARROLLO LOCAL DE PUENTE ARANDA Y CONSORCIO INGENIERÍA XI CON NIT 901633648-7 – ALPA-LP-010-2022, A TRAVÉS DEL SECOP II

| ALCALDIA MAYOR DE BOGOTA D.C. | | | | | | | | | | CONTRATO DE OBRA No. 305 DE 2022 | | | | | | | | | |
|---|--|--|--|--|--|--|--|--|--|---|--|--|--|--|--|--|--|--|--|
| ALCALDIA LOCAL DE PUENTE ARANDA | | | | | | | | | | ACTA DE RECIBO DE OBRA No. 05F | | | | | | | | | |
| FONDO DE DESARROLLO LOCAL DE PUENTE ARANDA | | | | | | | | | | OBJETO DEL CONTRATO: EJECUTAR A PRECIOS UNITARIOS FIJOS Y A MONTO AGOTABLE LAS OBRAS DE MANTENIMIENTO Y/O REPARACIONES LOCATIVAS DE LAS INSTALACIONES DE LA JAL Y DE LA ALCALDIA LOCAL DE PUENTE ARANDA EN LA CIUDAD DE BOGOTA D.C." | | | | | | | | | |

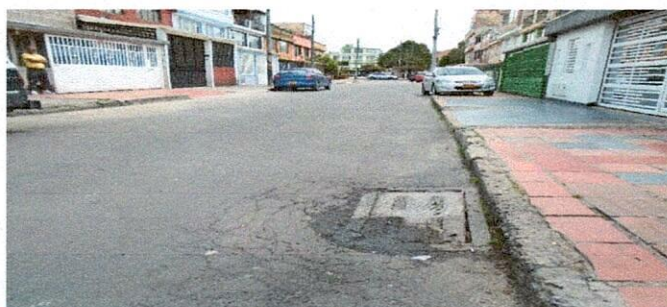
Ilustración 1 DETALLE FRENTE A VIVIENDA 5-89

Se evidencia en sitio que, se presenta en el pavimento hundimiento de la capa de rodamiento, junto a colector lateral de aguas de lluvia. Esta falla se describe como una depresión o descenso de la superficie original del pavimento en un área localizada del mismo. Esta acompañada de un significativo agrietamiento y se trata de una depresión de corta longitud de onda.

1. Asentamiento o consolidación de estratos comprensibles de la fundación (de gran longitud de onda).
2. Deficientes prácticas de construcción (deficiente nivelación o heterogeneidades constructivas de bases y sub-bases).
3. Pérdida de estabilidad por incremento de humedad en capas de pavimento o fundación. Falta de confinamiento lateral de los paseos (hundimiento de borde).

En el caso particular, se puede evidenciar deficiente nivelación del colector lateral, con respecto a la rasante de la vía. O en su defecto sufre el hundimiento en conjunto con el pavimento.

El costo de la reparación de la falla citada que es imputable asciende a un monto de \$ 700.635,51, el cual debe ser asumido por el contratista en caso de no atender el requerimiento.

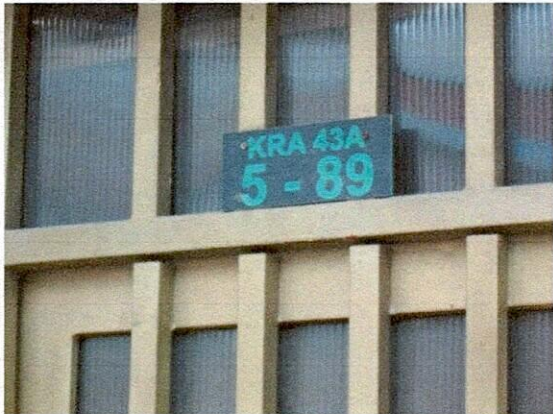
| OBSERVACIONES SEGMENTOS VIALES | | | | | |
|---|---|---|---|---|---|
| DETALLE FRENTE A VIVIENDA DE PLACA 5-89. DEFECTOS ESTRUCTURALES POR HUNDIMIENTO | | | DETALLE FRENTE A VIVIENDA DE PLACA 5-89. DEFECTOS ESTRUCTURALES POR HUNDIMIENTO | | |

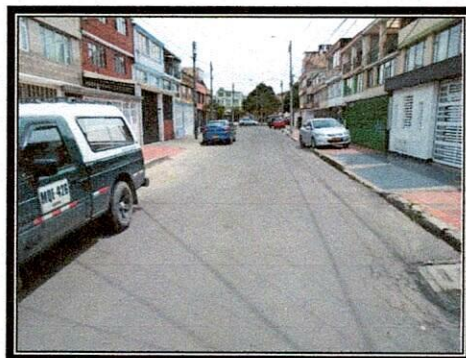
F-05 ESTADO ACTUAL DE LA VIA

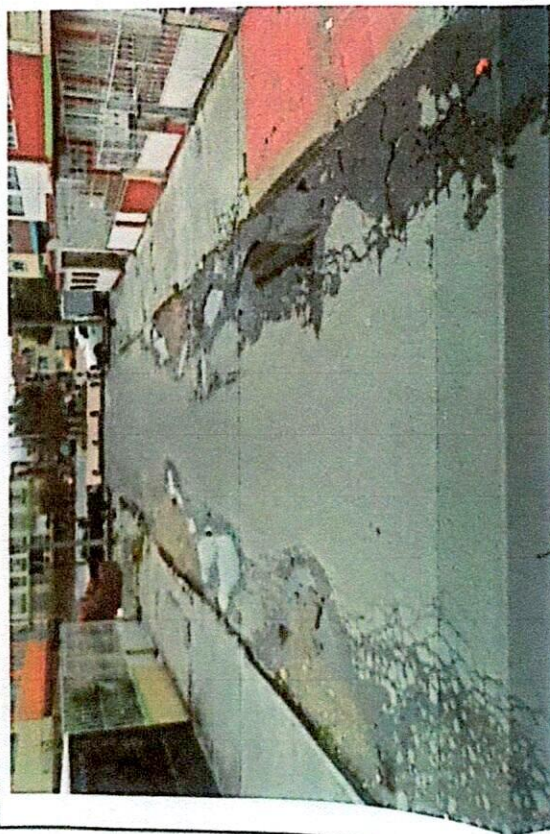
ESTADO INICIAL

### 3. REGISTRO FOTOGRÁFICO DEL ESTADO DE LA VÍA

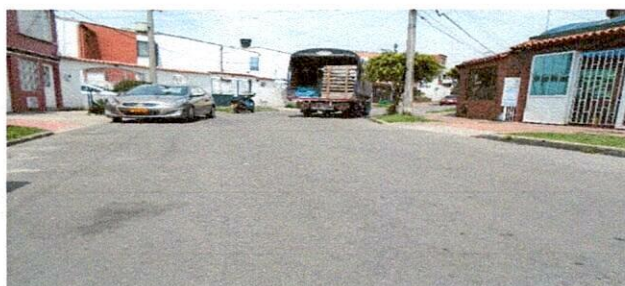
Ilustración 1 DETALLE FRENTE A VIVIENDA 56-58

1. Excesivo endurecimiento del bitumen debido a una inapropiada manipulación (sobre calentamiento) durante la elaboración de la mezcla asfáltica o su puesta en obra (riegos).
2. Insuficiente dotación del material bituminoso o inadecuada gradación de los agregados pétreos.
3. Pérdida de adhesión entre el bitumen y el agregado en presencia de agua debido al empleo de agregados de mayor afinidad con el agua (hidrófilos), sucios (contaminados), y /o húmedos, o a la exigencia de burbujas de aires atrapadas en el revestimiento asfáltico debido a deficiencias en el proceso constructivo.
4. Fractura de las partículas de agregado por efecto de las presiones aplicadas durante la compactación (puesto en obra).

Por la magnitud de la falla presente, se recomienda que la intervención del tramo de vía, se realice lo antes posible, así evitar la evolución del daño y con esto la inhabilitación del segmento de vía.

El costo de la reparación de la falla citada que es imputable asciende a un monto de \$ 19.857.829,71, el cual debe ser asumido por el contratista en caso de no atender el requerimiento.

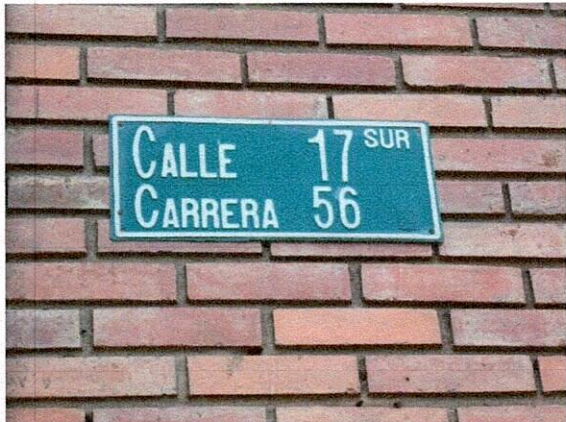
- **FALLA #1: DETALLE FRENTE A VIVIENDA DE PLACA 56-58. DESINTEGRACIONES POR DESPRENDIMIENTO AGREGADOS**

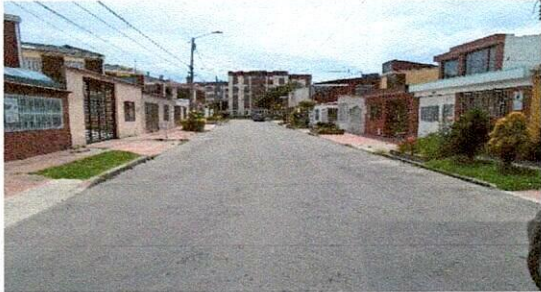
| OBSERVACIONES SEGMENTOS VIALES | | | | | |
|---|---|---|---|---|---|
| FOTO 3 | | | FOTO 4 | | |

| OBSERVACIONES SEGMENTOS VIALES | | | | | |
|---|---|---|---|---|---|
| DETALLE FRENTE A VIVIENDA DE PLACA 56-58. DESINTEGRACIONES POR DESPRENDIMIENTO AGREGADOS | | | DETALLE FRENTE A VIVIENDA DE PLACA 56-58. DESINTEGRACIONES POR DESPRENDIMIENTO AGREGADOS | | |

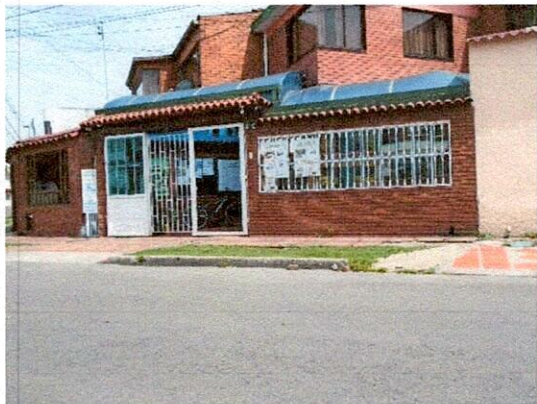
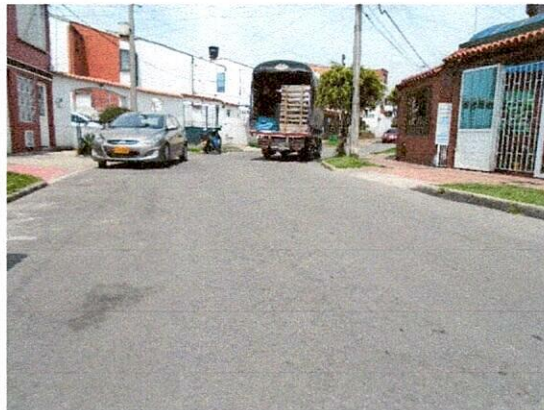
| OBSERVACIONES SEGMENTOS VIALES | |
|---|---|
| FOTO 5 | FOTO 6 |

| OBSERVACIONES SEGMENTOS VIALES | |
|---|---|
| <b>OBSERVACIONES</b><br>DETALLE FRENTE A VIVIENDA DE PLACA 56-58. DESINTEGRACIONES POR DESPRENDIMIENTO AGREGADOS | <b>OBSERVACIONES</b><br>DETALLE FRENTE A VIVIENDA DE PLACA 56-58. DESINTEGRACIONES POR DESPRENDIMIENTO AGREGADOS |

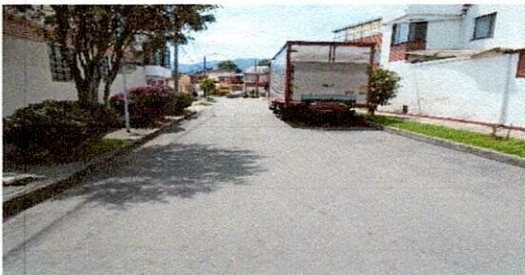
| OBSERVACIONES SEGMENTOS VIALES | |
|---|---|
| FOTO 7 | FOTO 8 |

| OBSERVACIONES SEGMENTOS VIALES | |
|---|---|
| <b>OBSERVACIONES</b><br>ESTADO ACTUAL DE LA VIA | <b>OBSERVACIONES</b> |

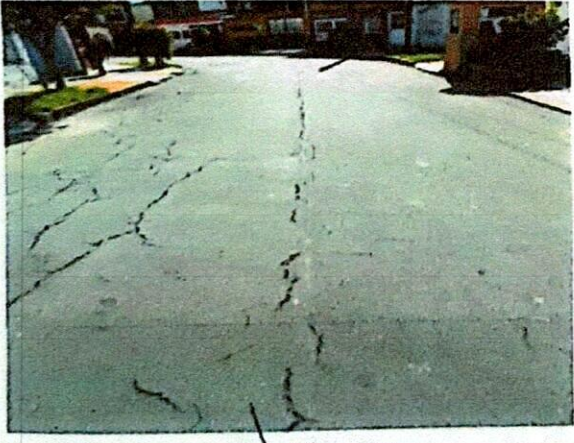
**ESTADO INICIAL**

### 3. REGISTRO FOTOGRÁFICO DEL ESTADO DE LA VÍA
