referencia: Ajustes al proyecto "Implementación de acciones de mejoramiento paisajístico y restauración ecológica en área de importancia ambiental de uso colectivo en la vereda Perolindez, del municipio de El Tambo, departamento del Cauca" para aunar esfuerzos en la celebración de convenio interadministrativo.

**ESTUDIO DE SUELOS,  
PROYECTO "IMPLEMENTACIÓN DE ACCIONES DE  
MEJORAMIENTO PAISAJISMO Y RESTAURACIÓN  
ECOLÓGICA EN ÁREA DE IMPORTANCIA  
AMBIENTAL DE USO COLECTIVO, EN LA VEREDA  
PEROLINDES", TAMBO, CAUCA.**

*TRABAJOS DE CAMPO, ENSAYOS DE LABORATORIO Y  
RECOMENDACIONES CONSTRUCTIVAS*

**PROYECTO "KIOSKO, PEROLINDES  
MUNICIPIO DEL TAMBO  
MIRADOR-AVISTAMIENTO DE AVES**

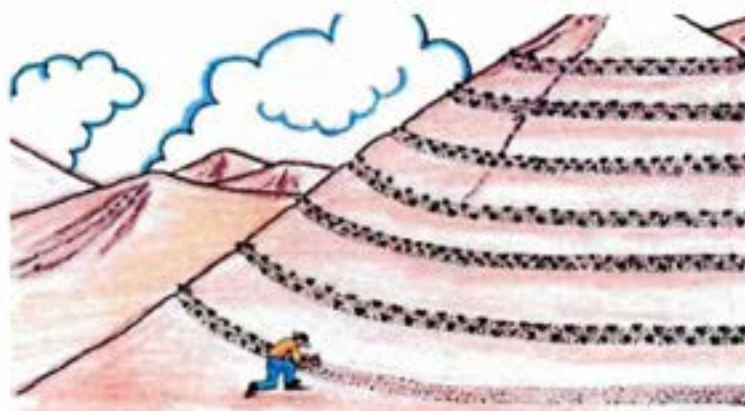
Fuente Imagen: Sena, 1991.

La siembra en curvas a nivel consiste en colocar las plantas en hileras y a través de la pendiente. Así las plantas forman barreras impidiendo que el agua lluvia corra libremente sobre el terreno, disminuyendo su velocidad y capacidad de arrastre.

Realizado el trazado a curvas de nivel, el orden de las especies para la siembra del material vegetal se realizará como selección al azar, de la siguiente manera: las especies Siete Cueros, Carbonero, Cordoncillo, Resucitado, que son especies de porte bajo y con floraciones, serán ubicados en las áreas con mayor pendiente, y las especies de Leucaena, Cucharo, Nacedero, en las zonas de menor pendientes, especies seleccionadas por sus características como especies pioneras, fijadoras de nitrógeno y protectores de fuentes hídricas, entre otras.

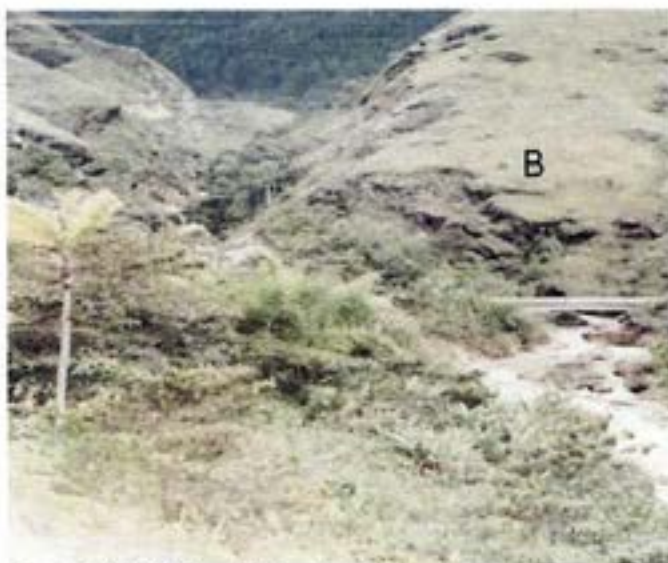
En la figura No. 6 se observa la topografía abrupta característica de la Unidad Geomorfológica B, valles en forma de "V".

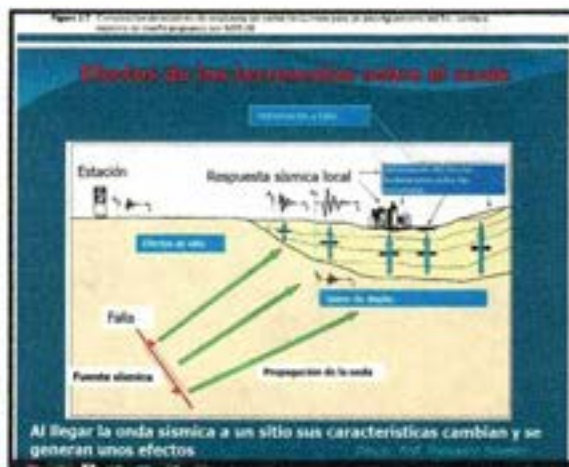
El factor de amplificación es el aumento de la aceleración en la superficie del terreno comparada con la aceleración en la roca a profundidad.

Además se aumenta también la duración del sismo y se modifican las características del movimiento.

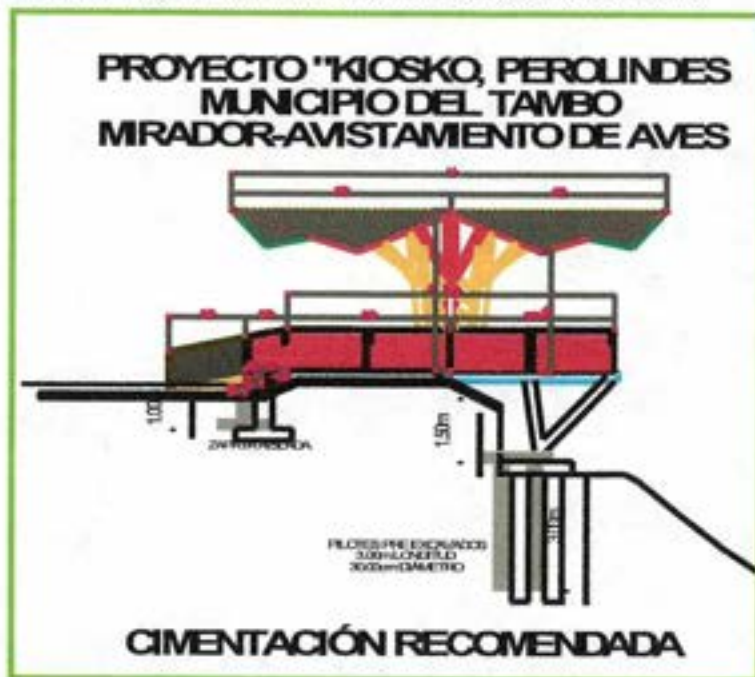
En la siguiente imagen se presenta el tipo de cimentación recomendado.

Tal como se indica en la imagen anterior, los pilotes serán del tipo pre excavados, y alcanzarán una profundidad igual a 3.00m, con un diámetro igual a 20.00cm.

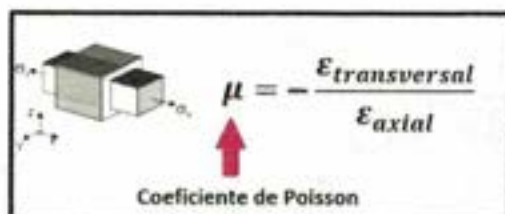
la relación de Poisson, tal como lo indica la imagen anterior, es la proporción resultante entre dividir la deformación transversal entre la deformación axial, siempre y cuando esté dentro del campo elástico.

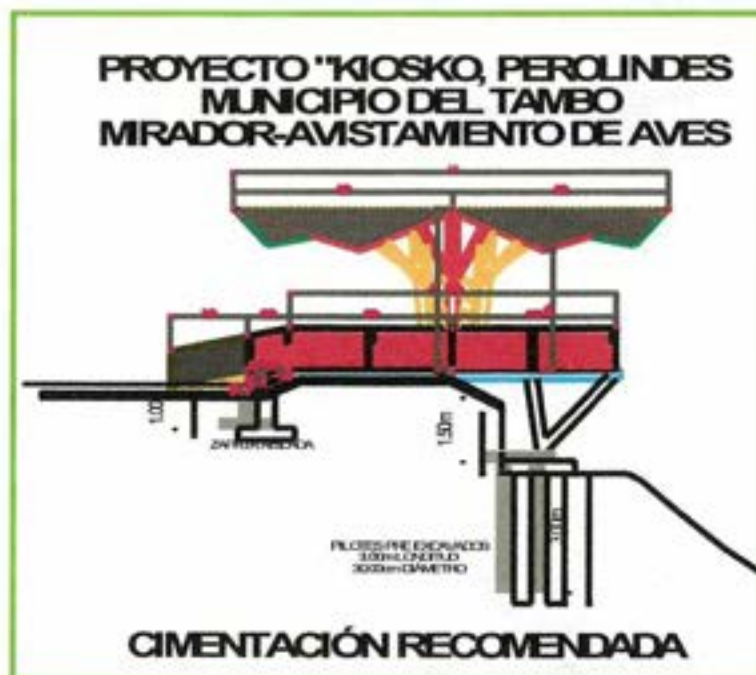
**CIMENTACIÓN RECOMENDADA**

Tal como se indica en la imagen anterior, los pilotes serán del tipo pre excavados, y alcanzarán una profundidad igual a 3.00m, con un diámetro igual a 20.00cm.

Así mismo el restante de zapatas se podrá cimentar mediante zapatas aisladas, convencionales, con una profundidad de desplante igual a 1.00m.

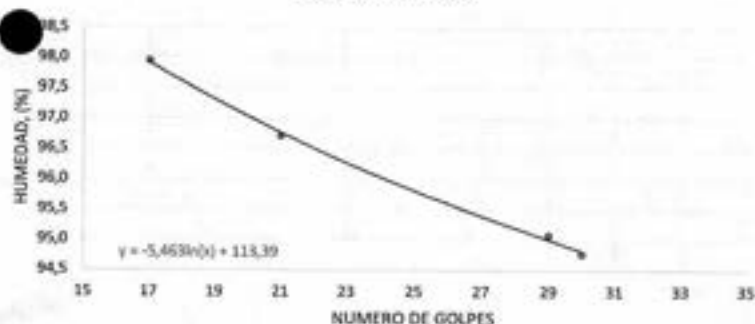
CURVA DE FLUJO

| Limite Liquido (%) | 95,8 | Indice de Plasticidad (%) | 39,8 |
