**Asunto:** Audiencia de presunto incumplimiento de **LOTE 1**- informe de interventoría.

## INFORME DE INTERVENTORIA SOLICITADO EN AUDIENCIA

**DEL CONTRATO N° 4152.010.26.1.400.2022**

### **LOTE 1**

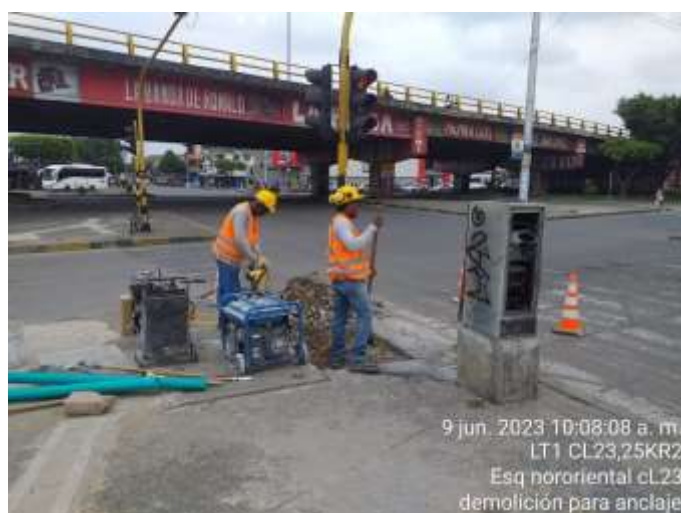
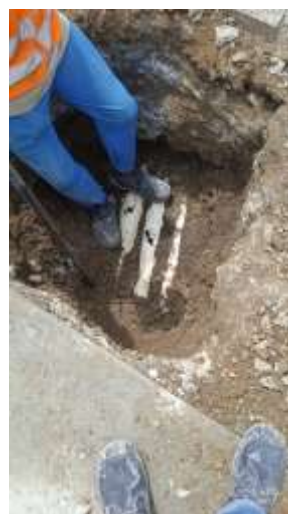
En el desarrollo de las actividades efectivamente, en varios sitios, se encuentran redes de tuberías existentes justo en el espacio donde se van a ubicar las cajas de inspección o estructuras de soporte, generando mayores tiempos en la ejecución, debido a que se requiere tomar una decisión al respecto. Por ejemplo, la ubicación de los anclajes de los retornos de la Calle 44; la sustitución del anclaje T2 por uno T1 debido a las tuberías existentes en la Calle 25 y 23 con Carrera 23; y coordinación de la reubicación de algunos postes semafóricos para poder proceder a la demolición de algunas estructuras de soportes como son los casos presentados en Isa Calle 44 y 39.

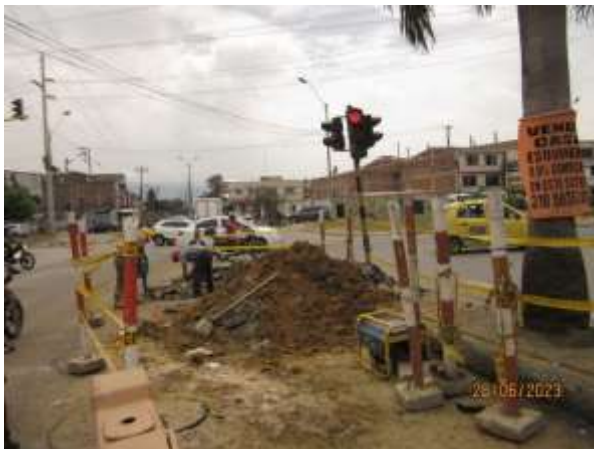
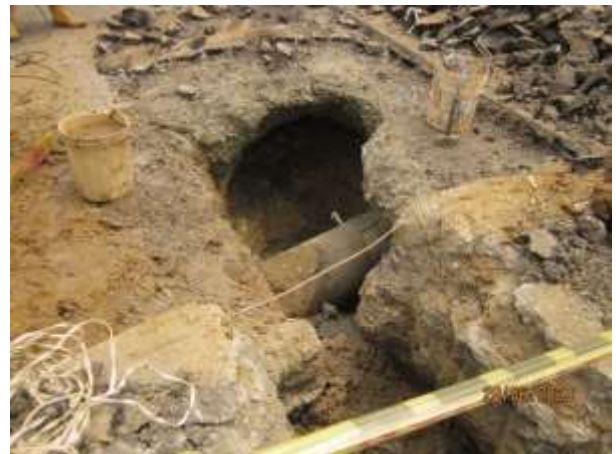
Durante el desarrollo de la intersección de la Transversal 29, se presentó una fuga en una de las tuberías de 4" momento en el cual llegó la empresa de servicios públicos EMCALI a hacer la revisión de la tubería del sistema el día 16 de junio del 2023, la reparación efectuada no resultó ser la más idónea, toda vez que funcionarios de dicha empresa debieron regresar el día 29 de junio a hacer ajustes a los trabajos realizados. Se muestra en la fotografía la demolición de la vía por parte de la cuadrilla de EMCALI para poder hacer la reparación en la tubería.

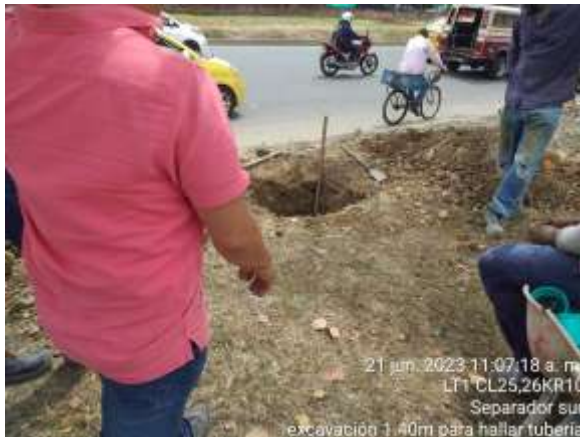
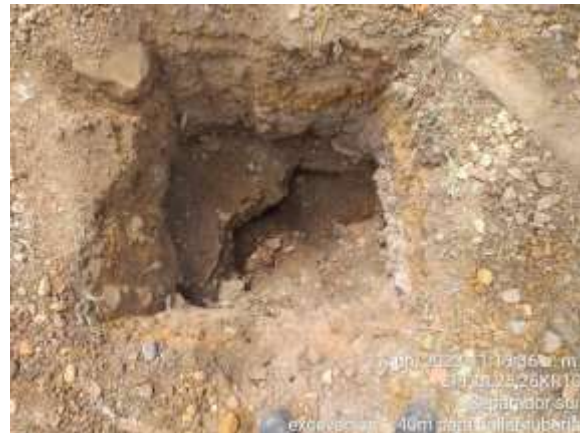
Al respecto la interventoría había dado respuesta de una posible solución para la intersección de las Calle 25 y 26 con Carrera 10, donde se mantenía la postura de hacer excavaciones manuales para las cajas de inspección intermedias a 10 metros de las cajas sencillas nuevas existentes. El día 21 de junio del 2023 se comenzaron a realizar los apiques con excavación manual para hacer la ubicación de las cajas aludidas, la cual debió suspenderse pues a los 1,40 metros de profundidad del apique no se habían encontrado las tuberías de la dirigida de 51 metros ubicada entre las dos cajas ya construidas. La interventoría, mediante oficio le solicitó al contratista la solución a esta situación, la cual debe ser entregada con concepto de su experto de tránsito y transporte, para ser avalada por la entidad contratante.

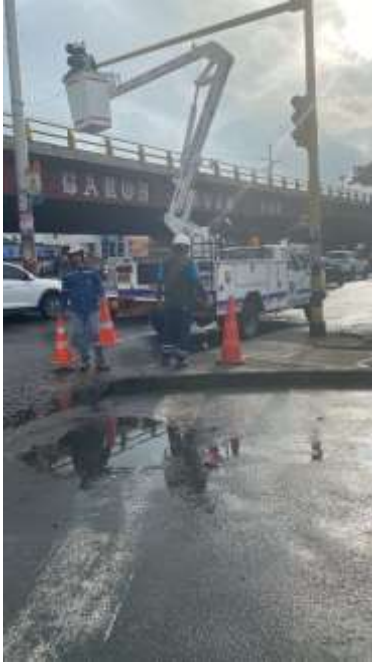
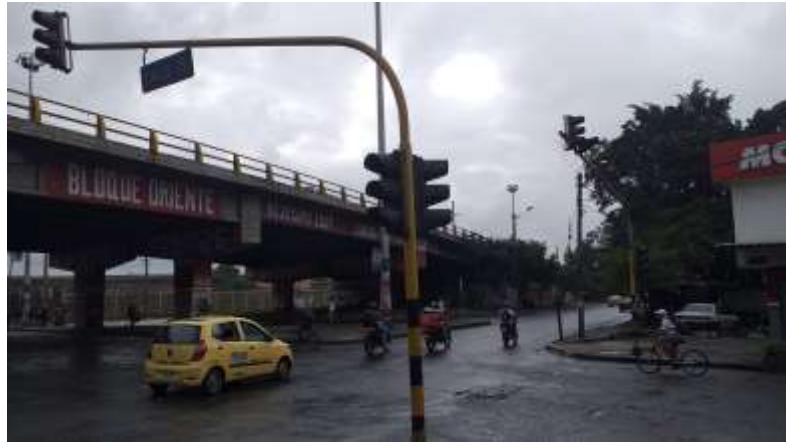
Para la reubicación del poste semafórico en la intersección de la Calle 25 y 23 con Carrera 23 frente de la Olímpica de las Orquídeas se ejecutó por parte de la entidad Movilidad el traslado en horas de la mañana del 26 de junio de 2023.

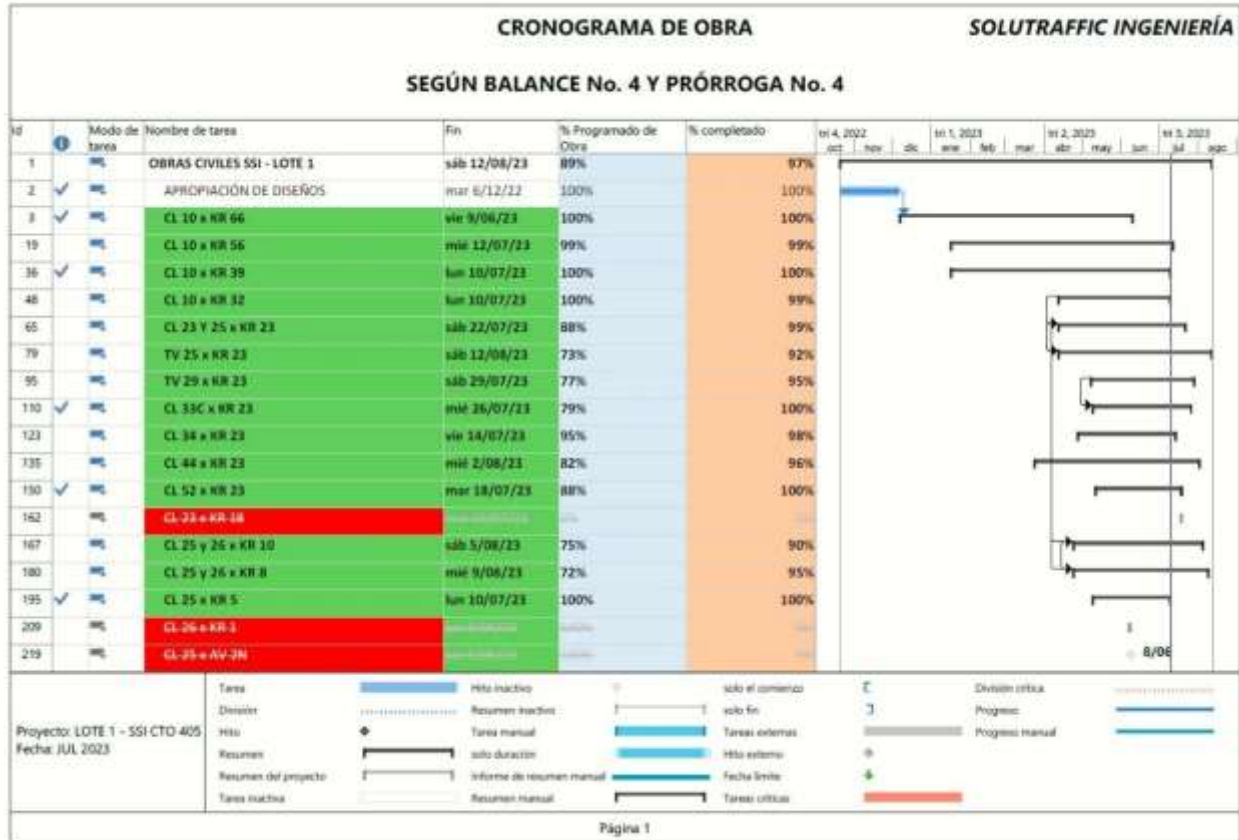
## Anexo N°5

En la presente se muestra el diagrama de Gantt que arroja el Project en el cual se observan las fechas de entrega de las intersecciones, hasta la finalización del contrato.

La interventoría analizó la programación de obra correspondiente al Lote 1, donde se disponen los meses de julio y parte de agosto para poder coordinar la logística de las entregas y subsanaciones de todas las intersecciones que faltan basado en el balance 4.
