**ASUNTO:** Recibido a satisfacción parcial equipos contrato CO1.PCCNTR. 4280701

| <b>INFORME DE SUPERVISIÓN No. UNICO PAGO</b> | | |
|---|---|--|
| <b>OBJETO:</b> | "Mantenimiento preventivo y correctivo de equipos destinados para la formación profesional de aprendices del Centro de diseño e innovación tecnológica industrial Sena Regional Risaralda Vigencia 2022" | |

## ***INFORME MANTENIMIENTO PREVENTIVO Y CORRECTIVO EQUIPOS CDITI SENA***

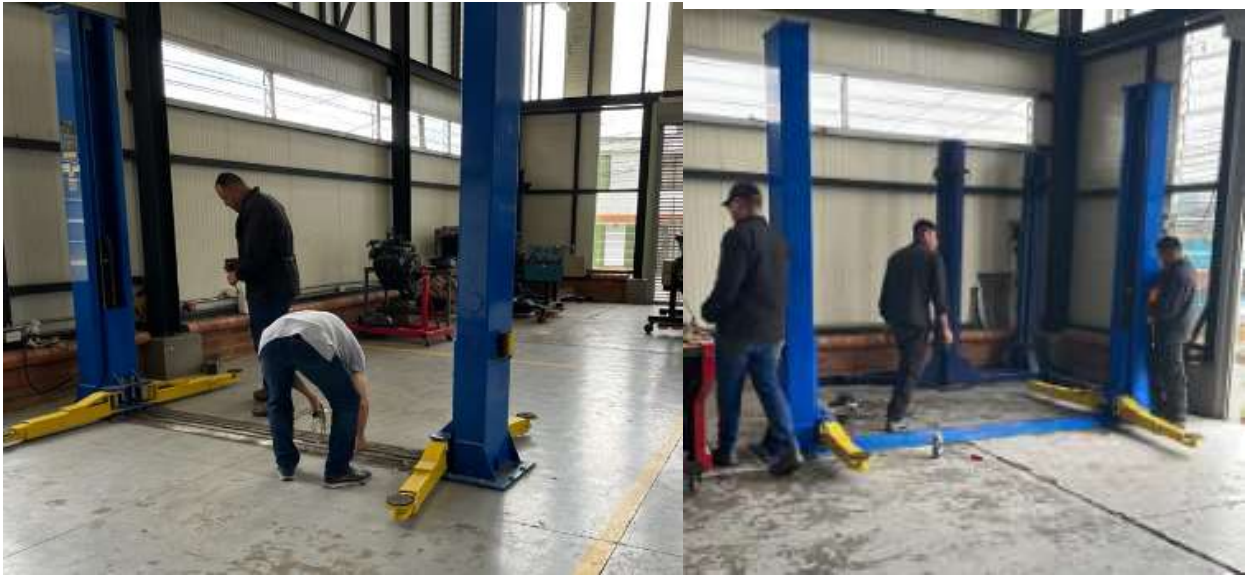
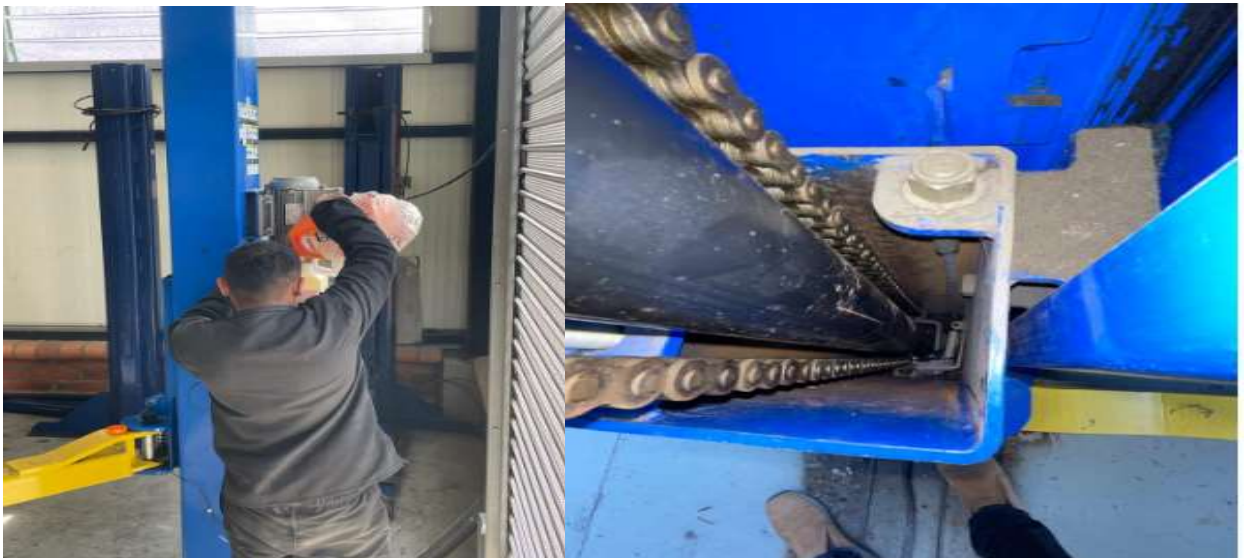
**REGISTRO FOTOGRAFICO**

Ajuste y reglaje electromecánico.

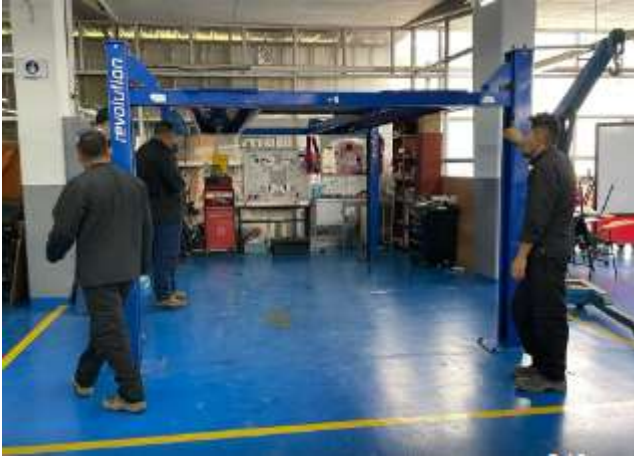
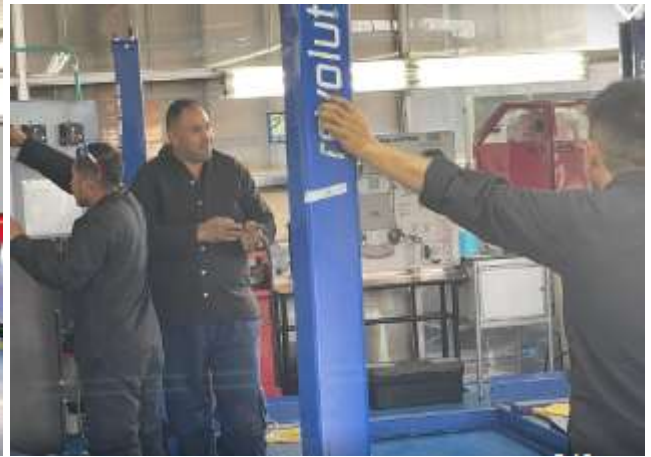
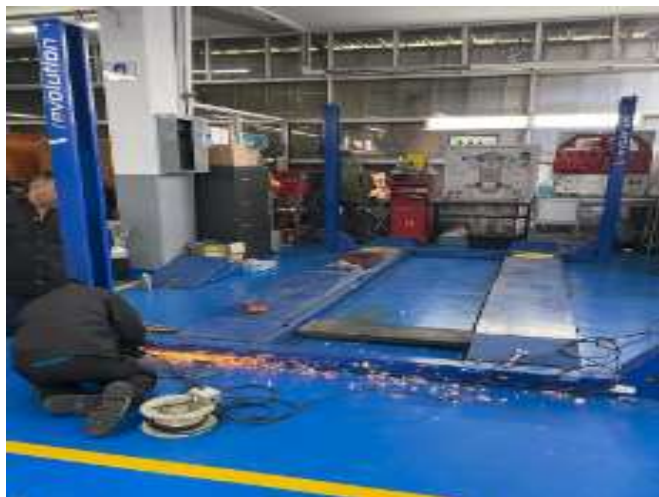
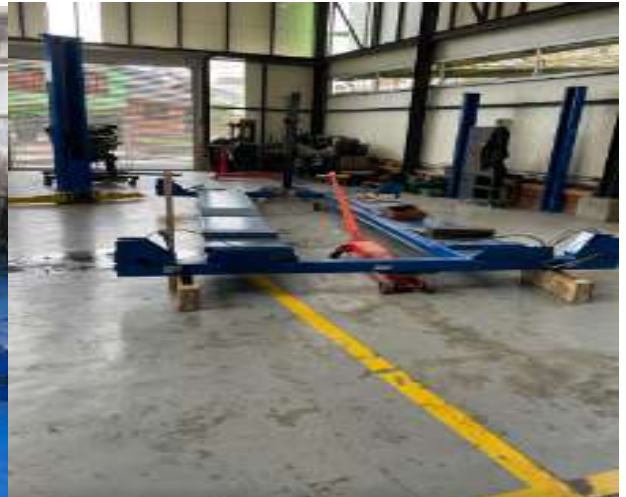
## **REGISTRO FOTOGRAFICO**

Ajuste y reglaje electromecánico.

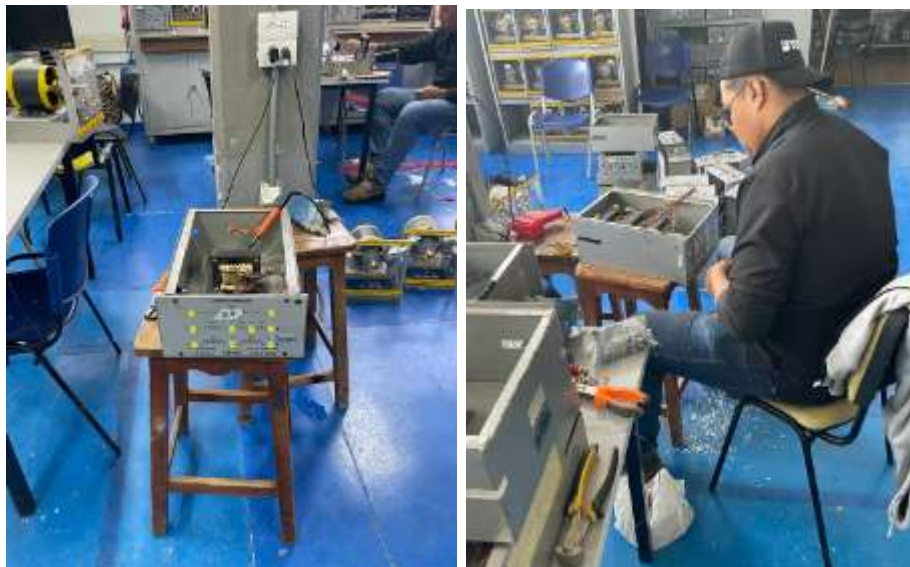
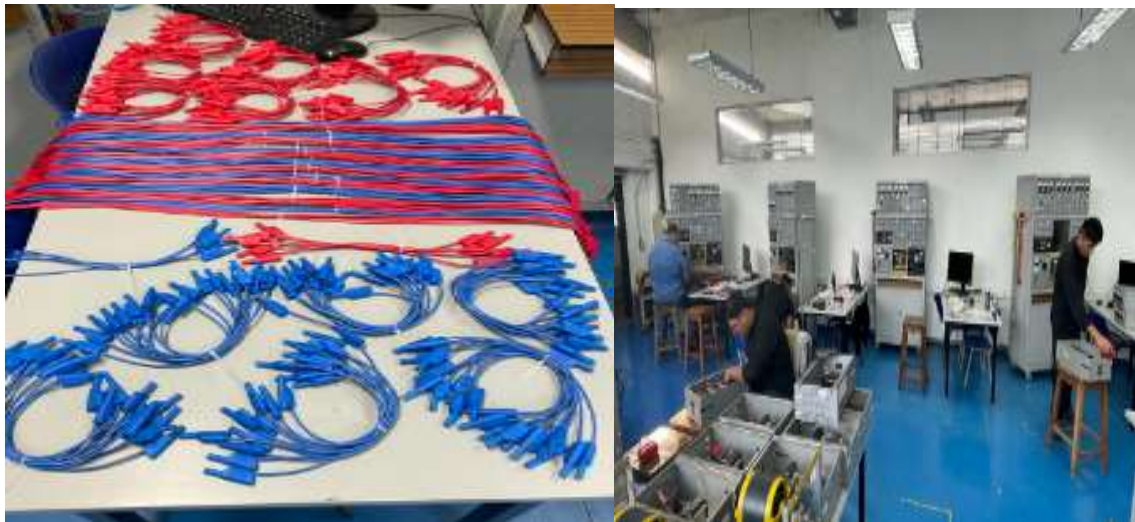
### ***REGISTRO FOTOGRAFICO***

- Cambio de 9 bornes a 4mm 36A,  
Se realiza ampliación del agujero a 12 milímetros, se realiza el cambio y correcta soldadura del cable y borne.
- Reemplazo de 3 cables 4mm 36A de longitud 2m, 6 cables 4mm 36A de longitud 1m, 12 cables 4mm 36A de longitud 0.3m.

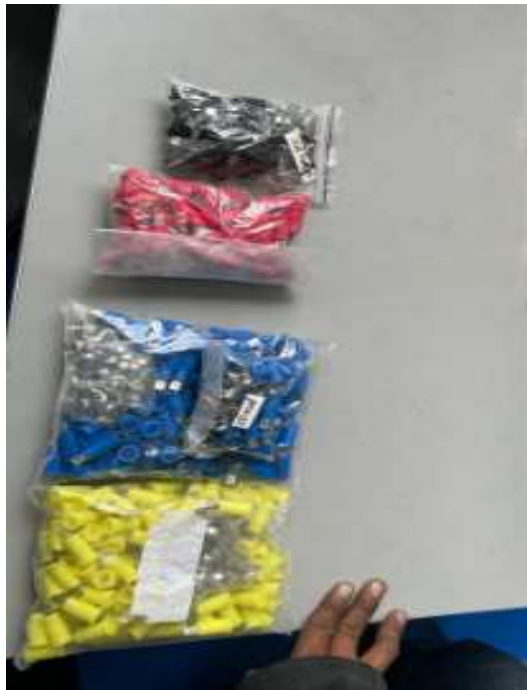
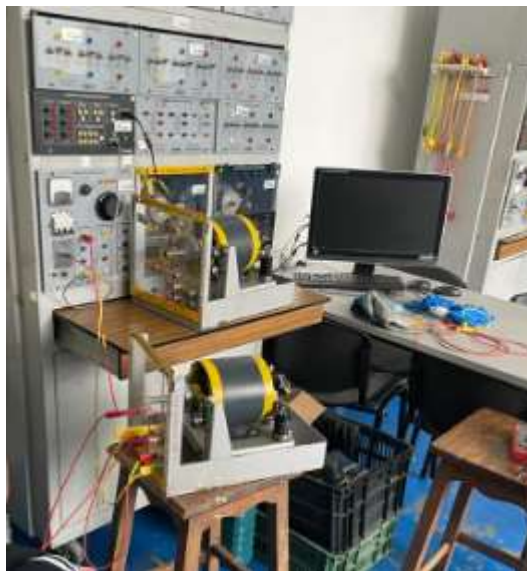
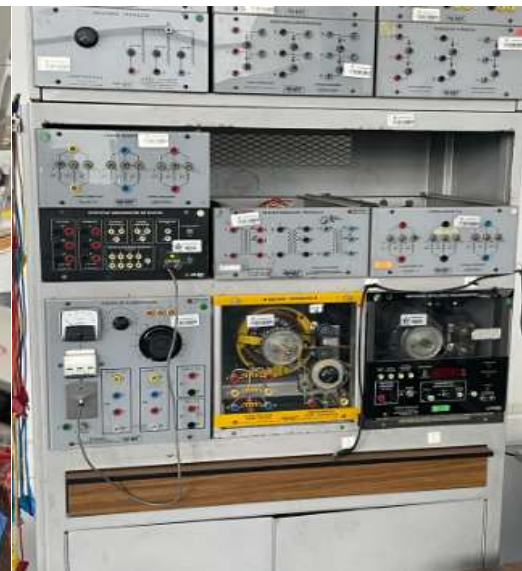
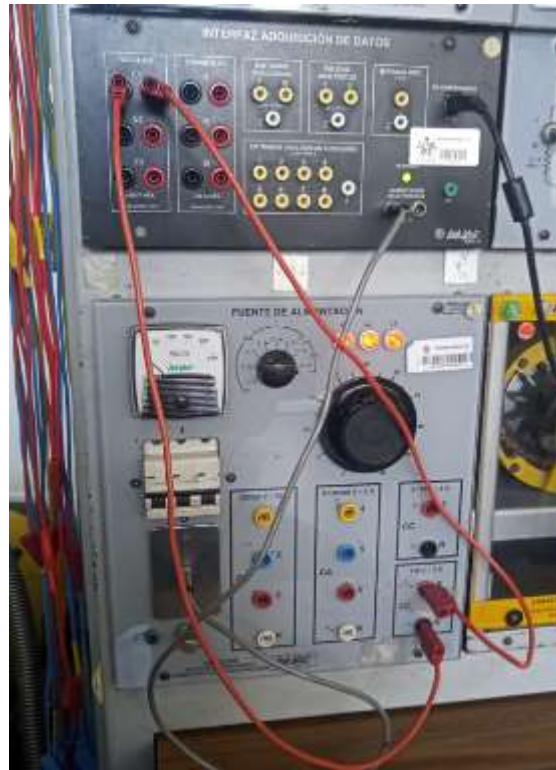
### ***REGISTRO FOTOGRAFICO***

- Limpieza de los componentes eléctricos del tablero.
- Limpieza de los contactos eléctricos con limpiador en spray dieléctrico.
- Ajuste de contactos eléctricos.
- Verificación del correcto funcionamiento del modulo motor donde se evaluó encendido del motor, consumo de amperaje, vibración del motor y funcionamiento del sistema mecánico (rodamientos).
- Mediciones de parámetros eléctricos en cada tablero eléctrico.
- Cambio general de 50 bornes a 4mm 36.
- reemplazo de 24 cables 4mm 36A de longitud 2m, 24 cables 4mm 36A de longitud 1m, 24 cables 4mm 36A de longitud 0.3m.

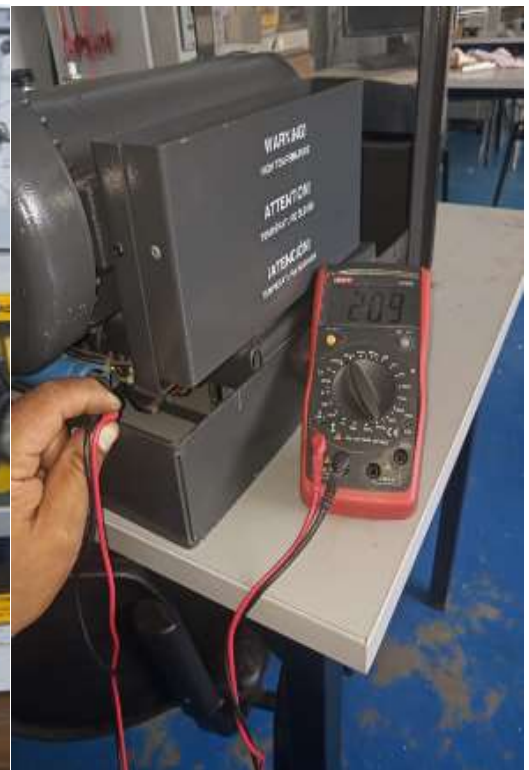
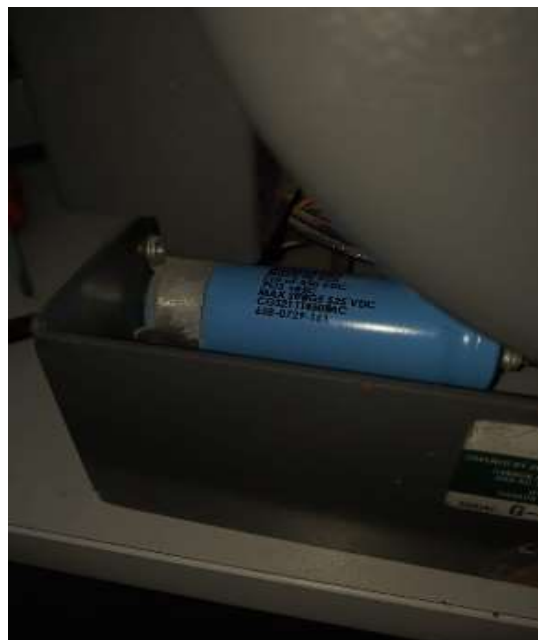
## **Item 5**

Mantenimiento preventivo de módulo didáctico de aprendizaje motor monofásico 175W

Durante la observación ocular no se descubrió indicios de sobrecalentamiento y otras condiciones que inducen a fallas, no se detectaron olores ocasionados por sobre calentamientos, ruidos excesivos, vibraciones, entre otros signos.

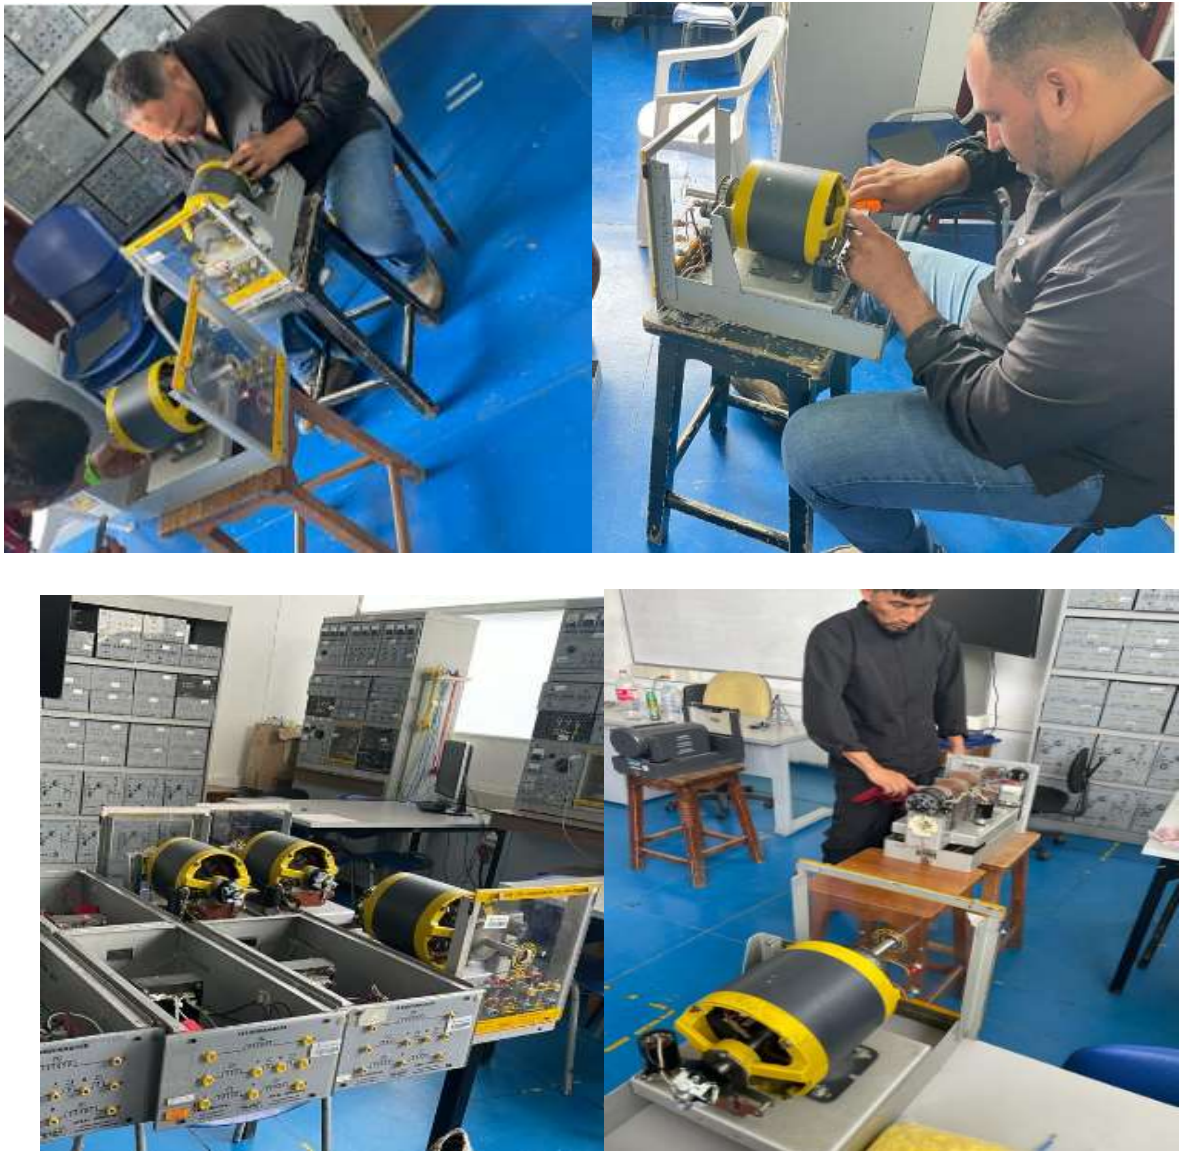
### ***REGISTRO FOTOGRAFICO***

- cambio de 7 bornes a 4mm 36A,
- reemplazo de 3 cables 4mm 36A de longitud 2m, 6 cables 4mm 36A de longitud 1m, 12 cables 4mm 36A de longitud 0.3m.

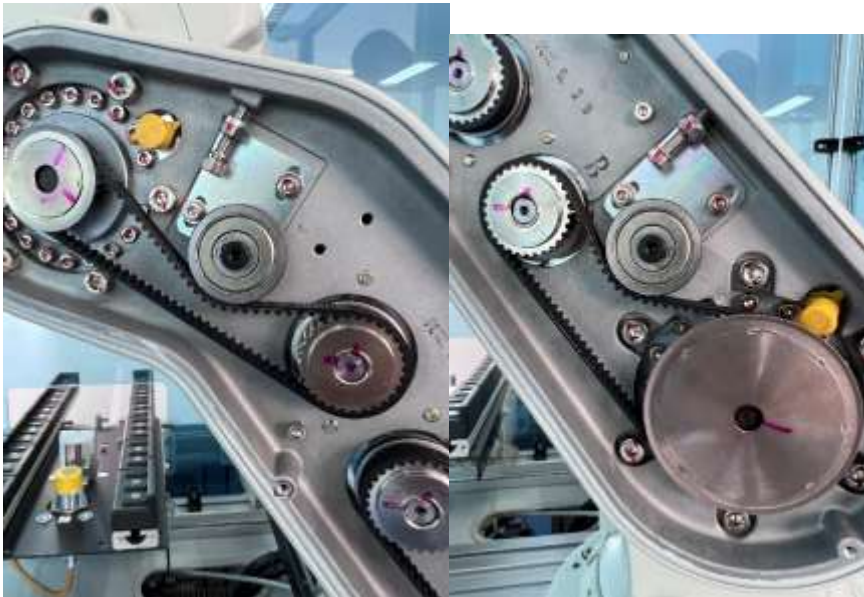
También se verificó el estado de los niples de lubricación.

La tensión de las correas de transmisión se encuentra entre los límites recomendados, no se evidencia desgaste significativo en los dientes, el niple de lubricación se encuentra en buen estado.

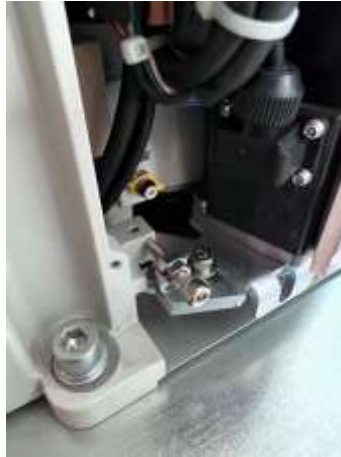
Se reviso el cableado del manipulador desde la base, buscando señales de deterioro.

El cableado se encuentra completo, encontrando que el estado de este es bueno, no se evidencia cables cortados o con aplastamiento.

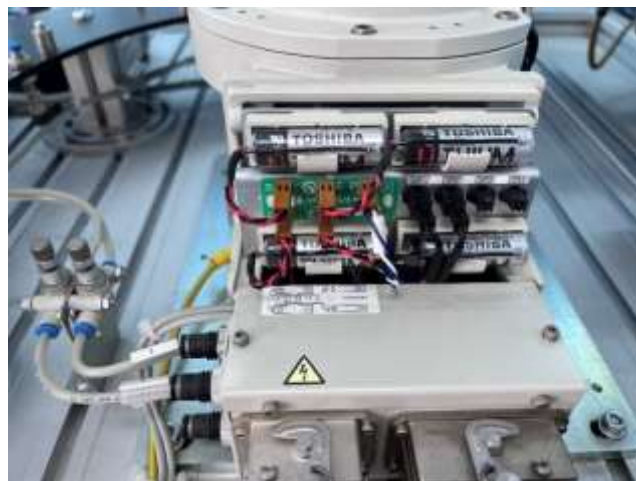
Las baterías se encuentran agotadas por lo cual se procede al cambio de estas.

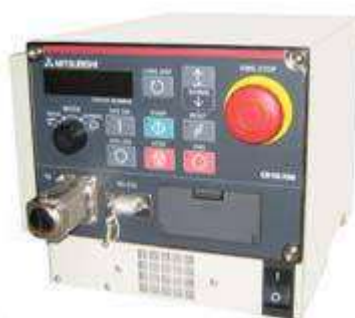
El controlador se encuentra en buen estado por lo que se procedió a realizar el reset del origen utilizando el método de freno descrito en el manual de instalación.

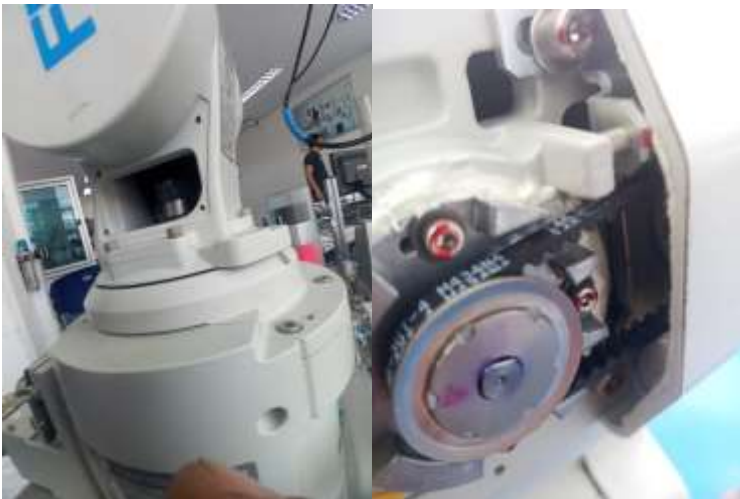
También se verificó el estado de los niples de lubricación.

La tensión de las correas de transmisión se encuentra entre los límites recomendados, no se evidencia desgaste significativo en los dientes, el niple de lubricación se encuentra en buen estado.

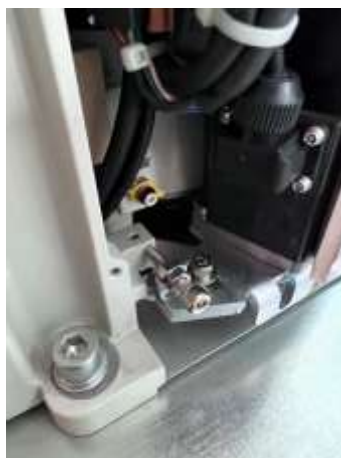
Se reviso el cableado del manipulador desde la base, buscando señales de deterioro.

El cableado se encuentra completo, encontrando que el estado de este es bueno, no se evidencia cables cortados o con aplastamiento.

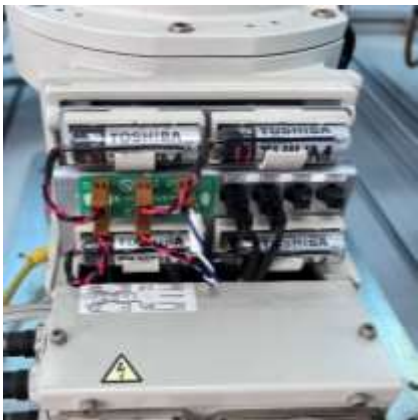
Las baterías se encuentran agotadas por lo cual se procede al cambio de estas.

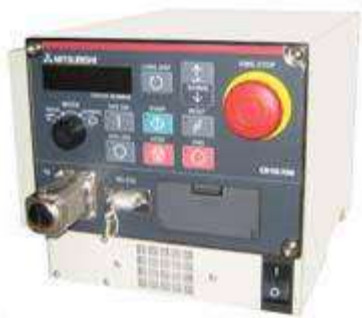
El controlador se encuentra en buen estado por lo que se procedió a realizar el reset del origen utilizando el método de freno descrito en el manual de instalación.

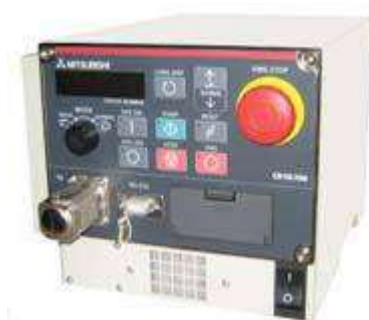
El controlador se energizó, se evidencia que el mismo no arranca el Teach permanece en pantalla de inicio como se muestra en la imagen siguiente:

No se evidencia ningún conector suelto, o algún daño visible de las tarjetas, sin embargo, no se logra arrancar el controlador.

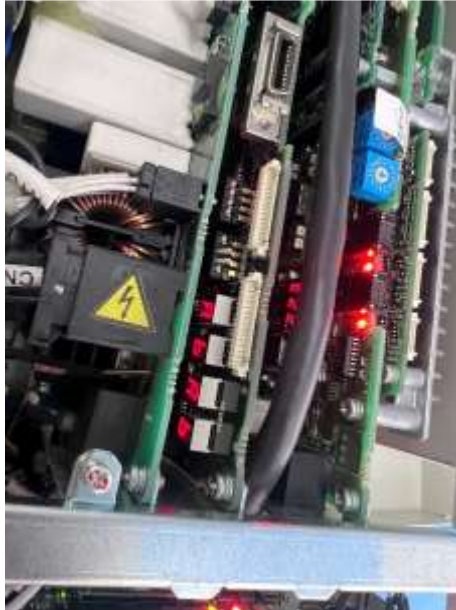
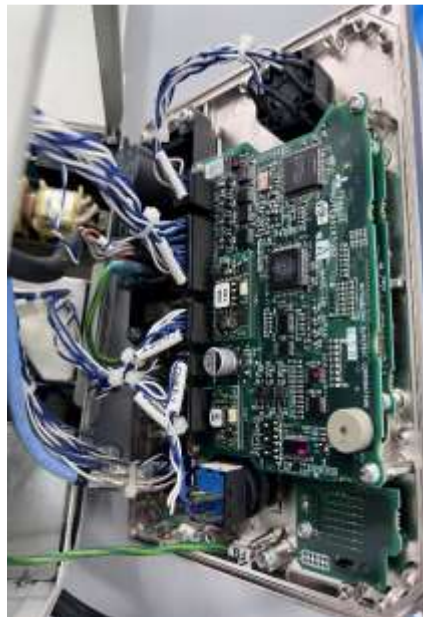
A continuación, se procede a revisar las tarjetas del controlador,

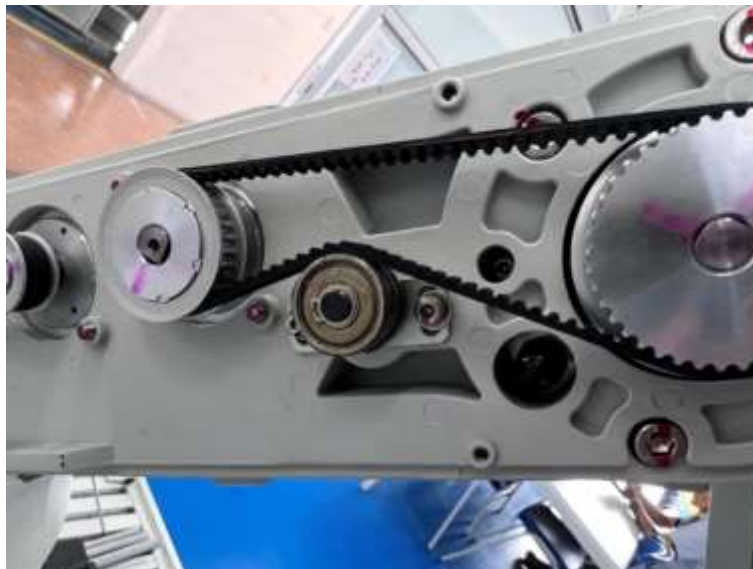
- Correa de transmisión J2:

La tensión de la correa de transmisión se encuentra entre los límites recomendados, no se evidencia desgaste significativo en los dientes, el niple de lubricación se encuentra en buen estado.

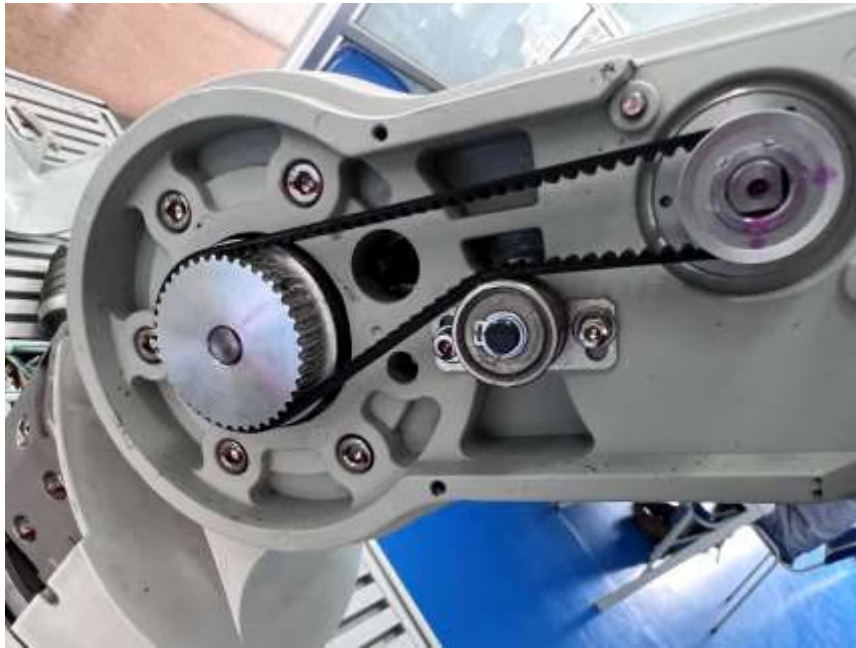
- Correa de transmisión J3:

La tensión de la correa de transmisión se encuentra entre los límites recomendados, no se evidencia desgaste significativo en los dientes, el niple de lubricación se encuentra en buen estado.

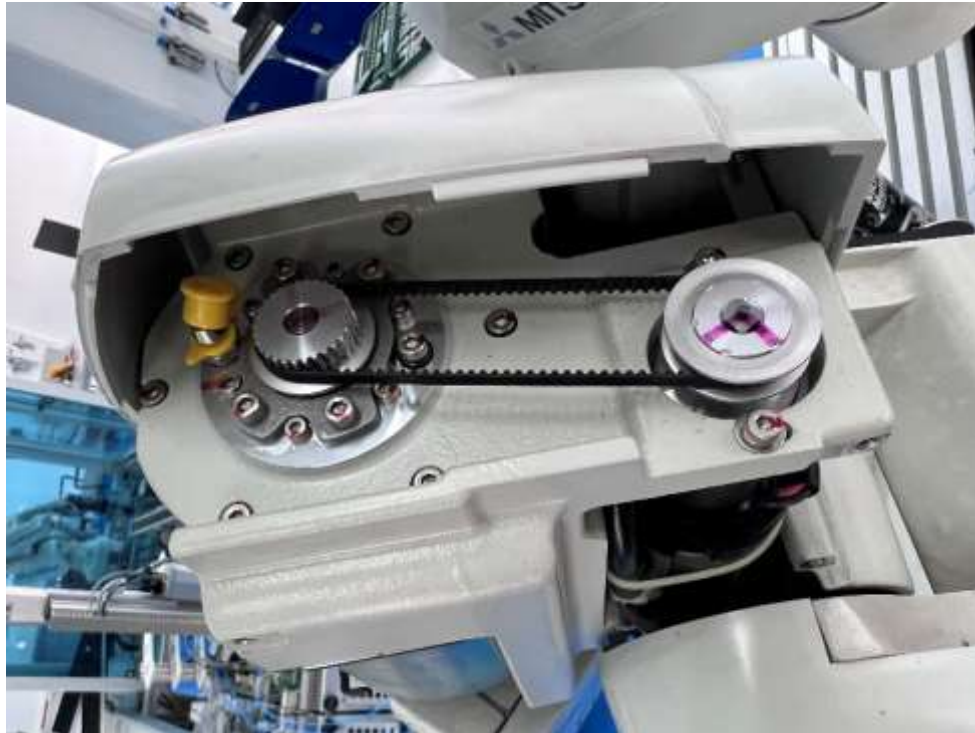
- Correa de transmisión J4:

La tensión de la correa de transmisión se encuentra entre los límites recomendados, no se evidencia desgaste significativo en los dientes, el niple de lubricación se encuentra en buen estado.

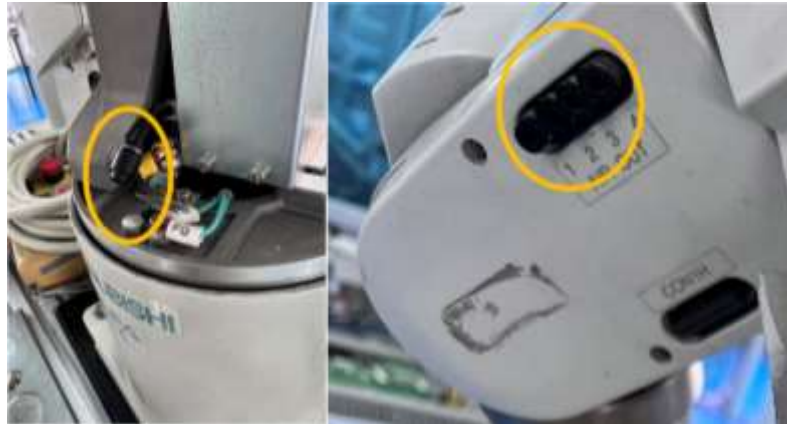
Se encontró que la conexión interna esta incompleta, los racores de conexión se encuentran en buen estado.

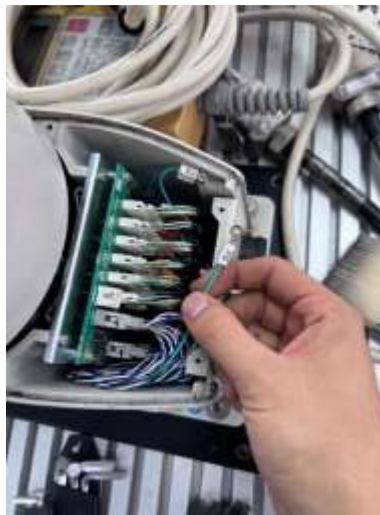
- Cableado Base

El cableado se encuentra completo, encontrando que el estado de este es bueno, no se evidencia cables cortados o con aplastamiento. Se encuentra un cable de tierra desconectado.

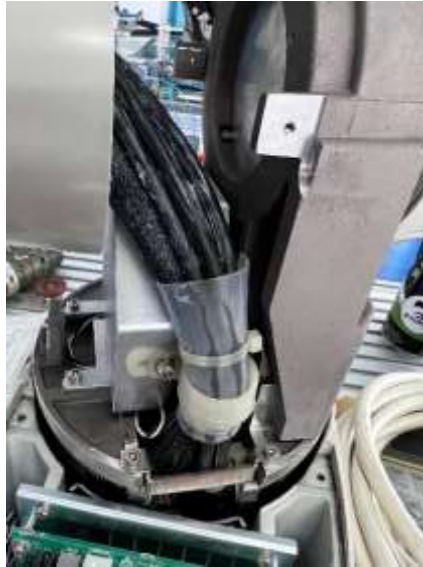
- Cableado Hombro

El cableado se encuentra completo, encontrando que el estado de este es bueno, no se evidencia cables cortados o con aplastamiento.

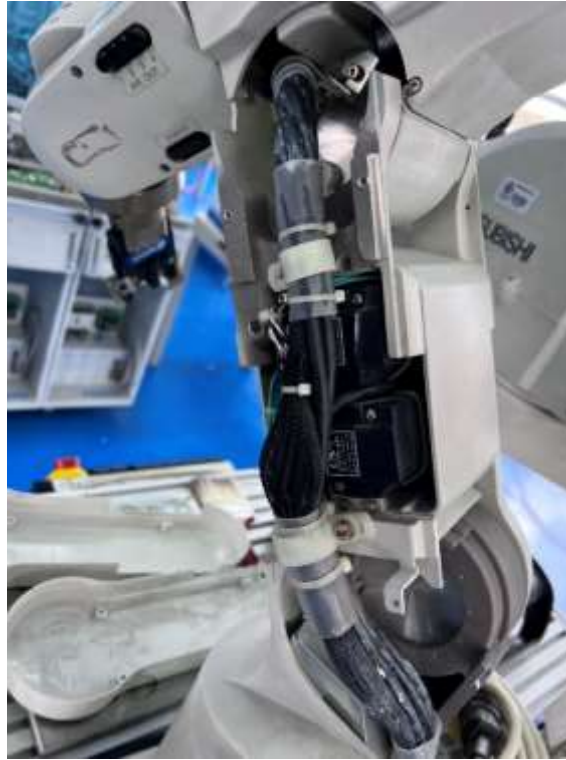
- Cableado brazo inferior

El cableado se encuentra completo, encontrando que el estado de este es bueno, no se evidencia cables cortados o con aplastamiento.

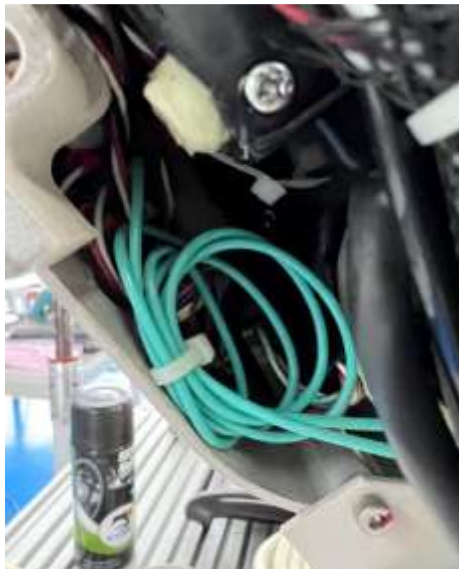
- Cableado codo

El cableado se encuentra completo, encontrando que el estado de este es bueno, no se evidencia cables cortados o con aplastamiento.

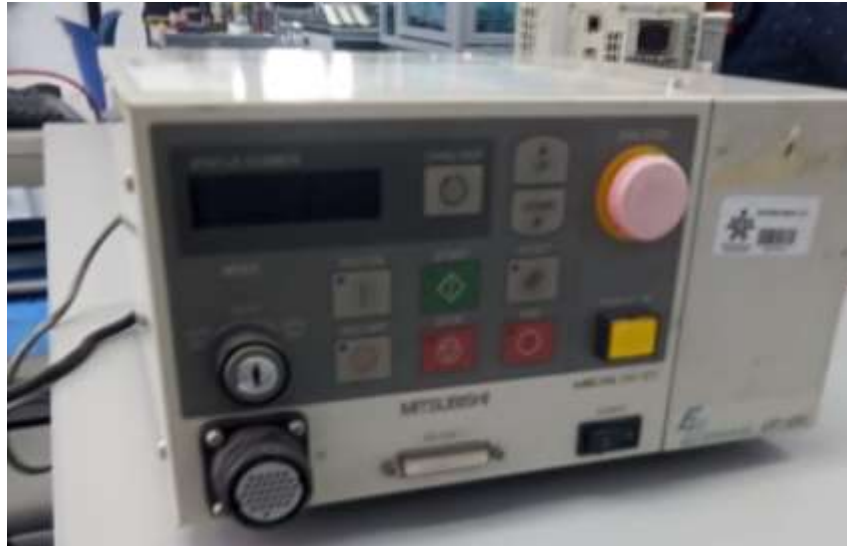
- **REVISIÓN ELECTRICA**

En la revisión del controlador se comprobó el estado del interruptor de encendido, y el paro de emergencia, se encontró que están en buen estado.

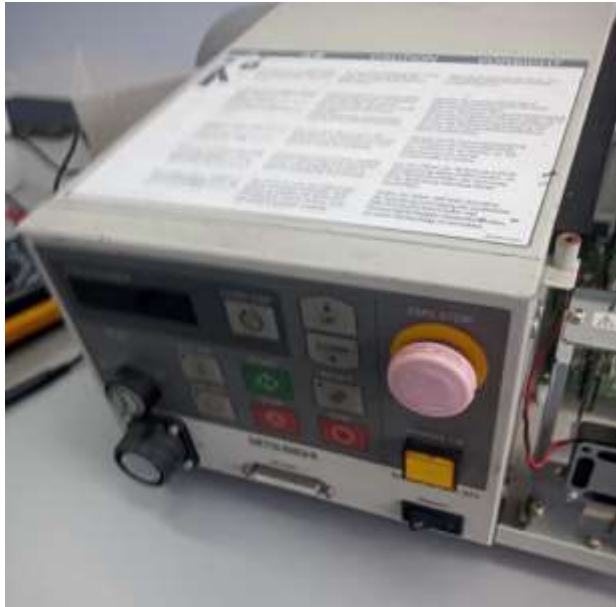
Luego se abrió el controlador para verificar el voltaje de alimentación ubicando el jumper en la posición 220 Vac, a continuación, se energizó el controlador y se accionó el interruptor de inicio.

El controlador no inicia por lo cual no se puede conectar el controlador al manipulador para continuar pruebas de funcionamiento.
