“INTERVENTORIA AL MANTENIMIENTO Y  
RECUPERACIÓN DEL EQUIPAMIENTO URBANO EN PARQUES,  
ESCENARIOS DEPORTIVOS Y ESPACIO PÚBLICO DEL  
MUNICIPIO DE BUCARAMANGA” GRUPO 1 Y GRUPO 2

INFORME TECNICO MENSUAL DE INTERVENTORIA No. 3  
– GRUPO 1

PERIODO: DEL 01 AL 31 DE MAYO DEL 2023

CONTRATO DE INTERVENTORIA No. 430 de 2022. – JESAK SAS  
CONTRATO DE OBRA No. 017 de 2023.- GTP ASOCIADOS LTDA  
CONTRATO DE OBRA No. 018 de 2023.- CONSORCIO PARQUES 2022

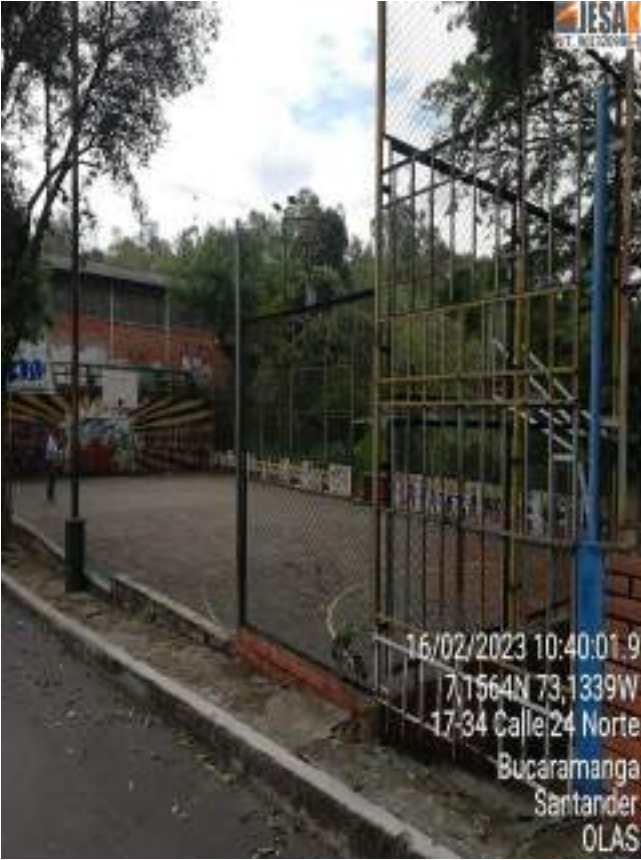
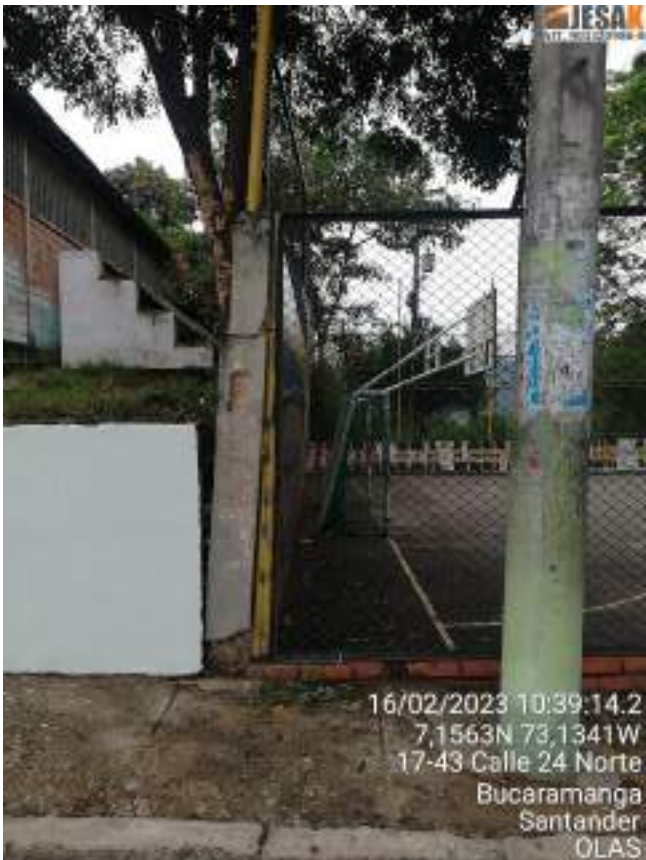
5.1. BARRIO OLAS – PARQUE LAS OLAS

Dentro del espacio del parque se encuentra una cancha múltiple con su respectivo encerramiento, las cuales están en estado de deterioro normal de uso, por lo cual se hace necesario realizar un mantenimiento, con el fin de que se puedan seguir prestando el servicio a la comunidad, un muro de contención, el cual ya presenta fallas de estabilidad por lo cual requiere su demolición y reconstrucción en su totalidad y una gradería en muy mal estado junto con su zona aledaña.

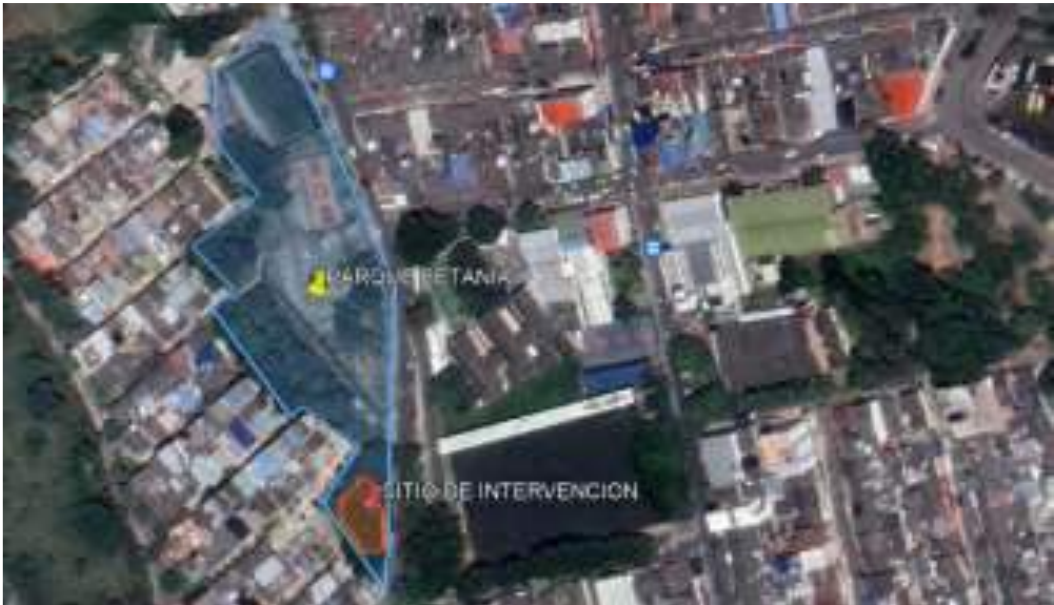
5.2. BETANIA – PARQUE BETANIA (KENNEDY)

El predio se encuentra en estado natural, ubicado en la pendiente más alta, junto a una caída. Actualmente, el predio, no cuenta con mayor uso por parte de la comunidad, lo único instalado son dos

juegos infantiles. Asimismo, el juego infantil de la “rueda” se desprendió debido al mal uso de la comunidad, y se encuentra caído.

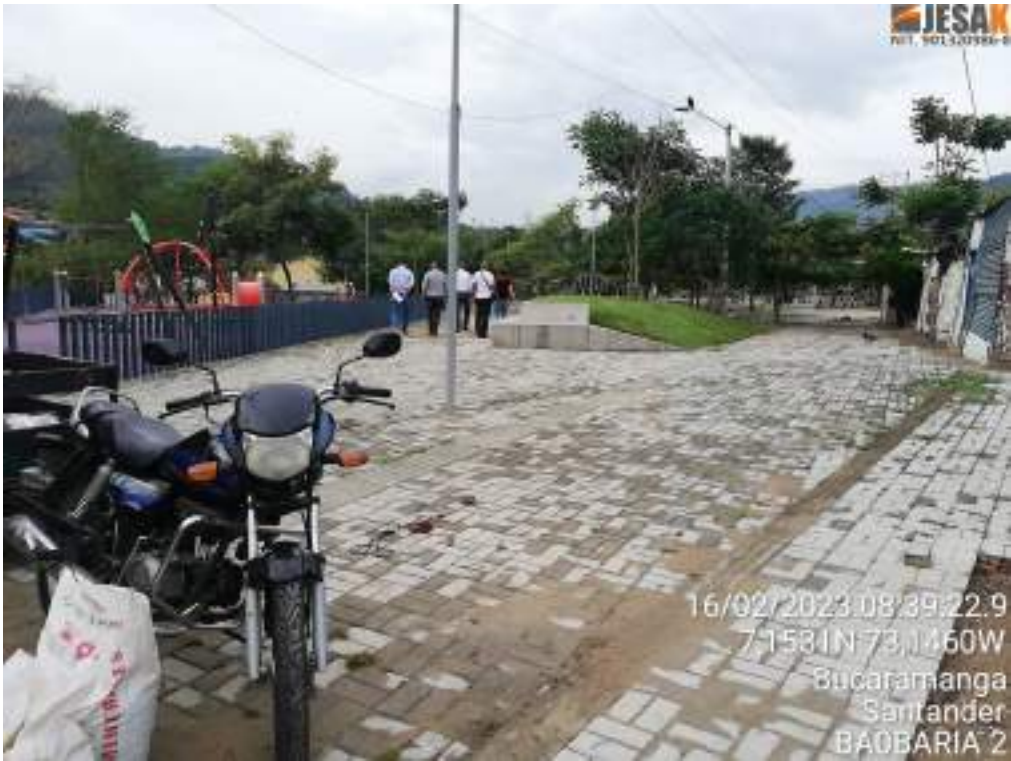
El parque Río del Oro, cuenta también con un espacio de juegos infantiles, que están desgastados y algunos de estos, con fallas que evitan su uso, es por esto por lo que se necesita realizar mantenimiento y reparación a dichos juegos, con el fin de que la comunidad infantil del barrio Bavaria 2, pueda tener un lugar de esparcimiento y diversión en buen estado y con condiciones de seguridad.

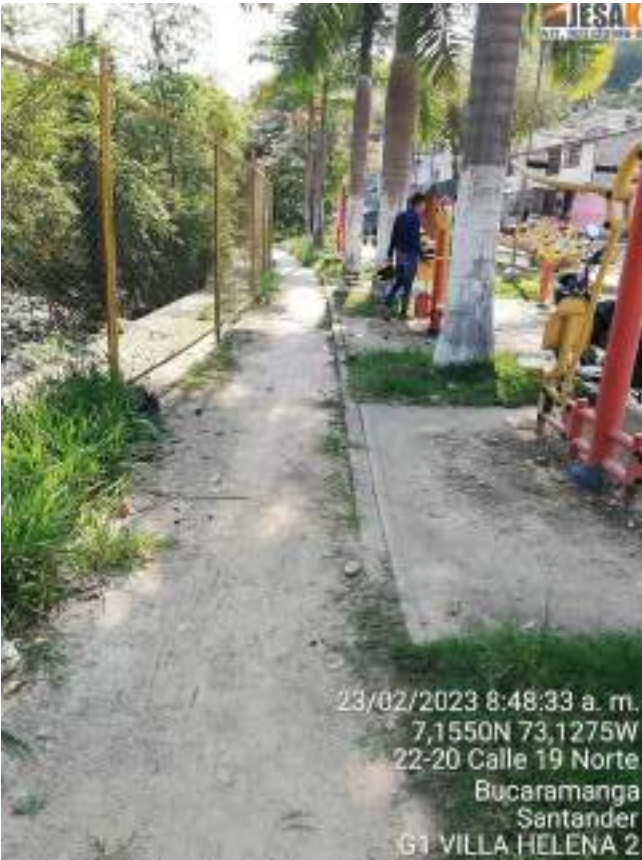
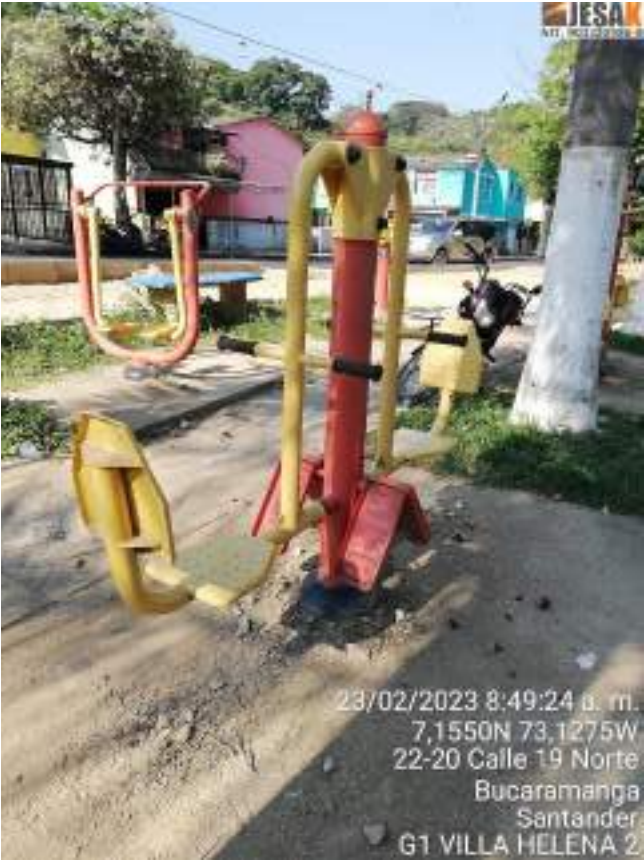
5.4. VILLA HELENA 2 – GIMNASIO VILLA HELENA 2

Actualmente en el lugar funciona un área de gimnasio al aire libre, parque infantil y escenarios deportivos multifuncionales, espacios que actúan como un punto de encuentro y ocio de la comunidad, cuenta con espacio público, estancias y lugares de esparcimiento, sus máquinas de gimnasio al aire libre y el parque infantil se encuentran en un estado de deterioro por falta de mantenimiento rutinario.

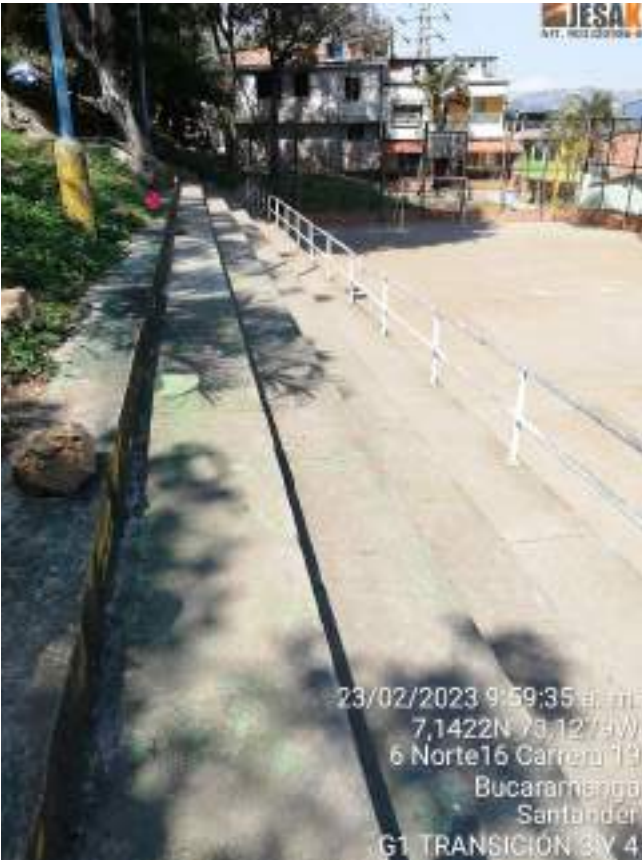
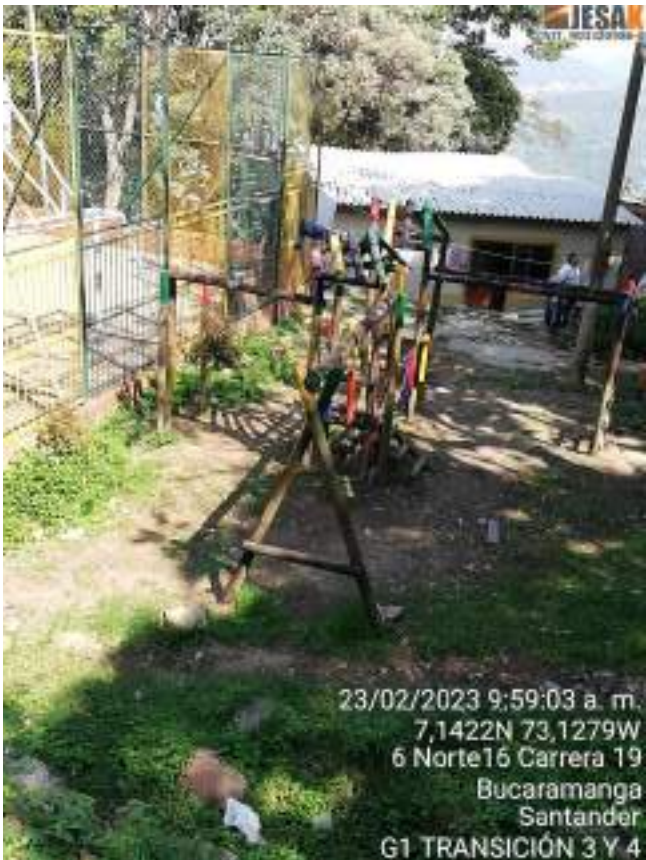
5.5. TRANSICIÓN III Y IV - CANCHA

La zona para intervenir es una cancha multifuncional, es un escenario deportivo multifuncional, el cual es el epicentro de la comunidad, utilizada como espacio para la práctica del deporte y esparcimiento. La cancha multifuncional no brinda las mejores garantías para la comunidad, debido que, actualmente tiene un estado de deterioro avanzado, evidenciando por el mal uso constante de la comunidad y el cumplimiento de la vida útil de algunos de sus elementos.

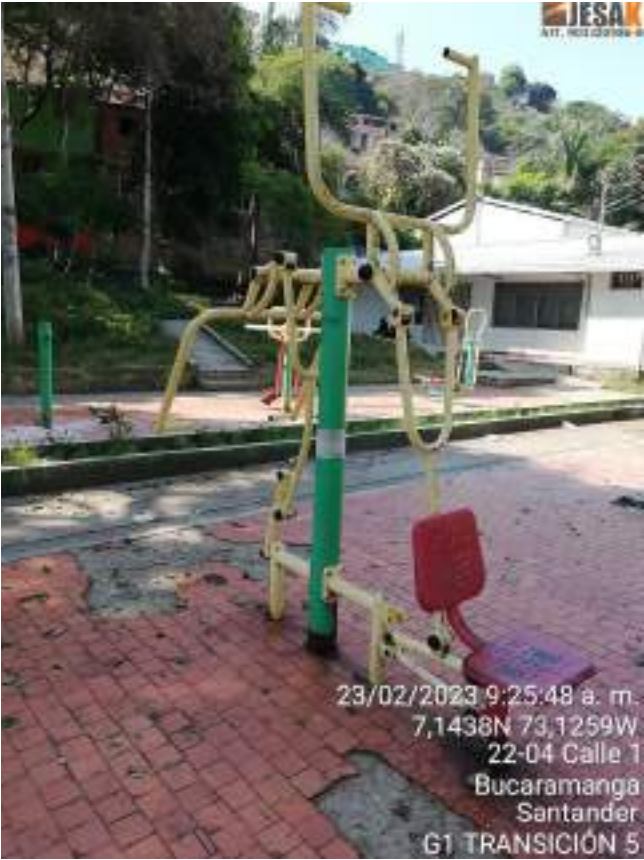
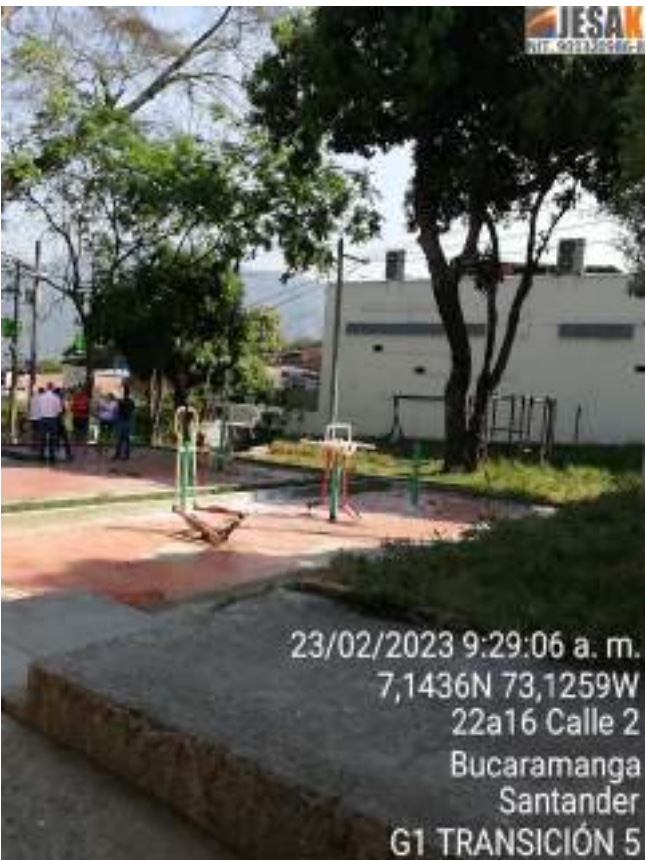
5.6. BARRIO TRANSICIÓN – TRANSICIÓN V

Así mismo, dentro del espacio de intervención, se encuentra máquinas de gimnasio al aire libre, las cuales están en estado de deterioro normal de uso, por lo cual se hace necesario realizar un mantenimiento, con el fin de que se puedan seguir prestando el servicio a la comunidad.

Los juegos del parque infantil se encuentran desgastados y algunos de estos, con fallas que evitan su uso, es por esto que se necesita realizar mantenimiento y reparación a dichos juegos, con el fin de que la comunidad infantil del barrio pueda tener un lugar de esparcimiento y diversión en buen estado y con condiciones de seguridad.

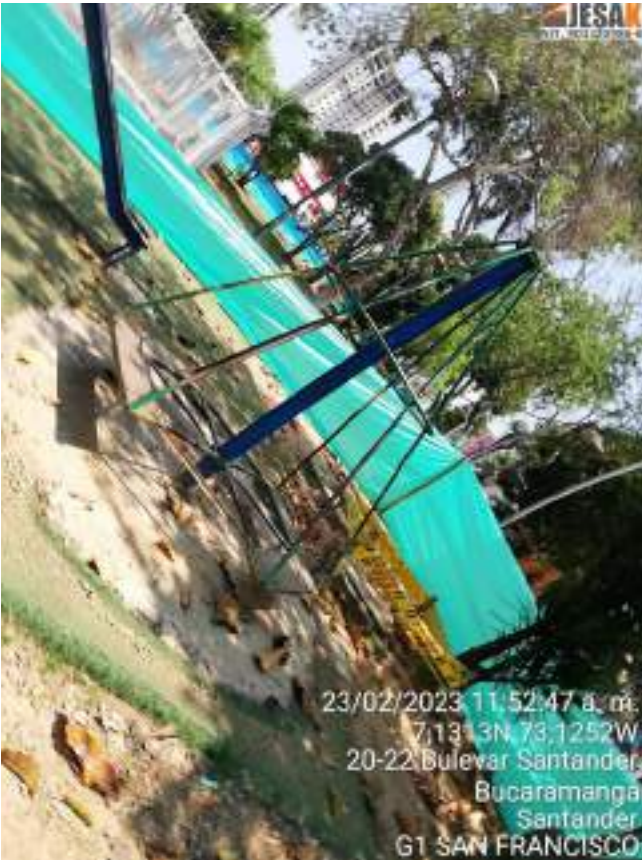
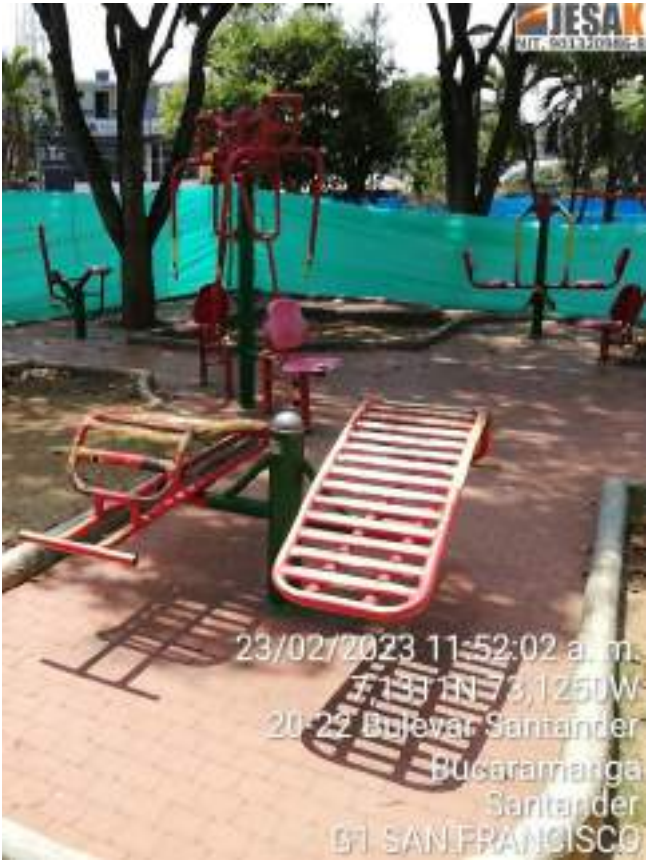
5.7. BARRIO SAN FRANCISCO – GLORIETA SAN FRANCISCO

Dentro del espacio del parque, se encuentra máquinas de gimnasio al aire libre, las cuales están en estado de deterioro normal de uso, por lo cual se hace necesario realizar un mantenimiento, con el fin de que se puedan seguir prestando el servicio a la comunidad. El espacio de juegos infantiles, que están desgastados y algunos de estos, con fallas que evitan su uso, es por esto que se necesita realizar mantenimiento y reparación a dichos juegos, con el fin de que la comunidad infantil pueda tener un lugar de esparcimiento y diversión en buen estado y con condiciones de seguridad.

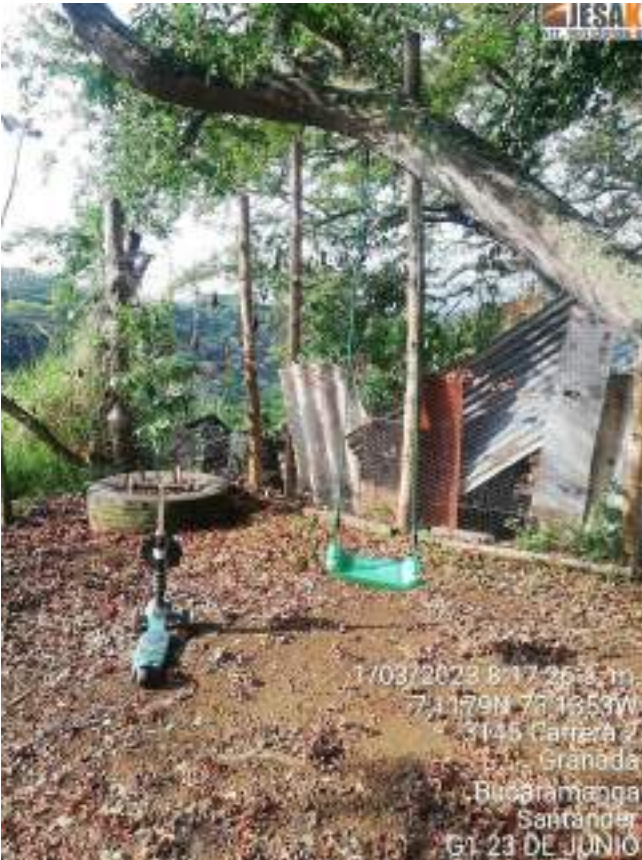
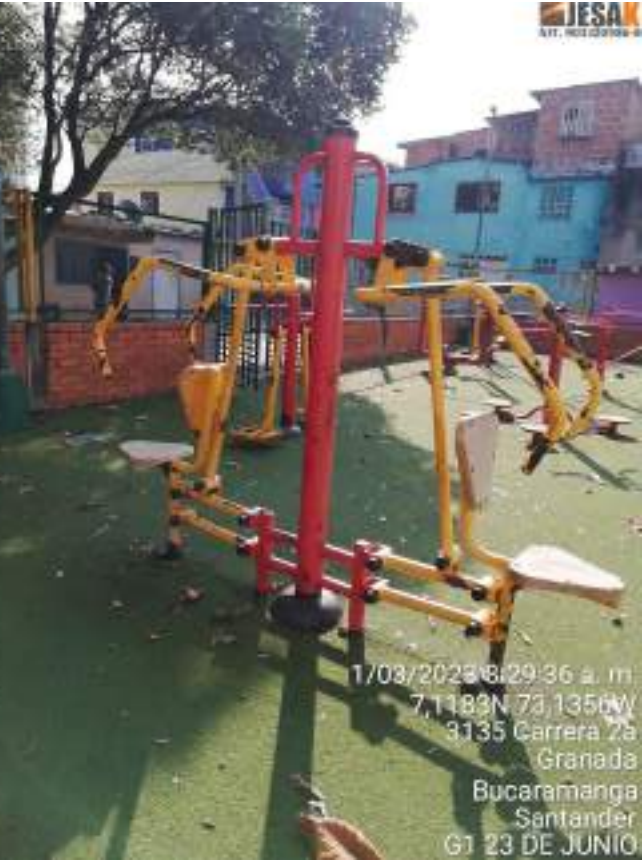
5.8. BARRIO 23 DE JUNIO

La zona para intervenir cuenta con juegos infantiles y donde es necesario mejorar la accesibilidad, el componente sensorio-motriz del infante, la interacción visual-espacial, la zona de seguridad e impacto en el momento de accionar la recreación activa. Los juegos infantiles se encuentran en estado de deterioro debido al uso constante de la comunidad, así mismo, el piso donde están ubicados dichos juegos se halla en mal estado.

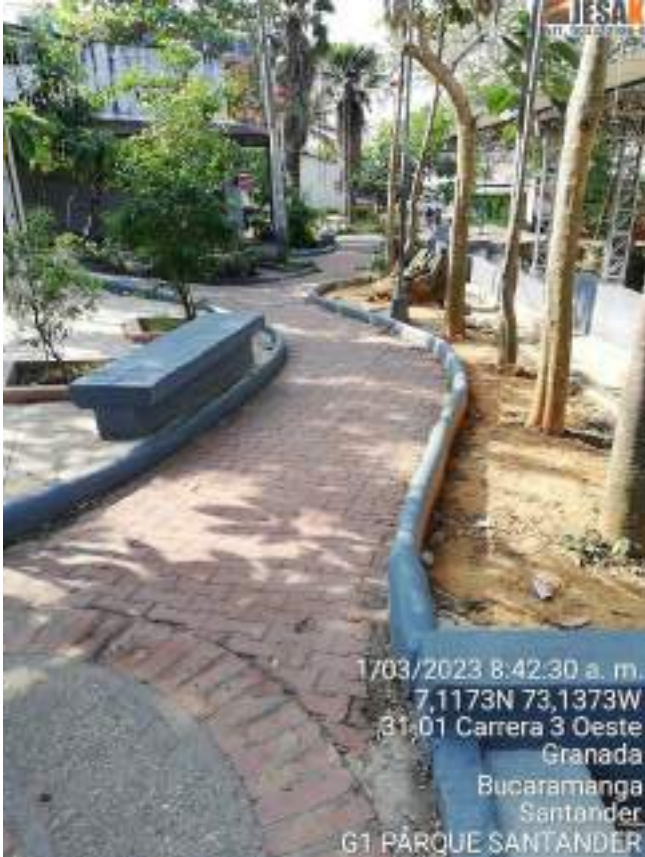
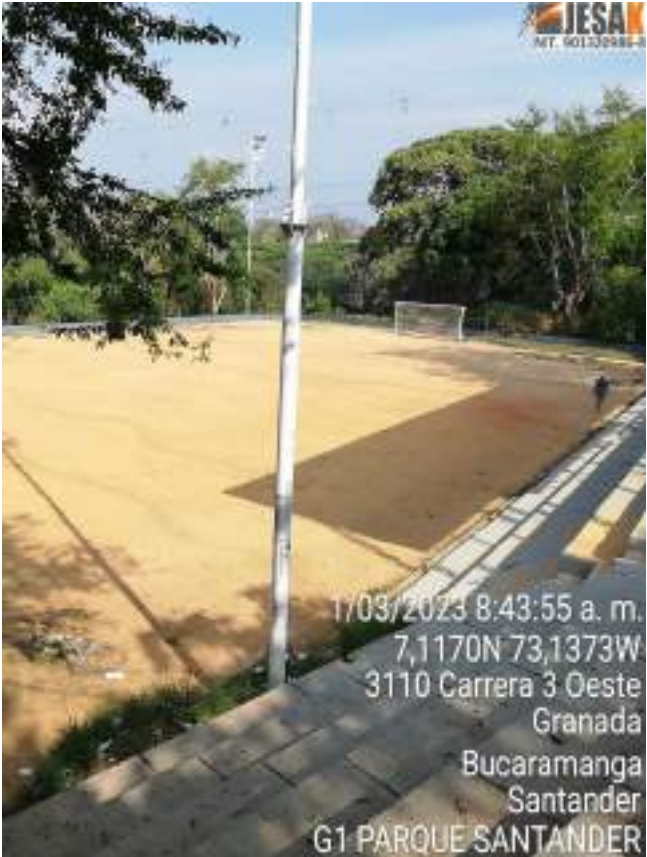
La zona para intervenir cuenta con una cancha en tierra, la cual necesita mantenimiento en el cerramiento, los arcos, cubierta y mantenimiento de las instalaciones en general. Se observa presencia de vegetación en el área de la cancha, lo cual afecta la práctica del deporte y la recreación.

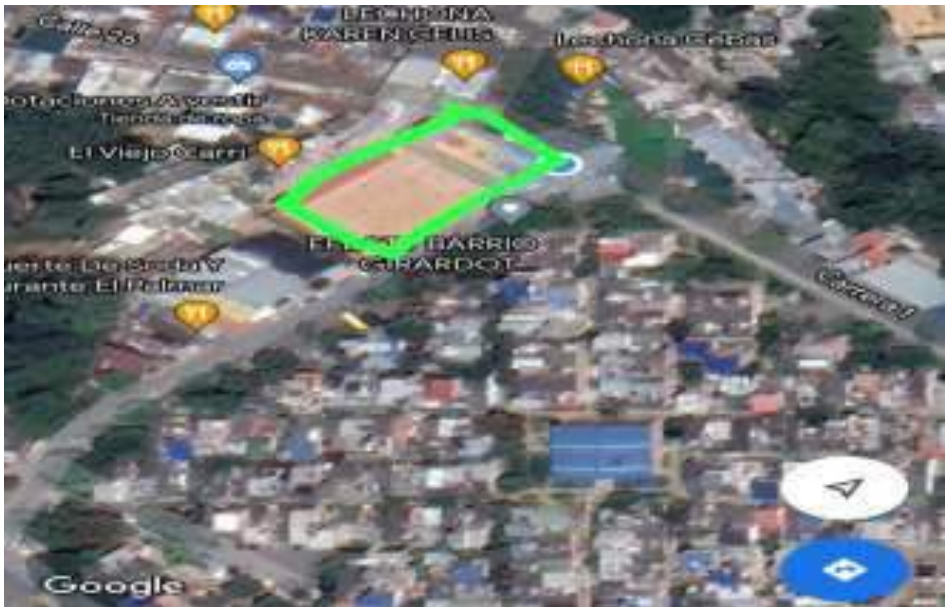
5.10. BARRIO LA FERIA

Los escenarios deportivos presentes son un punto de acceso principal, las Cancha multifuncional, presenta hundimientos del suelo de fundación y por ende quebramientos de la losa de concreto, también se encuentra meteorizado.

Los arcos, tableros y cerramiento de los escenarios deportivos se encuentran en estado de deterioro por el uso normal. Basados en lo anteriormente mencionado, se hace necesario realizar mantenimiento a los escenarios deportivos, con el fin de poder brindar espacios recreo deportivos en buen estado a la comunidad.

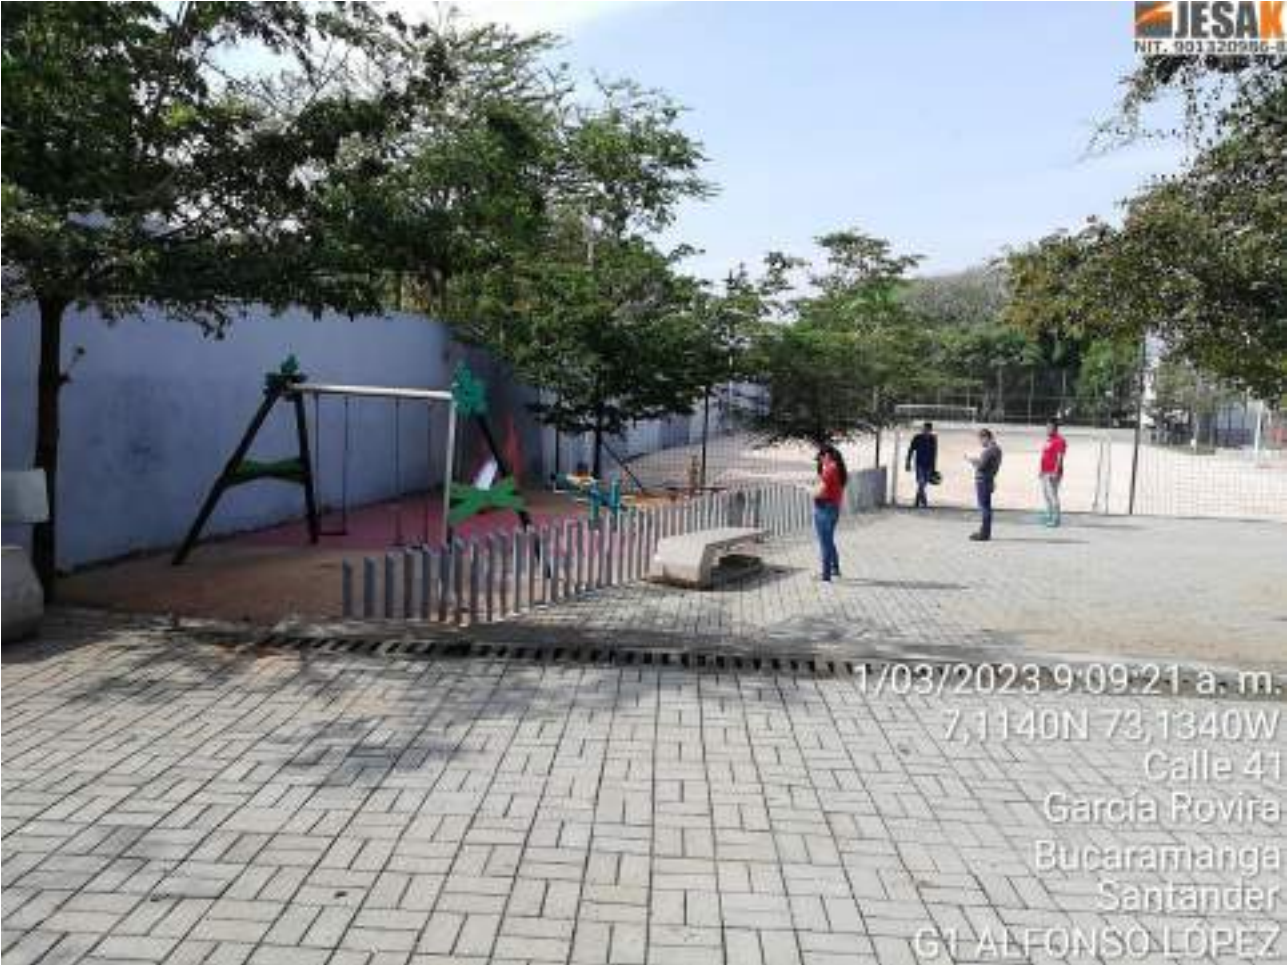
5.11. BARRIO ALFONSO LÓPEZ

El espacio de intervención cuenta con unos escenarios deportivos (Canchas de multifuncionales) las cuales presentan fallas en tableros, arcos y demás, lo cual no facilita una utilización de dichos escenarios, para lo cual se ve la necesidad de realizar mantenimiento.

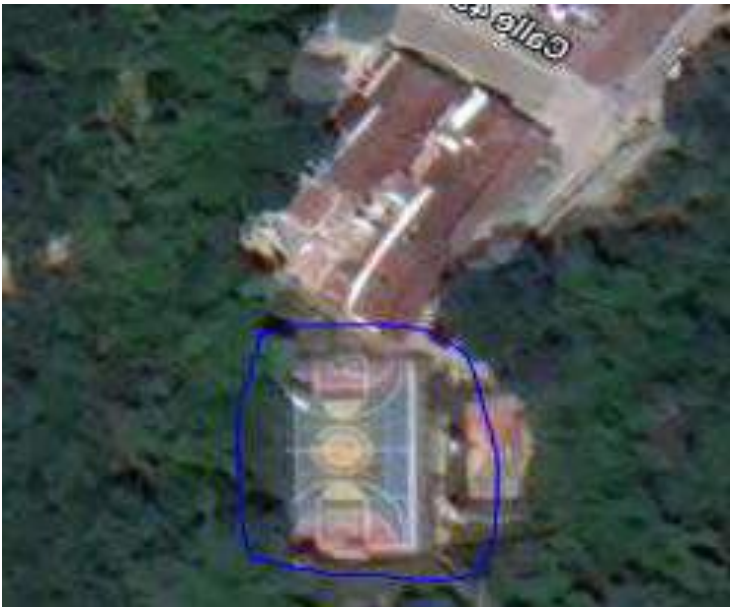
5.12. QUINTA ESTRELLA

El escenario deportivo es un punto de acceso principal, la Cancha multifuncional, presenta hundimientos del suelo de fundación y por ende quebramientos de la losa de concreto, también se encuentra meteorizado. En unos sectores faltan partes de la losa y se observa vacío bajo esta. Las juntas entre las losas están rellenas con mortero, es decir un material rígido que no cumple su función de sello debido a las dilataciones de la losa. Los arcos, tableros y cerramiento de los escenarios deportivos se encuentran en estado de deterioro por el uso normal.

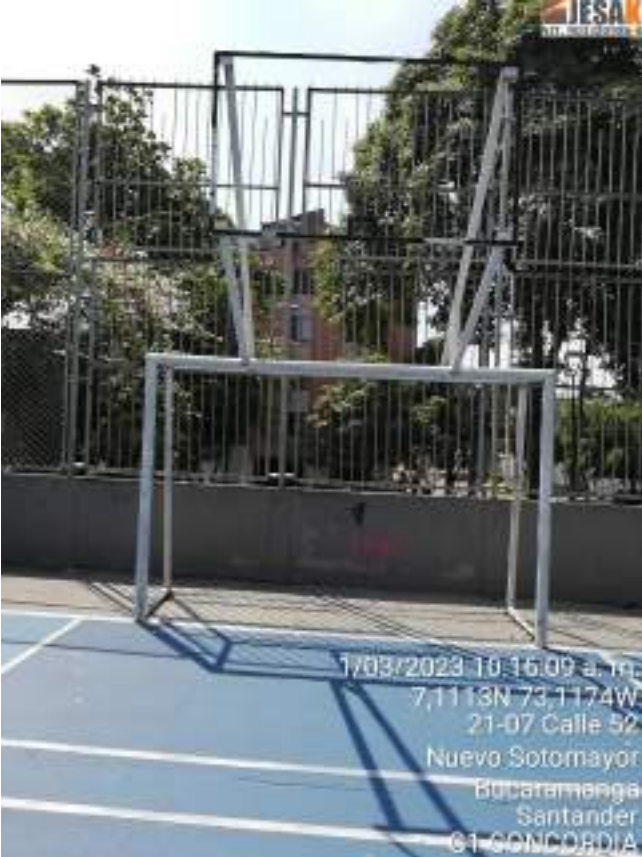
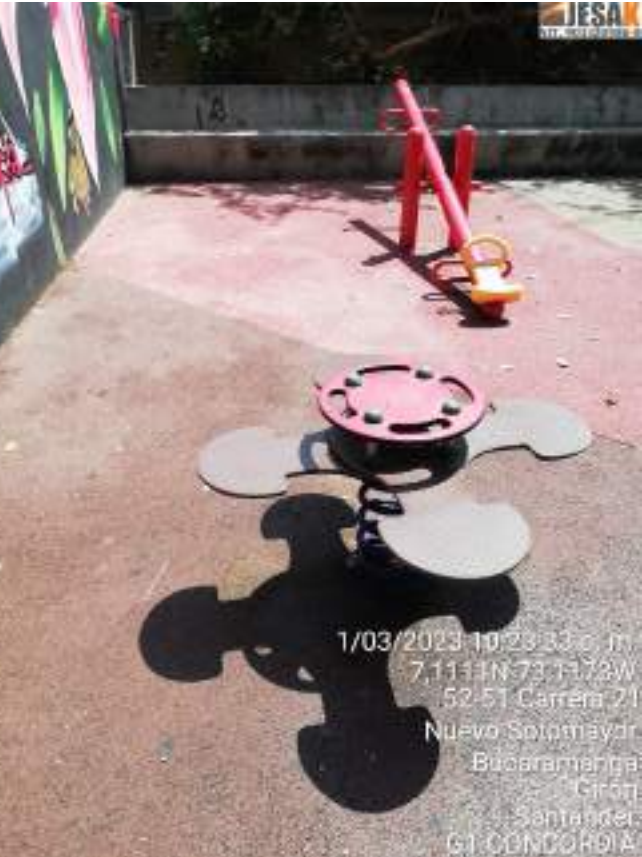
5.13. BARRIO LA CONCORDIA – PARQUE LA CONCORDIA

Los juegos infantiles y gimnasios bio saludables se encuentran en estado de deterioro debido al uso constante de la comunidad, así mismo, el piso caucho donde están ubicados dichos juegos, se encuentra desgastado.

La cancha multifuncional no brinda las mejores garantías para la comunidad, debido que, actualmente tiene un estado de deterioro avanzado, evidenciando por el mal uso constante de la comunidad y el cumplimiento de la vida útil de algunos de sus elementos.

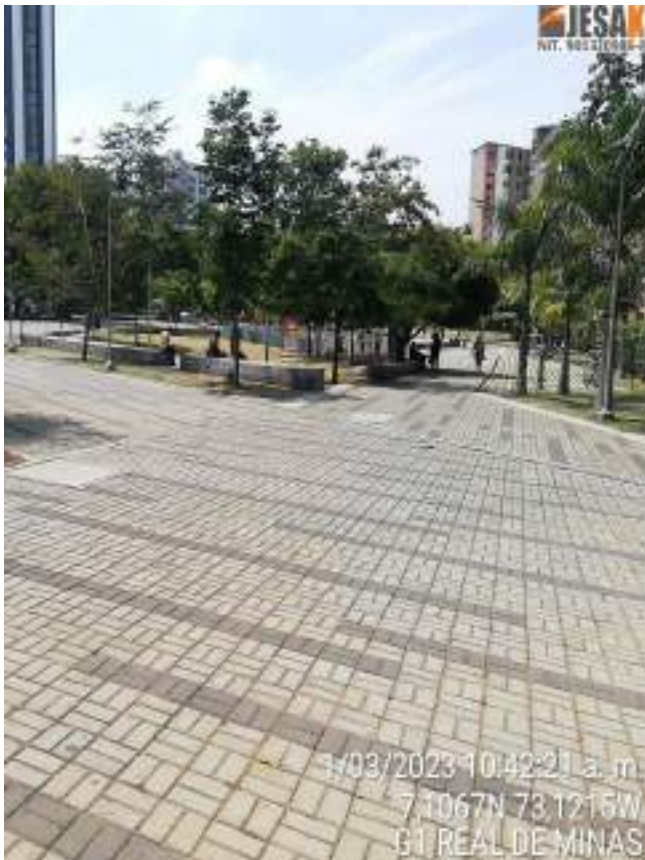
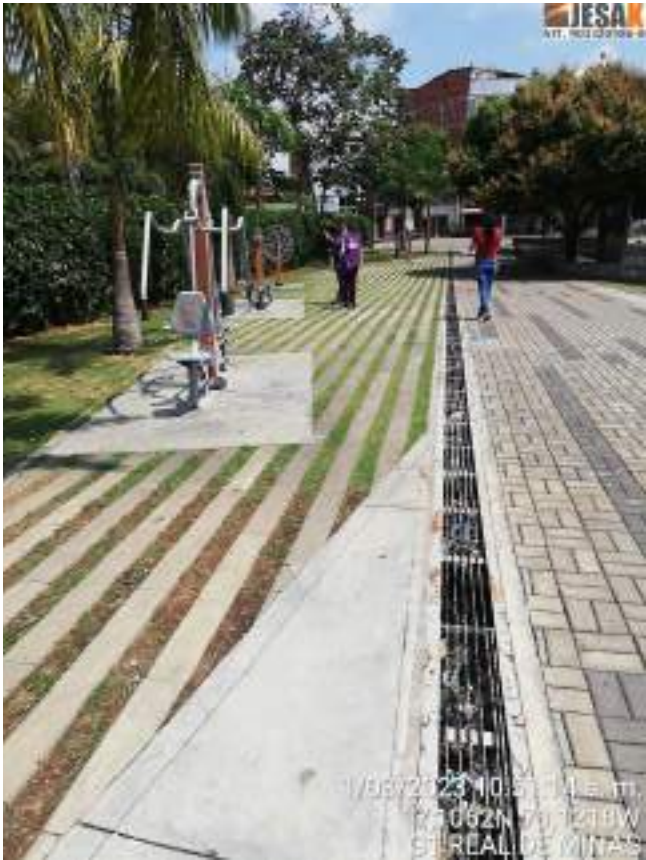
5.14. BARRIO REAL DE MINAS -PARQUE LOS SUEÑOS

La zona por intervenir cuenta con juegos infantiles, donde se evidencio que se encuentran en alto estado de deterioro, con falta de piezas y/o componentes necesarios para el normal desarrollo de parque infantil y el aprovechamiento de la comunidad.

El espacio de intervención también cuenta con gimnasio al aire libre, las maquinas se encuentran en estado de deterioro y desgaste normal de uso, por lo cual se hace necesario realizar un mantenimiento a dichas máquinas, así mismo, para la comunicación interna del parque y el estadio dentro del mismo, se cuenta una serie de senderos y bancas, las cuales cuenta con un deterioro.

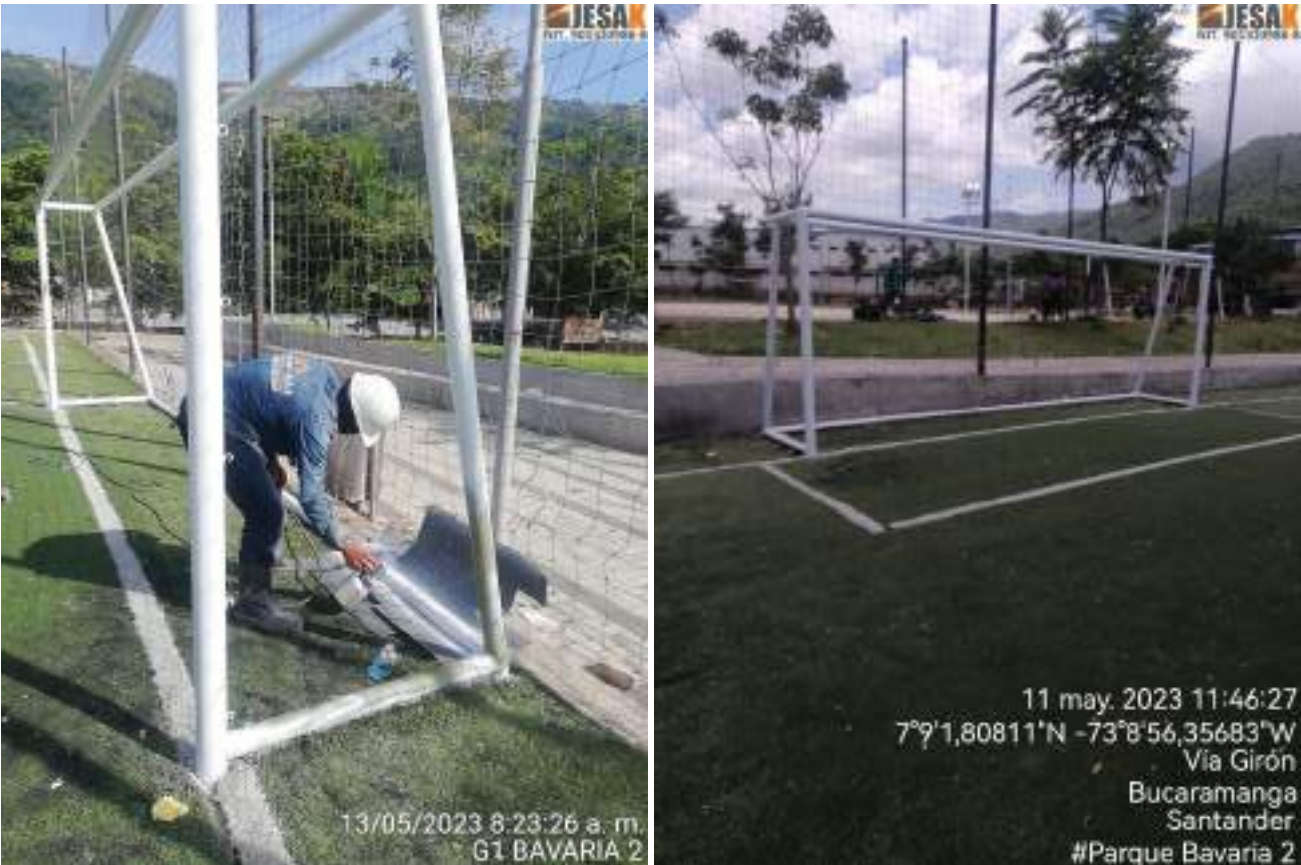
Se continua la actividad de mantenimiento de arcos de la cancha sintética de futbol, realizando las actividades de pintura en anticorrosivo y posterior pintura blanca de acabado final.

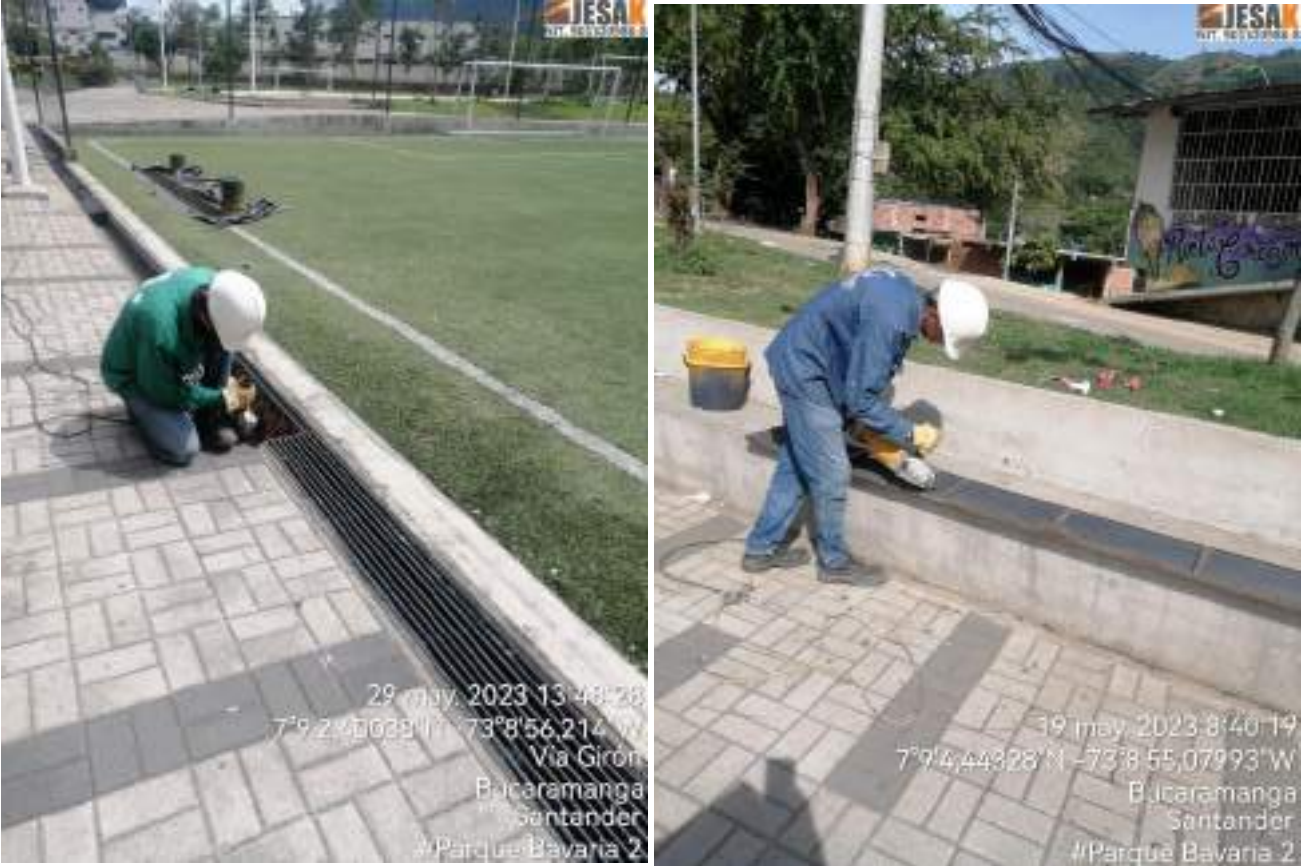
Se inicia la actividad de desmonte y mantenimiento de rejilla metálica sumidero lateral. Ancho max 0,40m, Incluye soldadura de elementos sueltos y pintura con acabado final en esmalte sintético.

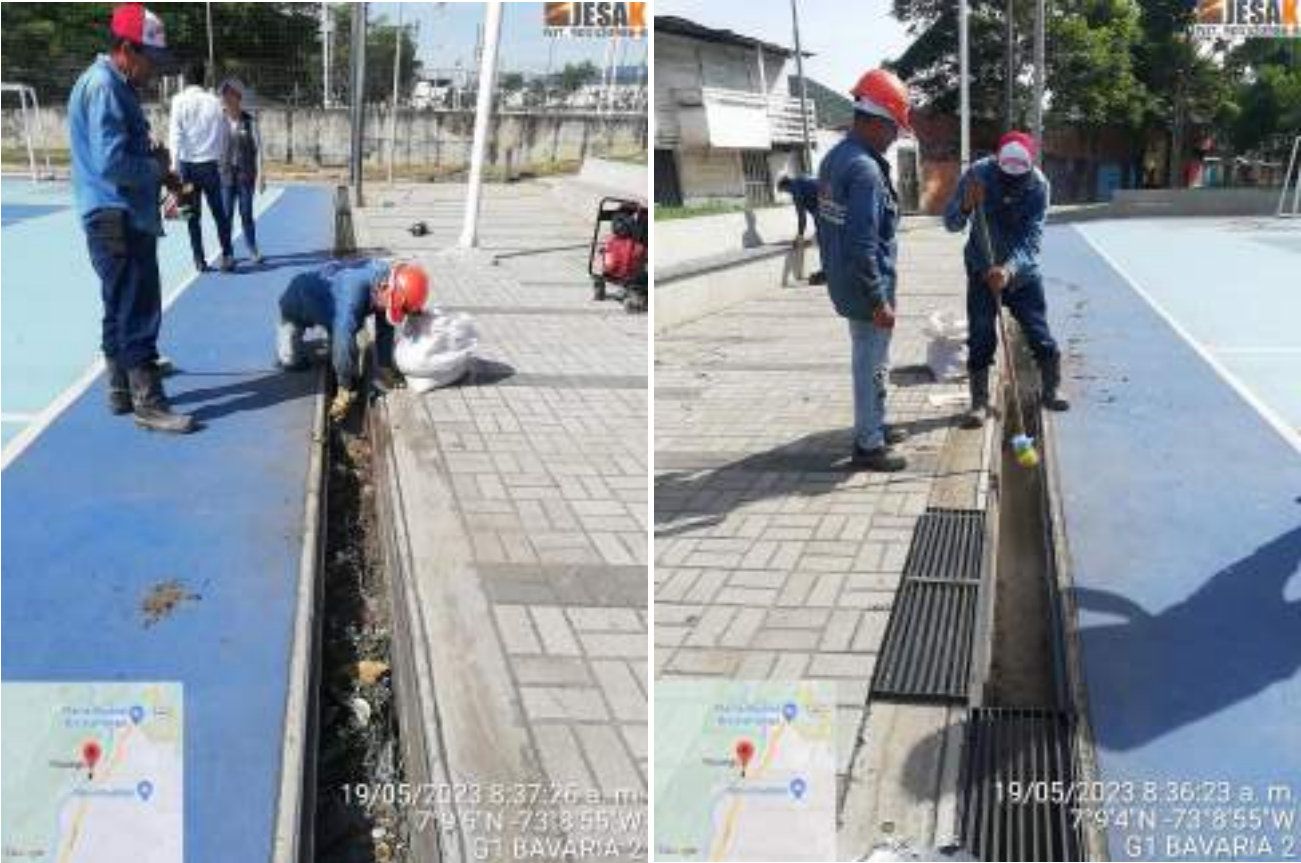
Se inicia La actividad de limpieza de Sumidero Lateral en las canchas de futbol y múltiples del parque. (Incluye el retiro de sobrantes) y disposición final.

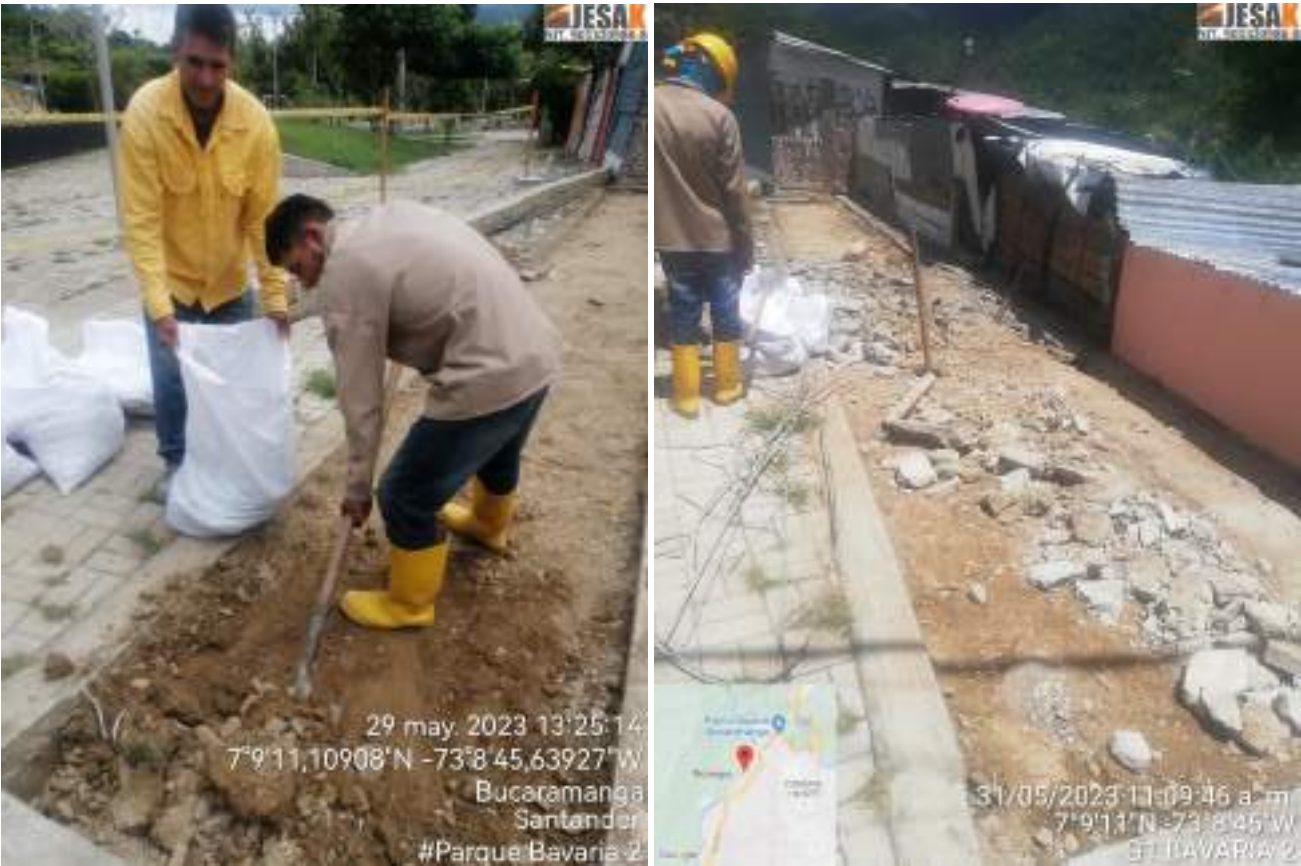
Se realiza la actividad de desmonte de adoquín de arcilla cocida/concreto en el costado noroccidental del parque, para la adecuación del piso para manejar el control de las aguas lluvias en este sector.

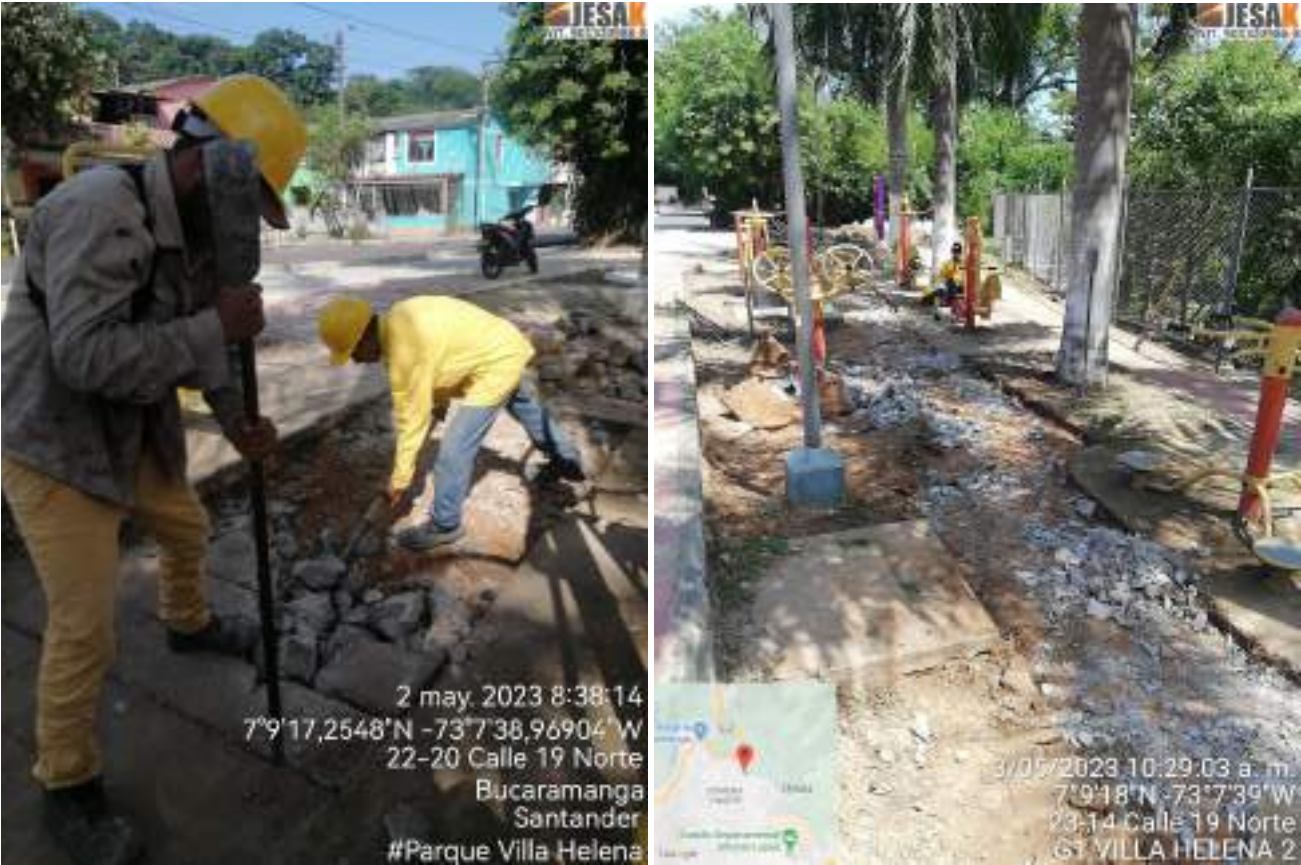
Se realiza la actividad Demolición de pisos en concreto espesores e<0,20 m, incluye retiro y disposición final de escombros, en la zona del gimnasio al aire libre con el objeto de mejorar los empozamientos que se presentan.

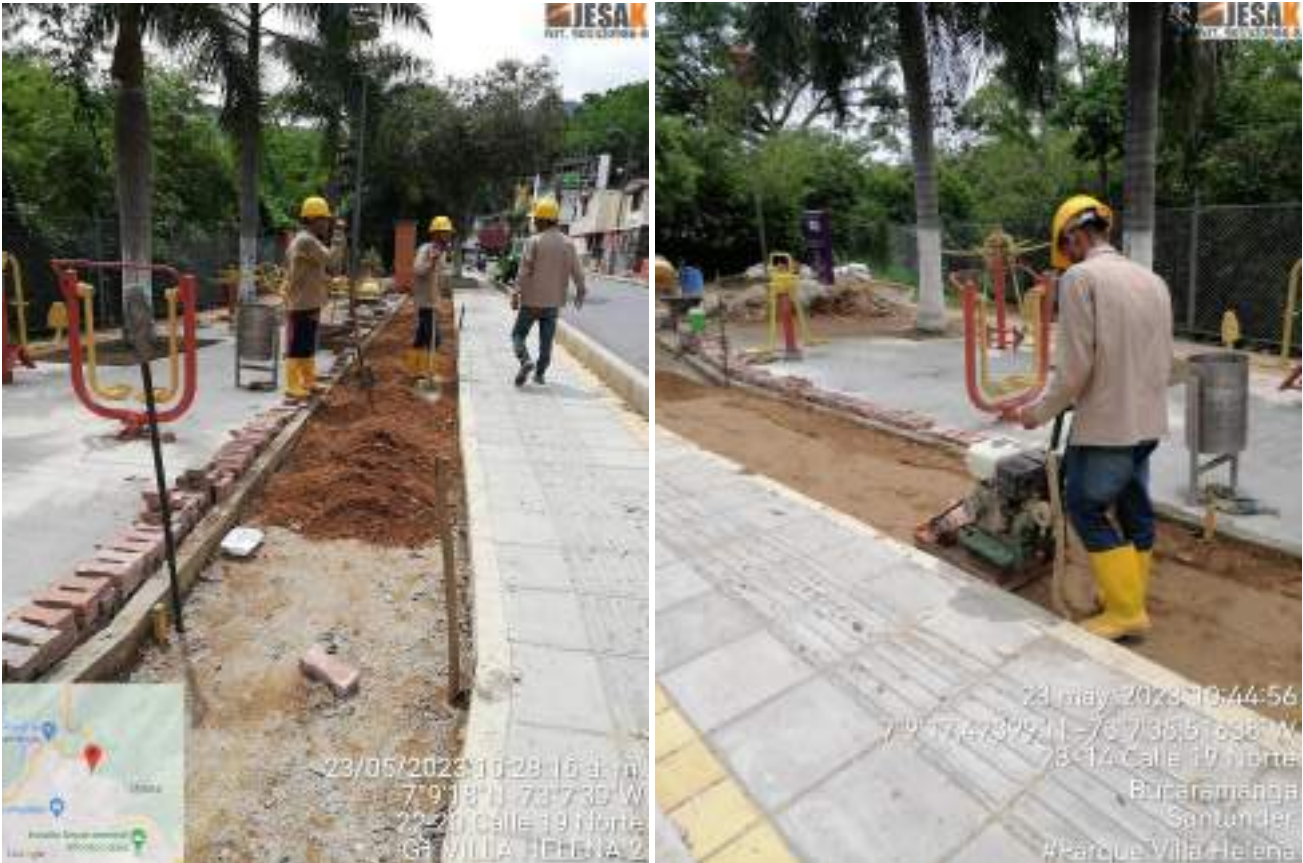
Se continua con la actividad de reinstalación del adoquín existente de arcilla, realizando la instalación de la subbase granular, nivelación y compactación, para posterior instalación del adoquín en arcilla.
