“INTERVENTORIA AL MANTENIMIENTO Y  
RECUPERACIÓN DEL EQUIPAMIENTO URBANO EN PARQUES,  
ESCENARIOS DEPORTIVOS Y ESPACIO PÚBLICO DEL  
MUNICIPIO DE BUCARAMANGA” GRUPO 1 Y GRUPO 2

INFORME TECNICO MENSUAL DE INTERVENTORIA No. 3  
– GRUPO 1

PERIODO: DEL 01 AL 31 DE MAYO DEL 2023

CONTRATO DE INTERVENTORIA No. 430 de 2022. – JESAK SAS  
CONTRATO DE OBRA No. 017 de 2023.- GTP ASOCIADOS LTDA  
CONTRATO DE OBRA No. 018 de 2023.- CONSORCIO PARQUES 2022

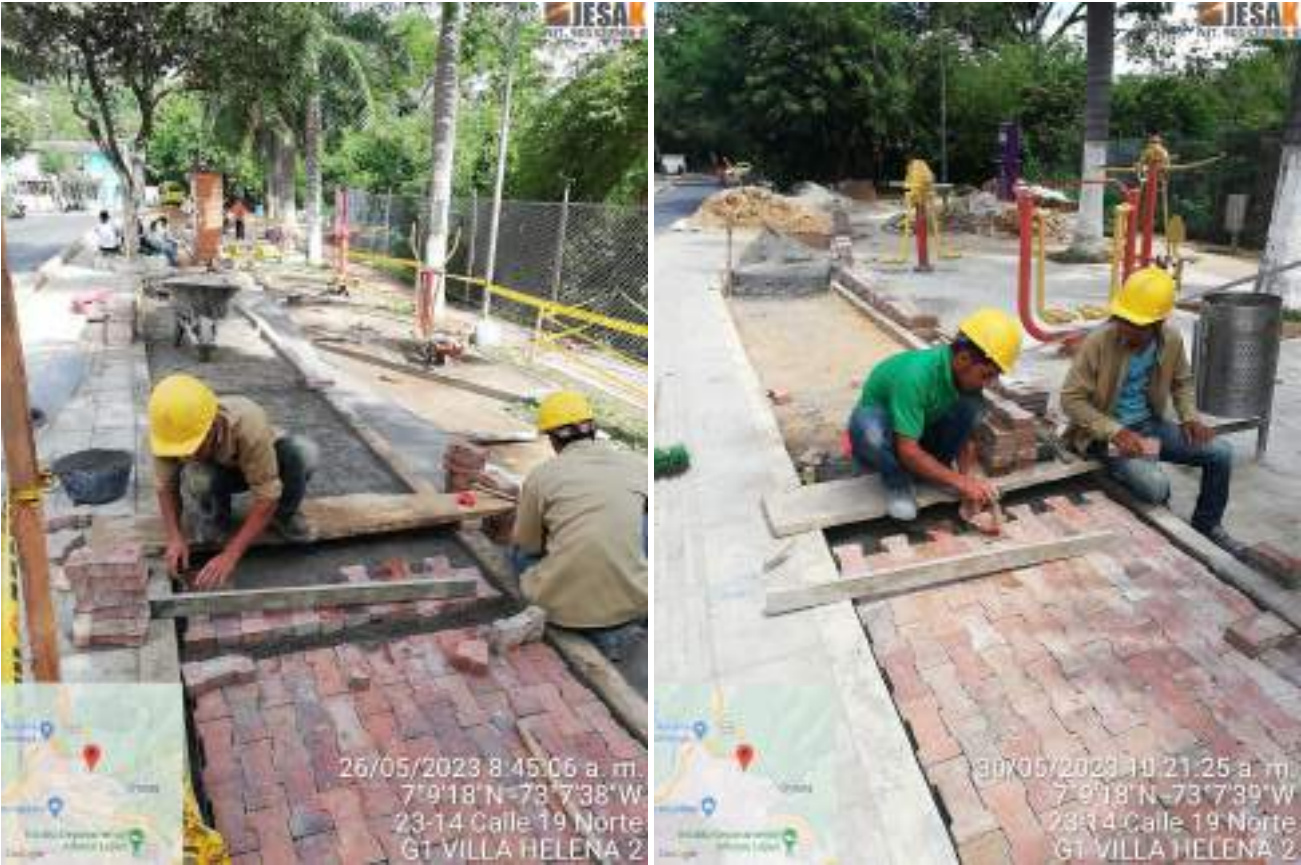
Se realiza la actividad de instalación del adoquín en arcilla, con malla gallinero y mortero de pega, en algunos sectores de los senderos peatonales del parque.

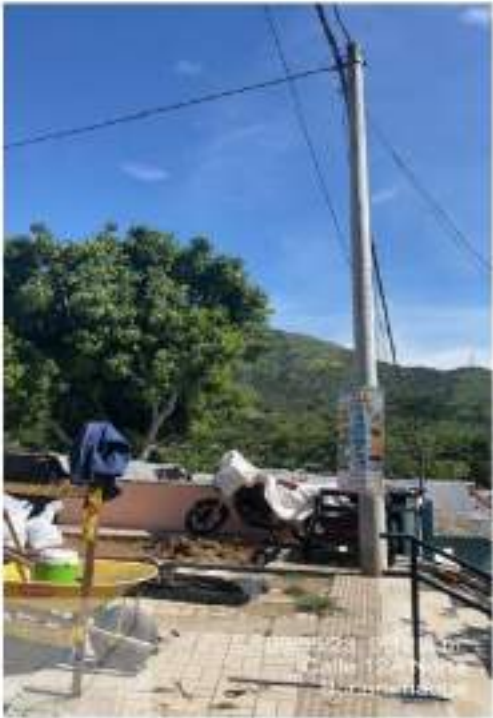
Figura 1. Imagen Activo

Por medio del presente, respetuosamente alertamos sobre la existencia de un poste de la red de energía eléctrica en peligro de caída localizado en el costado noroccidental del parque Lineal del Rio en Bavaria 2, debido a socavación en su empotramiento consecuencia de las continuas lluvias y movimientos sísmicos en la zona (ver poste en Figura 1).

El poste se encuentra ubicado en el sector noroccidental del parque BAVARIA 2 donde el contratista GTP ASOCIADOS va a intervenir un muro de contención que presenta agrietamiento de más de 5 cm.

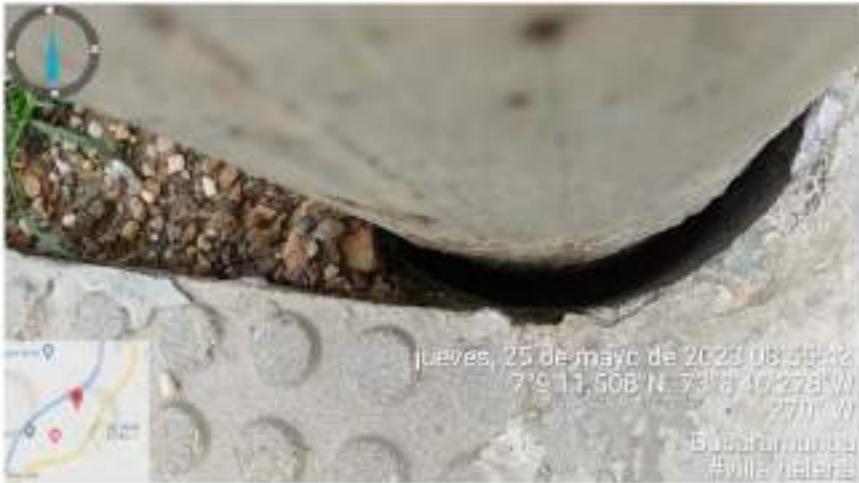
Esta eventualidad se debe posiblemente a las precipitaciones que se han presentado en el sector lo cual ha generado la socavación de la rampa de acceso y a su vez en la parte inferior del poste de alumbrado que presenta inclinación. En estos momentos el poste está sostenido por la estructura de concreto de la rampa de acceso.

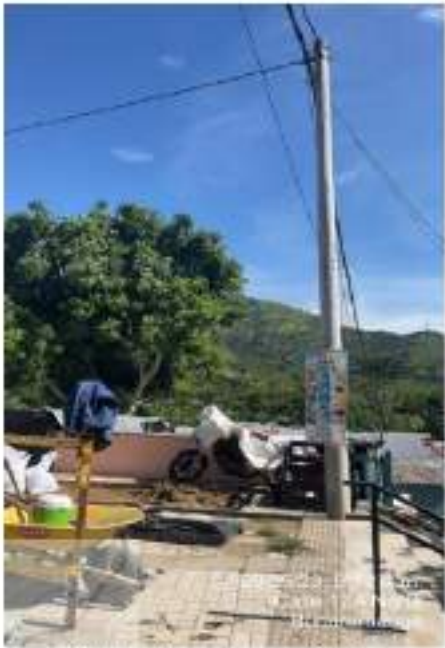
Figura 1. Imagen Activo.

Por medio del presente, respetuosamente alertamos sobre la existencia de un poste de la red de energía eléctrica en peligro de caída localizado en el costado noroccidental del parque Lineal del Rio en Bavaria 2, debido a socavación en su empotramiento consecuencia de las continuas lluvias y movimientos sísmicos en la zona (ver poste en Figura 1).

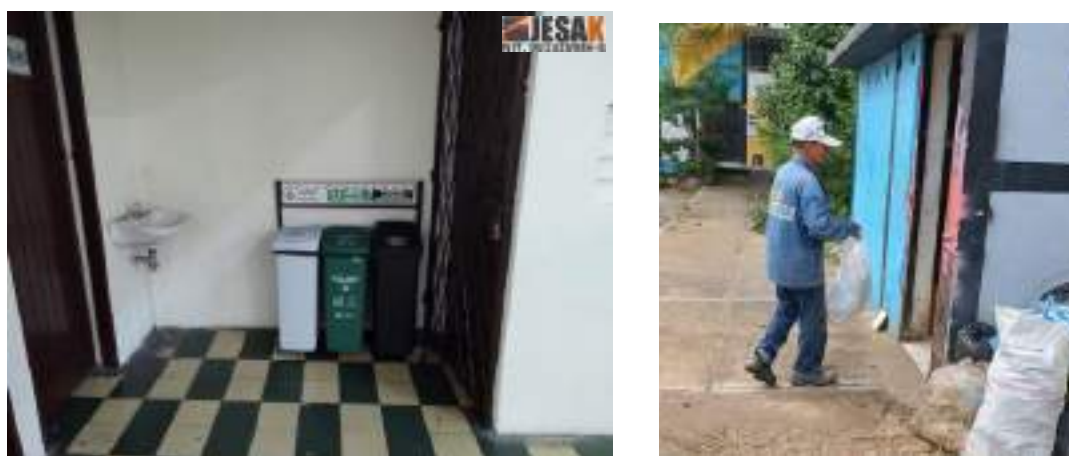
**Figura 5 Puntos ecológicos**

El contratista instaló los puntos ecológicos para el manejo de residuos en campo, se evidencia el uso de los recipientes color Negro; para el manejo de los residuos ordinarios, Verde; para el manejo de los orgánicos y blanco; para el manejo de los residuos reciclables, de igual manera se inspecciona constantemente la separación adecuada de los mismos en los frentes de obra, el contratista realizó capacitación en separación adecuada de residuos sólidos.

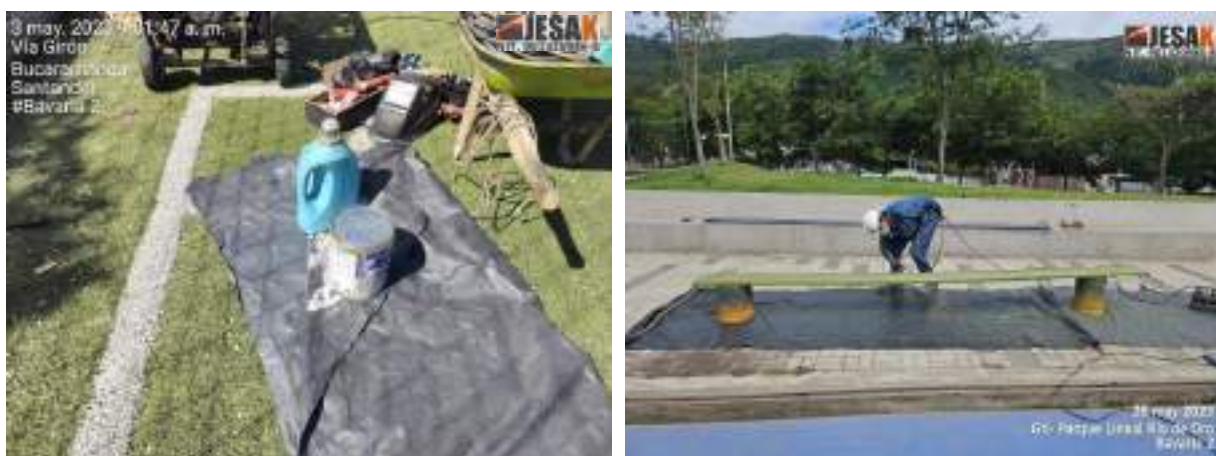
**Figura 6 Uso de Sustancias Químicas en Obra**

Como se evidencia en las siguientes fotografías se están usando compuestos químicos para la Aplicación de anticorrosivo, y Esmalte sintético para el proceso de pintura. Y usan plásticos para la protección del suelo.

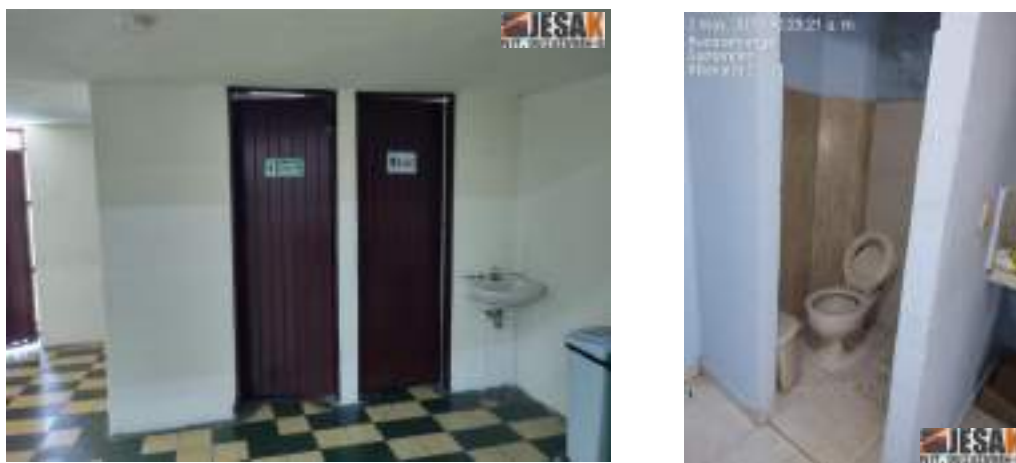
**Figura 9 Unidades Sanitarias**

El contratista si bien no cuenta con baterías sanitarias móviles, si cuenta con baterías sanitarias fijas en los lugares asignados como campamentos. En el frente ubicado en el Barrio Bavaria 2, cuenta con una bodega la cual cuenta con una batería sanitaria, en el frente de obra ubicado en el Barrio Olas cuentan a préstamo con el salón social del mismo el cual tiene una batería sanitaria tanto para hombres como para mujeres. Así mismo en el barrio Villa Helena cuentan con una batería sanitaria fija en préstamo.

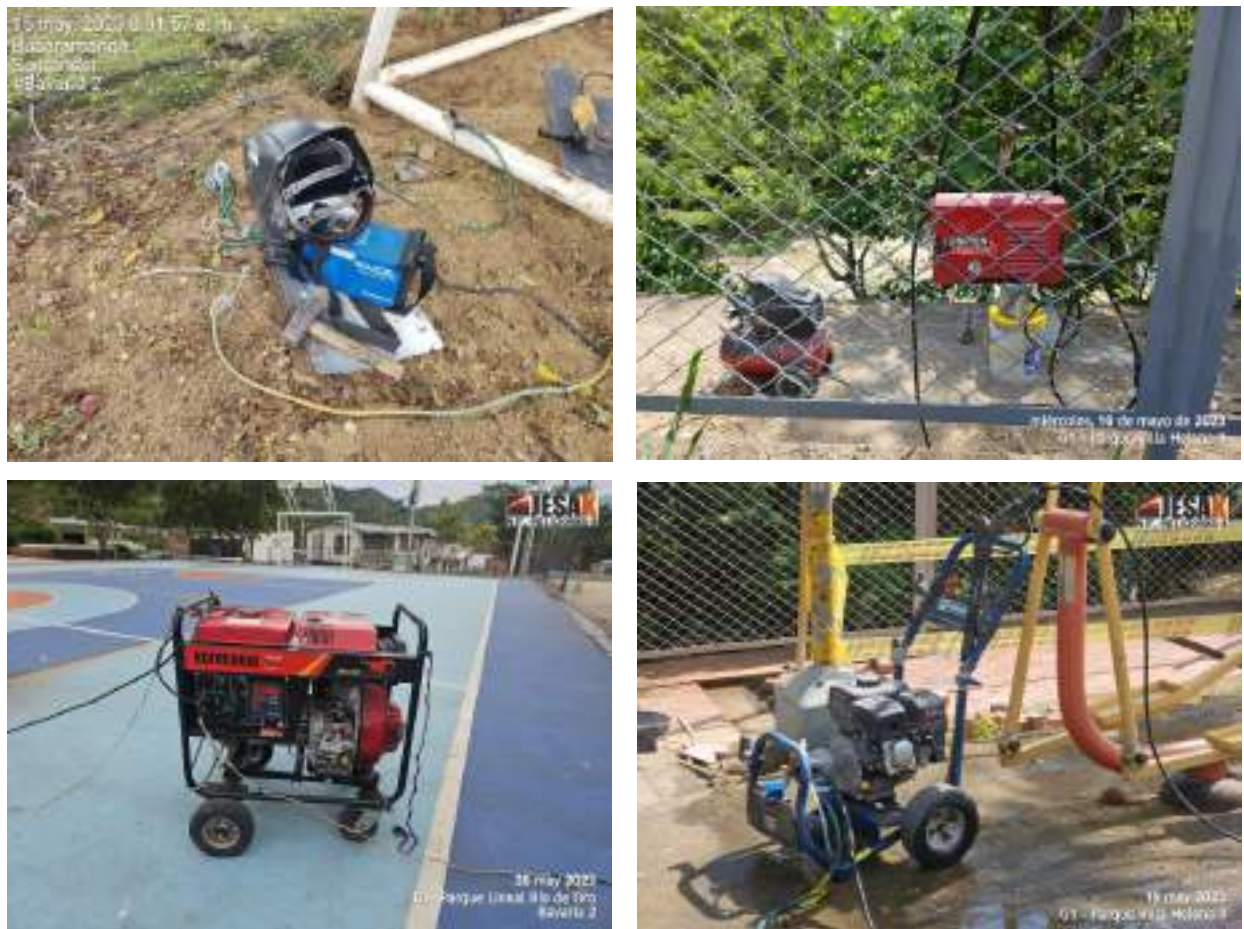
**Figura 13. Maquinaria en Obra**

A continuación, se lista los equipos y maquinaria en obra durante el presente periodo, de igual manera la firma interventoría realiza el control diario de maquinaria, Equipos y vehículos y registra esta información el formato control de maquinaria presentado en el Anexo 6

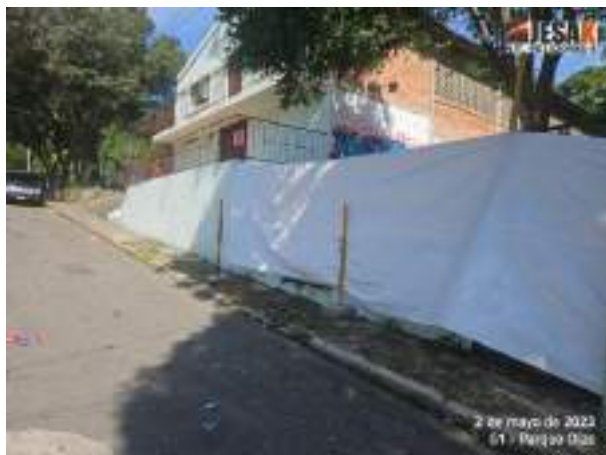
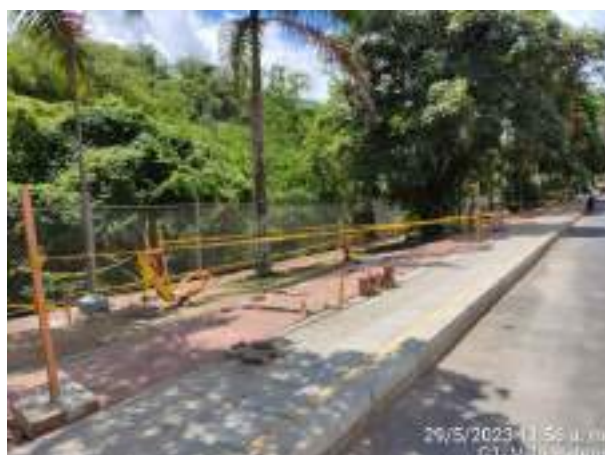
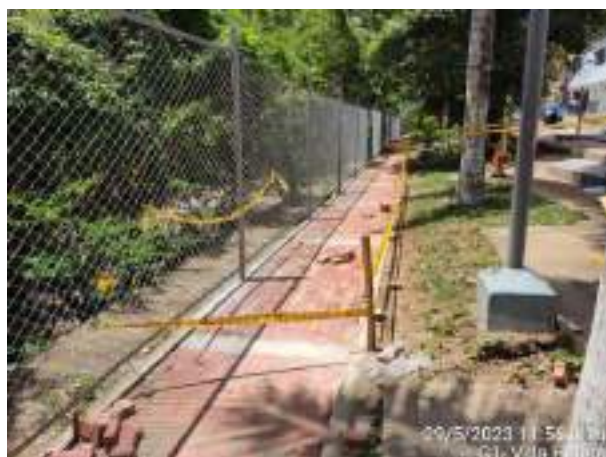
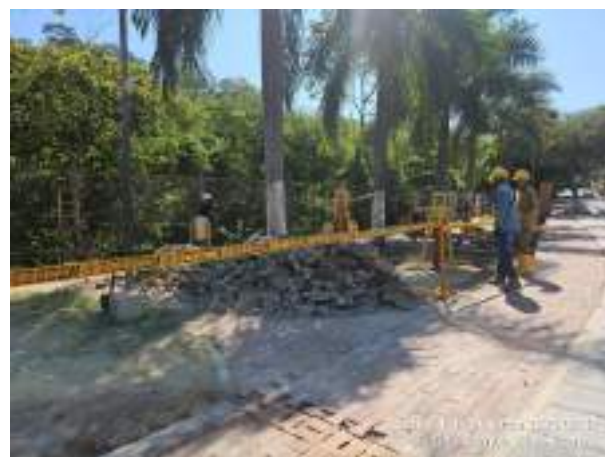
**Figura 15 Señalización y demarcación**

En el frente de Obra Parque Lineal de Girón la comunidad o personas ajenas a estas realizan actos vandálicos a la señalización de la obra, hurtan todo elemento que se encuentre visible.

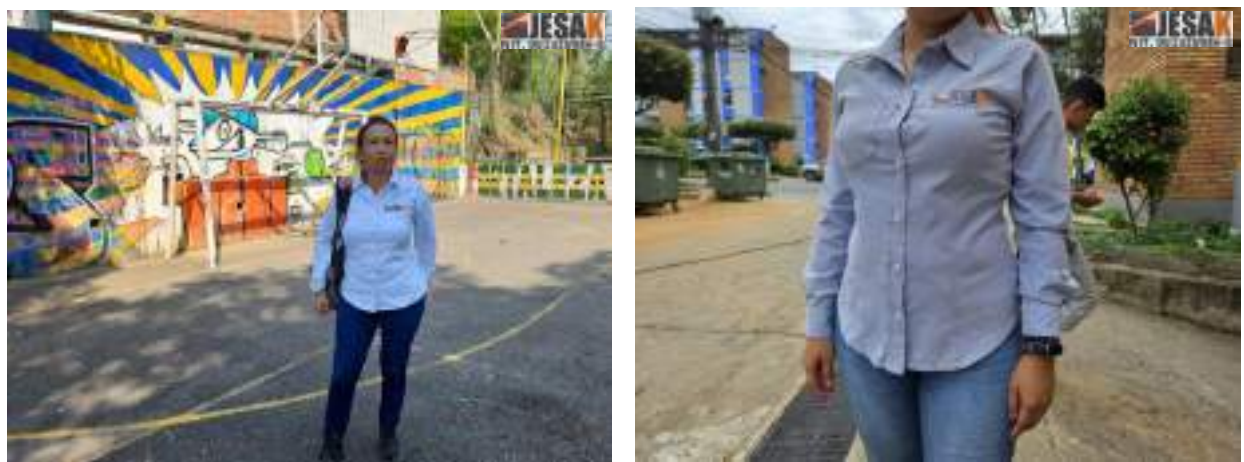
**Figura 2** Uso de Dotaciones Interventoría

Si bien para el presente periodo no se hizo entrega de Dotación al personal si se evidencia con el registro fotográfico el uso de estos por parte de los trabajadores de Interventoría.

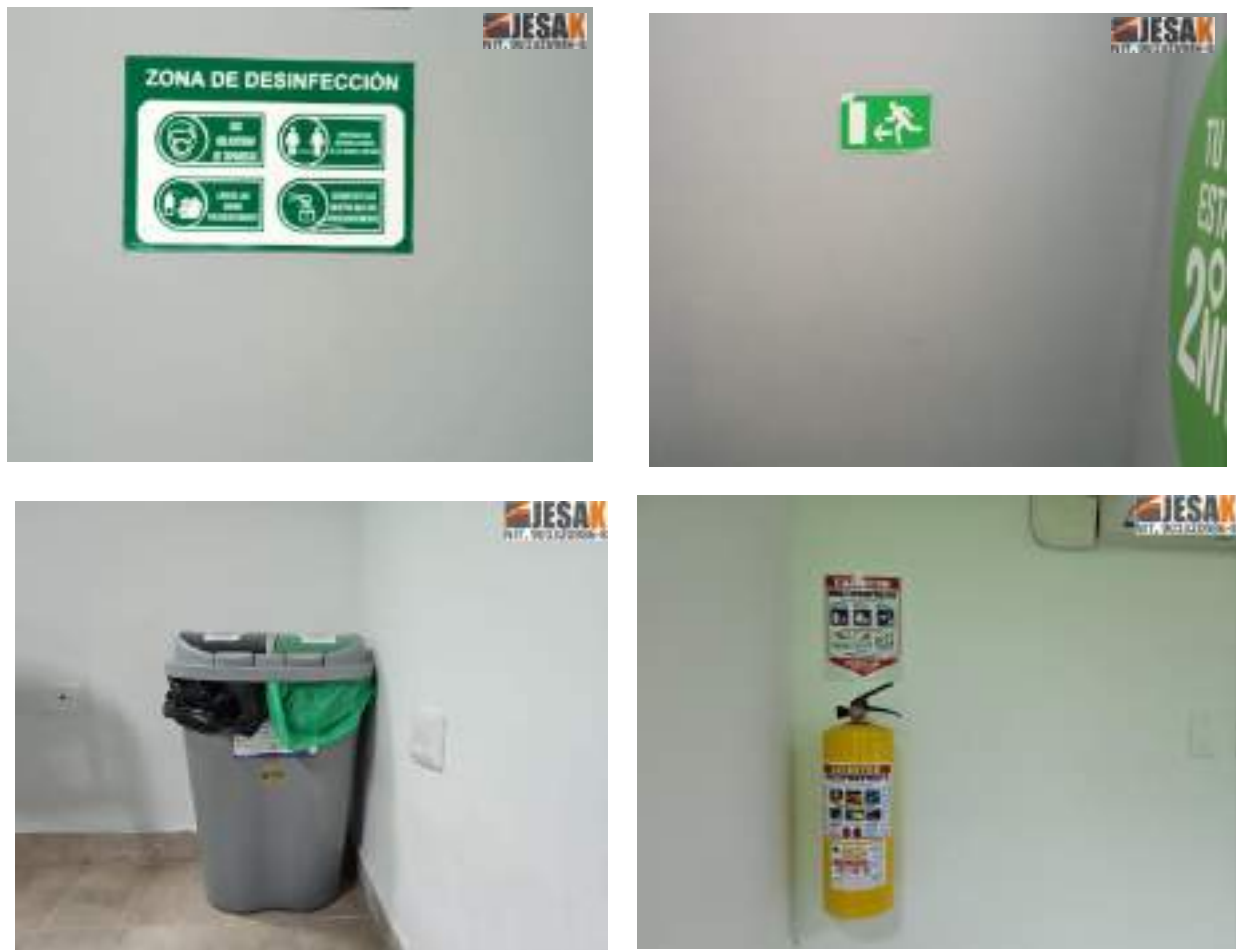
**Figura 3** Inspección general Oficina Interventoría

El espacio designado para la interventoría cuenta con extintor, punto ecológico, punto de hidratación.

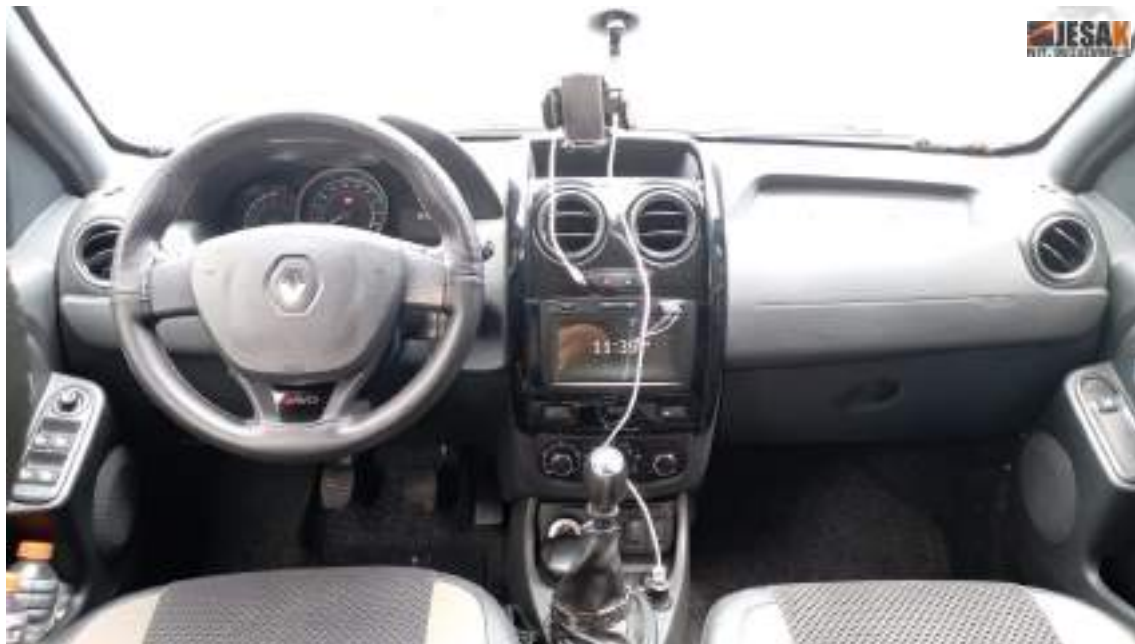
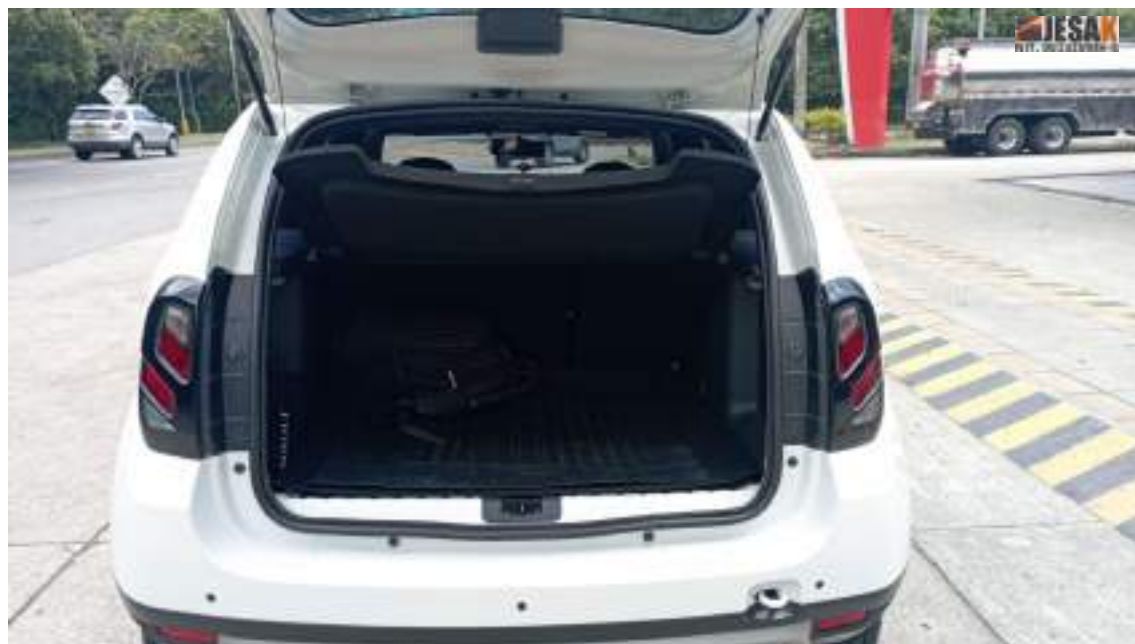
**Figura 4** Inspección Vehículo

Se realizan inspecciones diarias en los vehículos que se utilizan en la interventoría para el transporte de los trabajadores. A estos vehículos se les realiza preoperacional diario con el fin de verificar sus condiciones de operabilidad
