# Comité de Seguimiento

Julio 12 de 2023

**PATRIMONIO AUTÓNOMO  
FINDETER - SENA DIRECCION GENERAL  
CO1.PCCNTR.1482420 de 2020.**

# Programa SENA REFORZAMIENTOS

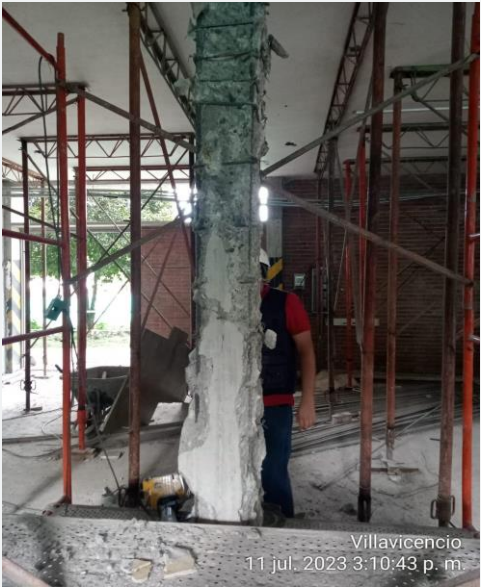
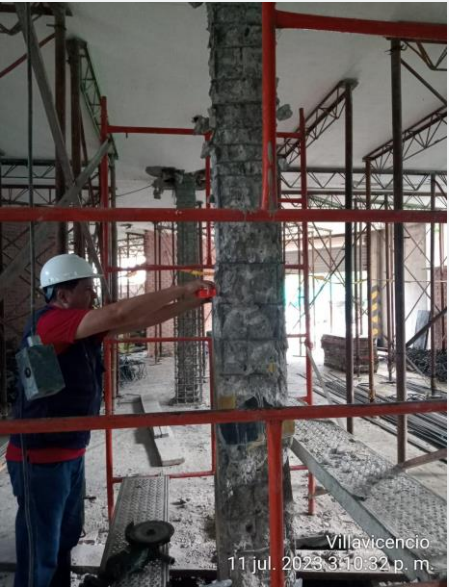
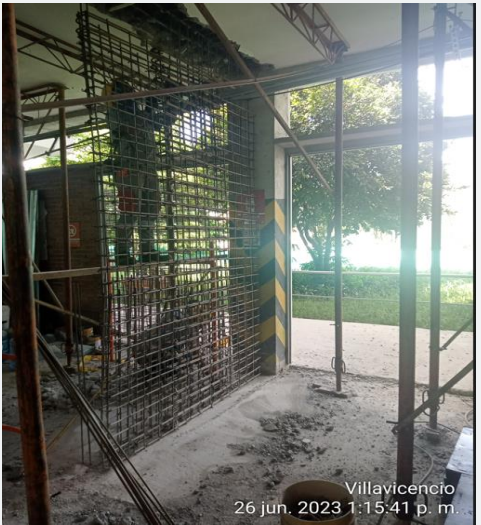
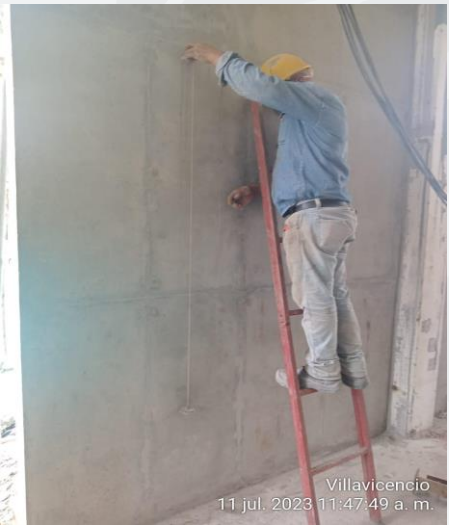
### Motivos del Atraso

- \* Dificultad en el retiro de equipos, rack y redes las cuales impiden adelantar actividades de reforzamiento.
- \* Diferencias encontradas respecto a los levantamientos iniciales de consultoría, las cuales se han solucionado progresivamente en obra.

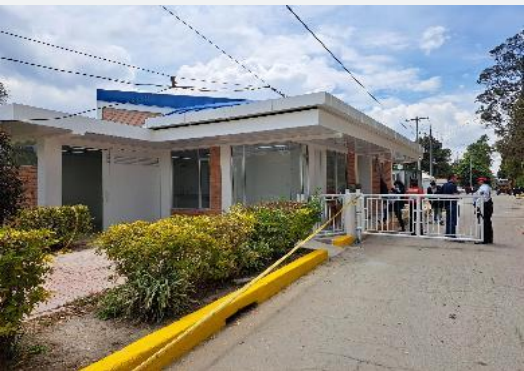
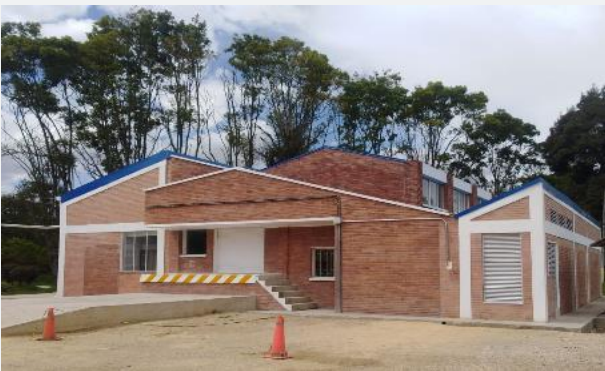
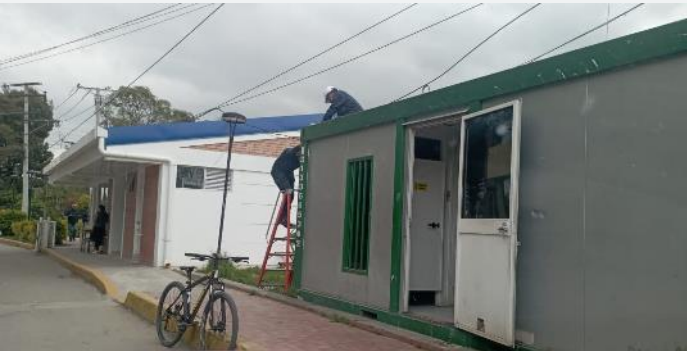
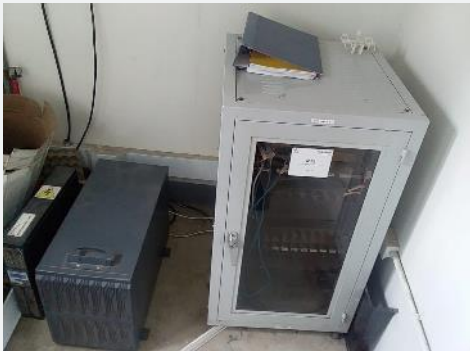
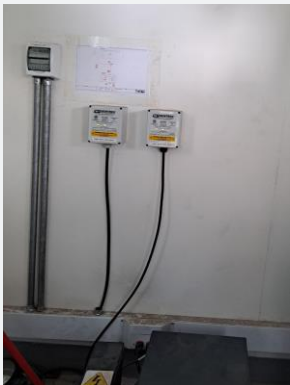
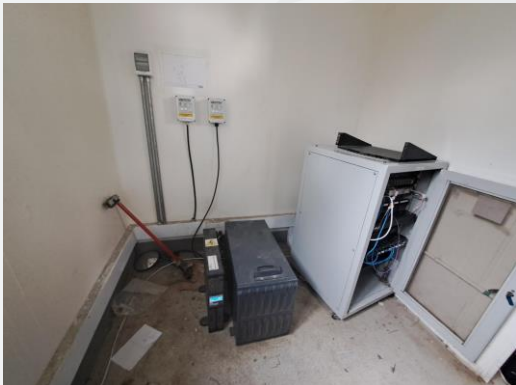
- Continúa pendiente el retiro del contenedor que se dejó para garantizar el funcionamiento del cuarto de monitoreo y vigilancia. Este cuarto se debe trasladar al bloque 1 por **VIGILANCIA (EQUIPOS DE MONITOREO)** y **TELEFONICA (REDES DE VOZ Y DATOS)** - SENA. Se reitera que esta situación está incurriendo en un gasto adicional.

Según lo informado el centro de formación, el día 12 de julio de 2023 a las 11 am, tiene programada una visita técnica por parte de telefónica para verificación de las actividades que deben realizar para el traslado. A la fecha son 4 meses y 25 días desde que se entregó el bloque, sin resultado del traslado de la red de voz y datos.

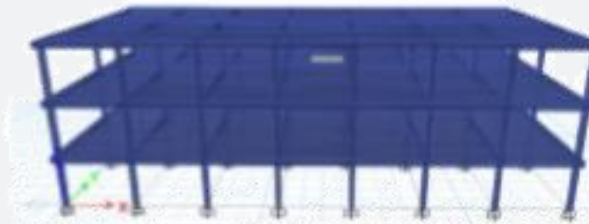
G-02  
Cali – Valle

I.F. MAX = 8,11

I.F. UMBRAL DE DAÑO= 6,64

- ❑ Índice de flexibilidad para espectro de diseño: no satisface lo requerido en el capítulo a.10 de la NSR-10.
- ❑ Índice de flexibilidad por umbral de daño: no satisface lo requerido en el capítulo a.12 de la NSR-10

- El índice de flexibilidad para derivas es de 8,11 superior a 1.00.
- Las columnas **NO CUMPLEN** con los requisitos de sobrerresistencia bajo las solicitaciones a carga axial, flexo compresión.

- Las vigas **NO CUMPLEN** con los requisitos de sobrerresistencia bajo las solicitaciones a fuerza cortante y flexión. Al igual que las viguetas, no cumplen los requisitos.

- Varias zapatas deben ser ampliadas debido a que no cuentan con el área suficiente para que los esfuerzos de contacto no superen la capacidad de soporte del suelo, esto se traduce en que se presentarían asentamientos diferenciales entre columnas y daños en los elementos no estructurales y elementos estructurales como las vigas

- La estructura tiene un 12.33% de probabilidad de no presentar colapso en sismo de diseño, por lo tanto, la estructura es vulnerable.
- La estructura tiene un 12.29% de probabilidad de los elementos principales que deberían soportar el sismo presenten fallas súbitas y colapsen para durante el evento de sismo de diseño, por lo tanto, la estructura es vulnerable.

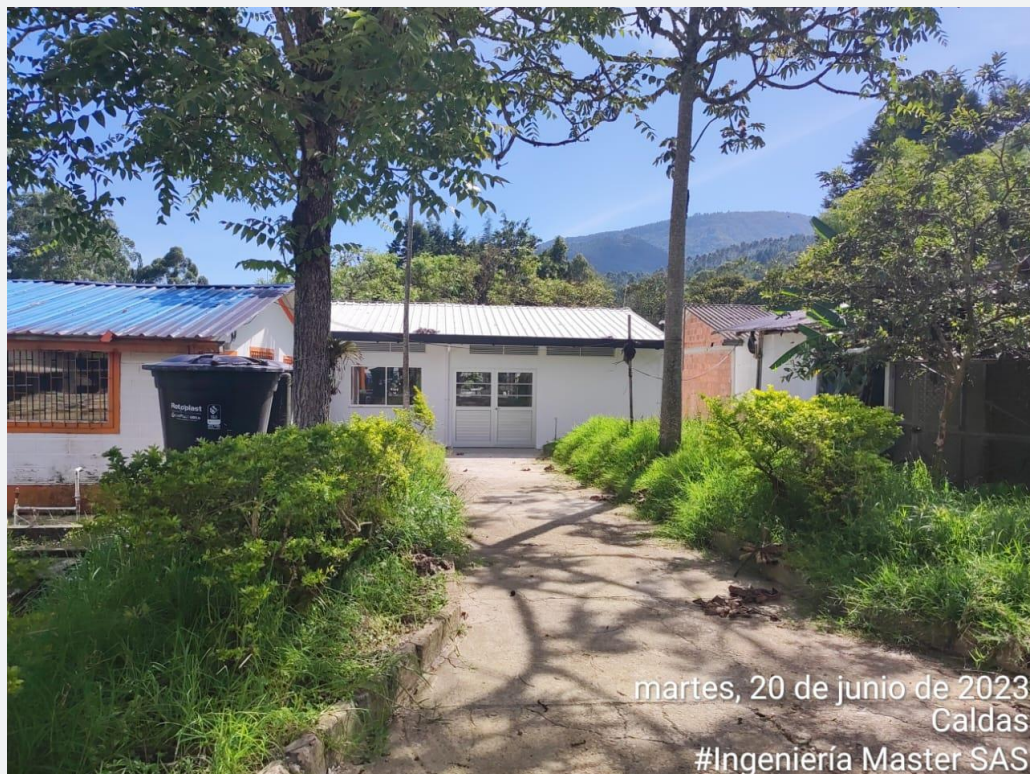
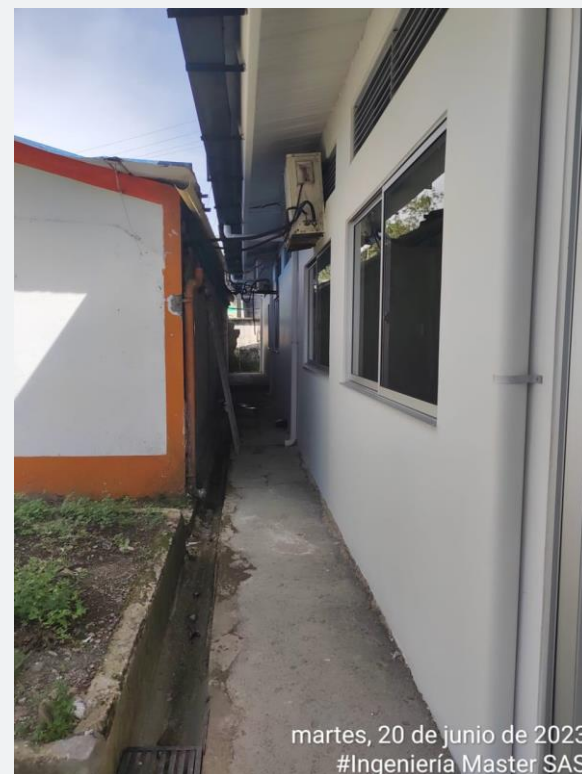
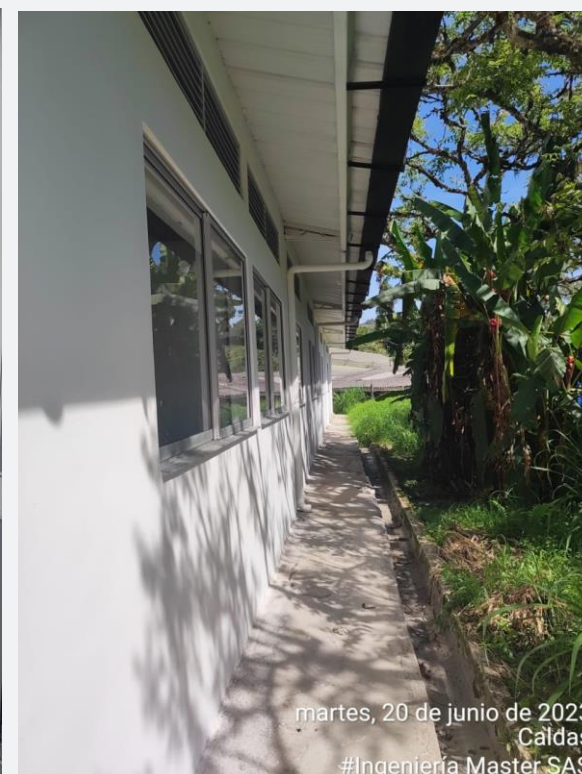
**Espacialidad: 256,69 m2.**

Bloque 42: Carpintería, espacio de formación, espacio de almacenamiento (bodega), oficina empleados oficiales, baño

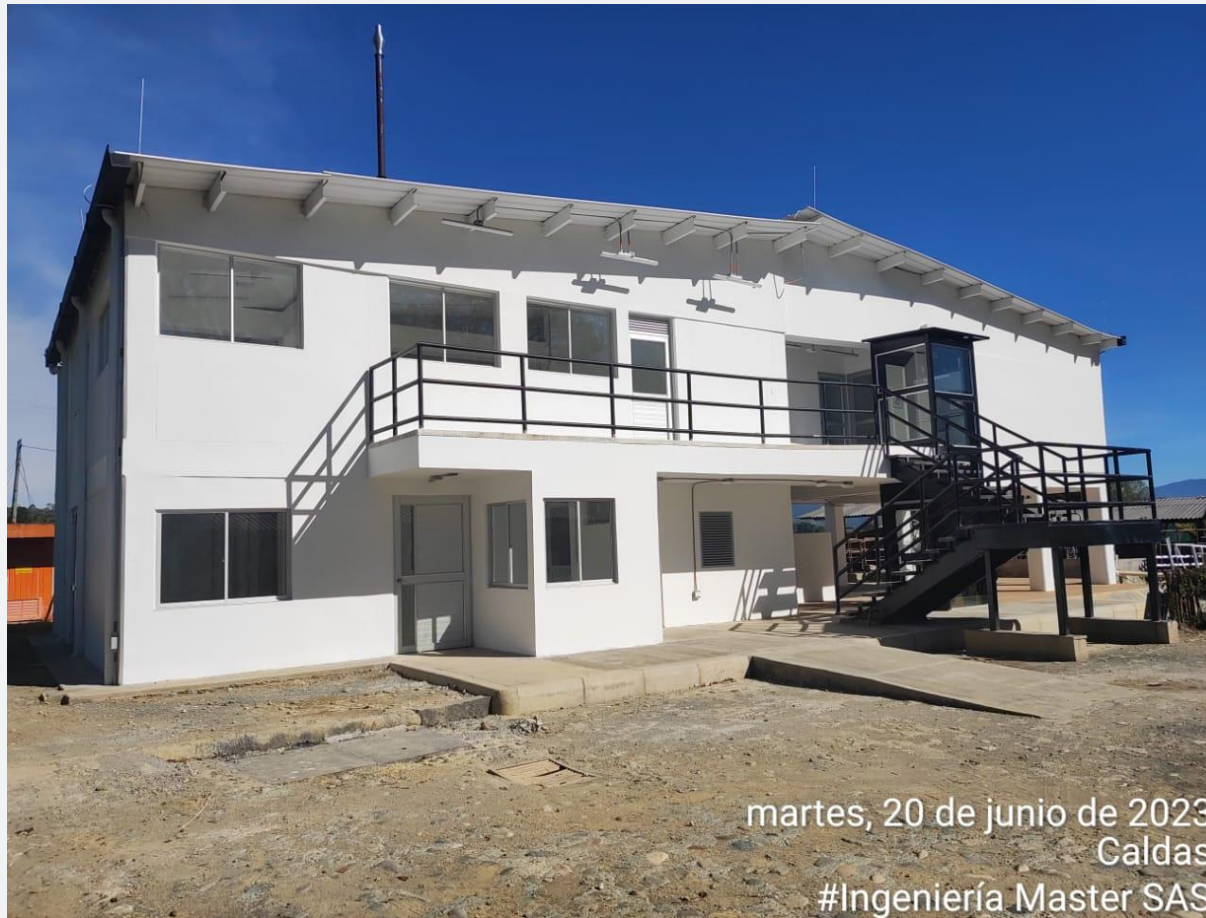
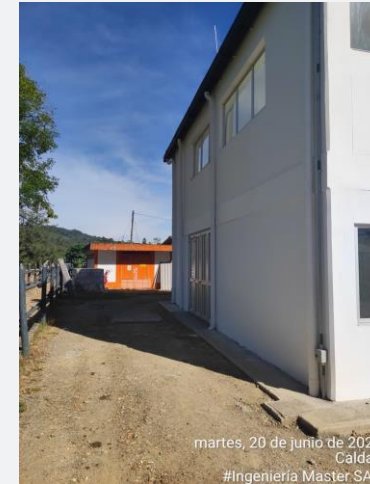
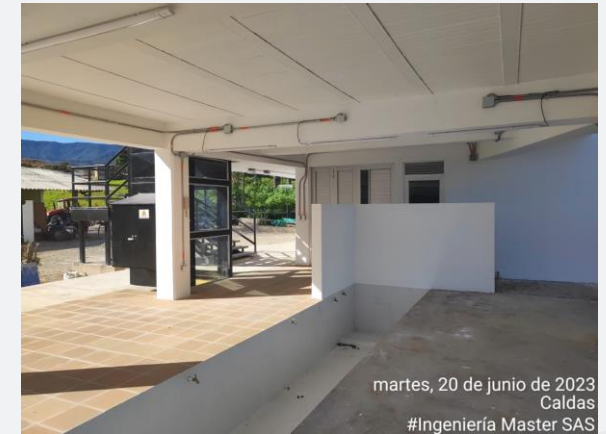
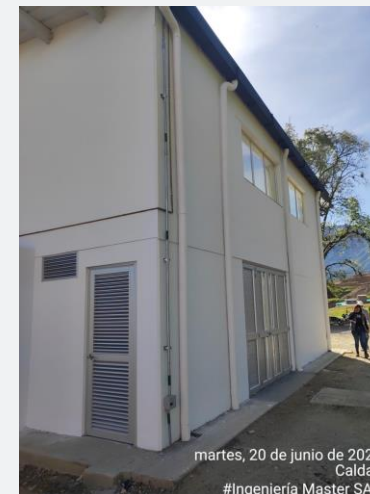
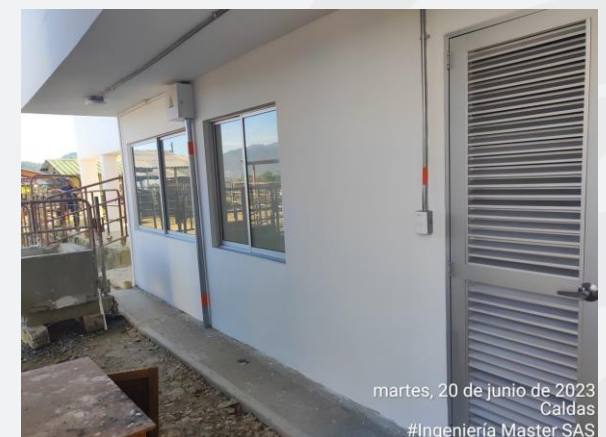
**Espacialidad: 263,41 m2 + 121,56 m2: 384,97 m2**

Bloque 66,1. Piso 1. Cuarto frío, cuarto técnico, oficinas, bodega, almacenamiento de leche. Piso 2. Taller de lácteos procesos productivos y espacio de almacenamiento.

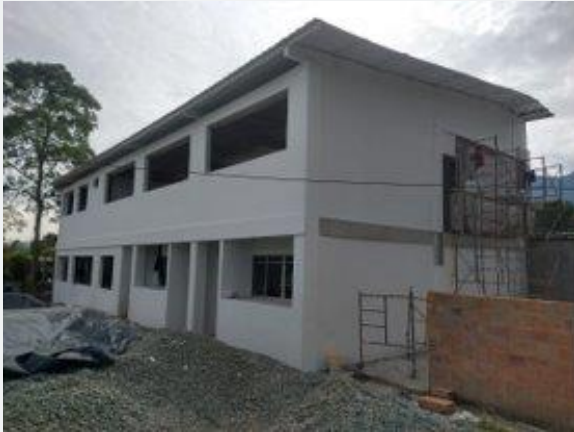
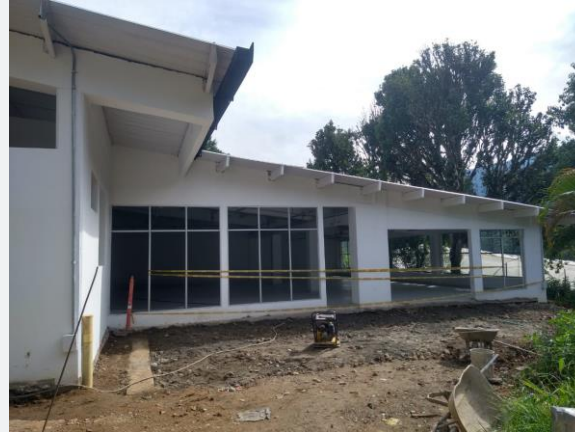
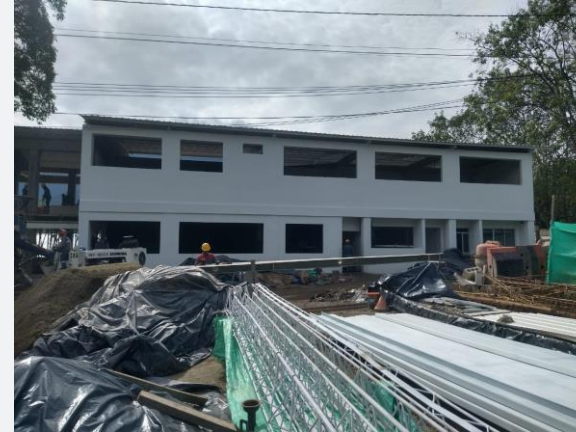
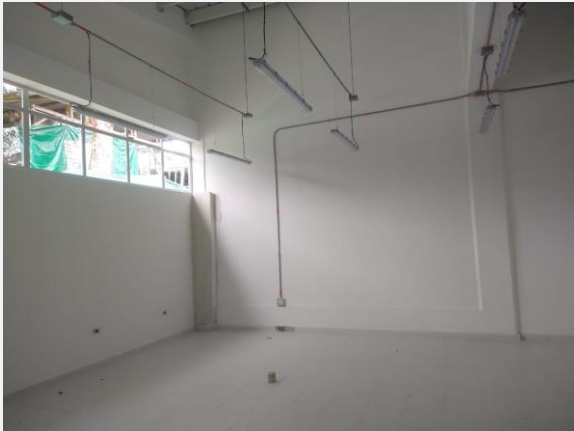
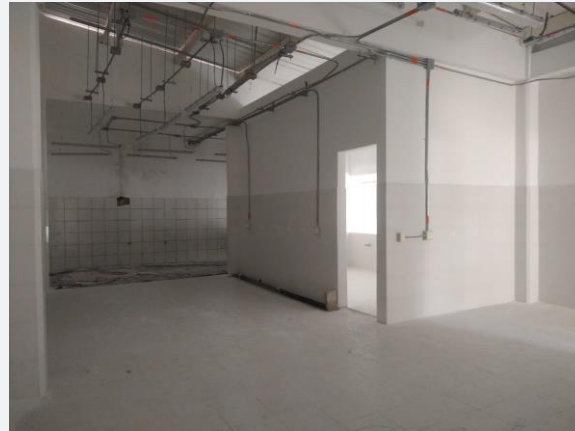
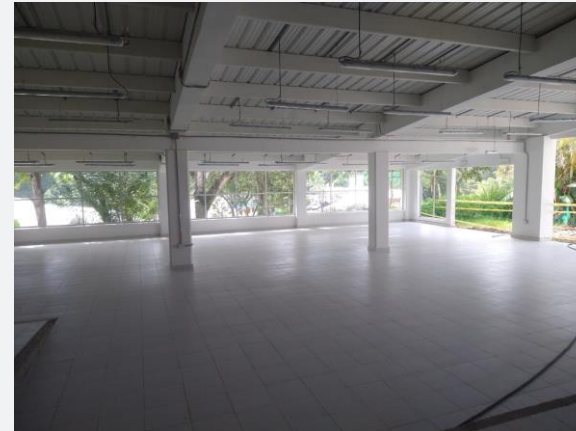
### Actividades constructivas:

1. Pañete, estuco y pintura.
2. Sustituciones, llenos y compactación mecánica de plazoleta acceso a restaurante.
3. Fabricación de canales.
4. Redes eléctricas e iluminación.
5. Enchape de pisos y paredes.
6. Aseo general.

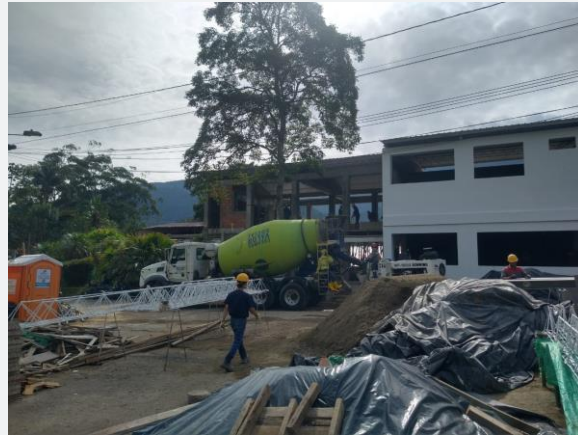
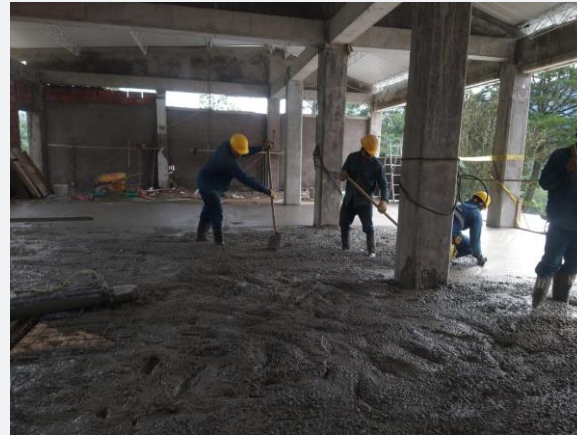
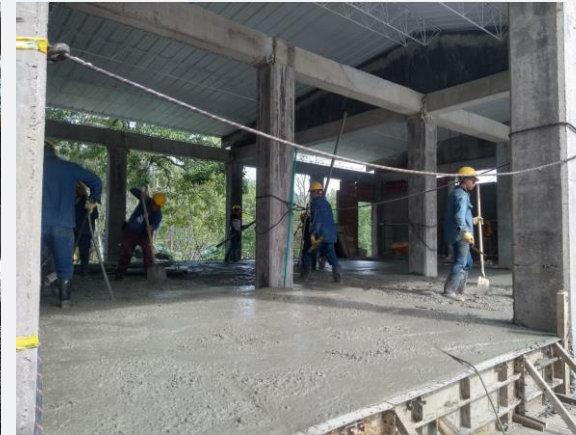
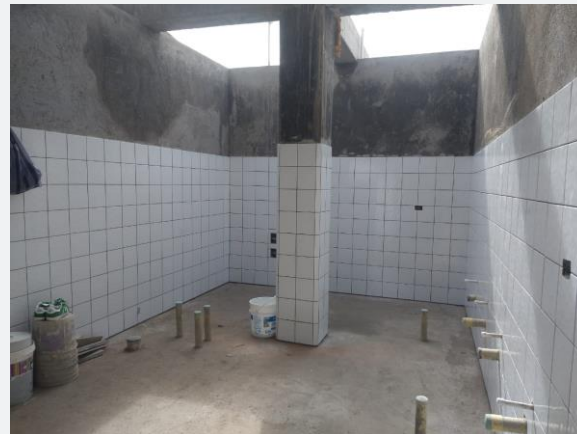
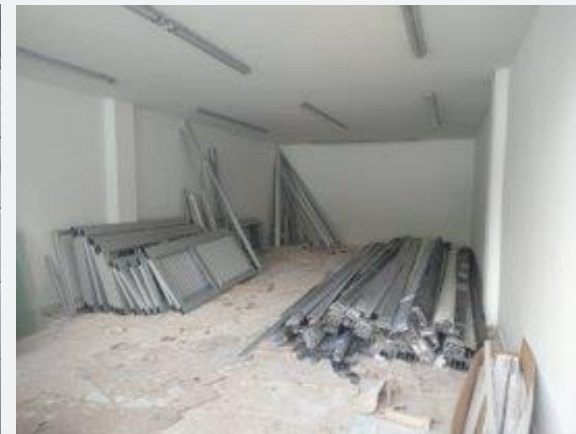
### Actividades constructivas:

1. Pañete, estuco y pintura.
2. Vaciado de concreto vigas aéreas y placas de entrepiso.
3. Mampostería.
4. Enchape de pisos y paredes.
5. Organización de talleres carpintería.
6. Organización de patios de almacenamiento.
