**CONTRATO DE OBRA No. 2000.13.05.003- 2022**

**EJECUTAR EL PLAN DE OBRAS PÚBLICAS, BAJO LA MODALIDAD DE PRECIOS UNITARIOS FIJOS, PARA "CONSTRUCCIÓN DEL SISTEMA DE CAPTACIÓN, ADUCCIÓN, CONDUCCIÓN Y OPTIMIZACIÓN DEL ALMACENAMIENTO Y PTAP PARA LOS ACUEDUCTOS DE LOS MUNICIPIOS DE GINEBRA Y GUACARÍ EN EL VALLE DEL CAUCA"**

**INFORME MENSUAL DE OBRA No. 5**  
**Periodo: abril 01 de 2023 a abril 30 de 2023**

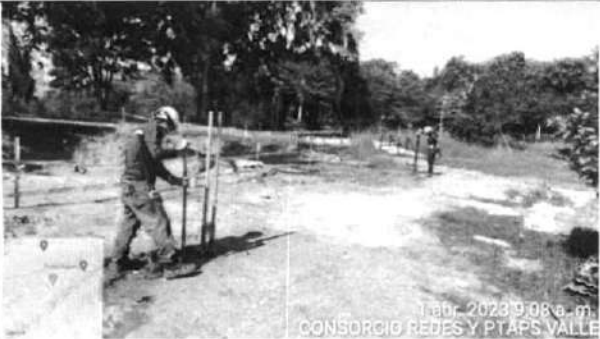
| <p><b>Fotografía 1.</b> Se retoma con la actividad de instalación de cerramiento provisional en guadua y tela verde.</p> | <p><b>Fotografía 2.</b> Se retoma con la actividad de instalación de cerramiento provisional en guadua y tela verde.</p> |

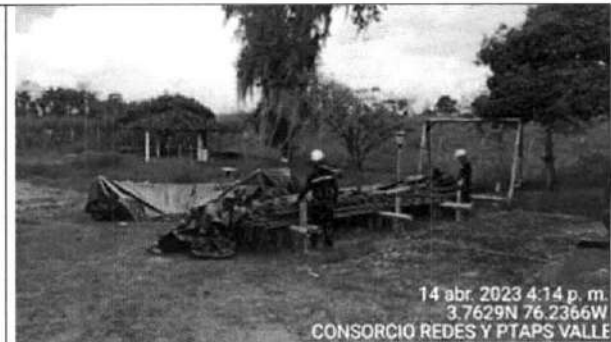
**Fotografía 18.** Continúa la construcción de estructura madera (burros) para organización y traslado de acero.

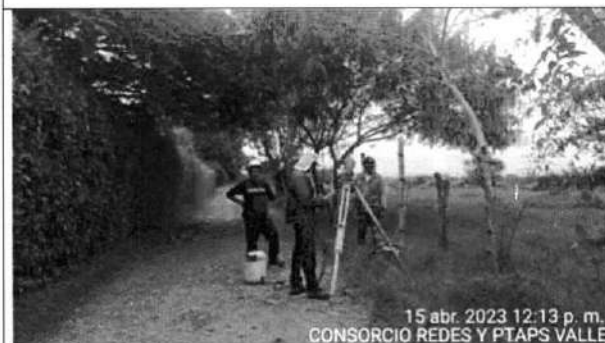
**Fotografía 19.** Continúa la comisión de topografía con el trazado de la línea de conducción del tramo 3.

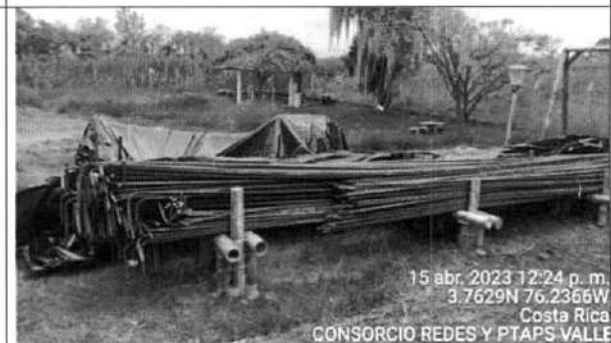
**Fotografía 20.** Continúa construcción de estructura madera (burros) para organización y traslado de acero.

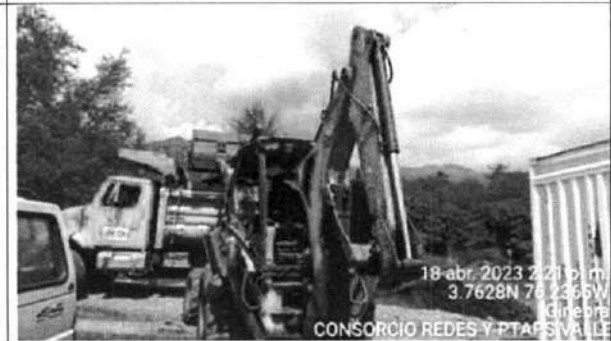
**Fotografía 22.** Continúa retiro de material sobrante a lugar autorizado (Material Acopiado para utilizarlo en relleno de tubería).

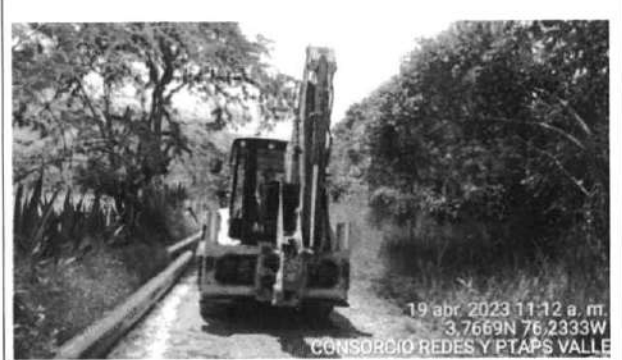
| <p><b>Fotografía 27.</b> Se realiza instalación de tubería sanitaria para instalación de los baños provisionales.</p> | <p><b>Fotografía 28.</b> Se realiza instalación de tubería sanitaria para instalación de los baños provisionales.</p> |

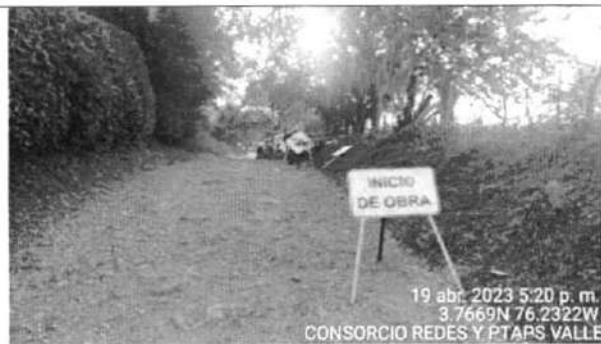
**Fotografía 29.** Instalación de señalización PMT para instalación de tubería en el tramo No. 03 (14" de Diámetro).

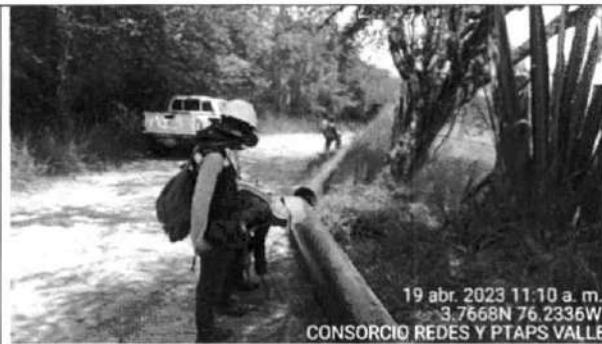
**Fotografía 30.** Se realiza instalación de tubería sanitaria para instalación de los baños provisionales.

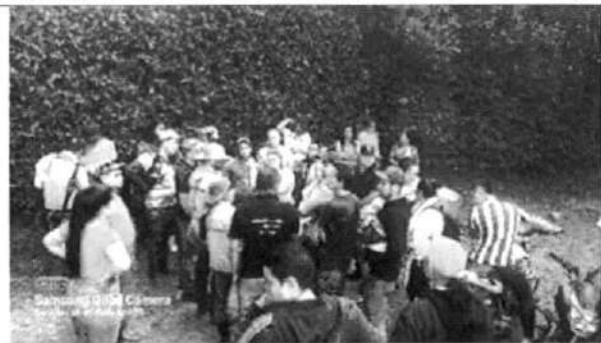
**Fotografía 31.** Las actividades de instalación de tubería en el tramo 3 se suspenden por manifestaciones en contra del proyecto.

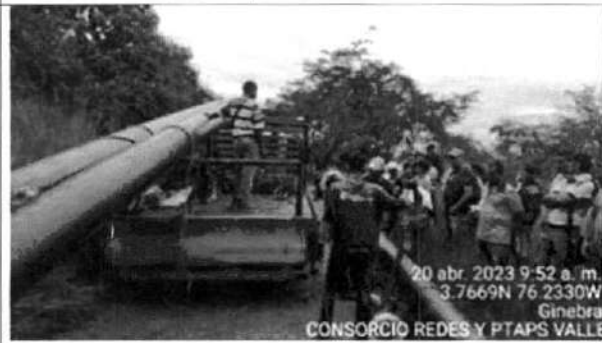
**Fotografía 32.** Las actividades de instalación de tubería en el tramo 3 se suspenden por manifestaciones en contra del proyecto.

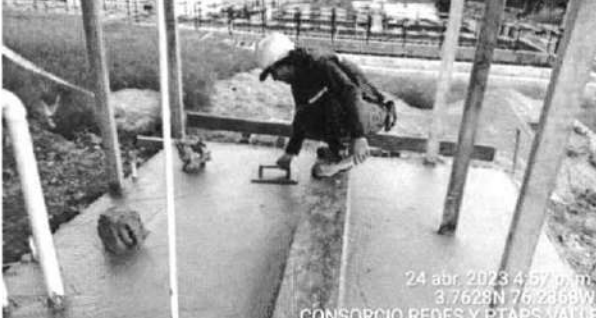
| <p><b>Fotografía 39.</b> se realiza fundición de piso en concreto para construcción de los baños provisionales.</p> | <p><b>Fotografía 40.</b> se realiza instalación en la oficina de Camilla, botiquín, extintor y cinta antideslizante sobre las escalera con el objetivo de prevenir una caída.</p> |

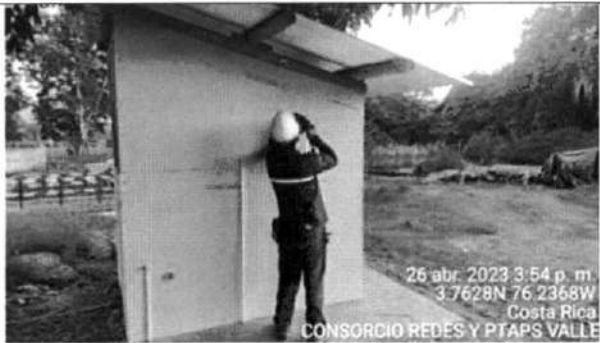
**Fotografía 43.** Se instala estructura Dry-Wall, perfiles para instalar lamina superboard, para construcción de muros de para los baños provisionales de la obra.

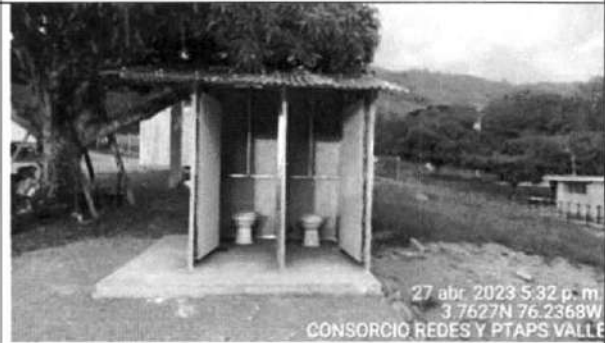
**Fotografía 44.** Se instala estructura Dry-Wall, perfiles para instalar lamina superboard, para construcción de muros de para los baños provisionales de la obra.

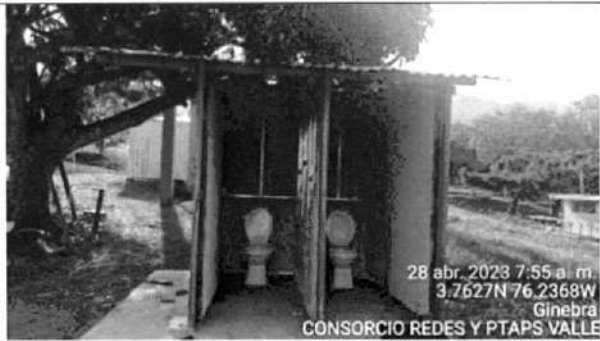
**Fotografía 45.** Se realiza la puesta en servicio de los baños provisionales de la obra.

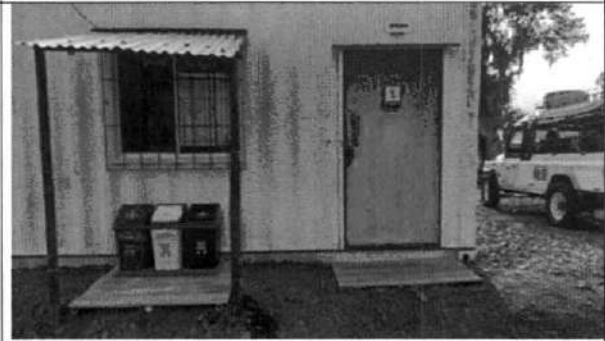
**Fotografía 46.** Se construye sitio para punto ecológico y se realiza la respectiva instalación.

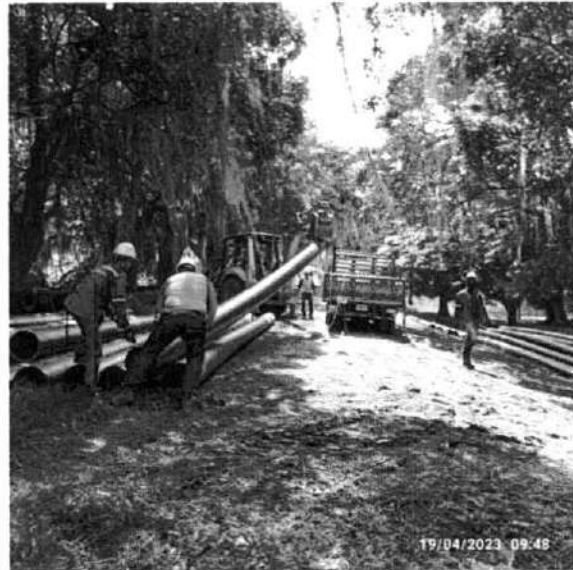
**Fotografía 52.** Trasiego de tubería PEAD de 14"

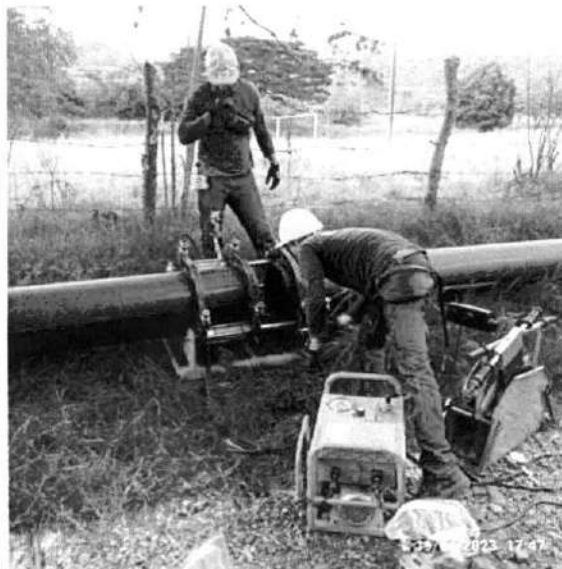
**Fotografía 53.** Pega de tubería PEAD 14" por Termofusión

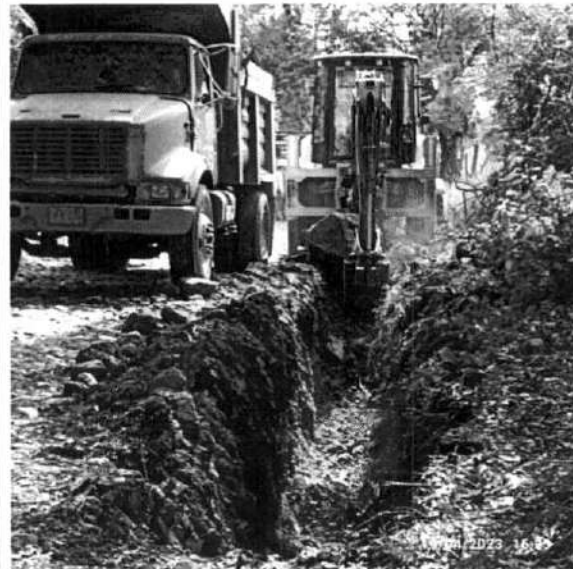
**Fotografía 54.** Excavación mecánica

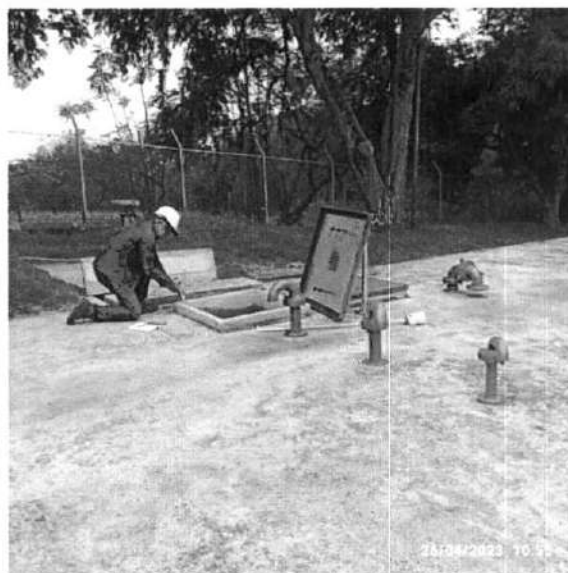
**Fotografía 56.** Chequeo niveles del tanque almacenamiento

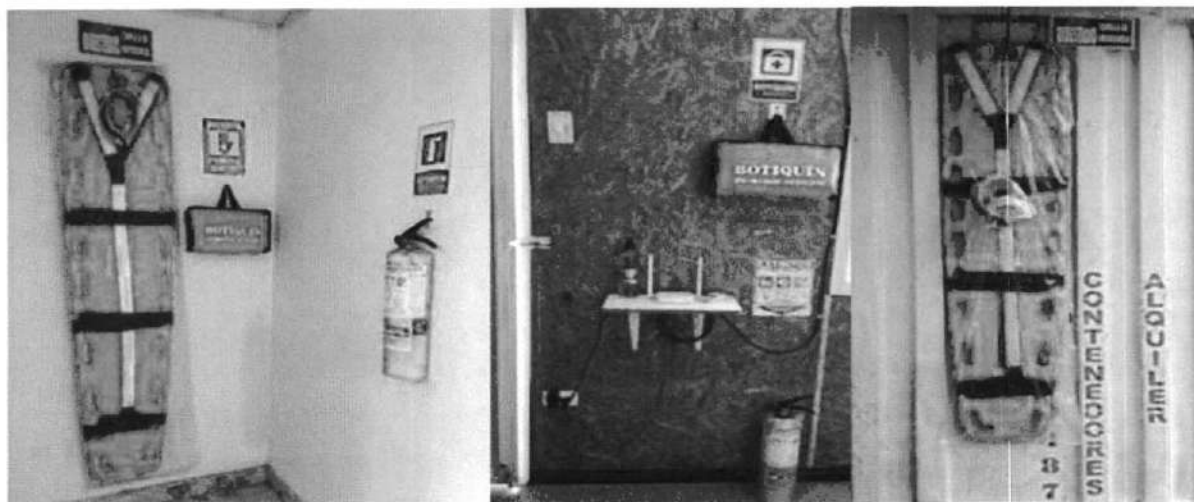
Ilustración 17 Ubicación de elementos de emergencias

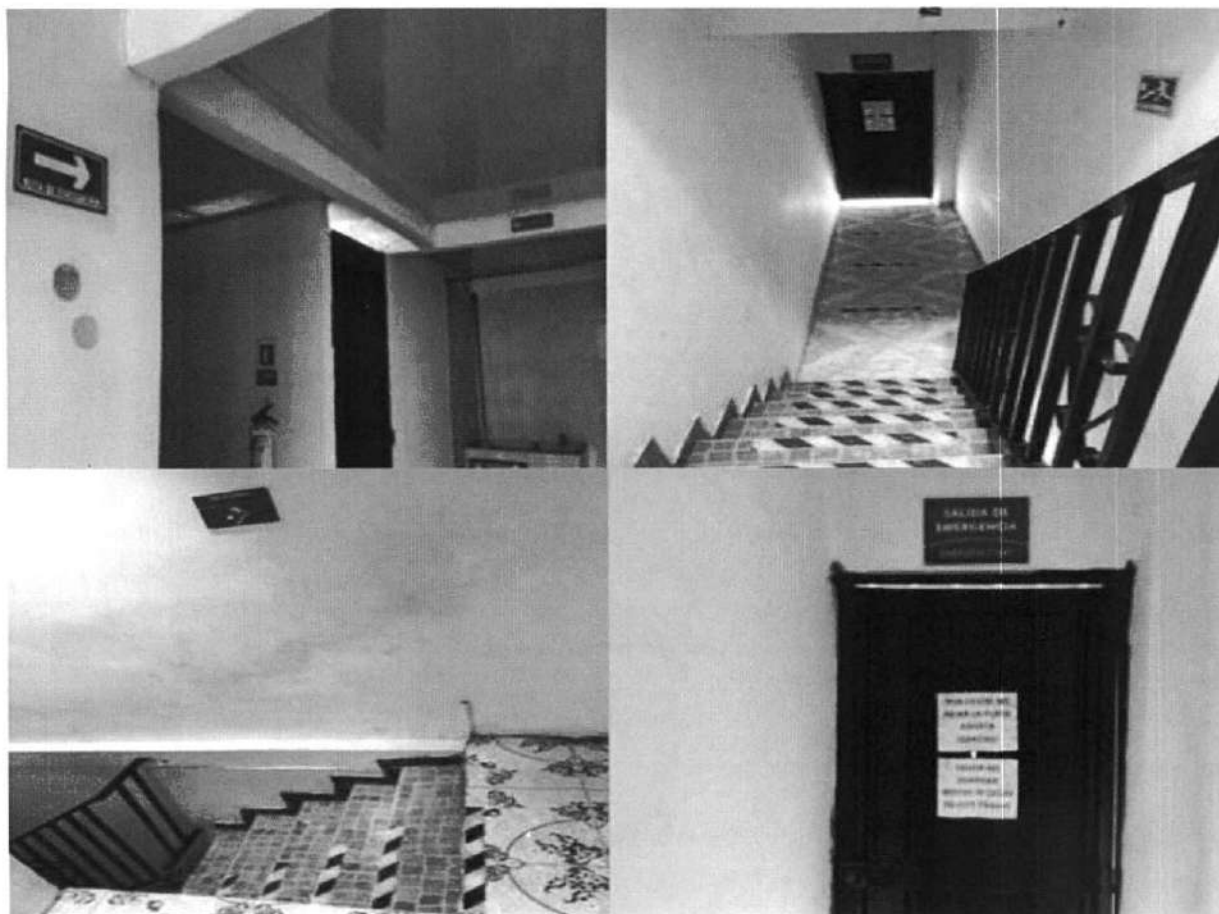
Ilustración 18 Rutas de evacuación

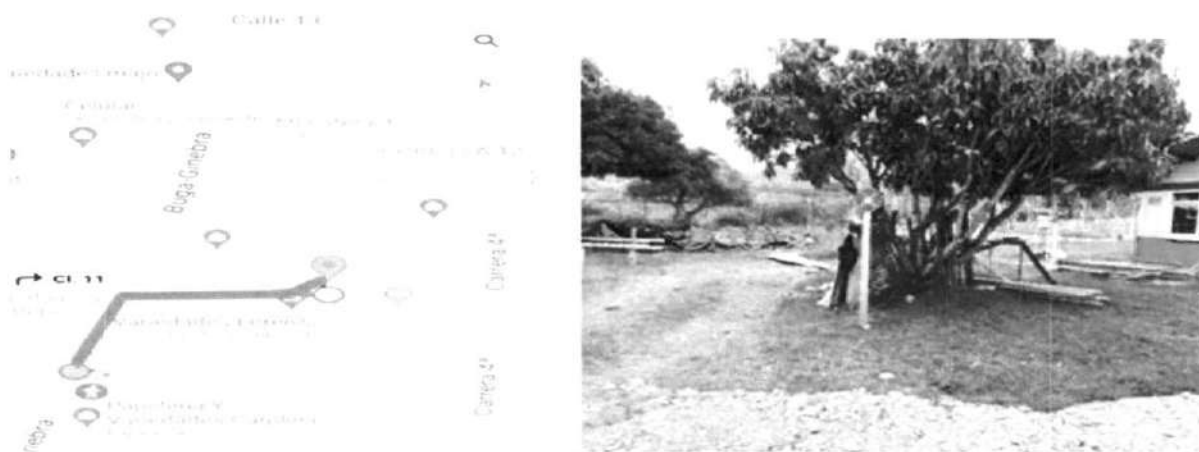
Ilustración 19 Puntos de encuentro

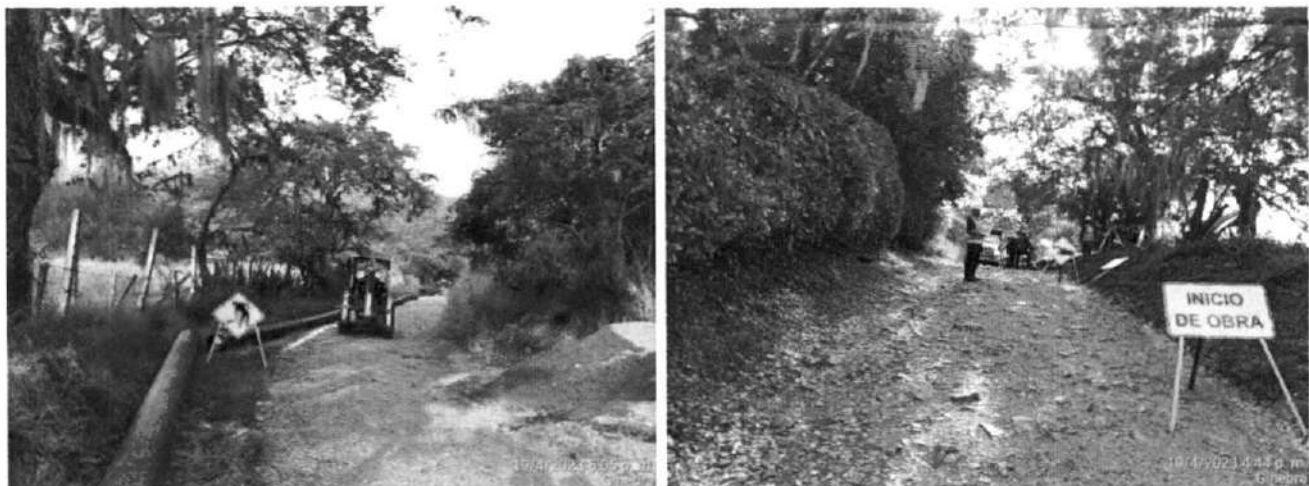
*Ilustración 20 Señal vial instalada Tramo 3*

De acuerdo al permiso otorgado por la secretaría de Tránsito de Ginebra se ha adelantado la instalación de señalización móvil informativa. Se ha usado el esquema de señalización cuando se realizaron trabajos de excavación en la vía y movimiento de maquinaria.

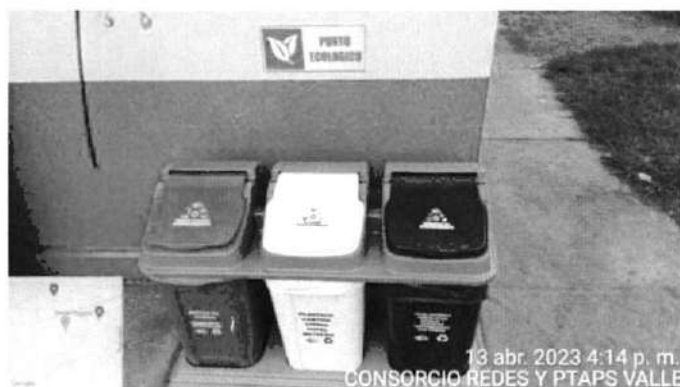
De conformidad con la nueva normatividad (Resolución 2148 de 2019) frente al nuevo código de colores para la separación de residuos en la fuente, se encuentra instalado dos (02) puntos ecológicos ubicados en el campamento de obra y en la oficina, con el fin de mantener las áreas de trabajo libre de desechos, y dar manejo apropiado de los residuos generados en las actividades diariamente desarrolladas, en las instalaciones donde se lleva a cabo la obra.

*Ilustración 21 Punto ecológico obra*

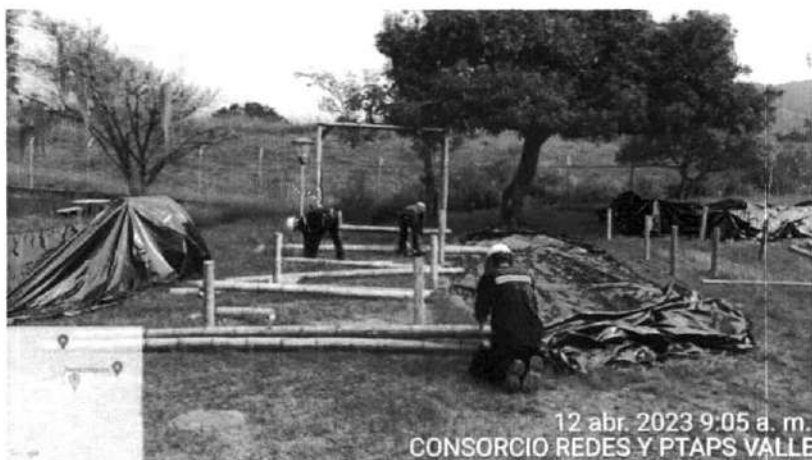
*Ilustración 22 Cubrimiento y aislamiento de acero de refuerzo*

Se ha recibido acero y tuberías las cuales se han almacenado de manera ordenada, señalizada, cubierto y apilado en alturas que no superen los 1.5 metros, sobre caballetes elaborados con guadua. Adicionalmente el material se encuentra cubierto para la protección de la lluvia y el sol.
