"EJECUCIÓN DE LAS OBRAS DE AMPLIACIÓN DEL COLEGIO JUAN LOZANO Y LOZANO SEDE FONTANA GRANDE, UBICADO EN LA LOCALIDAD DE SUBA, MEDIANTE LA CONSTRUCCIÓN DE LA NUEVA PLANTA FÍSICA DE PRIMERA INFANCIA, DE ACUERDO CON LOS PLANOS, ESPECIFICACIONES Y CANTIDADES DE OBRA ENTREGADAS POR LA SED."

**INFORME MENSUAL DE SEGUIMIENTO**

17 DE JULIO DE 2019 AL 18 DE SEPTIEMBRE DE 2019

**CONSTRUCTORA MyS**

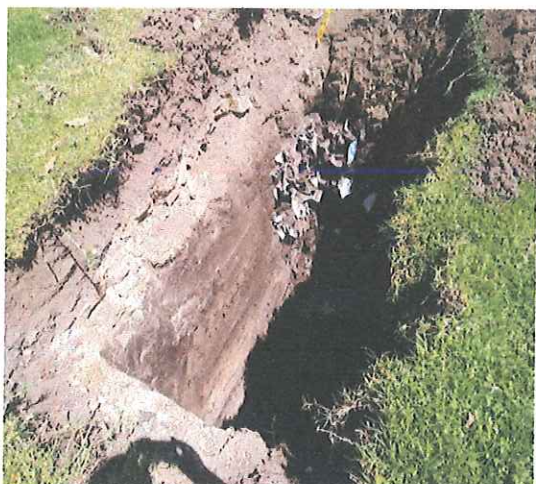
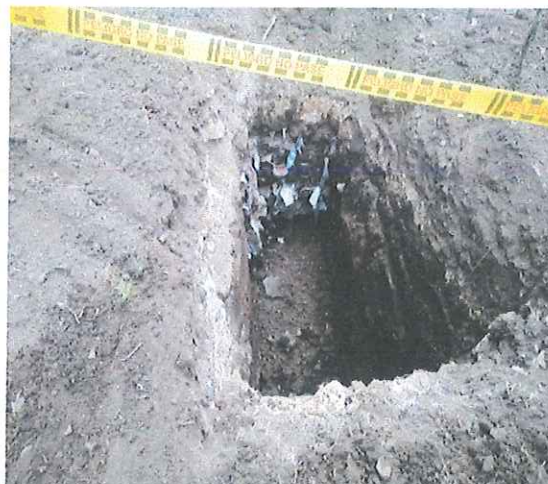
**Geotecnia.** Al revisar el estudio de suelos entregado por el consultor se encontraron inconsistencias con los tres apiques del estudio, se solicitó por parte de la ing. Geotecnista del contratista realizar seis apiques adicionales, donde se evidencia perfiles del suelo diferentes a los del sondeo hecho por el consultor donde se encontró en el apique número 6 en costado nor-occidental gran cantidad de basuras lo que implica revisión al tema del relleno para cimentación del proyecto.

Como recomendación por parte de nuestra asesora en Geotecnia Ing. Angela Parra se plantea un mejoramiento total del terreno mediante una capa de rajón de 40cm, una capa de recebo B-200 de 5cm, una capa de SBGB de 60cm, y la losa en concreto de 10cm, esta recomendación se entrega a interventoría para su respectiva evaluación y comentarios por parte del consultor. Por esta recomendación se han realizado varios comités de obra para dar solución conjunta.

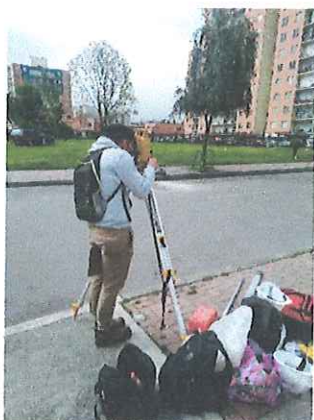
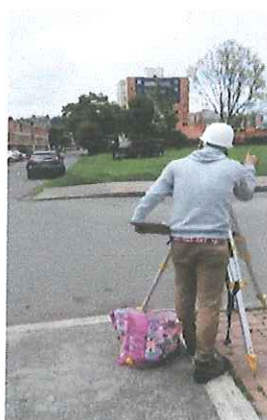
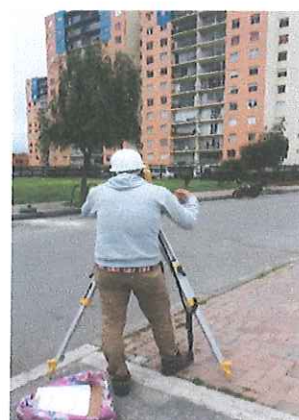
Se realiza localización y replanteo, de la edificación dentro del lote entregado por la secretaria de educación, se realiza verificación de cabida del proyecto dentro

del lote, el cual nos evidencia que faltan dos (2.00) metros a lo largo del proyecto en la parte posterior contra el conjunto vecino Parque Imperial II, lo anterior se determina por la ubicación y coordenadas topográficas entregadas por el consultor, este tema se informa a la SED la cual realizara la correspondiente consulta con las entidades encargadas de linderos. Esto no afecta para dar inicio a la construcción de la edificación ya que en la parte posterior del proyecto quedamos con un aislamiento de 3.00mts y no 5.00mts como estaba planteado en el proyecto inicial.

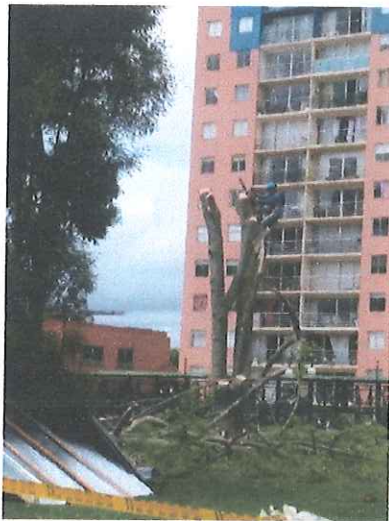
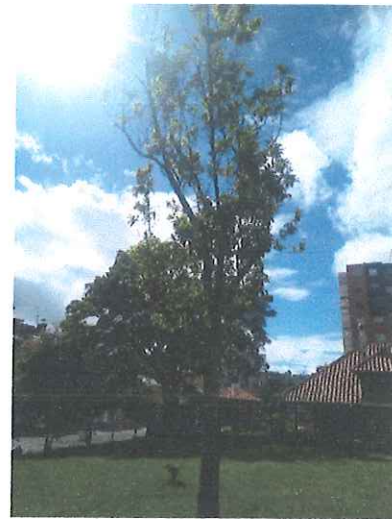
**TALA ARBOLES CLASE III -  $H < 20.00$  M. -  $H > 10.00$  M. - INCLUYE DESENRAICE, RETIRO Y DISPOSICION FINAL.** Se realiza la actividad de tala de árboles de follaje alto, para realizar esta actividad ya se contaba con el permiso

emitido por la secretaria de medio ambiente, la cual fue entregada al constructor por la secretaria de educación. Este material de los árboles continua dentro del lote, no se ha podido retirar por no tener el PMT aprobado.

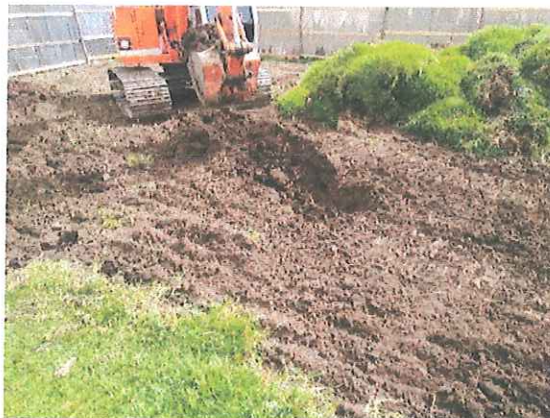
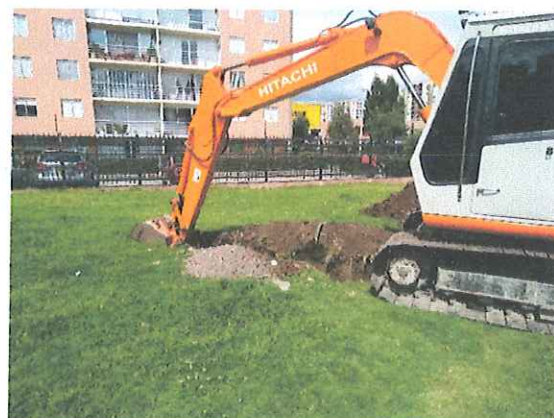
Se realiza el retiro de material vegetal, descapote del lote en toda el área del lote donde se realizará el proyecto, esto con el fin de dejar el lote limpio para dar inicio a su intervención, este material queda acopiado dentro del lote, mientras es aprobado el PMT por la secretaria de movilidad para retiro a disposición final.

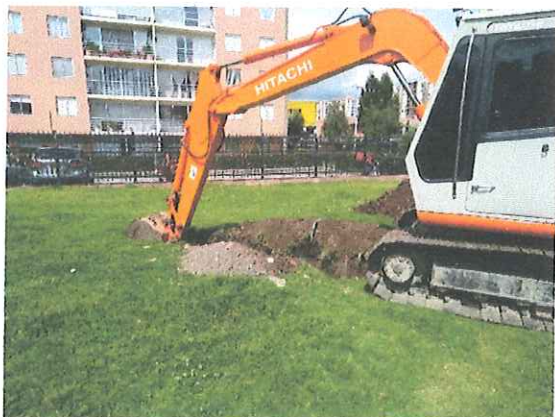
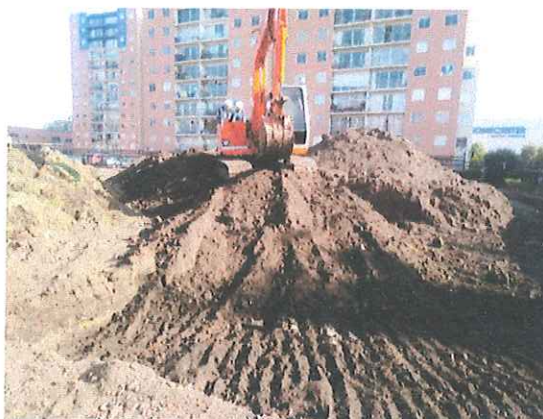
Se da inicio la actividad de excavación mecánica dentro del lote, el cual se va a realizar inicialmente donde se va a construir el edificio, la actividad se realizará con el acompañamiento de topografía, para controlar los niveles de excavación, el nivel inicial de excavación es de -0.50m, que es el indicado en el estudio de suelos entregado por el consultor. La excavación se realizó hasta donde podemos acopiar dentro del lote, ya que por no tener el PMT aprobado no se ha podido dar disposición final al material de excavación.

Se recibe respuesta definitiva por parte del consultor para el mejoramiento del terreno, donde la profundidad será de 1.30mts donde la interventoría lo aprueba para continuar con las actividades.

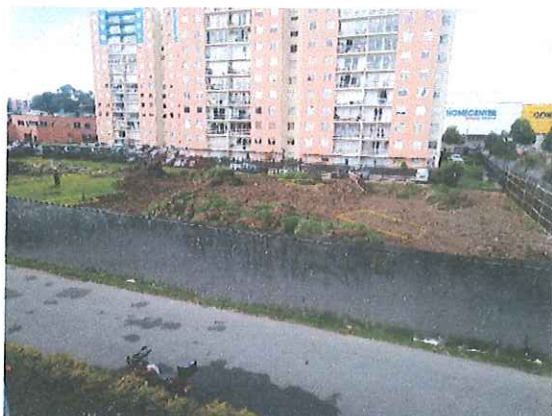
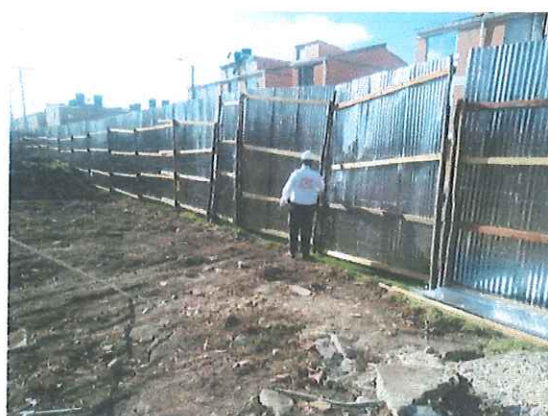
Se realiza el cerramiento de obra en lámina metálica a una altura de 3.00mts, este lo realizamos sobre la carrera 106B y sobre la calle 152ª sobre esta quedara el ingreso a la obra tanto vehicular y peatonal, internamente contra el conjunto residencial parque imperial II se realizó un cerramiento en poli sombra verde a 50cm de distancia del cerramiento del conjunto.
