**INFORME MENSUAL No. 21**

**TERMINACIÓN DE LA CALLE DE RODAJE LIMA,  
CONSTRUCCIÓN DEL BOX CULVERT (PASO A DESNIVEL)  
Y OBRAS COMPLEMENTARIAS**

**AEROPUERTO INTERNACIONAL EL DORADO, BOGOTÁ DC.**

**OCTUBRE 2022**

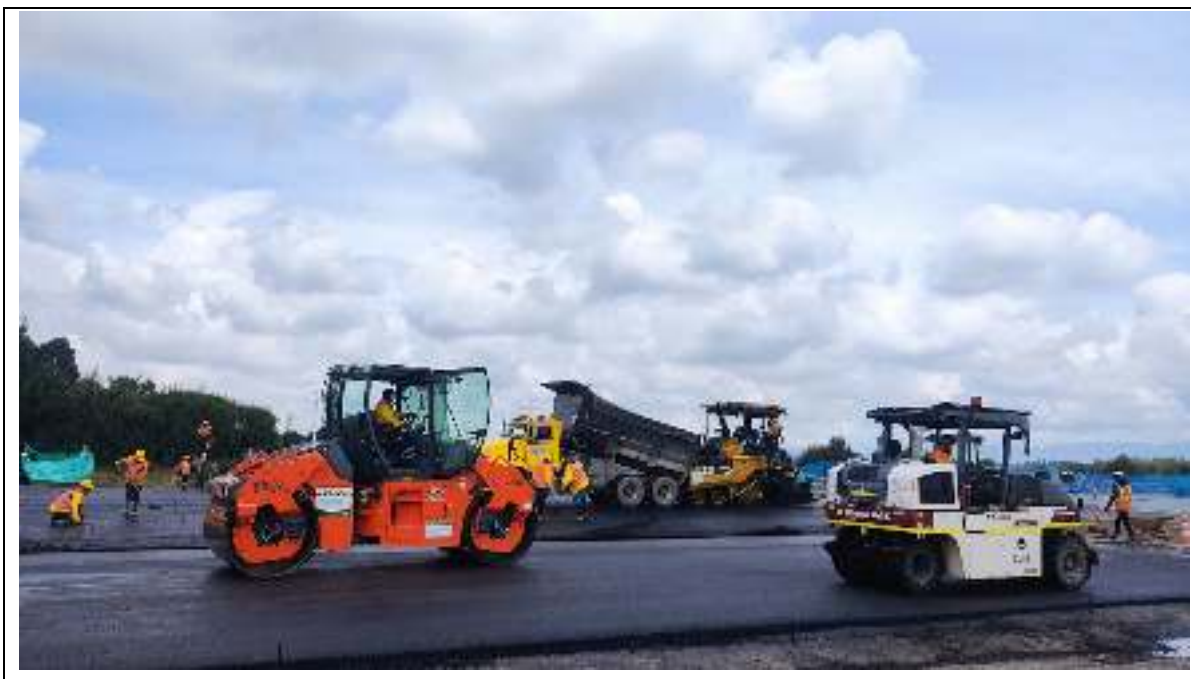
Calle de rodaje LIMA. Pavimentación empalme entre zonas 1 y 2, con mezcla asfáltica P-401. Origen: Fuente Propia

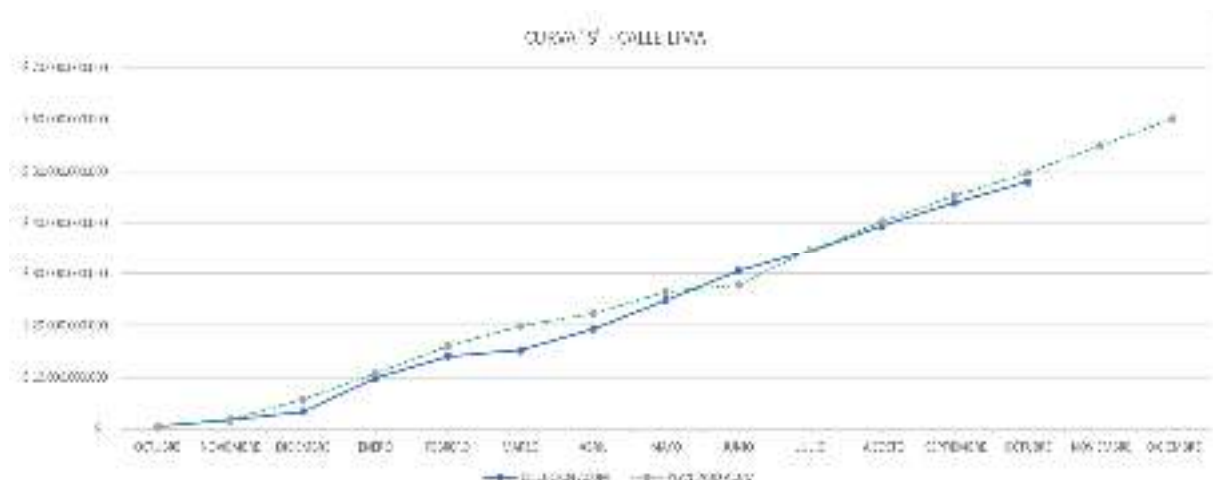
Con corte a 29 de octubre se tiene una ejecución del 79.8% de un total programado de 82.3% para atraso del 2.5%, como se muestra en la siguiente gráfica.

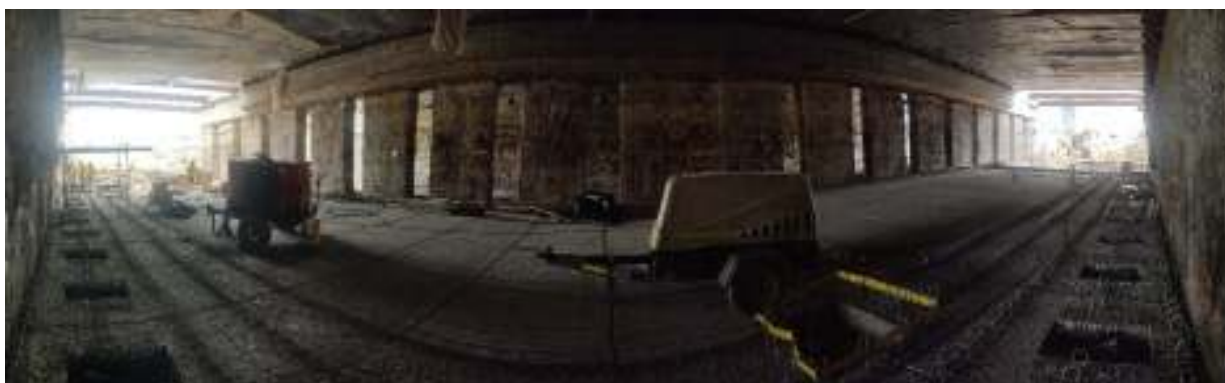
Fig. 0x . Vista panorámica de la losa inferior por el costado norte del deprimido

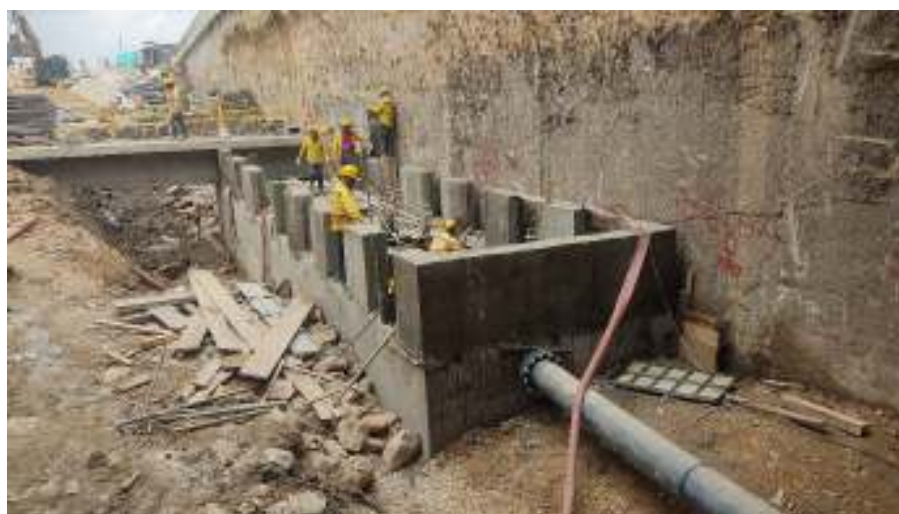
- REDES: En el mes de octubre se terminaron de construir los tres tanques de regulación del deprimido y el tanque de bombeo, se construyó el cárcamo transversal del costado occidental, se instalaron las tuberías de conexión, filtros longitudinales y arquetas.

Fig. xx – Tanque de bombeo de aguas del deprimido terminado

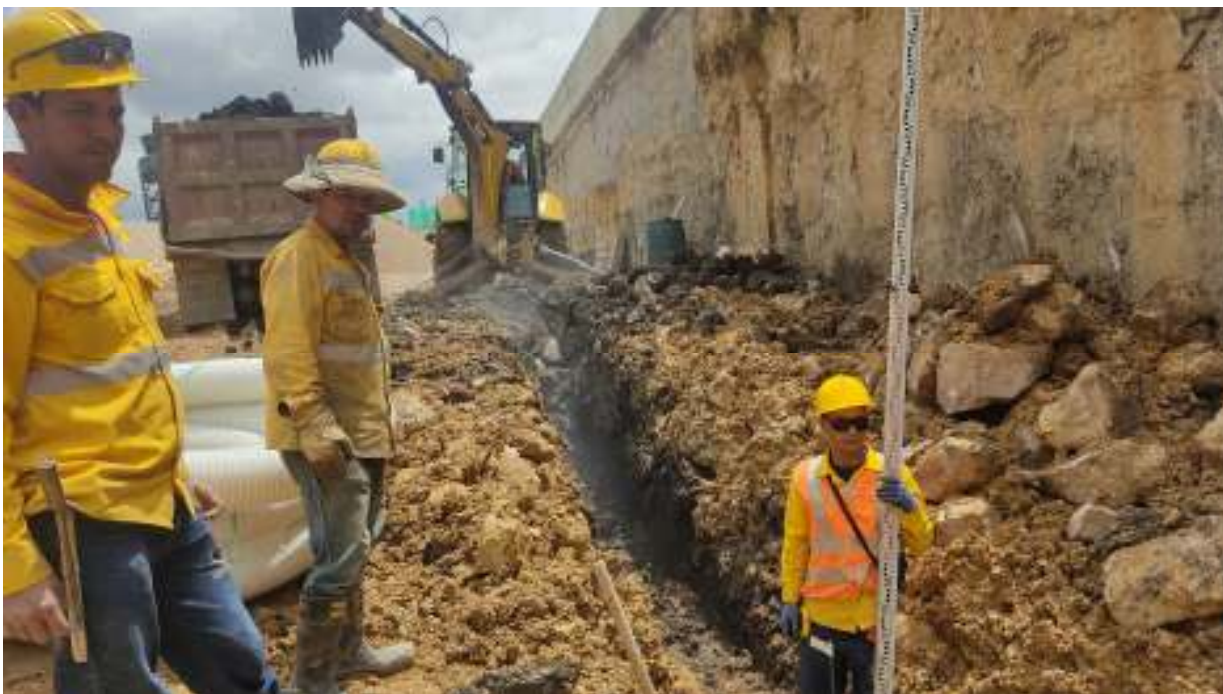
Fig. 3- Construcción de filtros longitudinales en la rampa de acceso oriental al deprimido

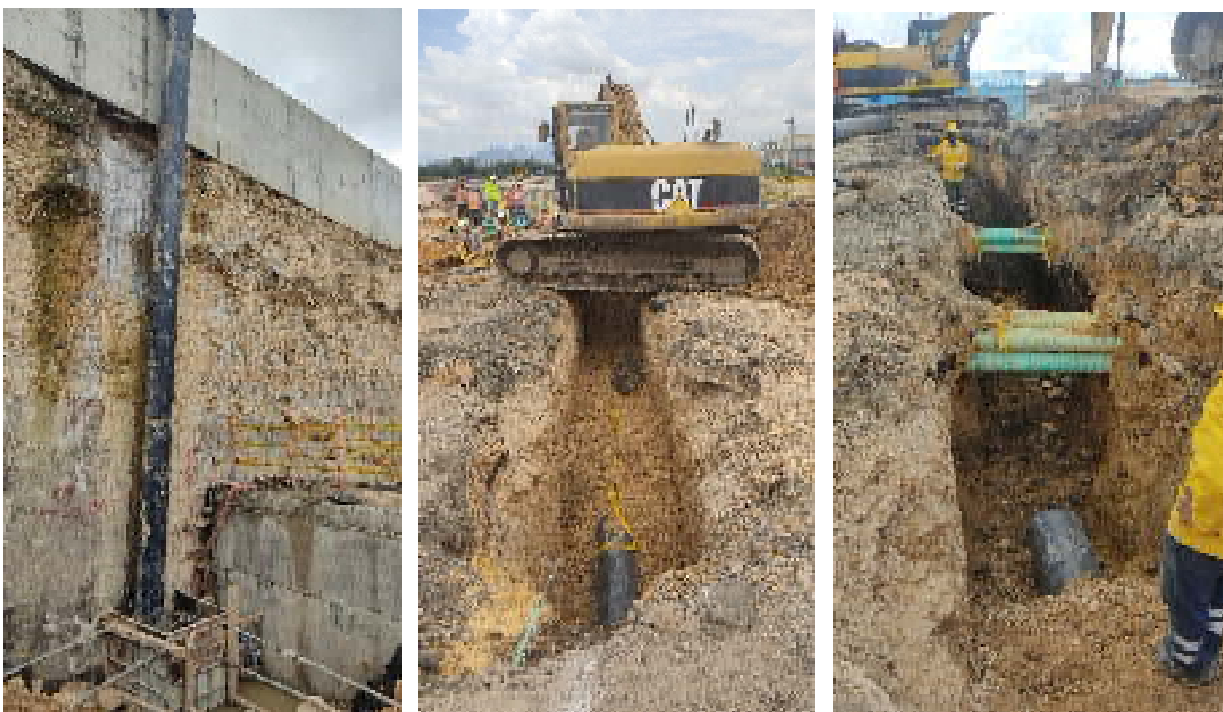
Fig.4 – Instalación de tubería PEAD 400 mm que sale del tanque de bombeo hacia el canal de drenaje.

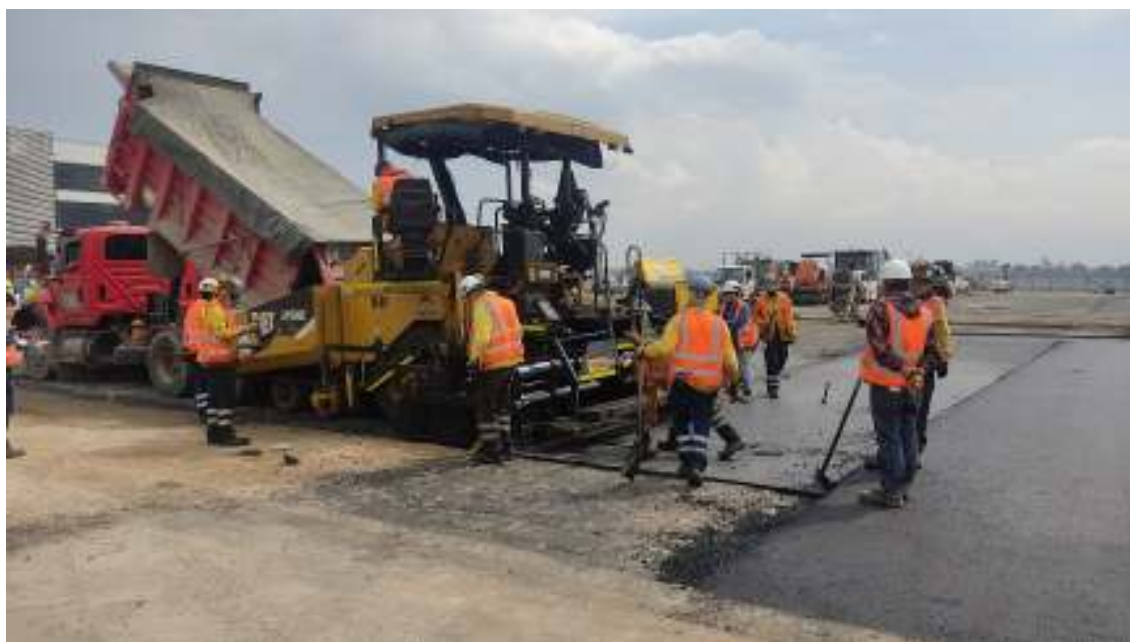
- **PAVIMENTOS:** En el mes de octubre fue necesario realizar renivelaciones con base asfáltica P-403 en diferentes sectores, debido a los asentamientos registrados durante la etapa de construcción y que fueron necesarios, ya que se presentan de manera diferencial a lo largo de la calle de rodaje y en especial en los aproches al deprimido en donde la condición de pre-consolidación fue diferente al resto de la calle, encontrando diferencias hasta de 25 cms, a pesar de haber realizado un ajuste a la rasante de diseño.

En el mes de octubre se logró hacer la nivelación en el empalme entre las zonas 1 y 2, dejando niveles óptimos para la instalación de la carpeta de rodadura.

Fig. 5- Aplicación de base asfáltica para nivelaciones entre K0+380 a K0+415

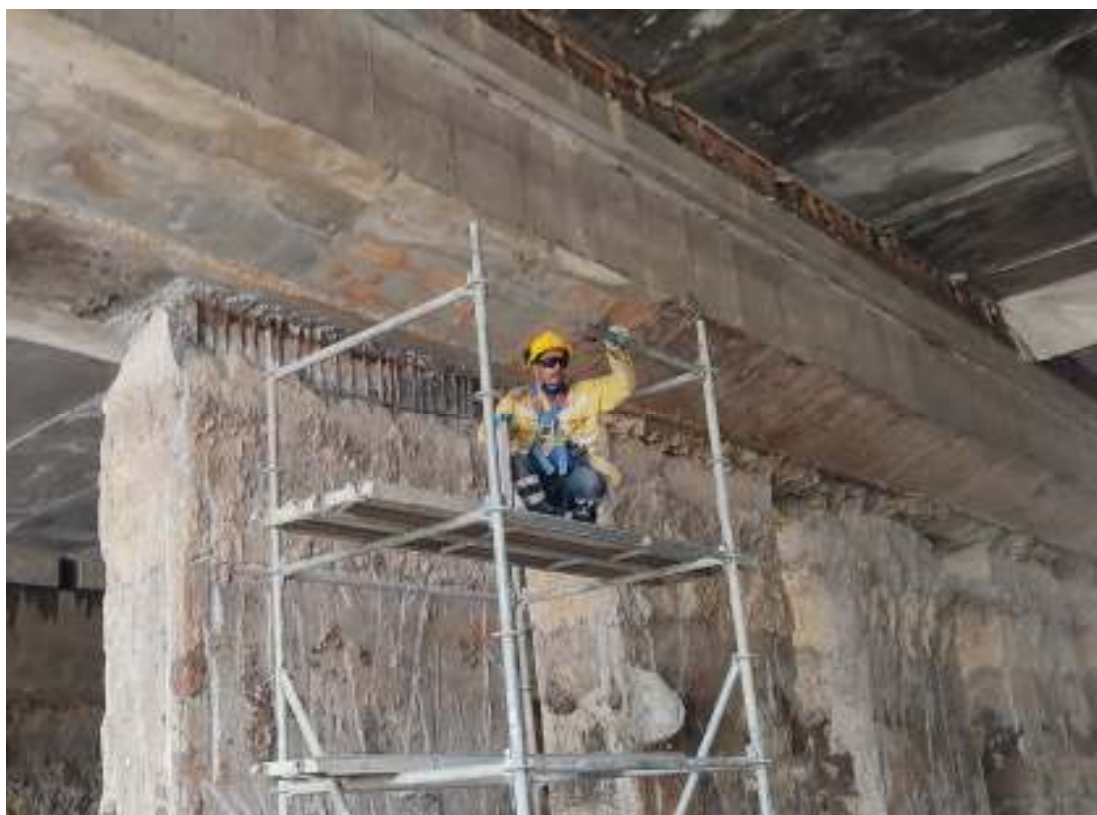
El otro sector donde se inició la renivelación fue en los enfoques a la losa superior del deprimido alcanzando a instalar las dos primeras capas, pero que se debió suspender debido al problema encontrado en la conexión de los barretes con la viga de amarre. (Ver informe en Anexo 4)

Fig. 6 – Se encontró concreto contaminado en la conexión entre barretes y viga superior

La situación encontrada en la conexión de los barretes y pantallas con la viga superior, donde claramente se observa una mala práctica de ingeniería al no realizar el descabece del barrete, durante la ejecución del contratista anterior Consorcio Alfa-Mike, responsable de esta actividad y que debemos entrar a reparar, genera un grave inconveniente en el desarrollo de la planeación por nosotros presentada, ya que requiere de los siguientes pasos para su ejecución:

Reunión problemática conexión barretes: Por parte de Conytrac se convoca a una reunión extraordinaria, para evaluar la deficiencia encontrada en la conexión entre los barretes y pantallas con la viga de amarre construida por el contratista anterior consorcio Alfa-Mike, la cual fue evidenciada durante el proceso de limpieza y que genera un grave inconveniente al desempeño la estructura del deprimido. En dicha reunión se tuvo acompañamiento de la especialista en estructuras del contratista y del patólogo Carlos Arcila, en la cual se concluyó lo siguiente:

- La especialista en estructuras Janeth Rua, como responsable de los diseños de la calle de rodaje Lima informa de manera preliminar, que se debe hacer un estudio patológico para determinar la afectación del refuerzo en esta unión, ya que de tener menos del 94% de la sección se deberá repotenciar dicha conexión. Adicionalmente informa que no se debe continuar con la instalación de la mezcla asfáltica sobre losa superior, ya que podría causar daños considerables que pondrían en riesgo toda la estructura del deprimido.
- El patólogo invitado Carlos Arcila, solicita hacer una evaluación de corrosión del refuerzo mediante ensayos de laboratorio con equipos especiales y determinación de la calidad del concreto, el cual se observa contaminado, pero se requiere hacer una exploración en profundidad mediante núcleos para validar su resistencia y ensayos de resistividad.

- 1- Evaluación estructural de acuerdo con el modelo previsto
- 2- Determinación del grado de afectación mediante un estudio de patología
- 3- Definición del procedimiento de reparación o repotenciación de la conexión
- 4- Evaluación económica y estimación de tiempo de ejecución
- 5- Autorización por parte de interventoría para realizar la intervención
- 6- Ejecución de la alternativa aprobada

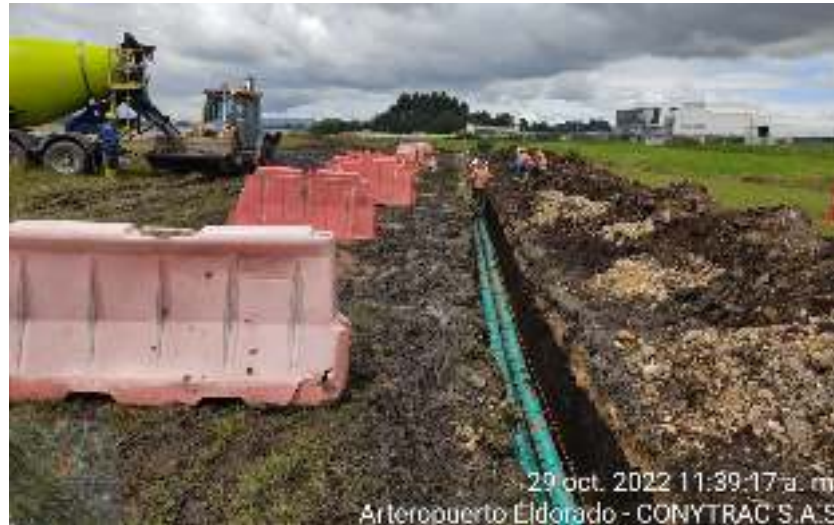
- **REDES ELECTRICAS Y AYUDAS VISUALES:** En el mes de octubre se avanzó en la canalización de media tensión que viene de la subestación Nueva Torre de Control (NTC) ubicada en la calle Hotel y conecta con la subestación Deprimido de Calle Lima. Se construyeron cajas reforzadas debido al requerimiento de Opain por el futuro proyecto de la plataforma de descongestión, y se colocó recubrimiento en concreto reforzado a la tubería allí instalada.

Fig. 7 - Canalización de media tensión paralela a calle Hotel

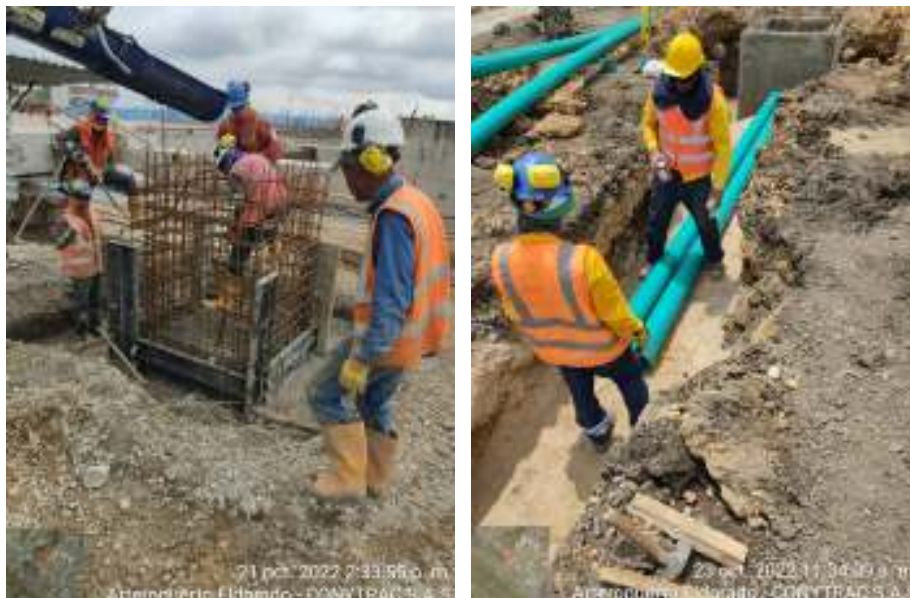
Fig. 8 – Cajas de inspección en concreto reforzado para canalizaciones eléctricas
