## **INFORME MENSUAL No. 22**

**PERÍODO: 01 al 30 NOVIEMBRE 2022**

**CONTRATO: 20001188 H4 DE 2020**

**TERMINACIÓN DE LA CALLE DE RODAJE LIMA,  
CONSTRUCCIÓN DEL BOX CULVERT (PASO A DESNIVEL)  
Y OBRAS COMPLEMENTARIAS**

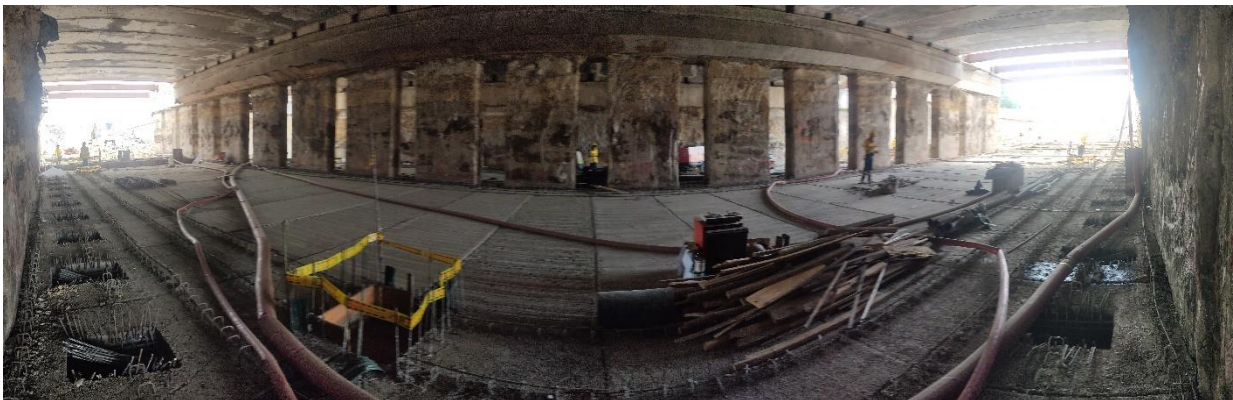
Fig. 02 – Vista panorámica de los barretes centrales que soportan la losa superior de Deprimido en Calle Lima

Para soportar la prórroga se realizó un estudio de patología con el fin de determinar el estado de afectación del concreto y el acero de las pantallas y barretes, en dicho estudio se encontró que el acero tenía una corrosión baja y que en varias zonas hay concreto contaminado por lo cual la especialista en estructuras de Conytrac recomendó realizar una reparación limpiado el acero, luego se cubre con un inhibidor de corrosión y finalmente se cambia el concreto contaminado por concreto sano. Este informe se presentó a interventoría y a la supervisión el día 11 de noviembre de 2022, mediante comunicado CO-232-542-2022, en el cual se complementa con el concepto estructural, el procedimiento, el costo de la reparación y el tiempo que se requiere para realizar la reparación de dicha anomalía.

Posteriormente en reunión entre Interventoría y contratista se define la procedencia de solicitar una prórroga al contrato por 54 días, dado que las reparaciones son necesarias para terminar procesos en la estructura del deprimido como pavimentos, andenes y conexiones eléctricas.

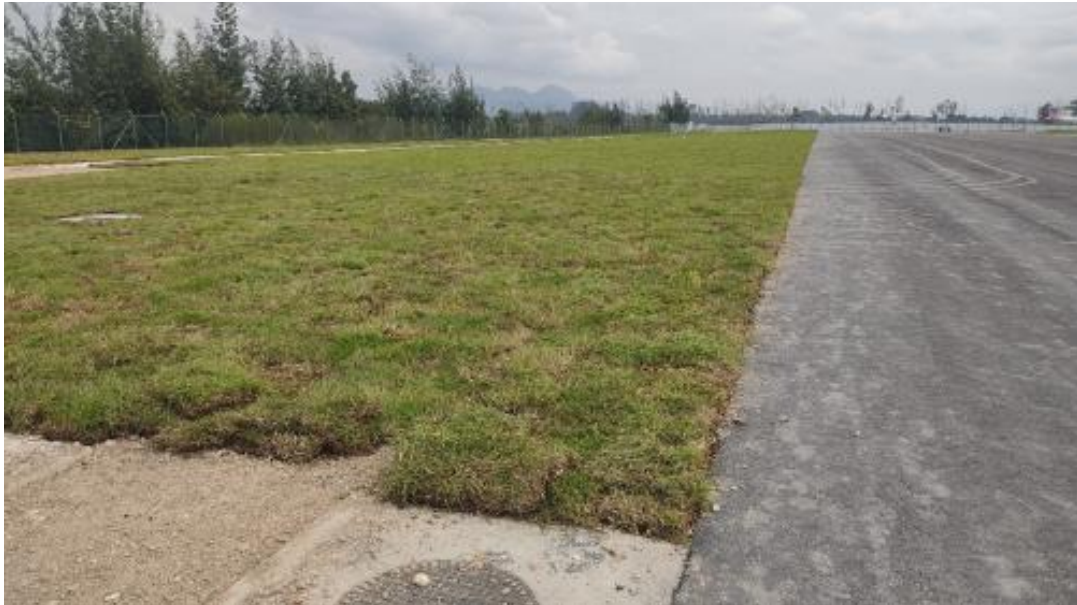
Fig. 03 - Engramado de franja nivelada – calle de rodaje lima

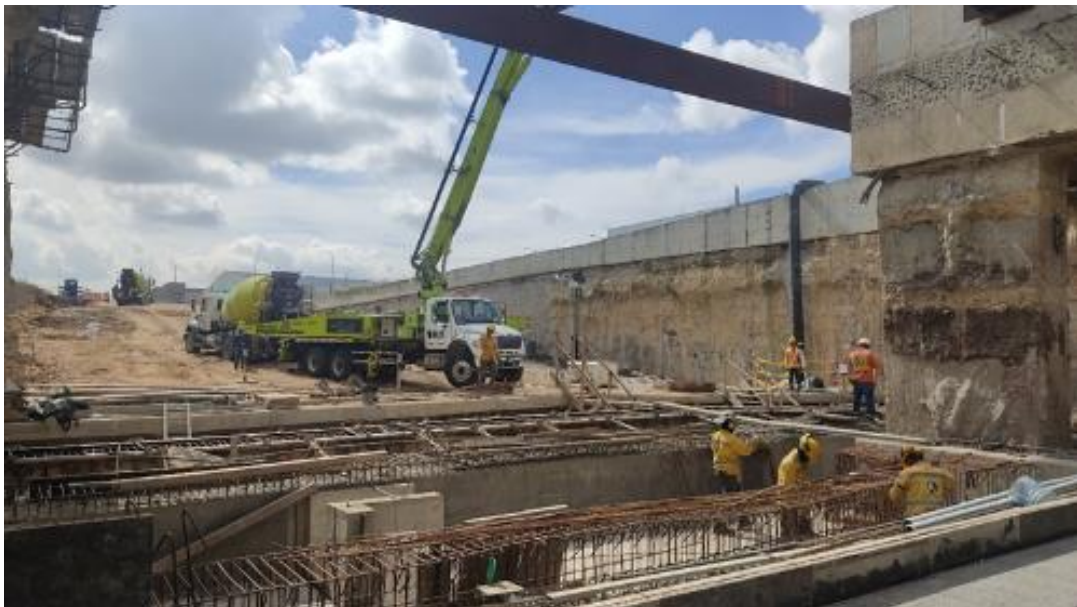
Fig. 04 - Vaciado de vigas puntales de concreto en losa inferior deprimido – calle lima

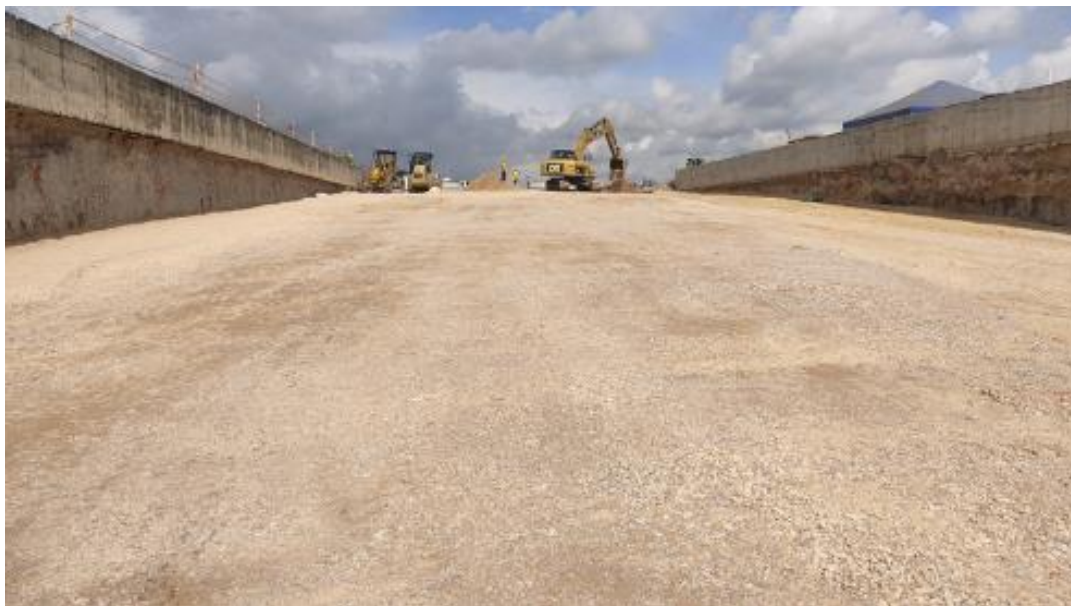
Fig. 05 - Conformación a nivel de base granular de rampas de acceso al deprimido – calle lima

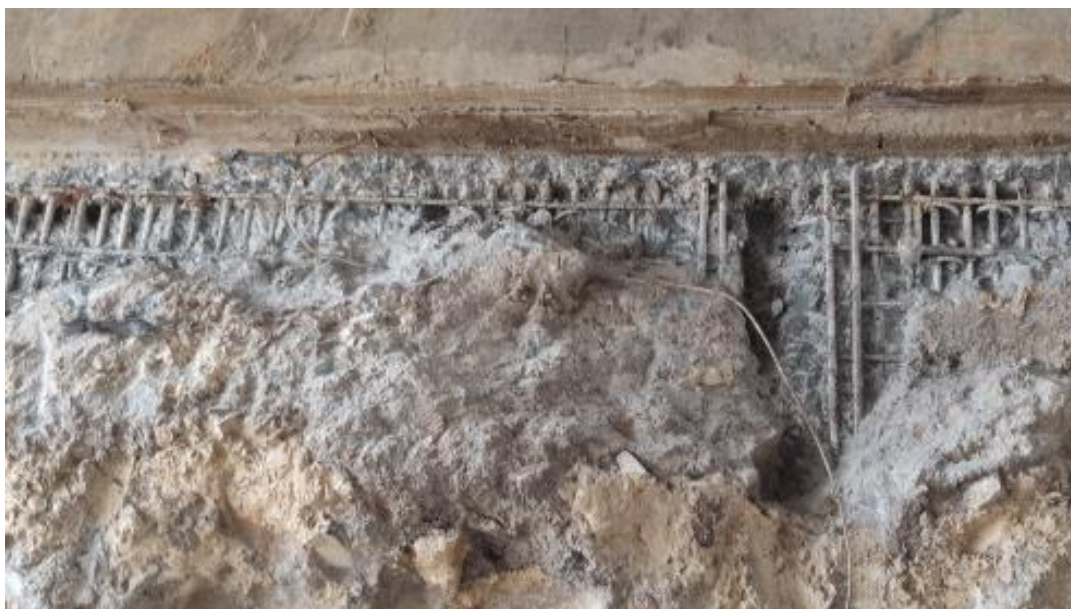
Fig 06 - Investigación deficiencia encontrada en Pantalla Norte posterior a la limpieza

Después de evidenciar la presencia de concreto contaminado en la unión entre los barretes centrales y la viga de amarre superior, debido posiblemente a un deficiente proceso de descabece, se realizó una investigación tanto a la pantalla norte como en la pantalla sur donde también se encontró concreto contaminado, aunque menor afectación al acero de refuerzo.

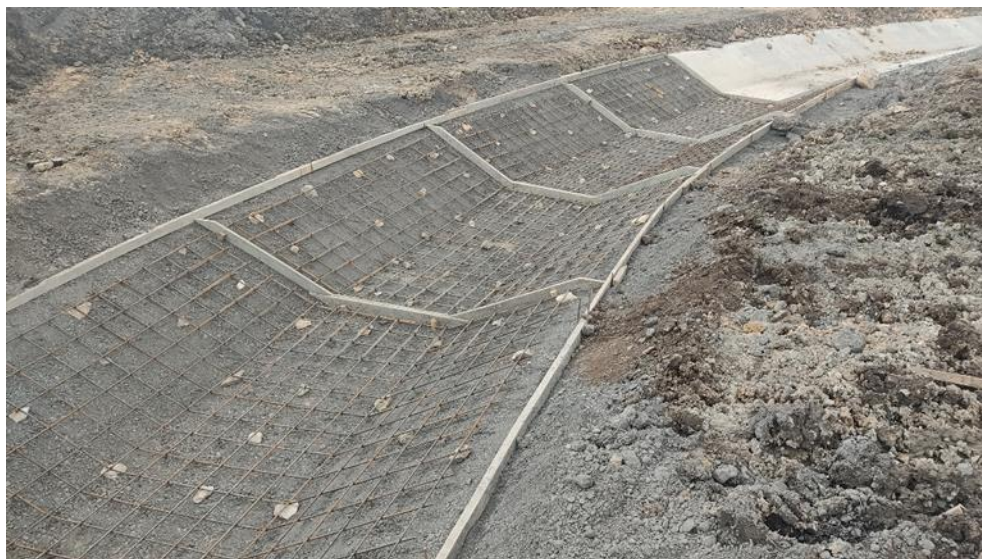
Fig. 09 - Construcción de canal sur-oriental que conduce el agua de la estación de bombeo a canal existente en el aeropuerto

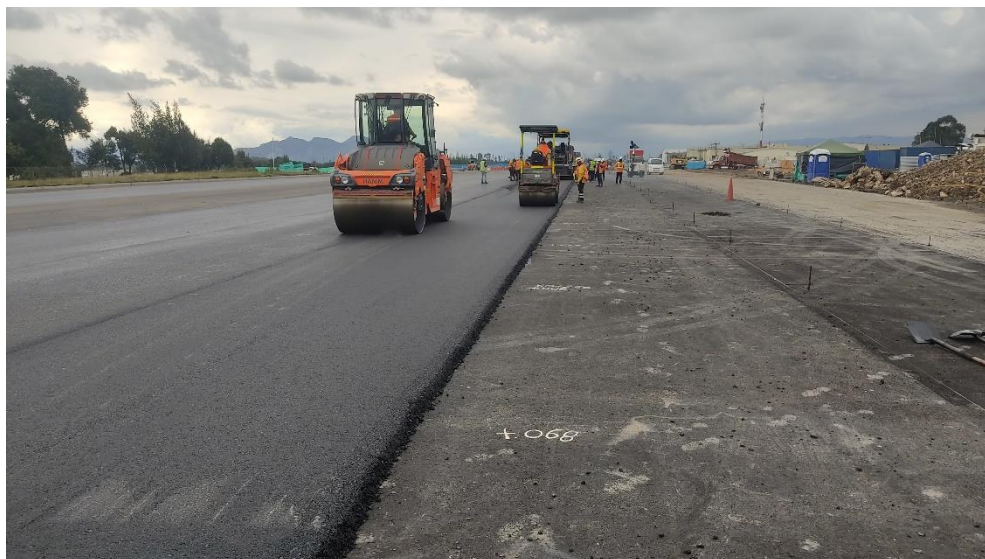
Fig. 10 - Se continúa con la pavimentación de la calle de rodaje en los sectores disponibles y se completa la zona 1

De acuerdo con el concepto estructural no es posible instalar mezcla asfáltica sobre el deprimido hasta tanto se realicen las reparaciones de los barretes y pantallas, de acuerdo con el procedimiento constructivo aprobado para tal fin.

Esta situación obligó a cambiar la estrategia de aplicación de mezcla asfáltica y realizar una junta adicional en el K0+500, para pavimentar la calle entre el K0+620 y K0+500.

Se continuará monitoreando el asentamiento en la entrada y salida del deprimido sobre la conexión de las losas de aproximación la estructura de granulares, para calcular las nivelaciones necesarias con mezcla asfáltica P-403 y P-401.

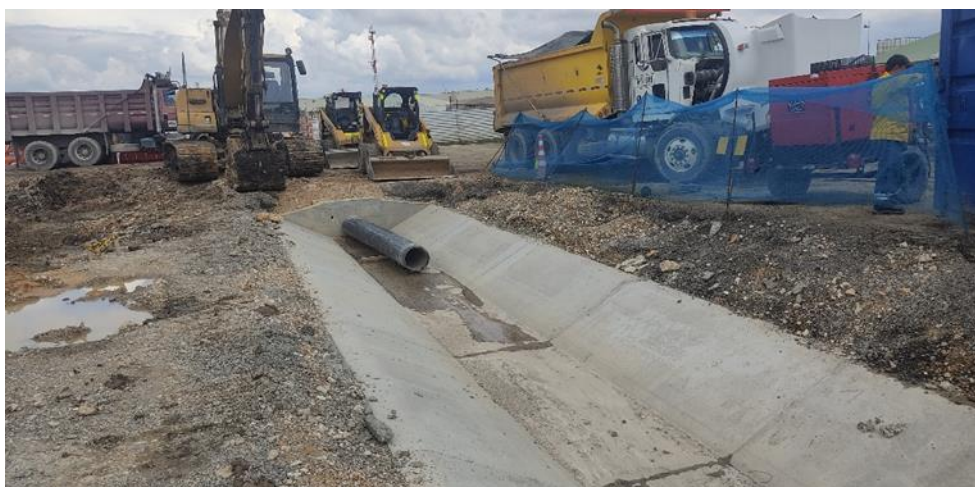
Fig. 11 - Se realiza la conexión de la tubería de descarga del sistema de bombeo al canal sur-oriental

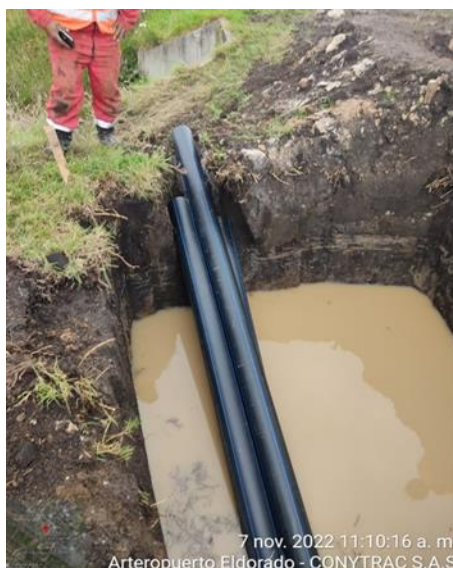
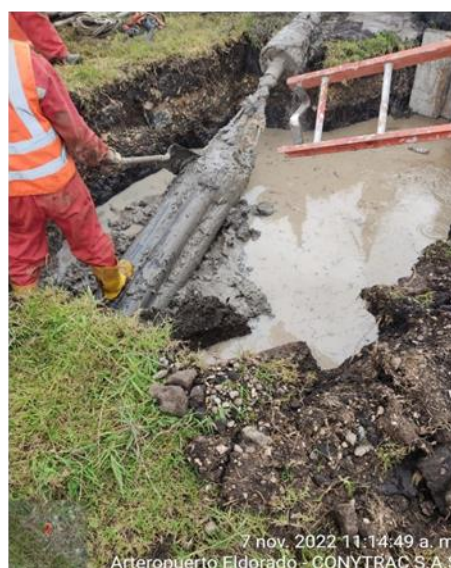
Fig. 12 - Se realiza el paso canalizado en la calle de rodaje al ingreso a la policía antinarcóticos con banco de tubos PEAD 4 x 6"

En la canalización de Media Tensión (MT) paralela a la calle Hotel fue necesario atravesar la calle de ingreso a la zona de parqueo de aeronaves de la policía antinarcóticos, con las siguientes actividades:

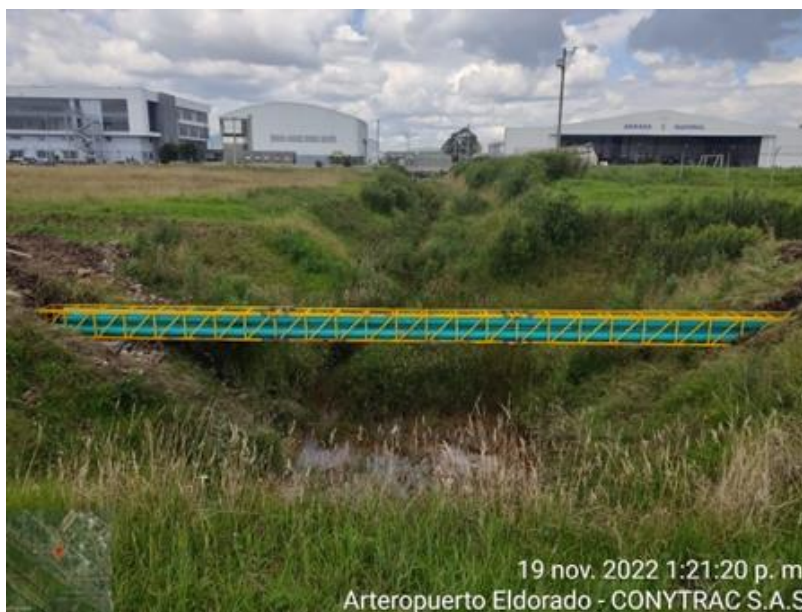
Fig. 13- En la canalización MT paralela a Hotel se tubo que implementar una cercha metálica para el paso del canal en tierra existente

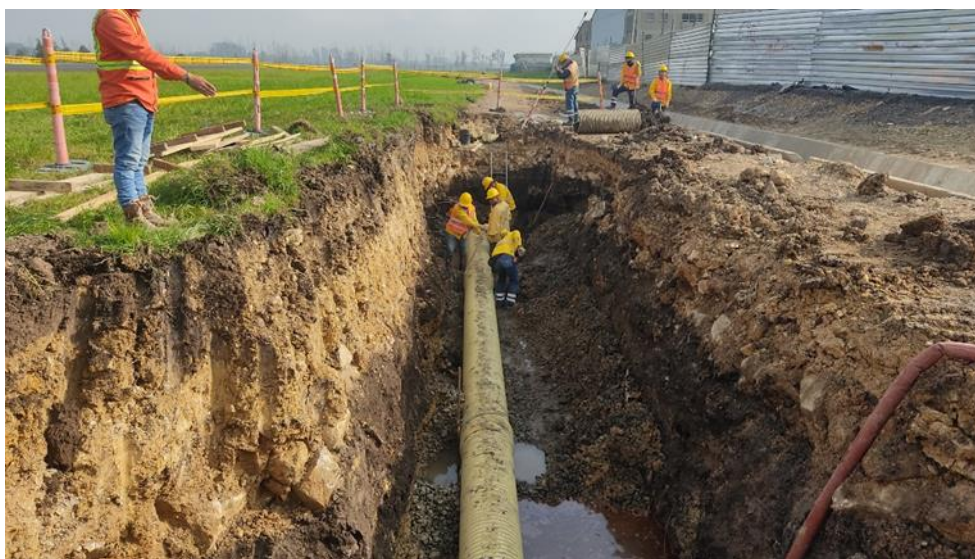
Fig. 14 -Se realiza la reparación de la tubería de OPIN PVC 20", de acuerdo con el informe de televisación y a lo establecido en el otrosi 24

Se realiza la reparación de un tramo de tubería de PVC Novafort 20", del colector paralelo a la calle de rodaje Lima, de acuerdo a la instrucción dada por interventoría en el marco de lo establecido en el otro si 24, en donde la Aeronáutica Civil se comprometió a realizar los arreglos necesarios durante la construcción de la calle de rodaje Lima con el contratista que fuera designado para ello.

Sin embargo, se informó en el comité de obra del Otrosi 24, que ese colector tiene problemas de funcionamiento y que han ocurrido desbordamientos que están afectando la estabilidad del canal perimetral y que a futuro podrían causar daños graves en la franja nivelada de la calle de rodaje Lima.

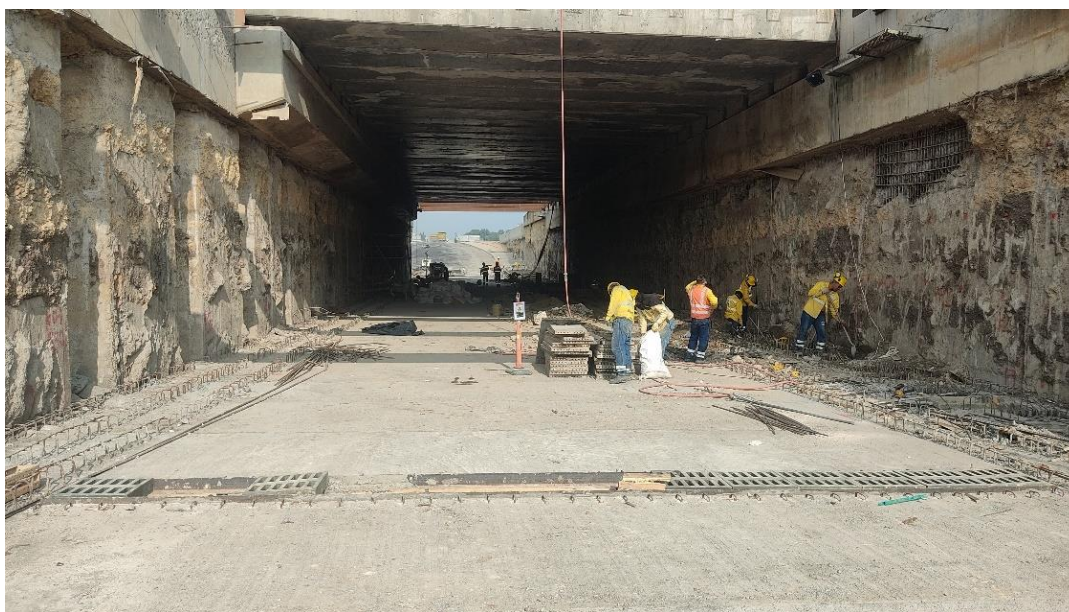
Fig. 15 - Se termina el vaciado de concreto de las vigas de la losa inferior del deprimido, se procede con el tensionamiento e inyección de ductos

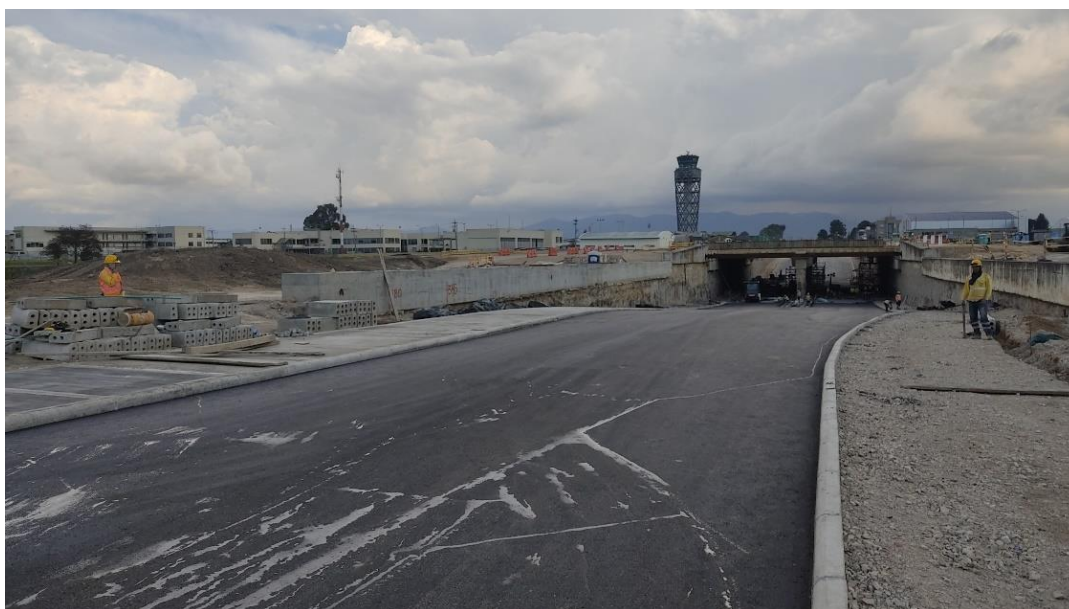
Fig. 16 - Se pavimentan las rampas de acceso al deprimido hasta los cárcamos transversales

En el deprimido no es posible continuar con las actividades de pavimentación sobre la losa inferior, ya que se deben realizar primero las reparaciones de los barretes y pantallas, para garantizar la integridad de la estructura del deprimido y corregir las deficiencias encontradas en actividades desarrolladas en contratos anteriores al nuestro.

Esta actividad presenta atraso y se está a la espera de la autorización por parte de la Aerocivil para dar inicio a las reparaciones de acuerdo con el procedimiento avalado por la interventoría para tal fin.

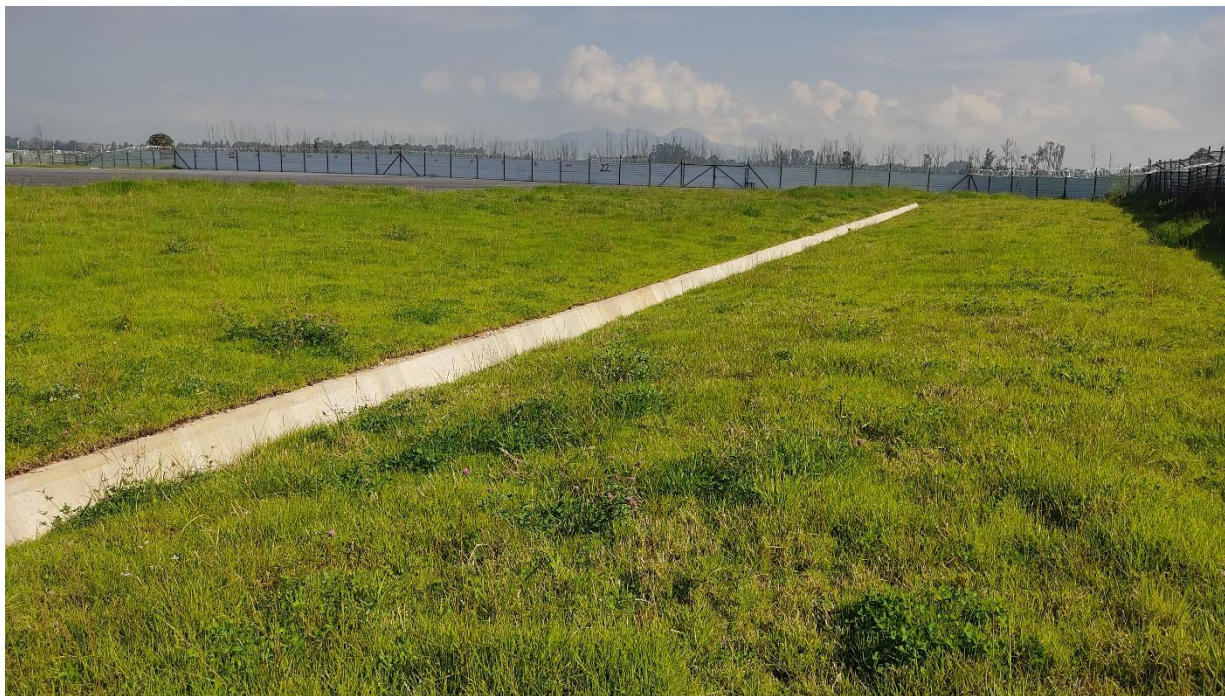
Fig. 17 - Se observa un correcto prendimiento del engramado instalado en las franjas niveladas de la calle de rodaje

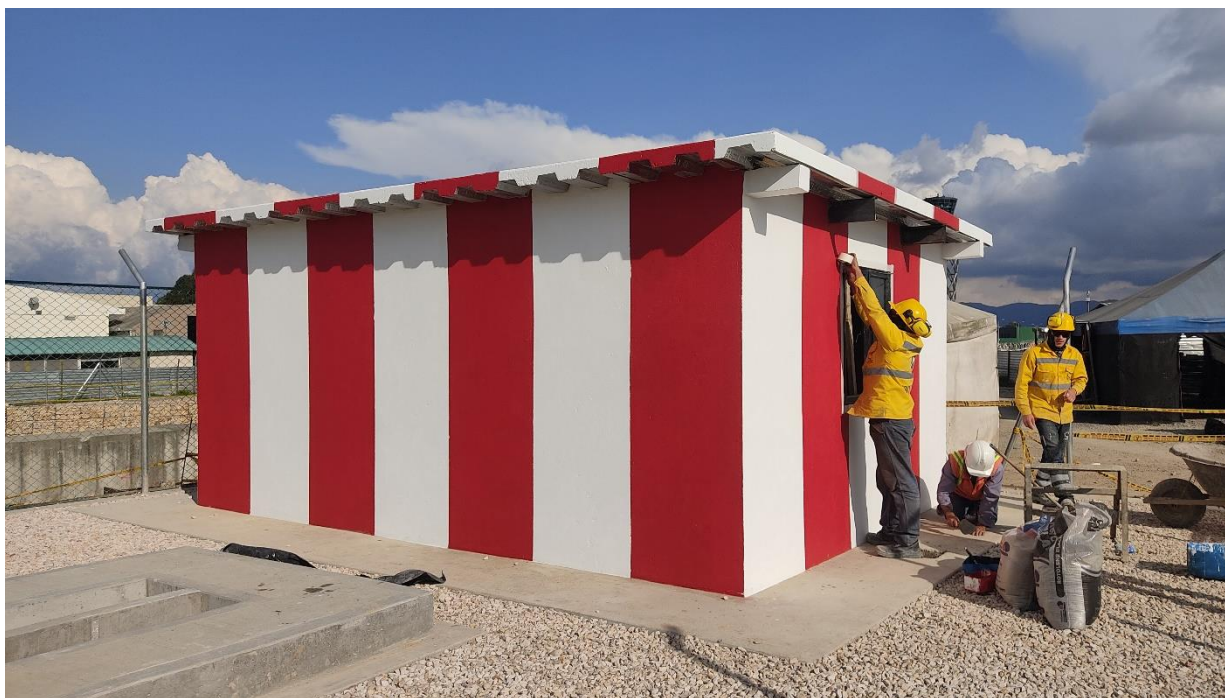
Fig. 18 - Construcción y pintura de la subestación eléctrica # 2 y canalización MT para sistemas auxiliares en el deprimido

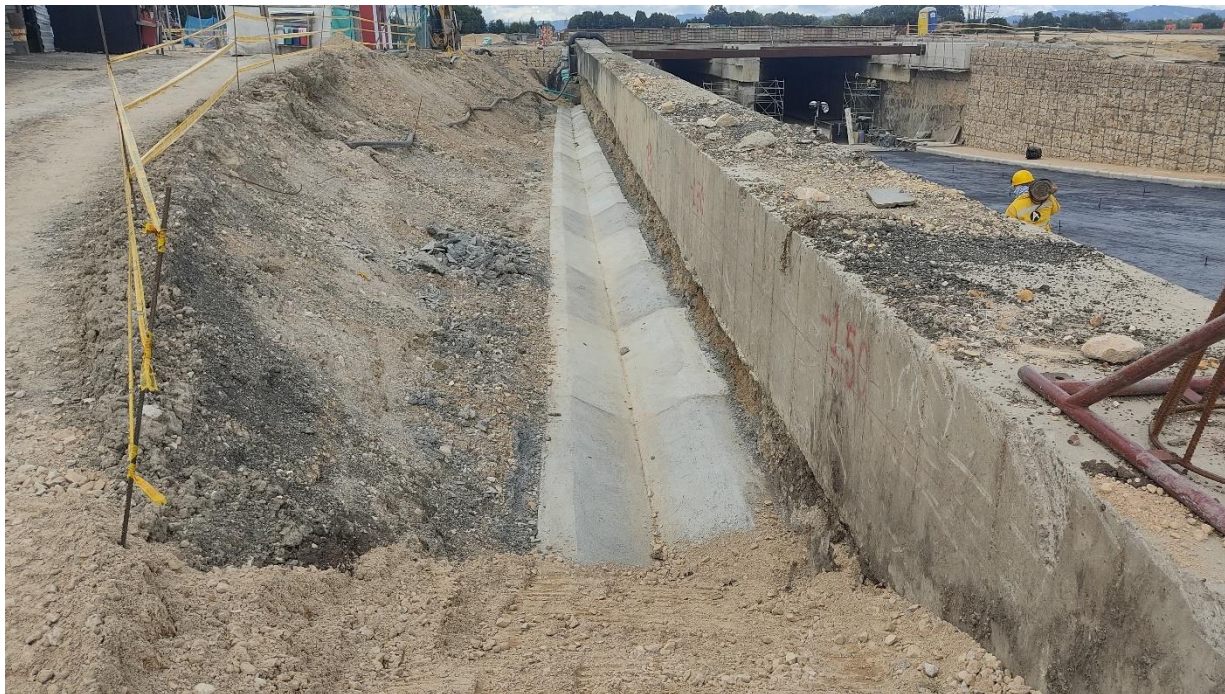
Fig. 19 - Construcción de cunetas paralelas a la pantalla Sur, para el manejo de las aguas de escorrentía en la parte trasera

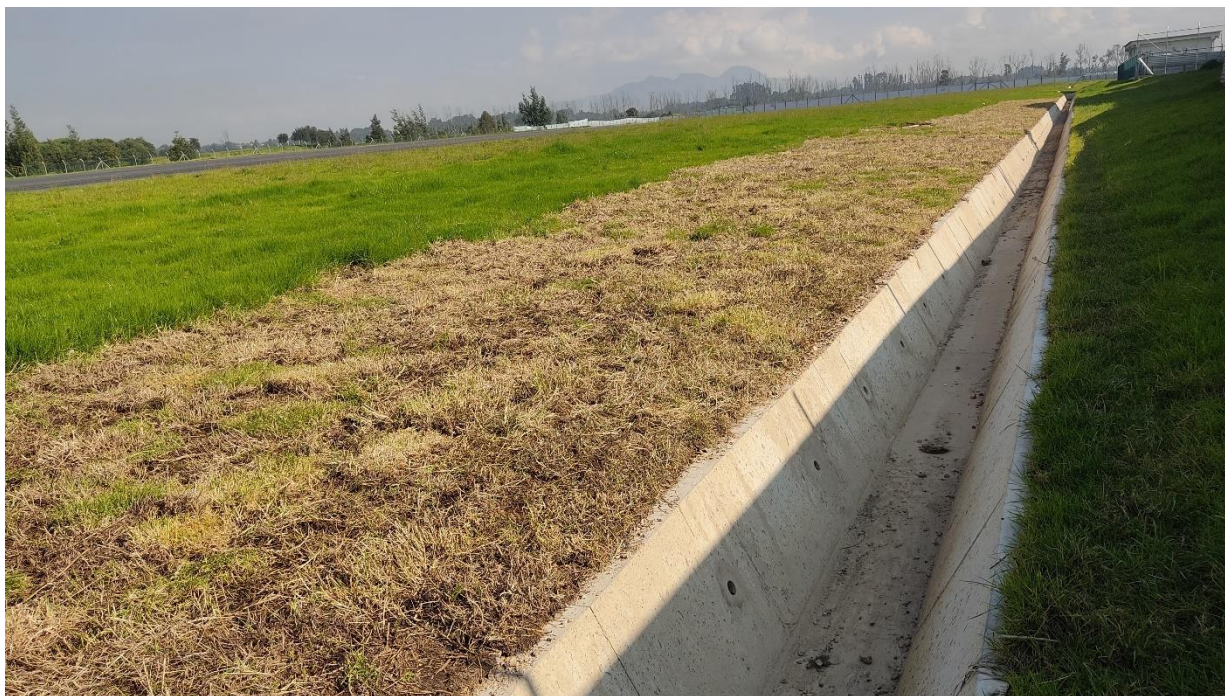
Fig. 20 - Terminación de canal nor-oriental paralelo a la calle de rodaje Lima

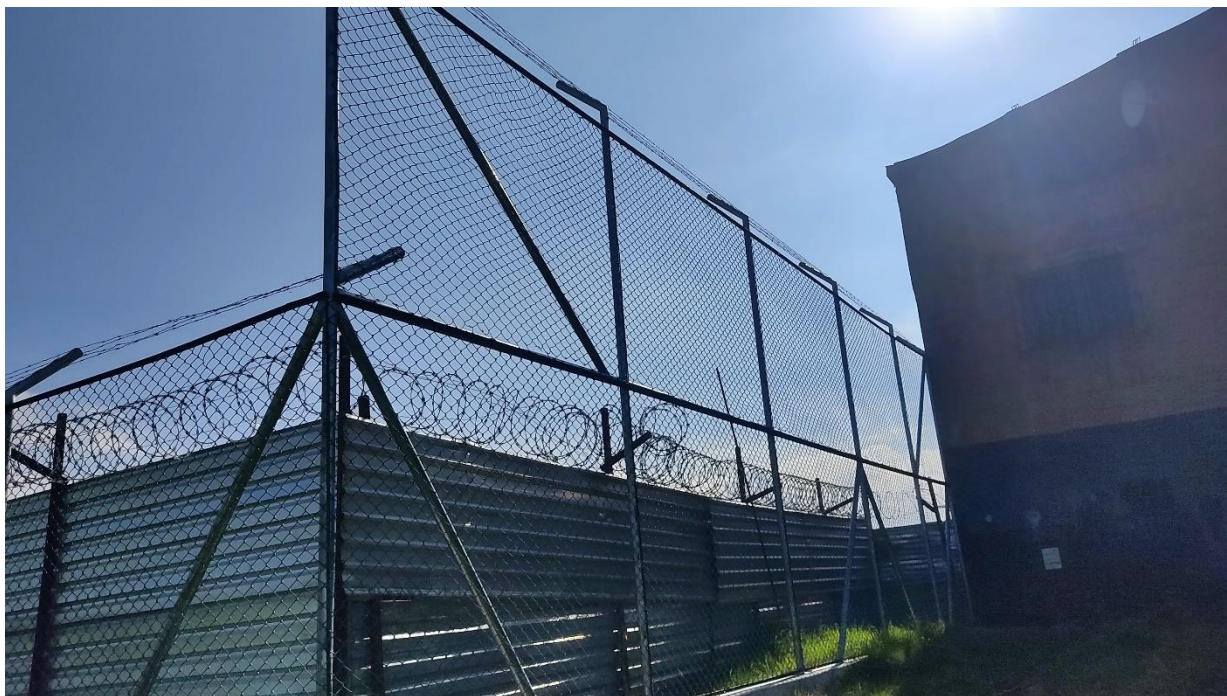
Fig. 21- Se termina la construcción de cerramientos perimetrales sobre el sector Norte de acuerdo con las especificaciones de la Aeronáutica civil

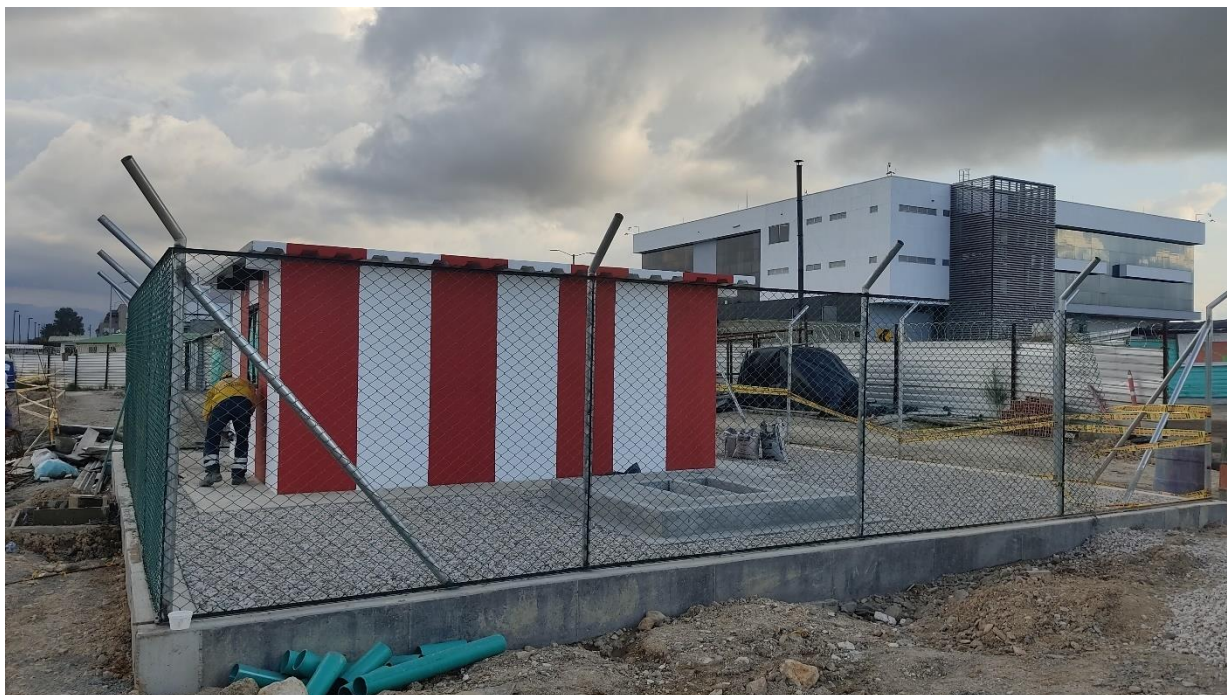
Fig. 22 - Se realizan los cerramientos de las subestaciones eléctricas #1 y # 2 de acuerdo con las especificaciones de la Aeronáutica Civil

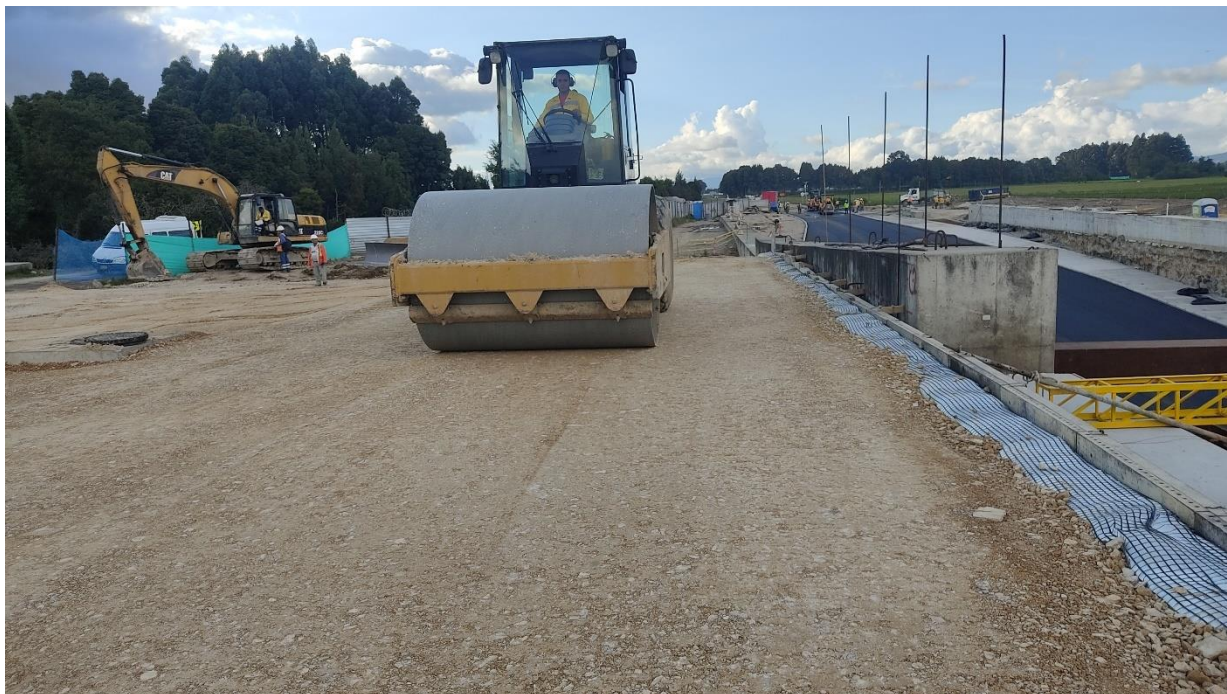
Fig. 23 - Se terminan los muros en tierra armada contra las pantallas de los cuatro costados de las losas de aproximación al deprimido

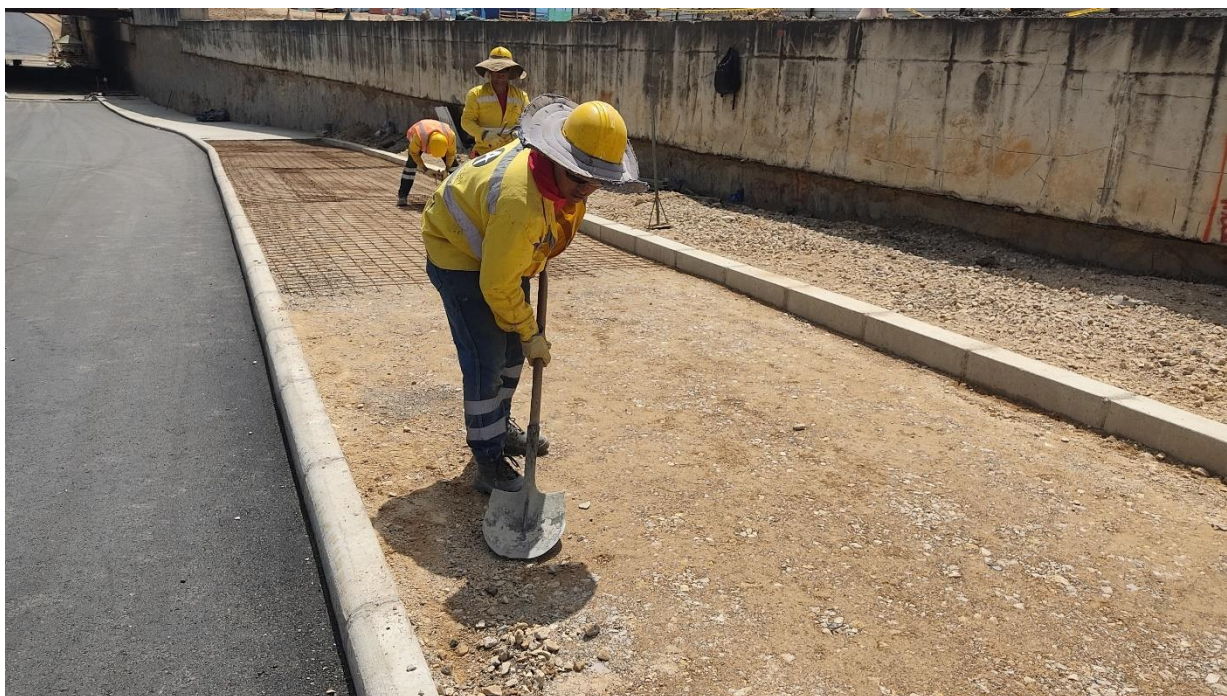
Fig. 24 - Construcción de andenes en las rampas de acceso al deprimido, incluyendo sardineles, base granular, malla electrosoldada y concreto

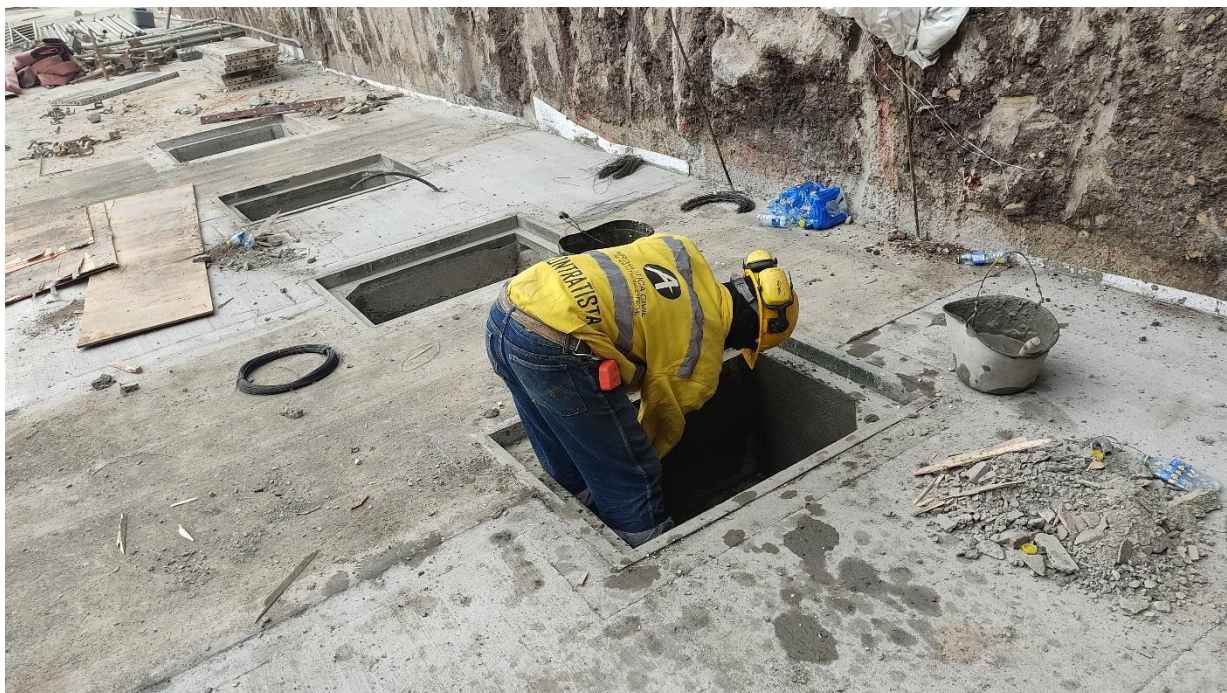
Fig. 25 - Terminación de tanques de regulación, se instalan tapas y se coloca la hidromecánica en el pozo de bombeo

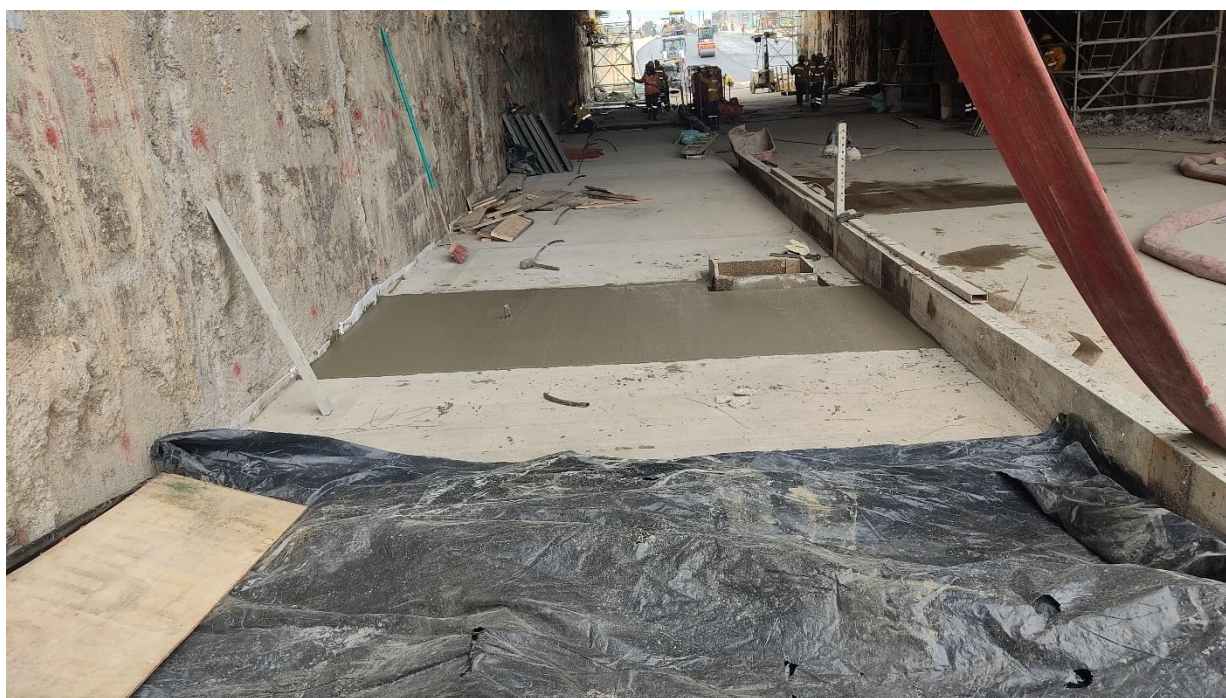
Fig. 26 - Construcción de andenes en concreto reforzado en el deprimido sobre las pantallas norte y sur
