## **INFORME MENSUAL No. 23**

**PERÍODO: 01 al 31 DICIEMBRE 2022**

**TERMINACIÓN DE LA CALLE DE RODAJE LIMA,  
CONSTRUCCIÓN DEL BOX CULVERT (PASO A DESNIVEL)  
Y OBRAS COMPLEMENTARIAS**

**AEROPUERTO INTERNACIONAL EL DORADO, BOGOTÁ DC.**

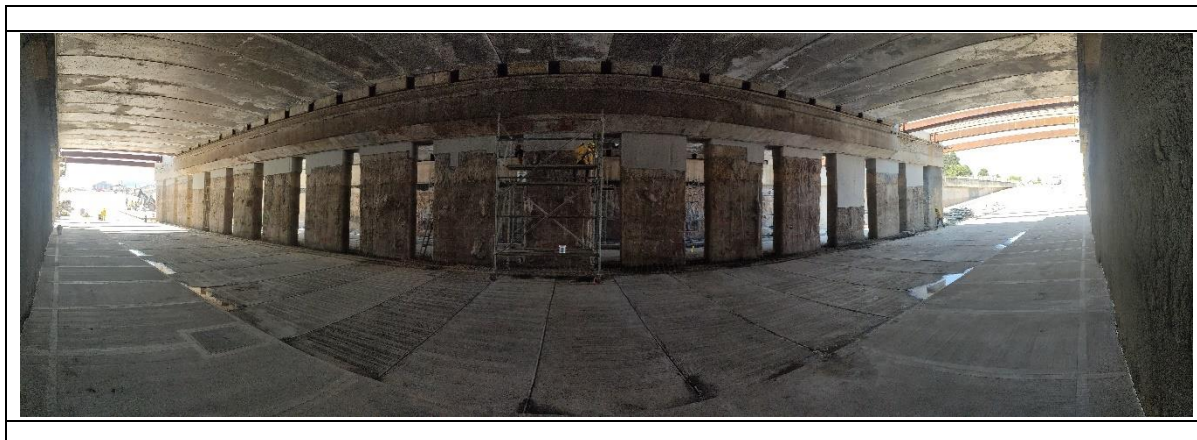
Fig. 001 – Reparación de conexión entre superestructura e infraestructura del deprimido por deficiencias en contratos anteriores

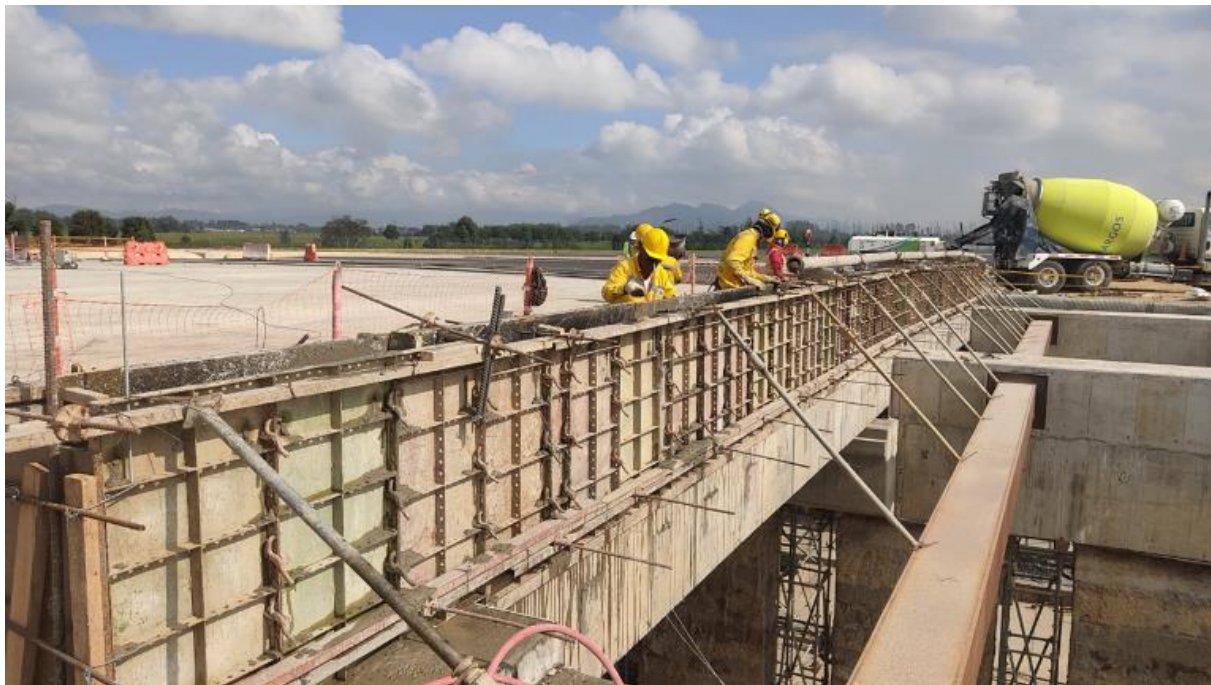
Fig. 003 – Barrera de concreto en el paso a desnivel a 23 mts del eje de la calle de rodaje

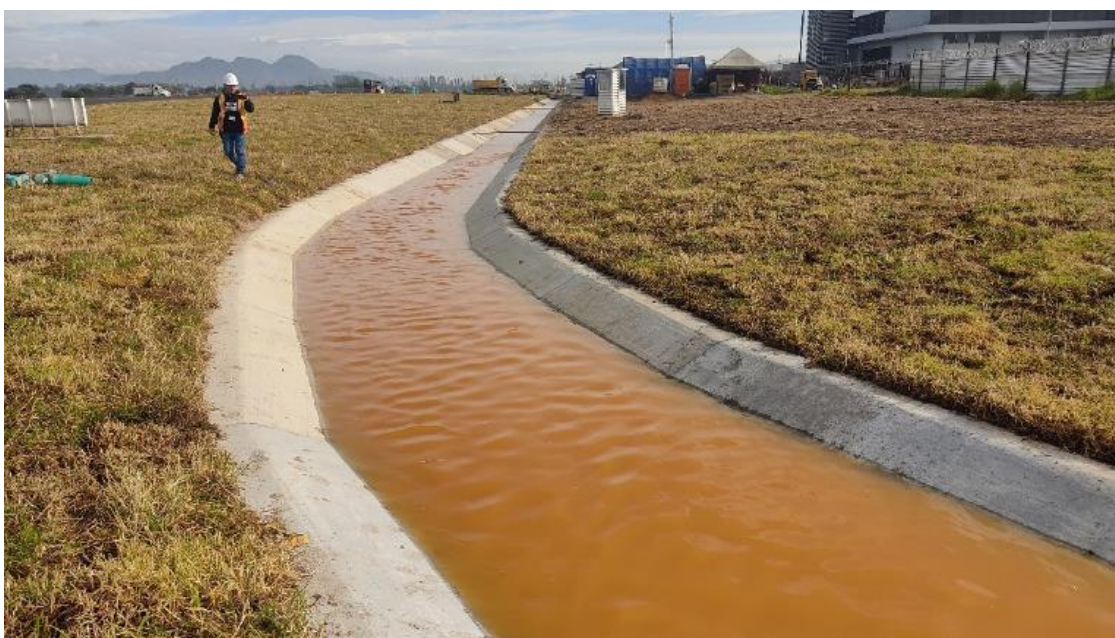
Fig. 004 – Prueba de bombeo y descarga en Canal Sur-oriental en concreto

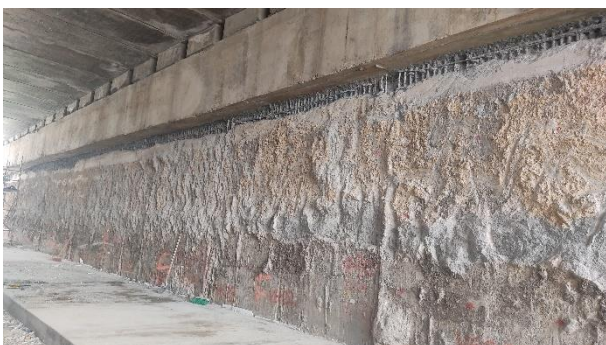
Se realiza con mortero de reparación de acuerdo con las recomendaciones del informe de patología y a la situación particular encontrada con espesores menores a 10 cms y alturas variables entre 10 cms y 30 cms.

Fig. 005 – Retiro de concreto contaminado

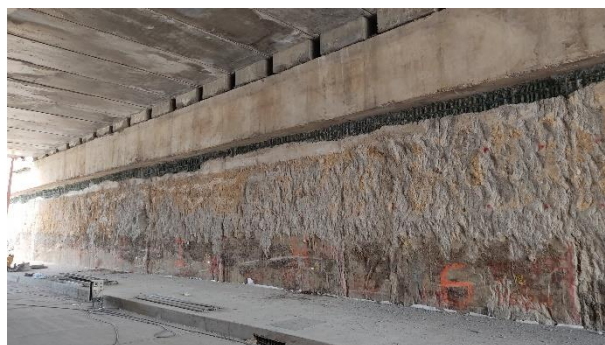
Fig. 006 – Limpieza y protección de acero

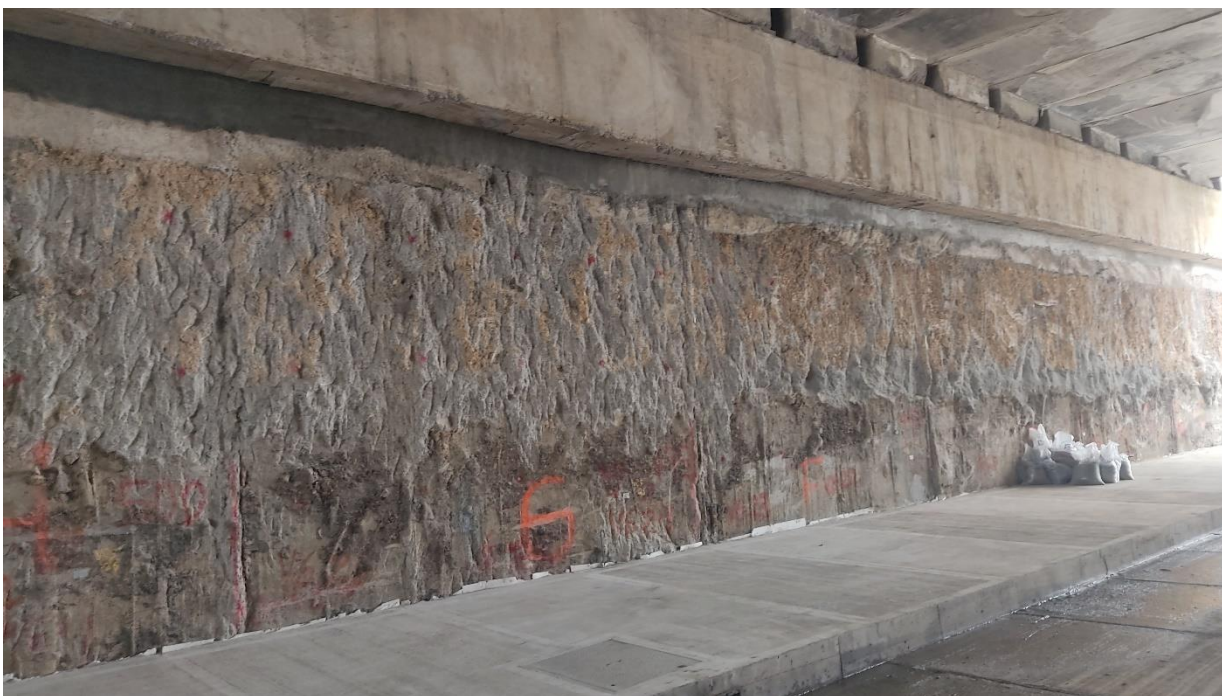
Fig. 007 – Retiro de concreto contaminado, protección de acero y reposición con mortero de alta resistencia.

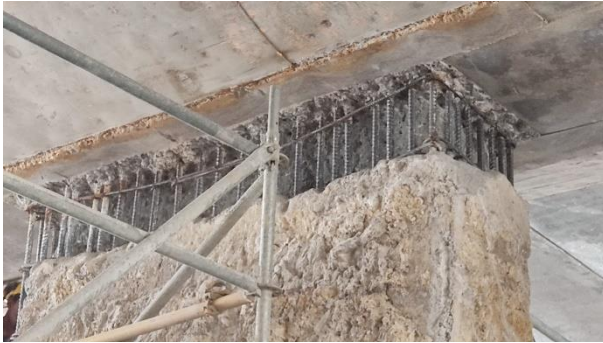
**Barretes centrales:** Se encontró una mayor afectación debido a una evidente falta de descabece durante el proceso de construcción, por lo cual se hace el retiro de todo el concreto contaminado, se coloca un inhibidor de corrosión en el acero expuesto y se repone con concreto de baja retracción autonivelante y equipo de formaleta sobre la zona afectada que varía entre 0.50 mts - 1.5 mts y espesores hasta de 20 cms, hasta completar la sección del elemento original del barrete.

Fig. 008 – Retiro de concreto contaminado

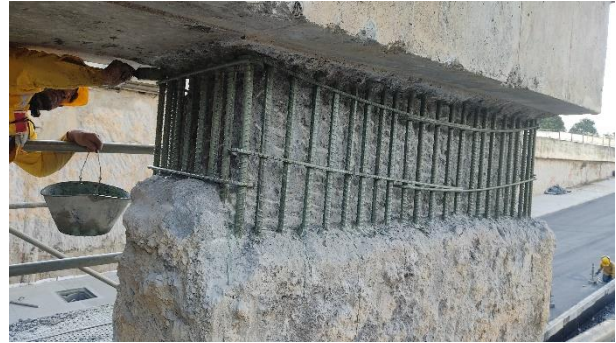
Fig. 009 – Inhibidor de corrosión en acero expuesto

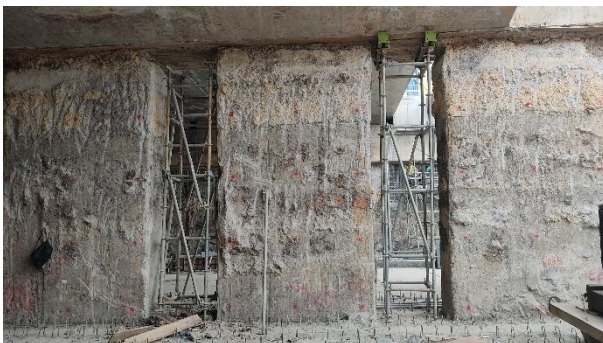
Fig. 010 – Apuntalamiento de viga central

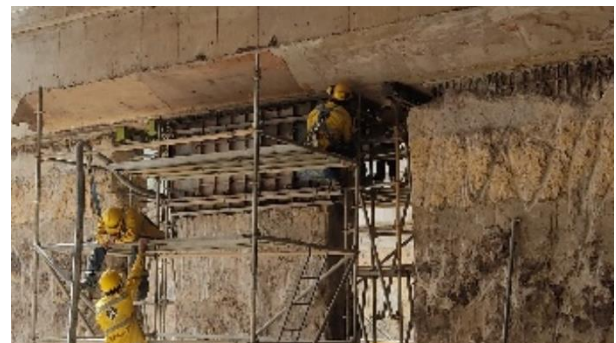
Fig. 011 – Formaleteado de zona afectada

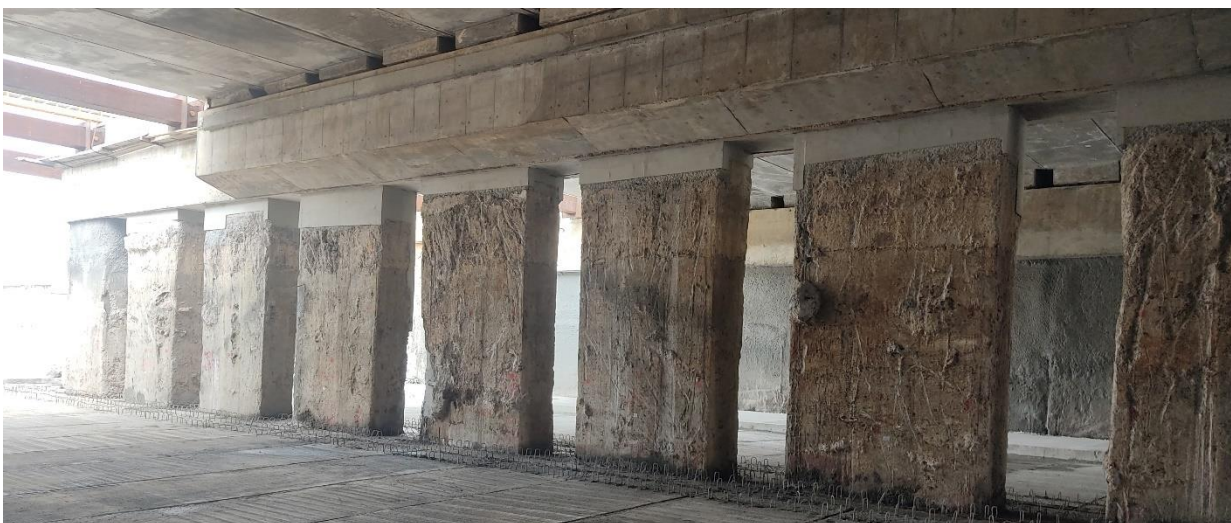
Fig. 012 – Reparación terminada de la conexión del barrete con la viga de amarre superior

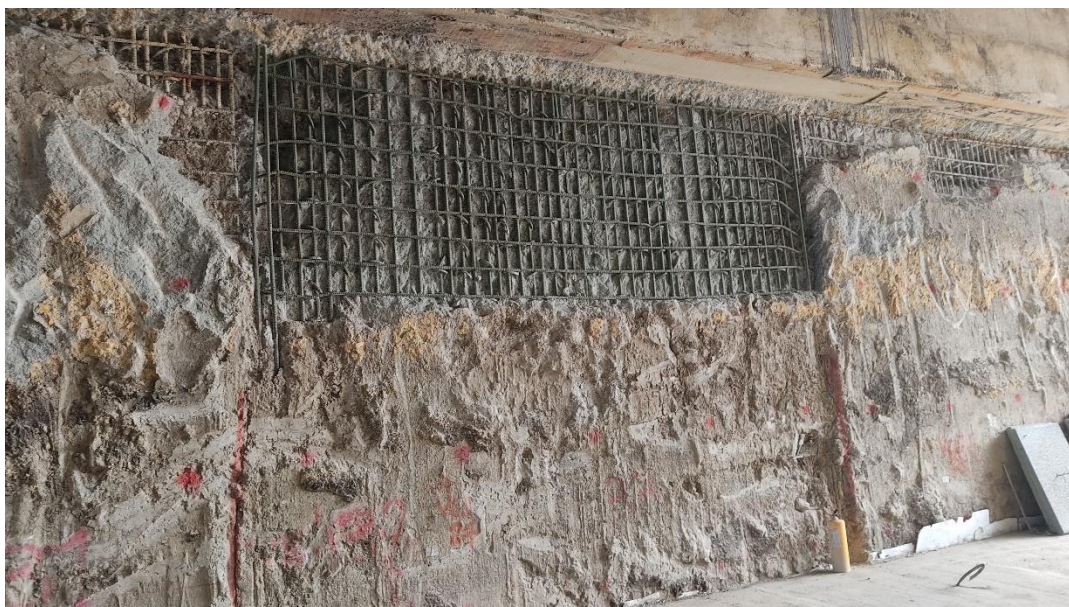
**Pantalla Norte:** En la conexión de la pantalla con la viga de amarre superior, se encontró concreto contaminado a lo largo de toda la pantalla en espesores hasta de 30 cms y alturas variables entre 0,5 mts a 2,5 mts de forma irregular. Para este caso se adoptó el método de concreto lanzado, ya que solo era posible acceder desde el interior del deprimido y las formas irregulares que se presentaron en cada módulo de pantalla. Se realizó el mismo procedimiento de retiro de concreto deficiente, limpieza de acero, aplicación del inhibidor de corrosión y reposición de concreto con la técnica del lanzado.

Fig. 13 – Retiro de concreto y protección de acero expuesto

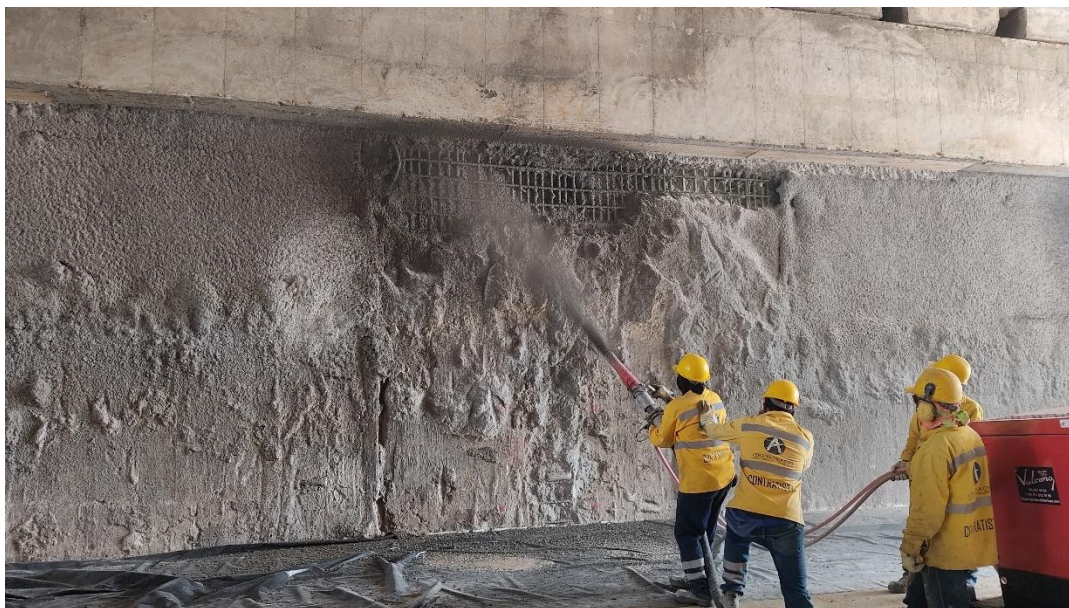
Fig. 14 – Reposición de concreto con la técnica del lanzado

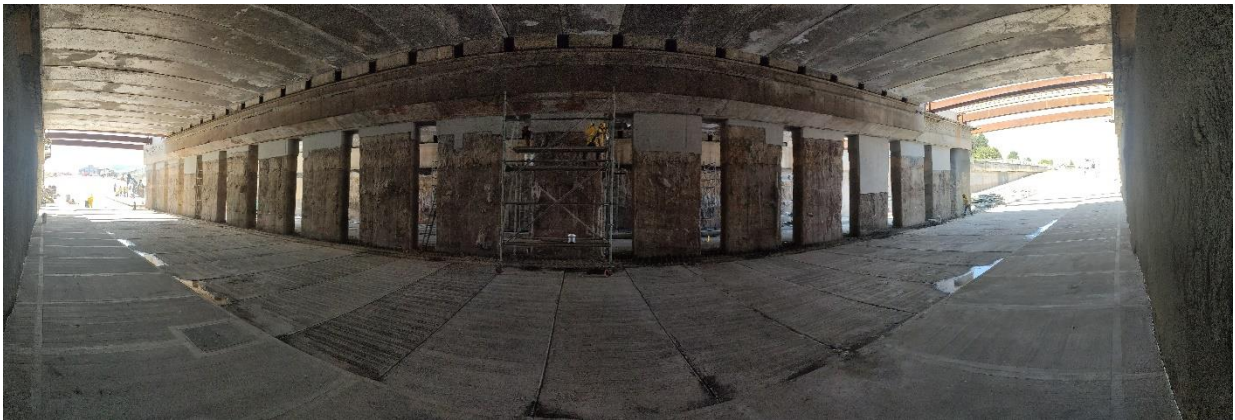
Fig. 15 – Reparación de barretes centrales concreto formateado

Finalmente se logró adelantar toda la reparación de las zonas afectadas en el tiempo estimado en el cronograma, y se espera a completar la resistencia de los concretos para continuar con la instalación de mezcla asfáltica sobre el deprimido, como se muestra en el siguiente registro de fotografías panorámicas:

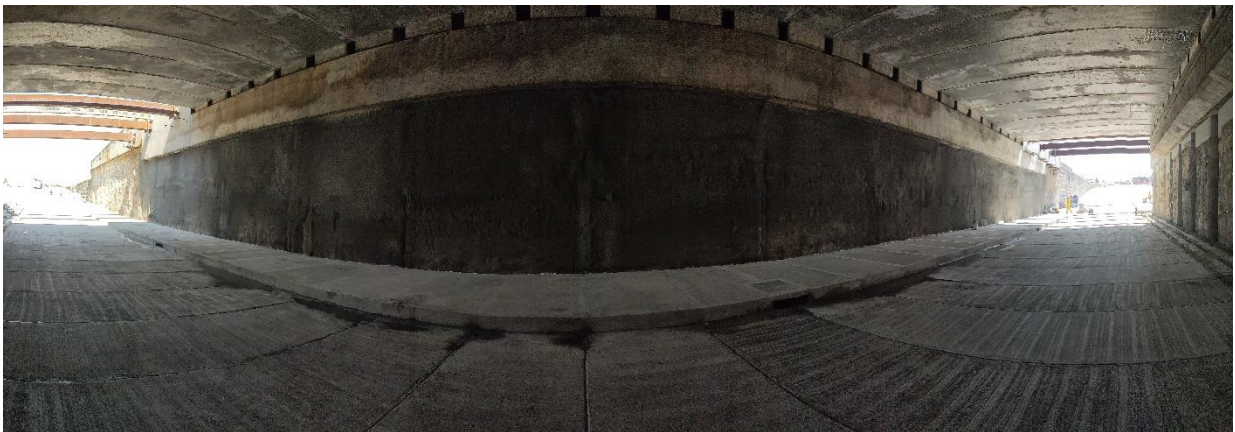
Fig. 16 – Reparación de pantalla Norte con concreto lanzado

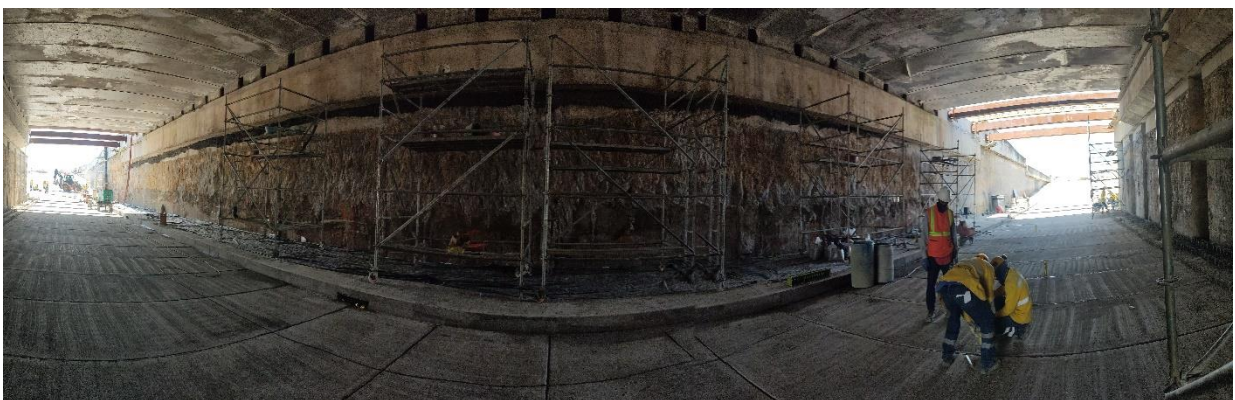
Fig. 17 – Reparación de pantalla Sur con mortero de alta resistencia

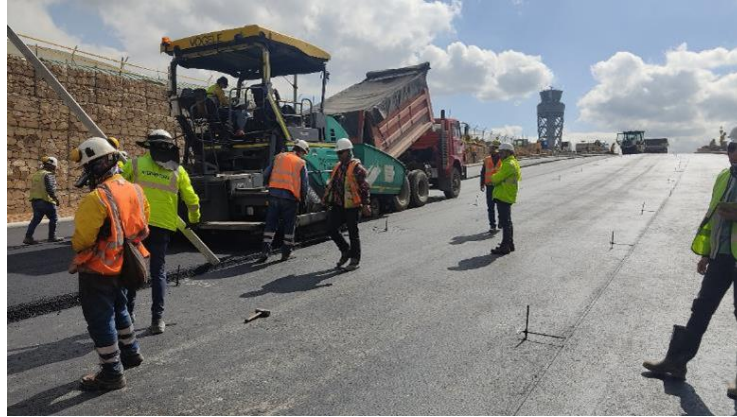
Fig. 18 – Mezcla asfáltica MDC-19 en rampa costado oriental deprimido

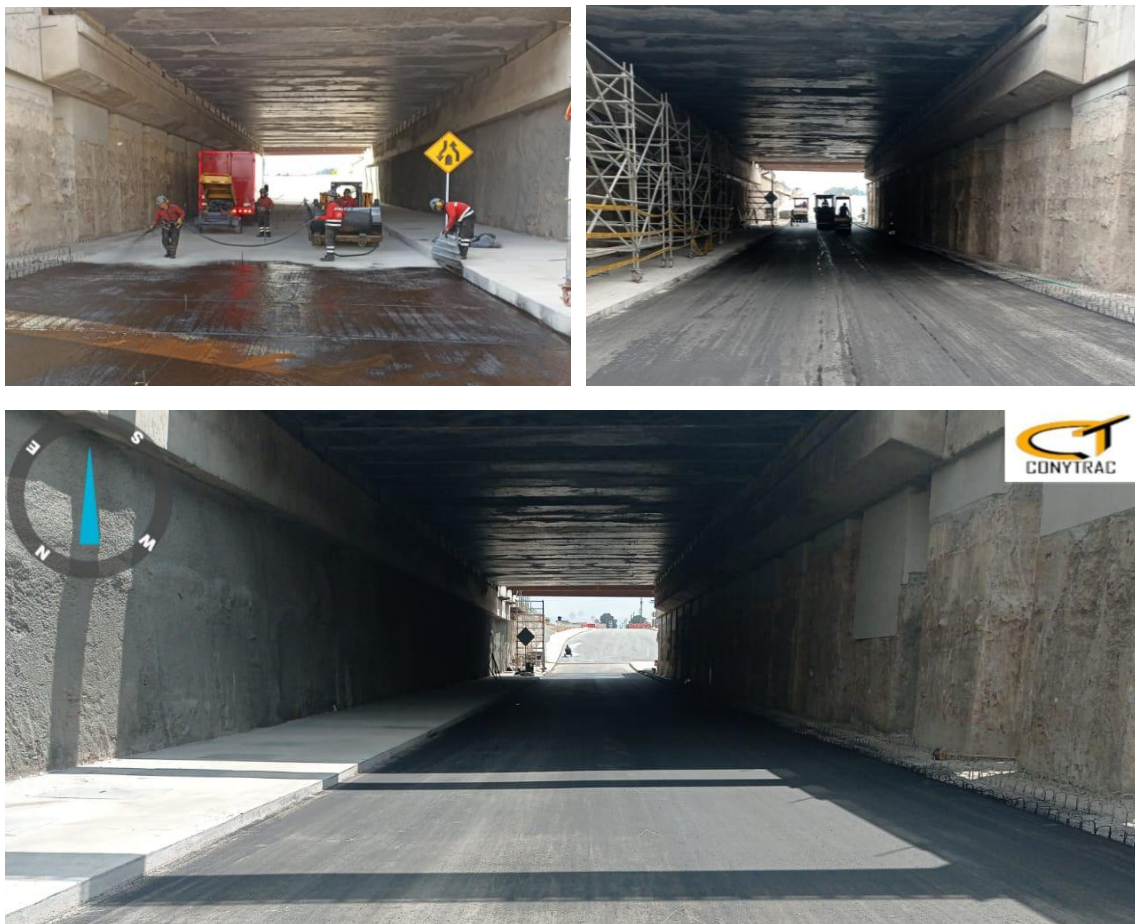
Fig. 19 – Mezcla asfáltica MDC-19 en losa inferior deprimido

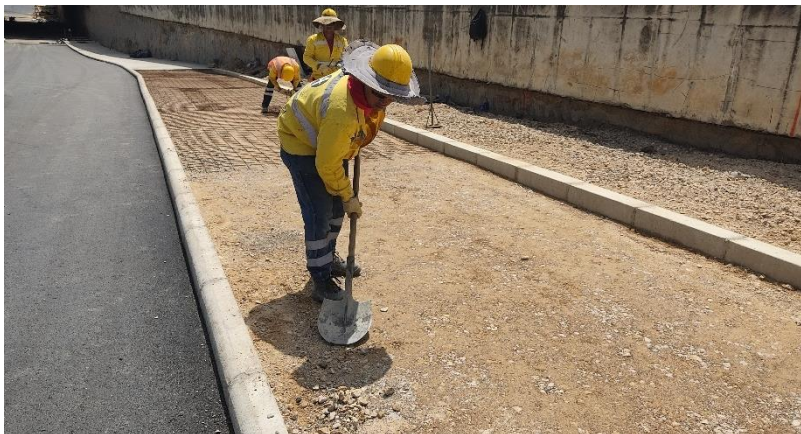
Fig. 20 – Colocación de bordillos de confinamiento y malla de refuerzo en andenes

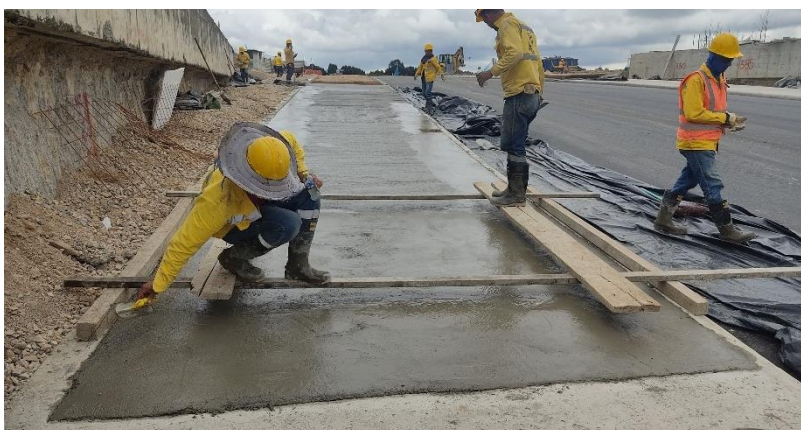
Fig. 21 – Colocación de concreto  $f'c=21$  Mpa para andenes con acabado escobillado

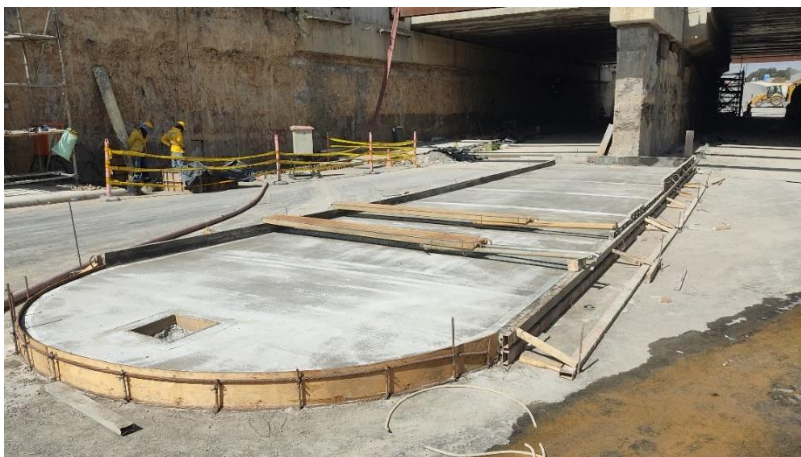
Fig. 22 – Anden de protección entrada a deprimido independizando calzadas Norte y Sur

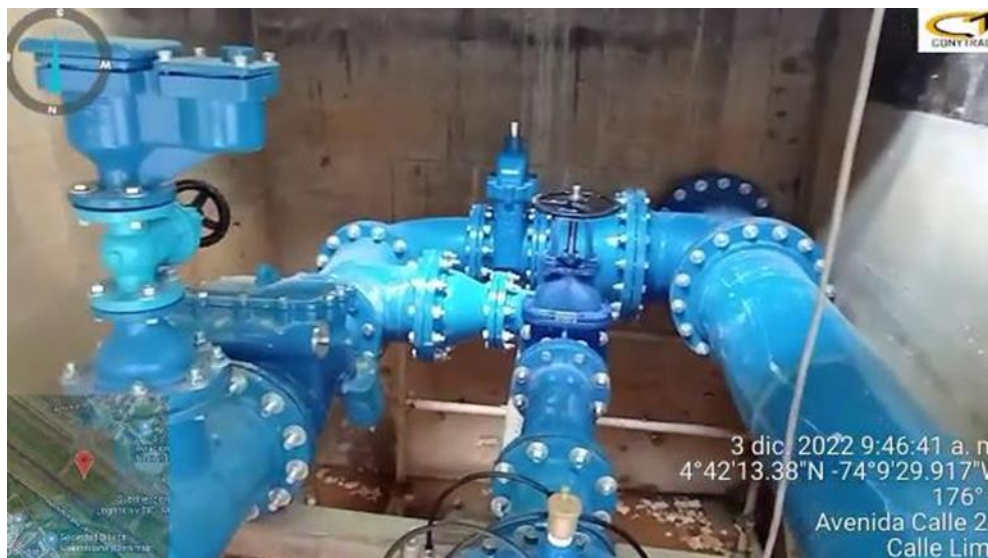
Fig. 23 – Sistema de válvulas y accesorios para las tres bombas que trabajaran en el drenaje del deprimido

Queda pendiente la energización de las bombas del deprimido por falta de aprobación de la celda propuesta para la conexión en la subestación NTWR.

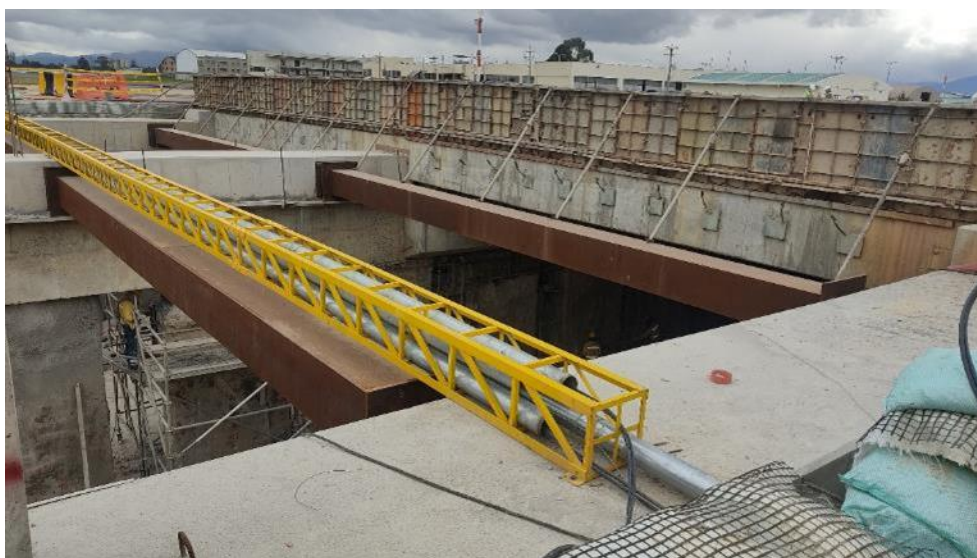
Fig. 24 – Cercha metálica y ductos eléctricos BT sobre el costado occidental del deprimido

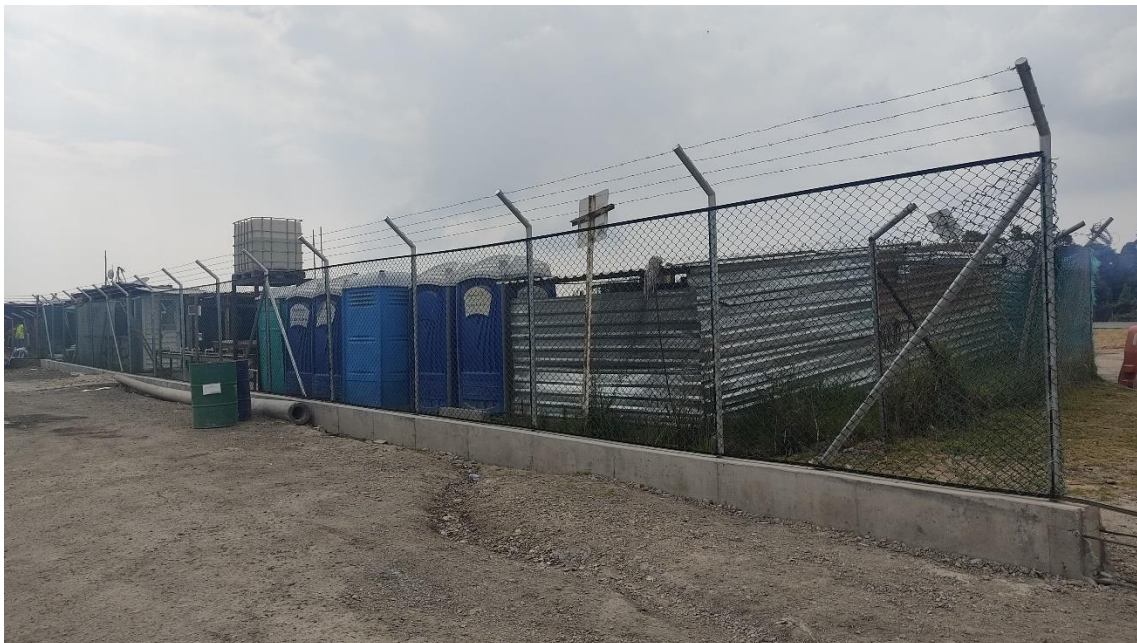
Fig. 023 – Cerramiento en malla sector sur-oriental

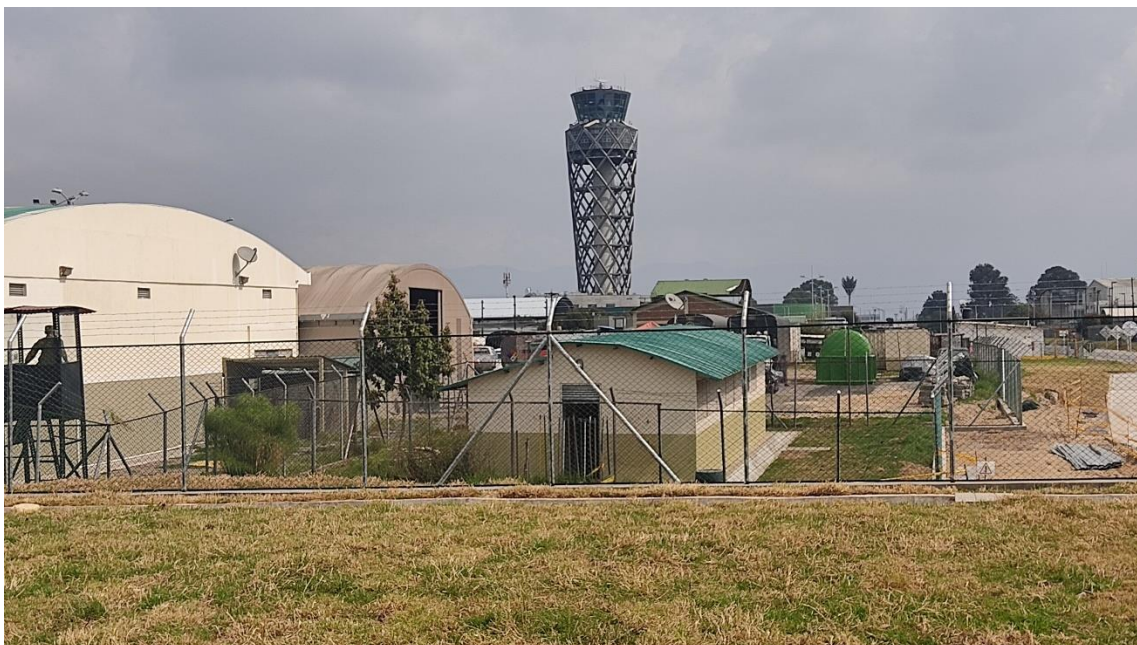
Fig. 024 – Cerramiento en malla sector de caninos

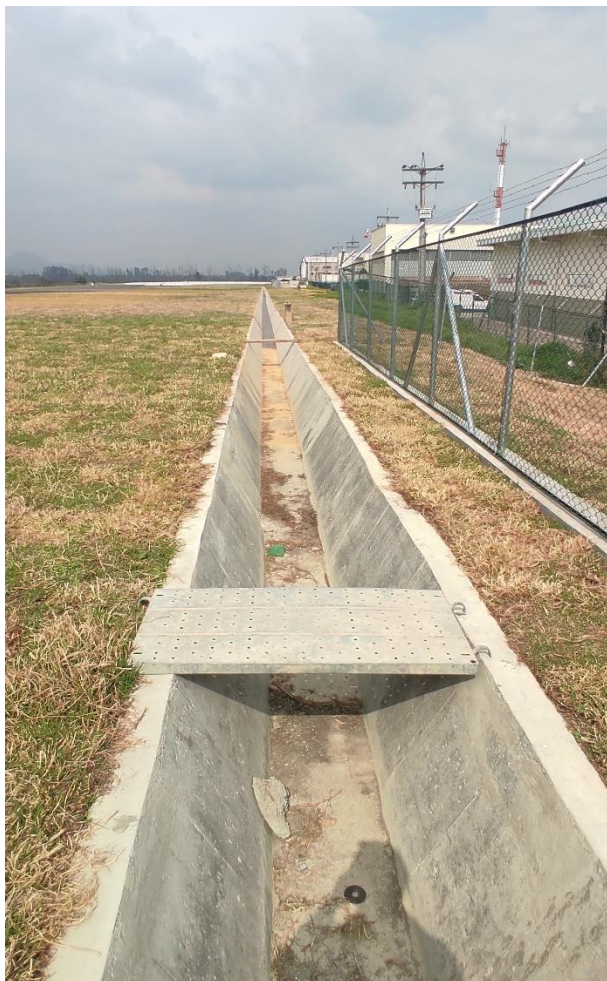
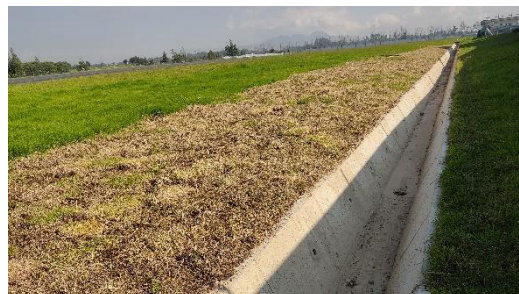
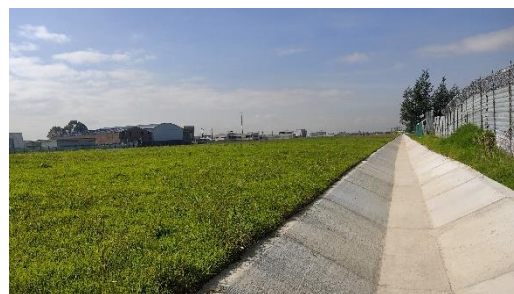
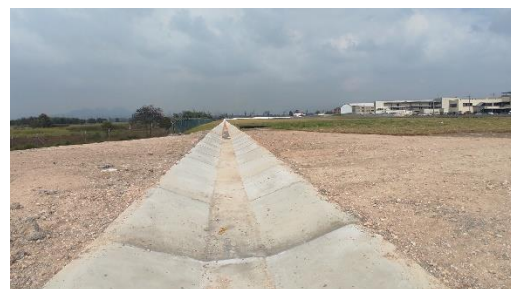
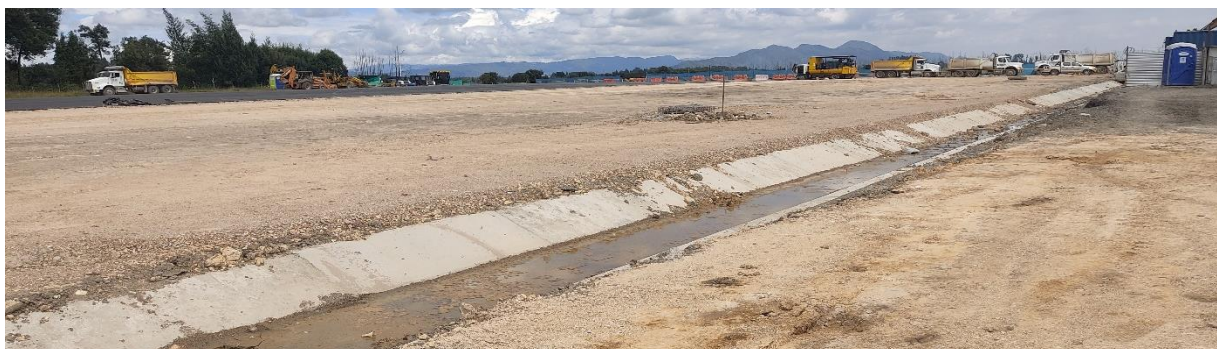
Fig. 025 – Canales perimetrales a calle de rodaje

Solo queda pendiente la construcción del canal sur-occidental por el tránsito de vehículos por el paso provisional sobre la calle de rodaje, que se desviará una vez se terminen las reparaciones de la estructura del deprimido.

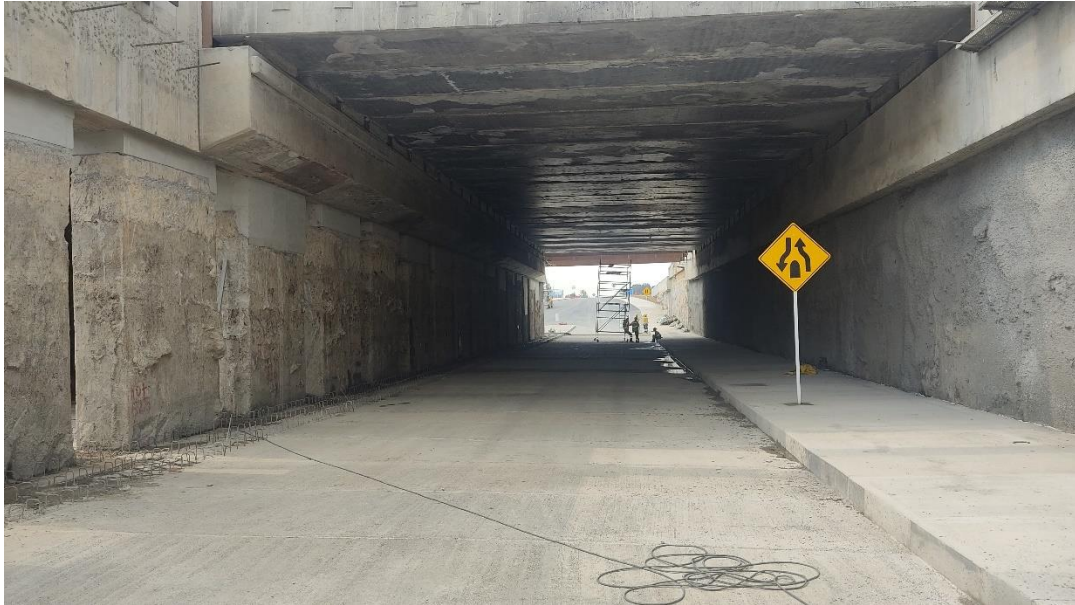
Fig. 026 – Señalización vertical calzada Sur dentro del deprimido

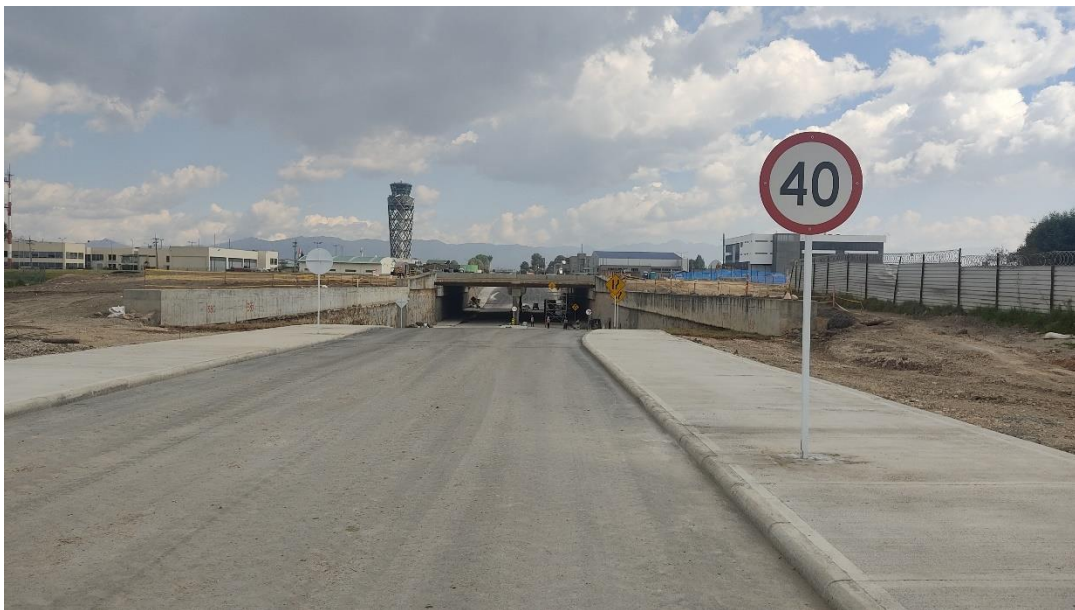
Fig. 027 – Señalización vertical fuera del deprimido
