## INFORME MENSUAL No. 5

### PERIÓDO: 6 junio al 5 julio de 2021

**TERMINACIÓN DE LA CALLE DE RODAJE LIMA,  
CONSTRUCCIÓN DEL BOX CULVERT (PASO A DESNIVEL)  
Y OBRAS COMPLEMENTARIAS**

**AEROPUERTO INTERNACIONAL EL DORADO, BOGOTÁ DC.**

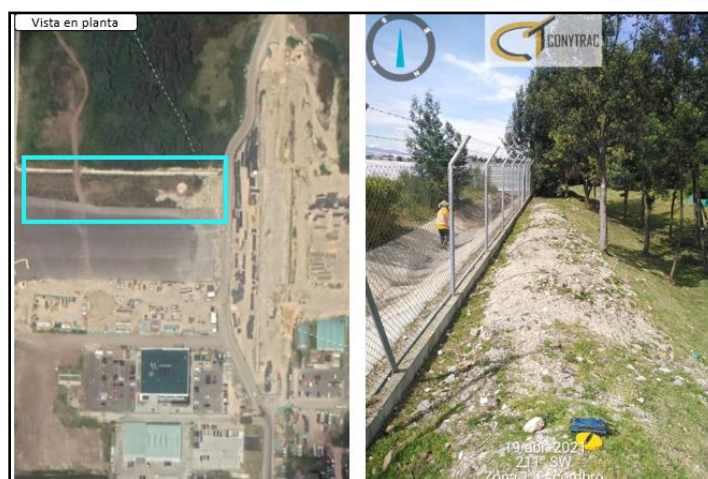
**Esquema 4:** Sector 2 – concesionado por OPAIN

Se realiza recorrido por zona boscosa, se registra el material almacenado en algunos sectores, los residuos de terceros como serán en malas condiciones y se lleva a cabo el inventario de los árboles ubicados en el lugar con la placa respectiva de la OPAIN.

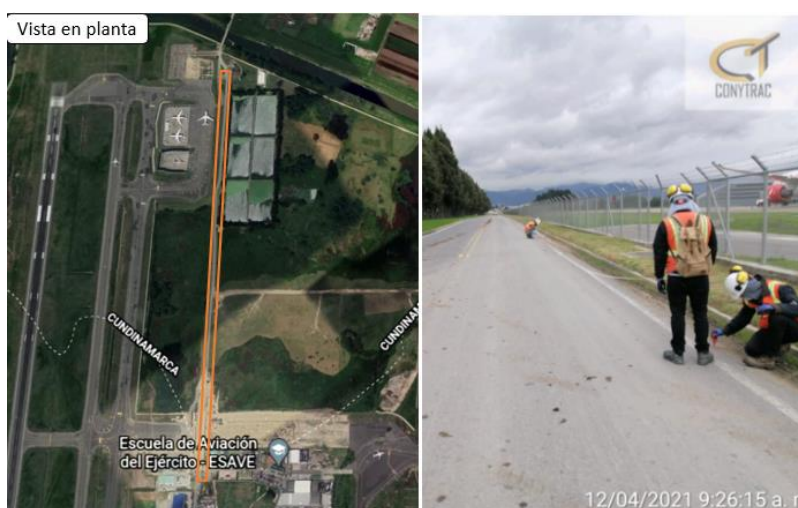
**Esquema 6:** Sector 4

Se realiza el acta para la vía de servicio que va hasta la planta de tratamiento de aguas residuales, realizando el respectivo abscisado de la vía e identificando las patologías predominantes del asfalto. También se lleva a cabo la inspección del cerramiento actual.

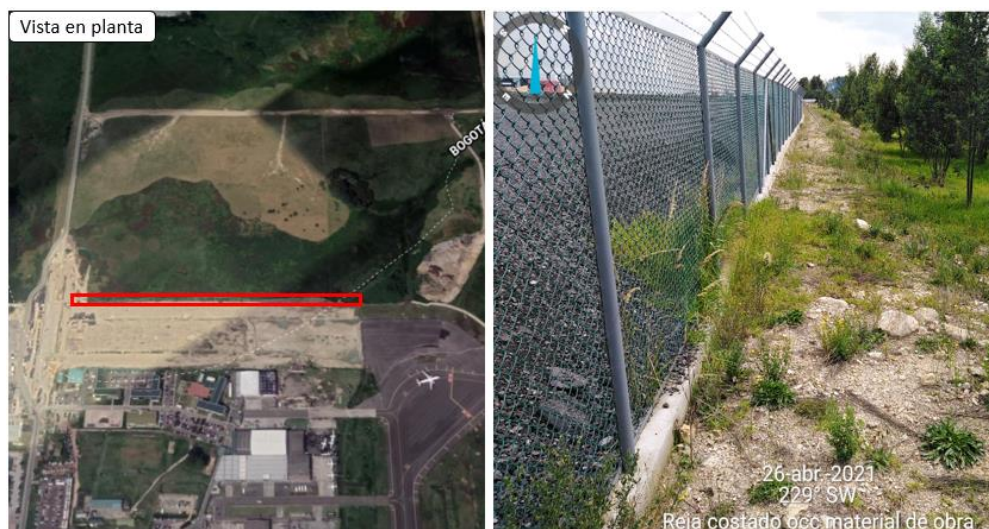
**Esquema 7: Sector 5**

Corresponde al costado occidental del proyecto calle lima. Se hace la inspección del cerramiento en malla eslabonada y del bajo inundable cerca al cerramiento. Esta actividad se hace en dos secciones, la primera dentro del cerramiento de la Calle Lima y la segunda en la zona de seguridad en el empalme entre Alpha y Calle Lima.

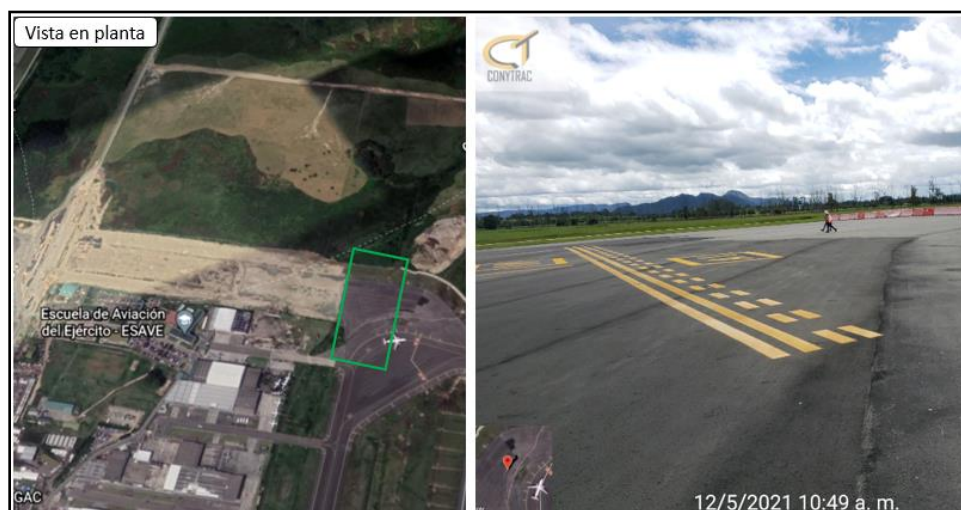
**Esquema 10: Sector 8**

Se realizó la inspección del pavimento existente en el empalme entre la Calle Lima y la Calle de rodaje Alpha. También se llevó a cabo la inspección de las algunas estructuras de concreto como cunetas ubicadas en el costado occidental y la inspección de la zona verde del sector.

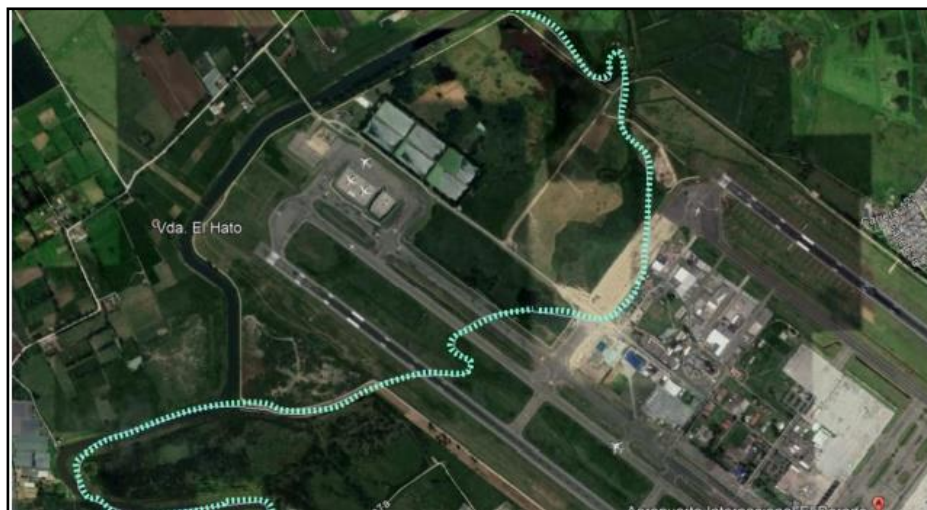
***Esquema 1:** Antiguo cauce del río Bogotá.*

Cómo se observa en el esquema, el antiguo cauce del río Bogotá coincide con la calle de rodaje Lima. La especialidad de Geotecnia ha confirmado con base en toda la información aportada, una situación compleja relacionada con los asentamientos que han ocurrido y los que se esperan en el sector, debido a diferentes variables de características de los suelos, que al ser cargados con diferentes capas de material se afectan por asentamientos considerables. En las siguientes figuras se muestra la estimación de los asentamientos a 30 años después de la construcción del proyecto.

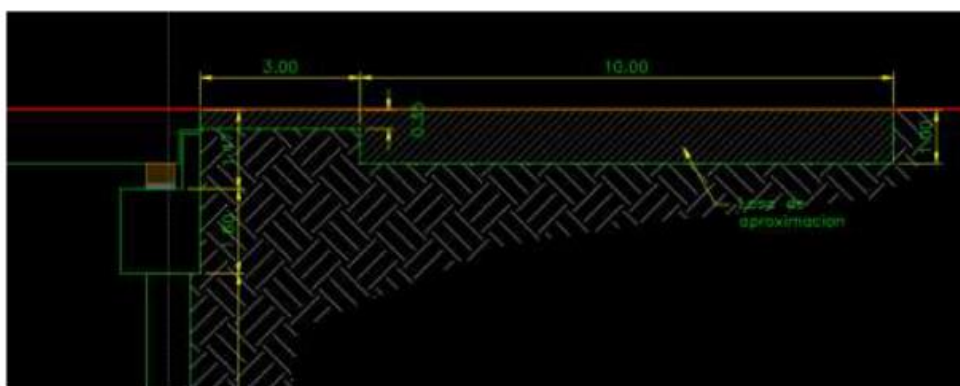
**Figura 5-1 Geometría Losas de Aproximación**

- Losas de aproximación. Atendiendo las recomendaciones de geotecnia se prevén losas de aproximación con el siguiente detalle:

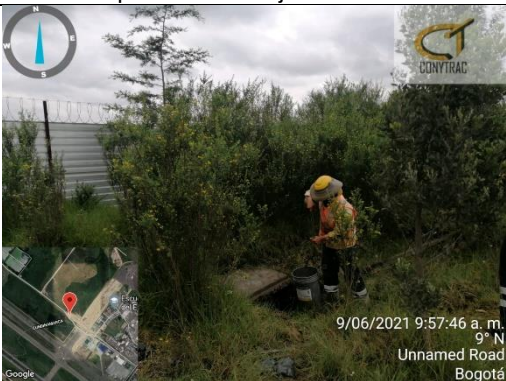
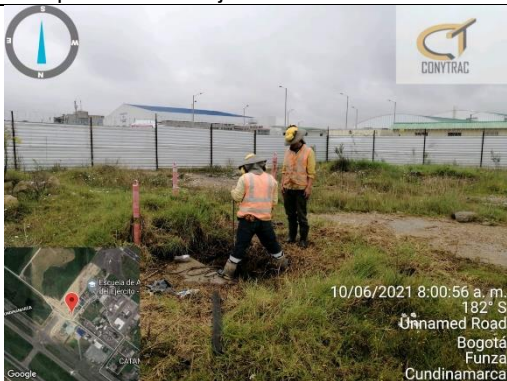
| Inspección De Cajas Eléctricas | Inspección De Cajas Eléctricas |

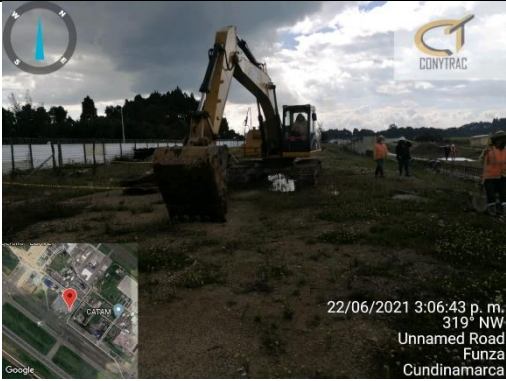
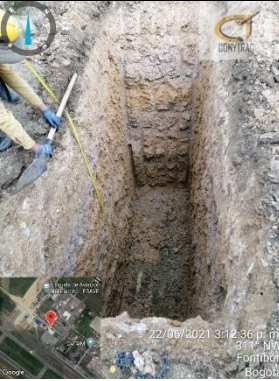
| Toma de muestras | Toma de muestras |

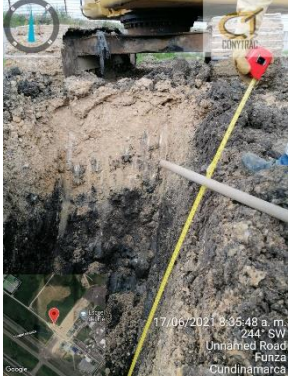
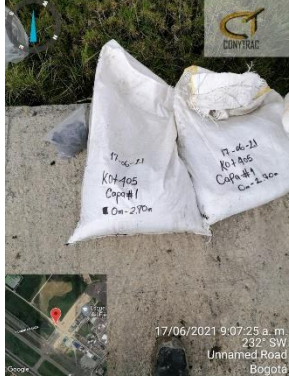
| Apique en vía de servicio | Toma de muestras |
