# **INFORME MENSUAL No. 7** **PERÍODO: 6 agosto al 5 septiembre de 2021**

**CONTRATO: 20001188 H4 DE 2020**  
**TERMINACIÓN DE LA CALLE DE RODAJE LIMA,**  
**CONSTRUCCIÓN DEL BOX CULVERT (PASO A DESNIVEL)**  
**Y OBRAS COMPLEMENTARIAS**  
**AEROPUERTO INTERNACIONAL EL DORADO, BOGOTÁ DC.**  
**6 AGOSTO al 5 SEPTIEMBRE de 2021**

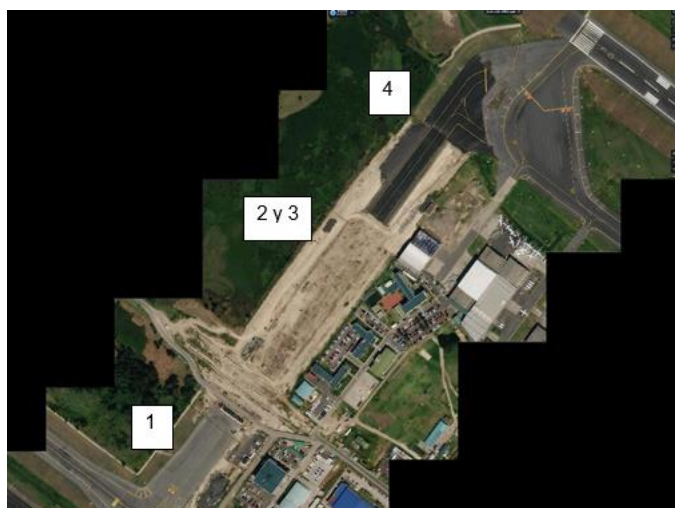
misma forma que trabaje el deprimido, así mismo sobre la losa superior el espesor de la mezcla es de 20 cm, con el fin de mitigar el reflejo de fisuras, con base en las recomendaciones internacionales.

En cuanto a la zona 1, se debe fresar la rodadura existente por el valor de PCI obtenido, 13 cm y reemplazarlos, que, según análisis de vida residual, cumpliría el periodo de diseño.

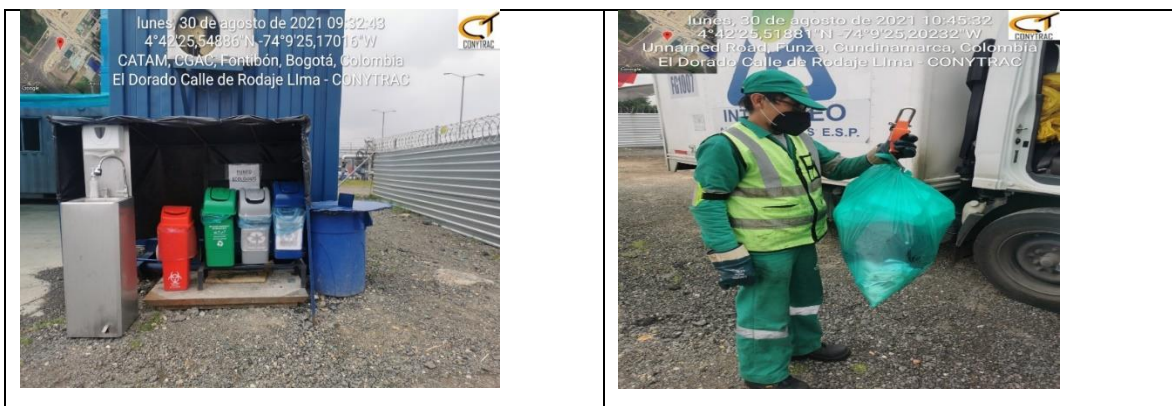
### *Registro Fotográfico. Manejo de Residuos Solidos*

Se han venido realizando varias acciones entre estas la separación adecuada de los residuos que se están generando en campamento por el personal de Conytrac e Interventoría, capacitaciones
