# **INFORME MENSUAL No. 8**

**CONTRATO: 20001188 H4 DE 2020**

**TERMINACIÓN DE LA CALLE DE RODAJE LIMA,  
 CONSTRUCCIÓN DEL BOX CULVERT (PASO A DESNIVEL)  
 Y OBRAS COMPLEMENTARIAS**

**AEROPUERTO INTERNACIONAL EL DORADO, BOGOTÁ DC.**

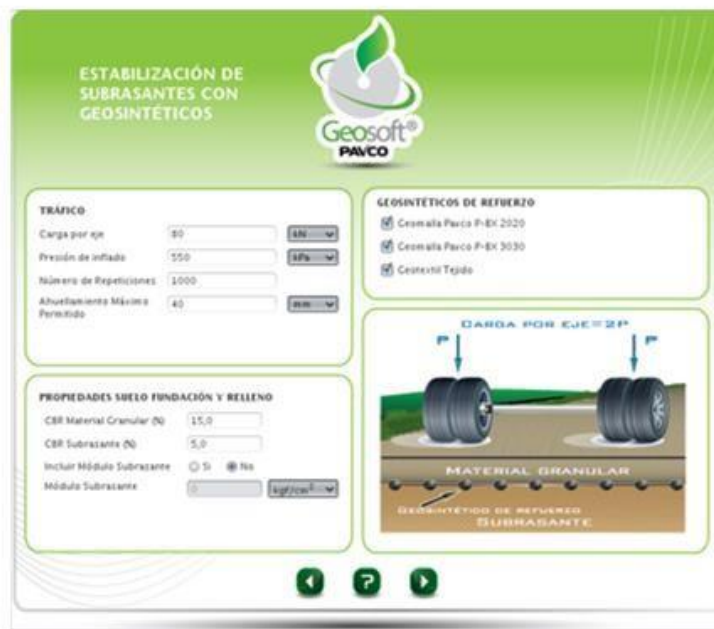
Figura 74 Factor de seguridad empleo de materiales de afirmado y terraplén.

Dentro del informe se tiene claridad que no se da aporte a la geomalla para reducir espesores, tan solo se deja como factor de seguridad:

Se aclara que la FAA no da aporte a los geosintéticos dentro de las estructuras de pavimento, sin embargo, se incluye esta alternativa como factor de seguridad.
