**INFORME MENSUAL MEJORAMIENTOS DE VIVIENDAS RURALES**

**CONTRATO N° 2306140932.**

**CONTRATISTA: CONSORCIO WP**

# INFORME DE EJECUCION DE MEJORAMIENTOS DE VIVIENDA RURALES

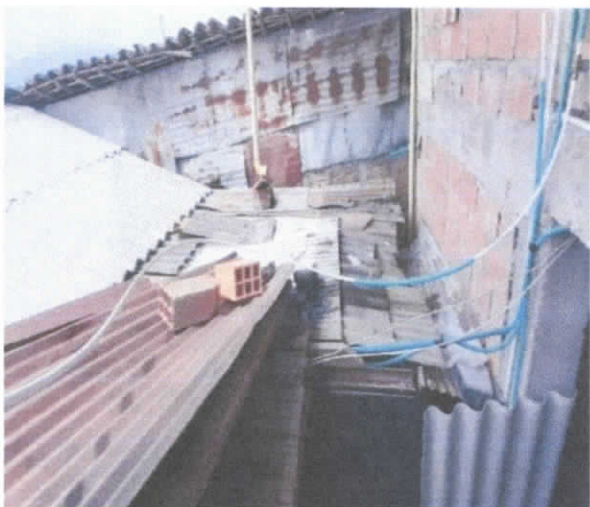
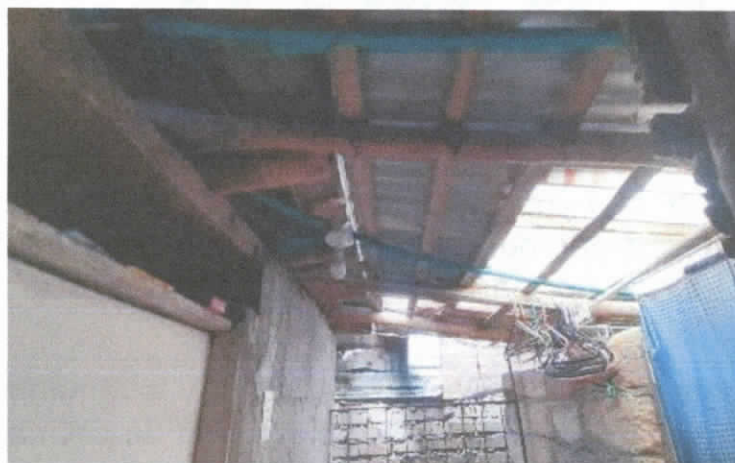
**Evidencia fotográfica del antes:**

En visita inicial se identificó vivienda de dos (2) plantas, en la cual se proyectó intervención al segundo piso, en la cual se va a realizar el cambio parcial de cubierta de techo, enchape piso de cocina y pared de la misma, así como la instalación de cocina prefabricada cambio de cielo raso e instalación de lavamanos.

Se resalta que la vivienda cuenta con muros y piso en buen estado, por ende, en la estructura existente se pudo soportar la perfilería necesaria para la cubierta del techo con tejas de fibrocemento.

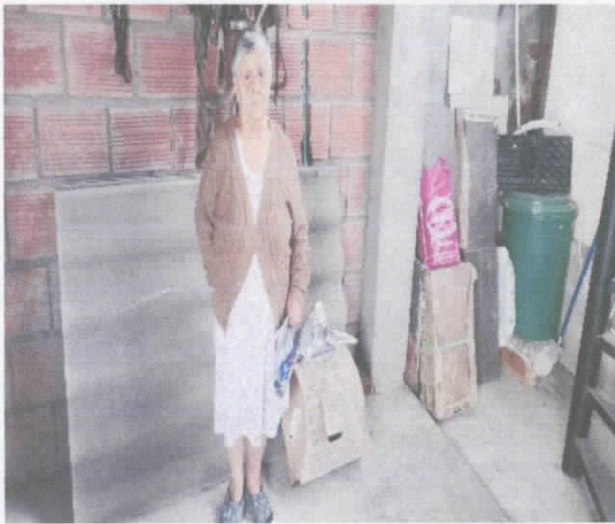
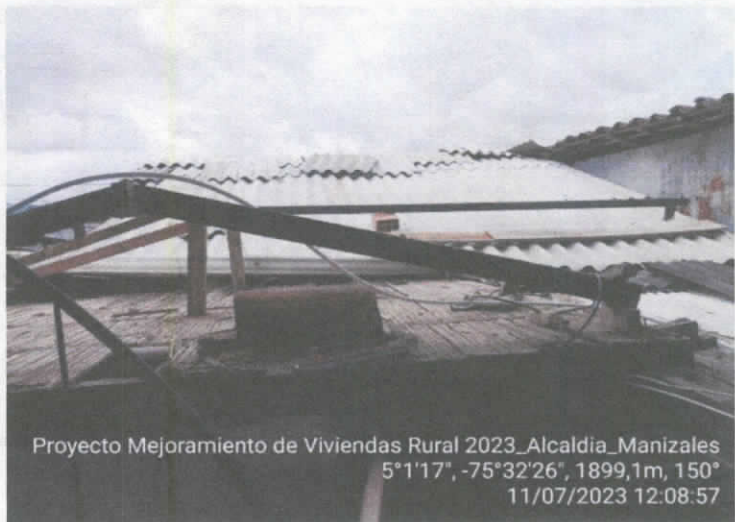
### Evidencia fotográfica:

● Esta semana se realizó la entrega de materiales para poder dar inicio a las actividades de la obra, se inicia con el desmonte del recorrido de la cubierta de techo existente para poder dar inicio a la construcción de la estructura del mismo en perfilería metálica, para esta semana la obra finaliza con un avance del 20%.

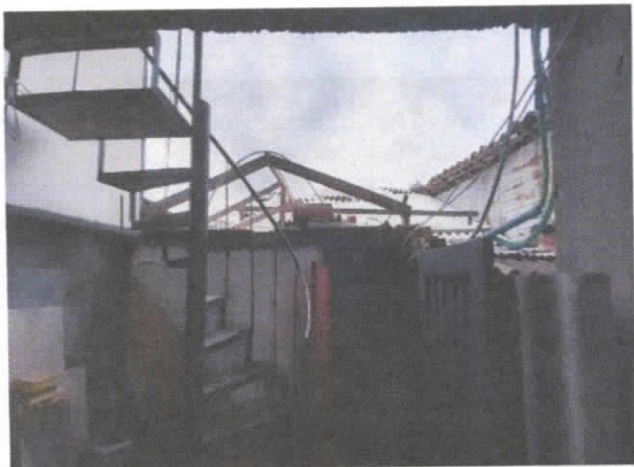
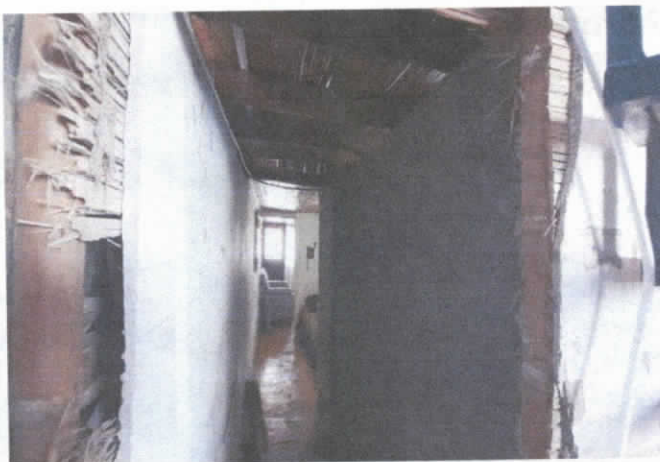
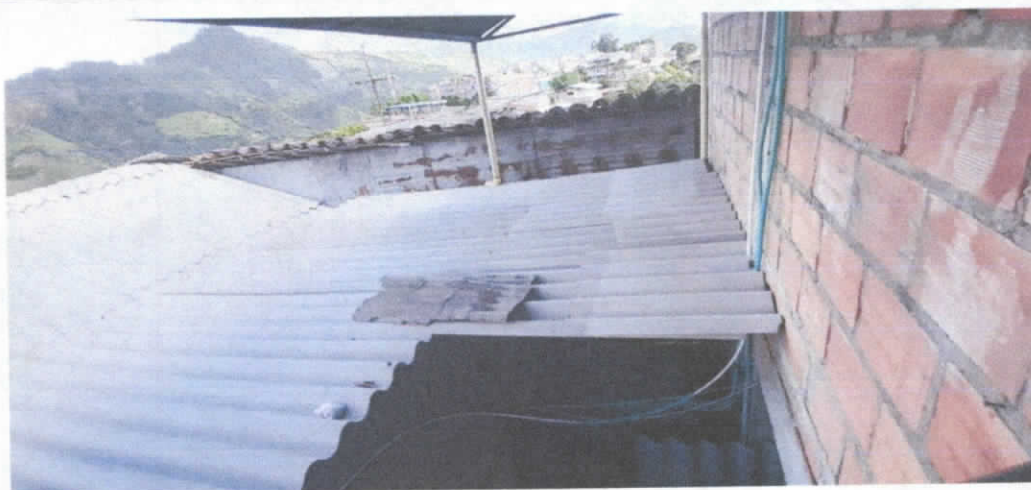
### Evidencia fotográfica:

Se termina el recorrido de cubierta en perfilería y lamina de fibrocemento la señora Rosa Amelia Bedoya de Serna por su cuenta compra canal de techo y realiza instalación de la misma, acto que queda registrado por parte de la social en la "*bitácora de mejoramientos de vivienda rurales*" con firma por parte de la representante de la beneficiaria que es su hija.

De igual forma se termina revoque de pared de cocina y lavamanos, plancha del piso de la cocina lista para dar inicio a enchape de piso y pared de cocina para esta semana se finaliza la obra con un avance del 60%

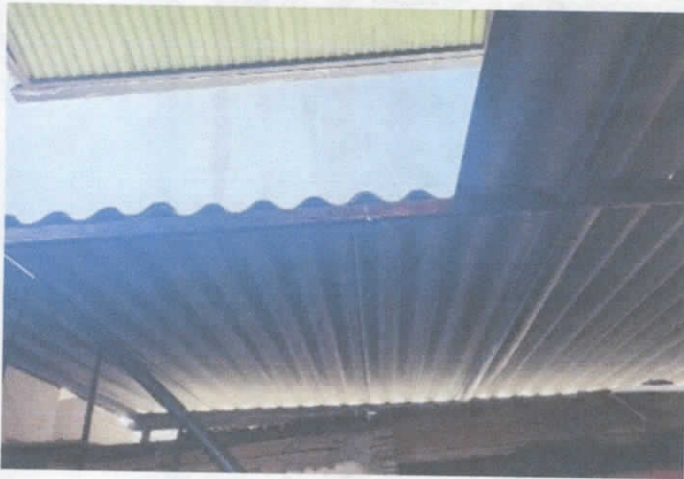
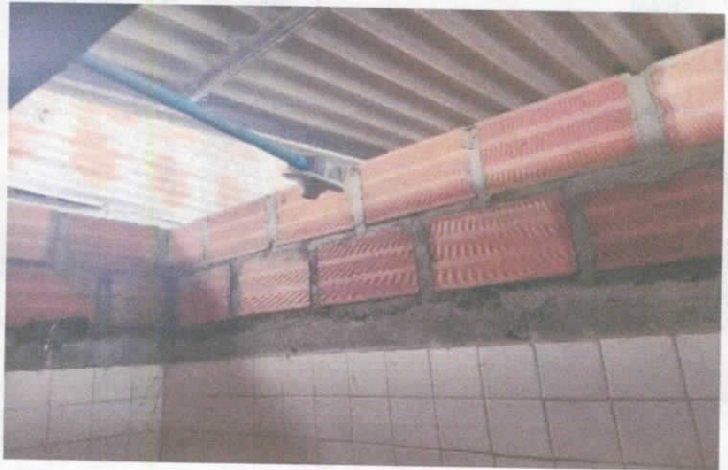
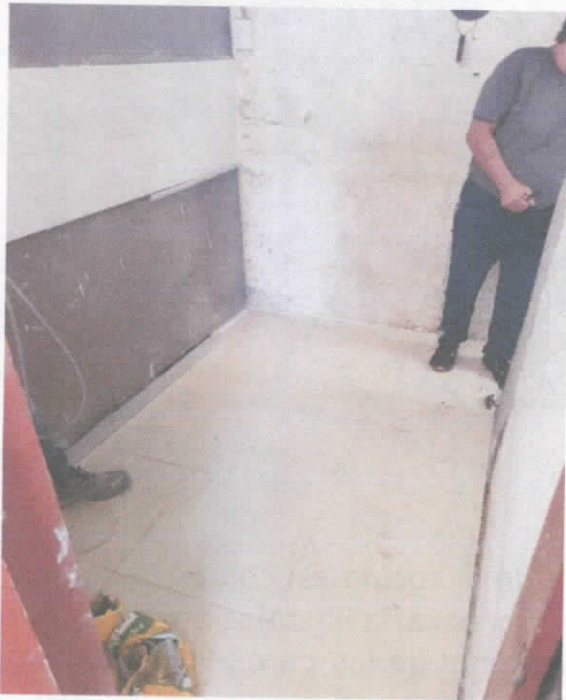
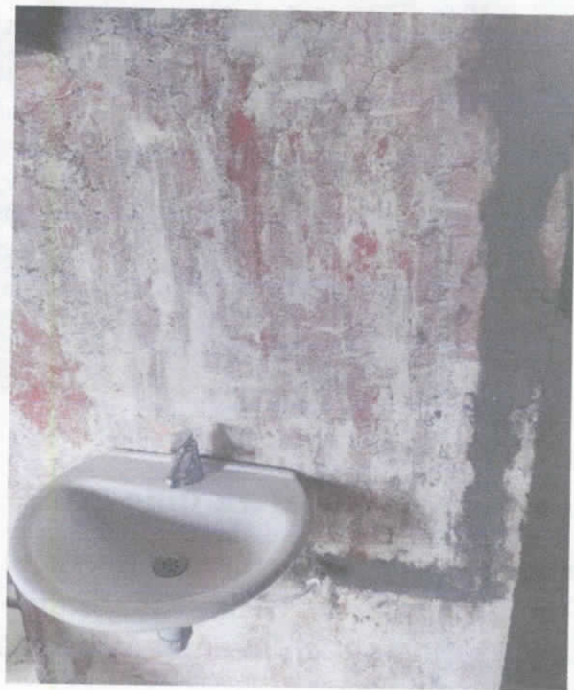
### Evidencia fotográfica:

Durante esta semana se termina el enchape del piso de la cocina así como el enchape de la franja de la pared de cocina guardando el espacio para la instalación de la cocina prefabricada, se instala el lavamanos se realiza parte final de las paredes del baño para poder instalar cielo raso.

Por otro lado, se subsanan las observaciones realizadas por el comité que consistían en pintar los perfiles con anticorrosivo y ajustar las amarras que mantienen sujetas las tejas a la perfilería, para esta semana se finaliza la obra con un avance del 75%

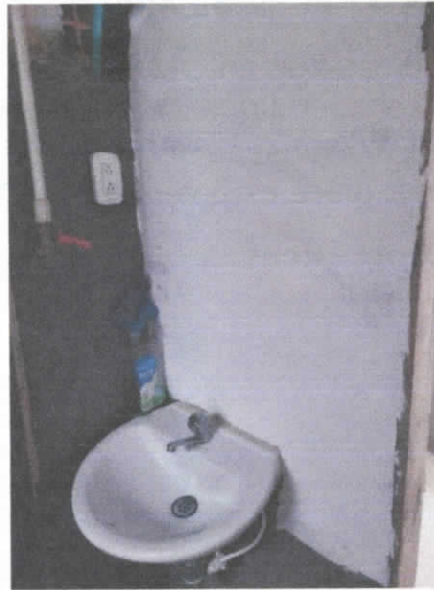
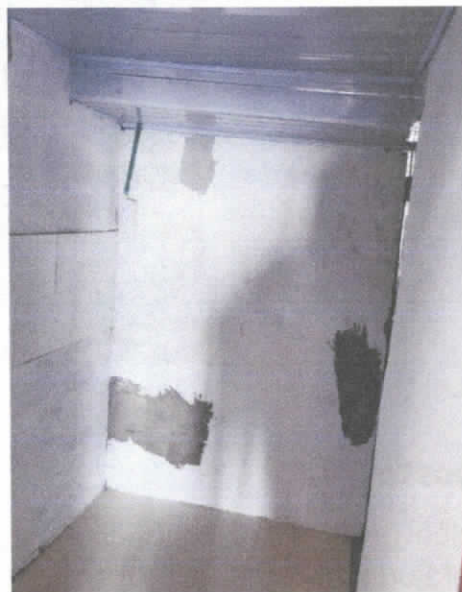
## Evidencias fotográficas:

Durante esta semana se realiza la instalación del cielo raso del módulo tanto de la cocina como del baño, se termina de estucar las paredes tanto del lavamanos como de la cocina.

En adición a esto se terminan de subsanar las observaciones realizadas por el comité que consistían en la correcta instalación del lavamanos así como perfiles reflectados de la cubierta del techo, para esta semana se finaliza la obra con un avance del 89%

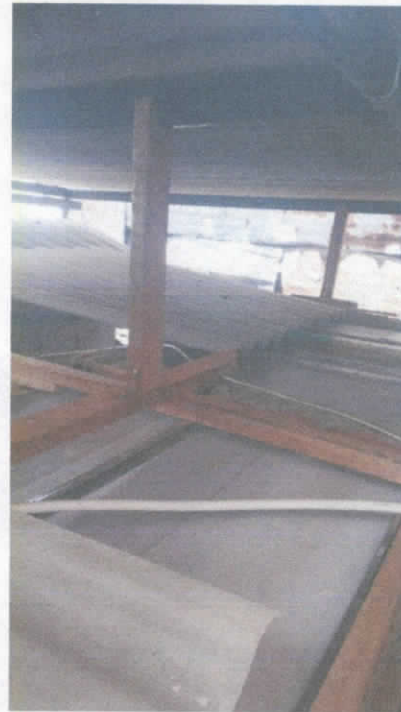
#### **Evidencias fotográficas:**

Durante esta semana se entrega la obra a otro equipo de trabajadores se da continuación a la obra y se corrigen las observaciones hechas durante el comité, se termina el estuco en las paredes y se subsana la flectación de los perfiles del techo, se manda a construir la cocina prefabrica, para esta semana se finaliza la obra con un avance del 90%

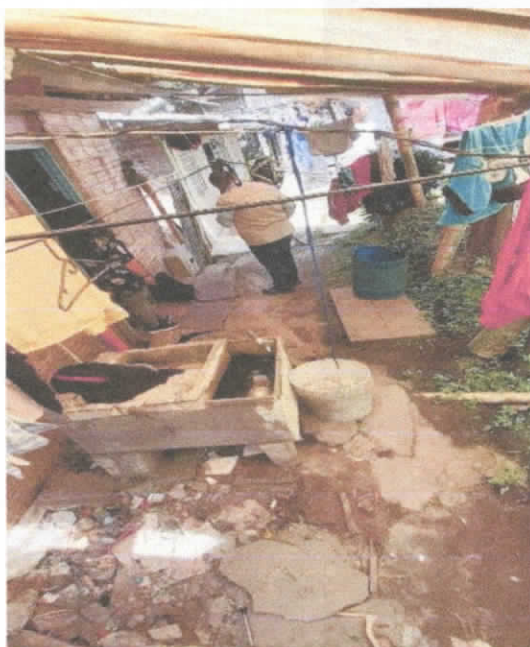
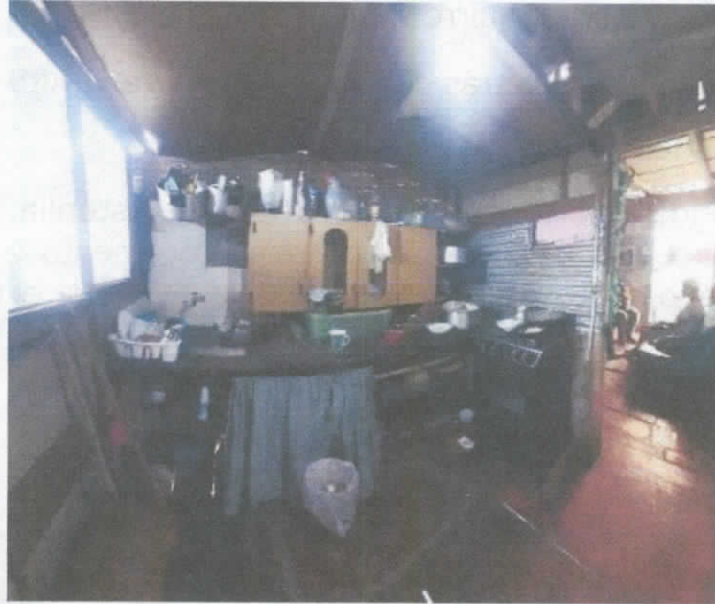
**Evidencia fotográfica del antes:**

Durante visita inicial se identifica vivienda en material de esterilla, muros y cubierta con estructura en guadua y tejado mixto con tejas de fibrocemento y plástico. Se proyecta construir un módulo nuevo, adicional en el frente de la vivienda, el cuál constará de baño completo y cocina; Todo con cimentación, muros, cubierta de techo e instalaciones sanitarias.

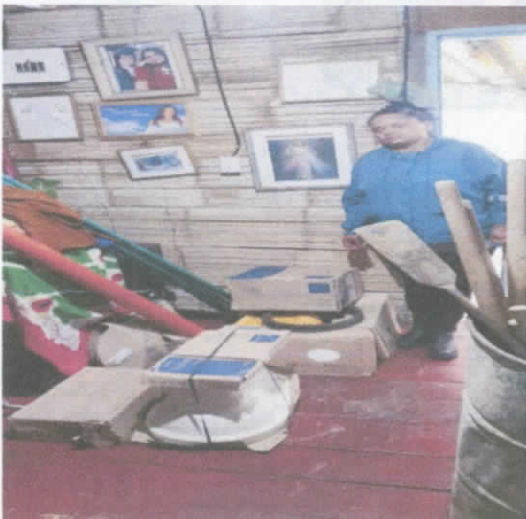
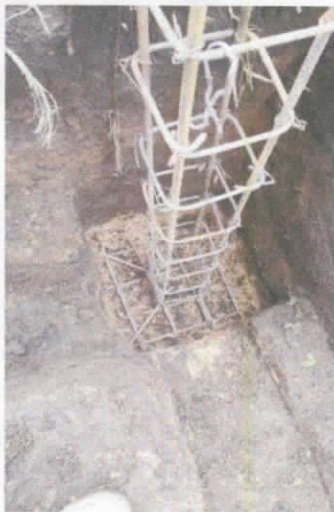
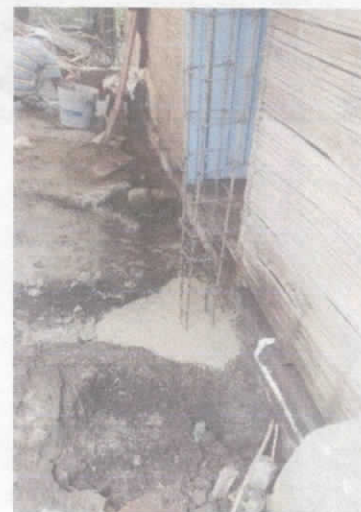
### **Evidencia fotográfica:**

Se realiza entrega de materiales e inicio de obra, se demuele construcción anterior y se inicia con cimiento de columnas para la construcción del módulo, para esta semana se finaliza la obra con un avance del 20%

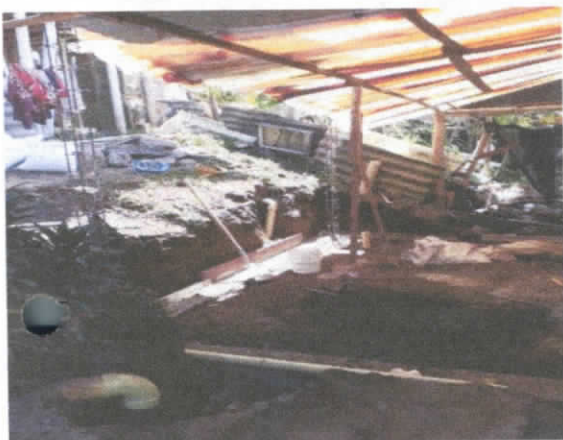
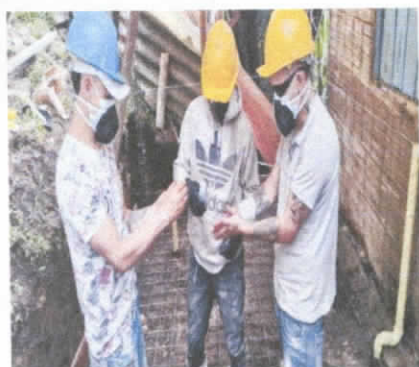
#### **Evidencia fotográfica:**

Se hace adecuación del suelo demoliendo y excavando para realizar "baseado" de relleno del sitio donde se planea la construcción del módulo se termina plancha en piso,

se levantan bigas de soporte del mismo, para esta semana se finaliza la obra con un avance del 90%

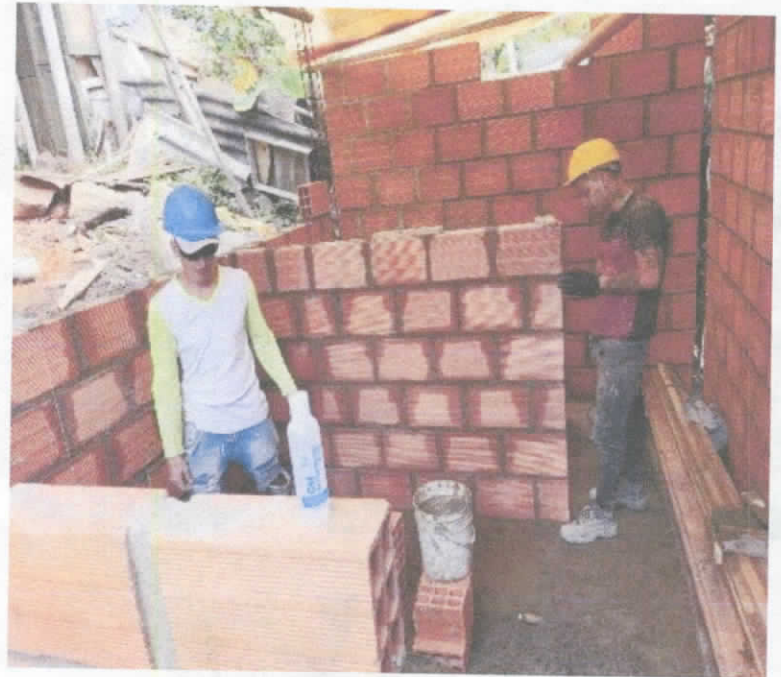
### Evidencias fotográficas:

Se levantan las paredes traseras y laterales listas, en ejecución construcción de división del módulo de baño y cocina, la beneficiaria manifiesta que tiene un lavadero el cual ha sido donado, por parte del contratista se realiza el compromiso de dejar lista conexiones hidráulicas para el mismo ( conexión agua y desagüe) por parte de la beneficiaria queda el compromiso de contratar por su parte quien haga la instalación, se hace la respectiva consignación en "*bitácora para mejoramientos de viviendas rurales*" por parte de la *socios contratista con firma de la beneficiaria*; Para esta semana se finaliza la obra con un avance del 60%

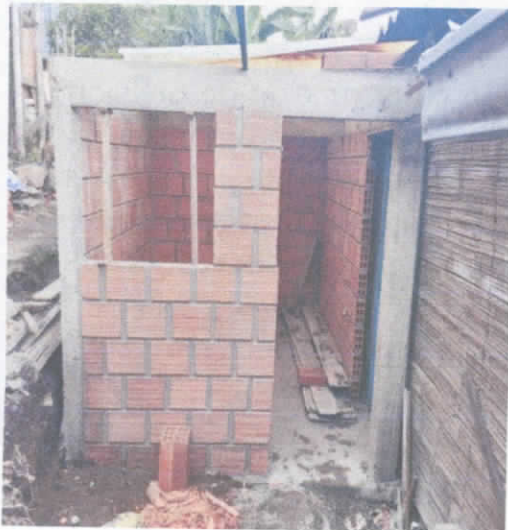
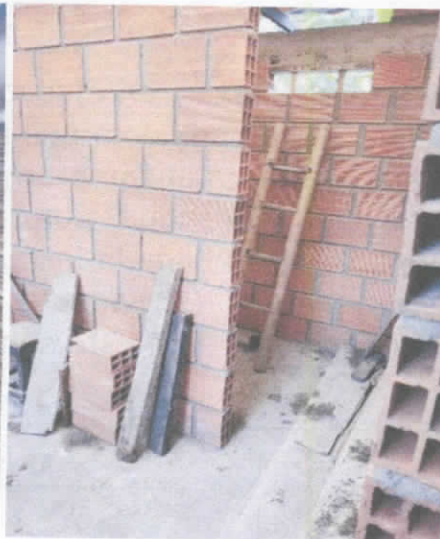
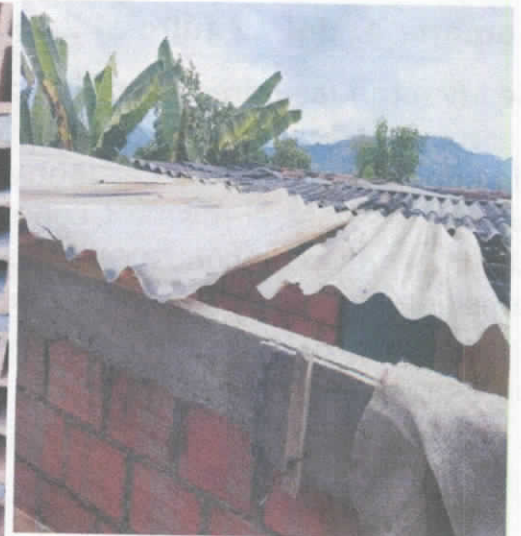
### Evidencia fotográfica:

La construcción del módulo nuevo se encuentra lista con su respectiva división y cubierta de techo, perfilería de cubierta instalada, resta montaje de baño, ducha y mueble cocina prefabricada, para esta semana se finaliza la obra con un avance del 80%

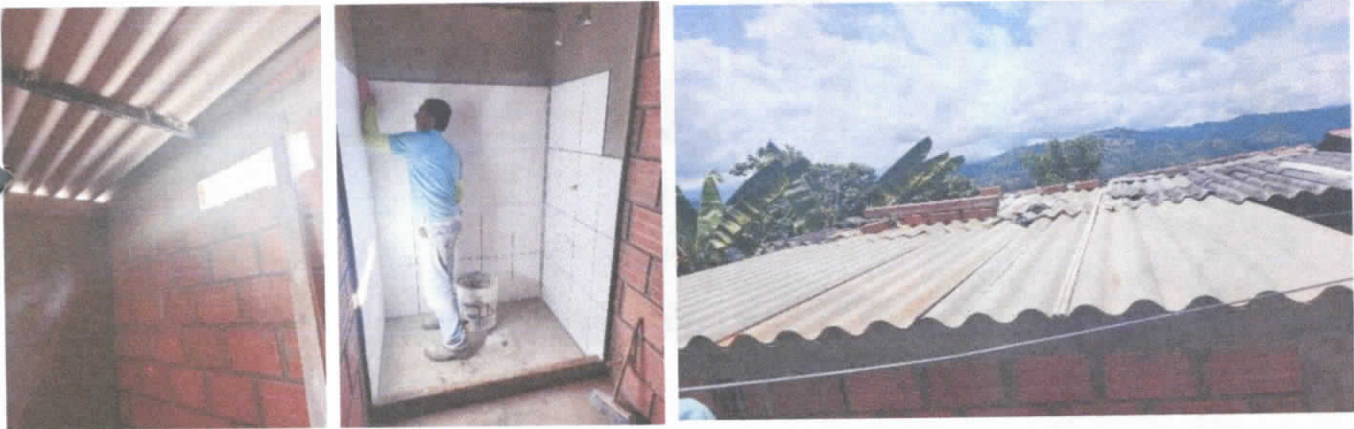
#### **Evidencias fotográficas:**

En el transcurso de esta semana se realizan las conexiones tanto hidráulicas como eléctricas la cubierta del techo se encuentra terminada y se inicia el enchape del baño, para esta semana se finaliza la obra con un avance del 80%

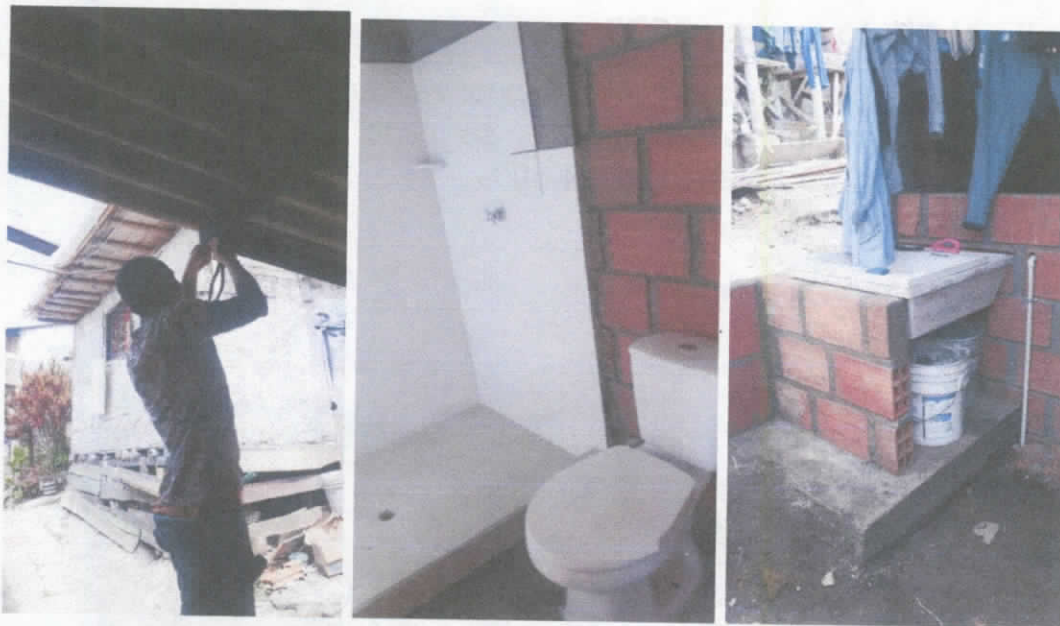
### Evidencias fotográficas:

En esta semana se termina de enchapar la ducha y se instala la batería sanitaria y el lavadero resta únicamente la instalación de ventana y puerta, las cuales ya se han mandado a fabricar, para esta semana se finaliza la obra con un avance del 90%

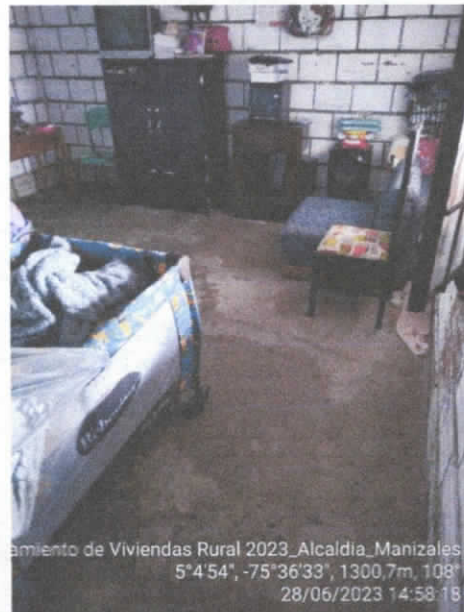
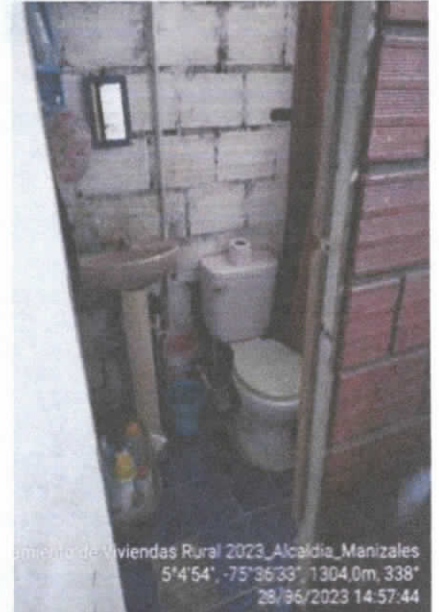
**Evidencia fotográfica del antes:**

Durante la visita inicial se identifica vivienda en material con muros en ladrillo a la vista, piso en mortero desnudo, techo en teja de fibrocemento, sin cielo raso. Se proyecta realizar enchapado de piso para 2 alcobas y mejora de baño completo con batería sanitaria, y enchape de ducha.

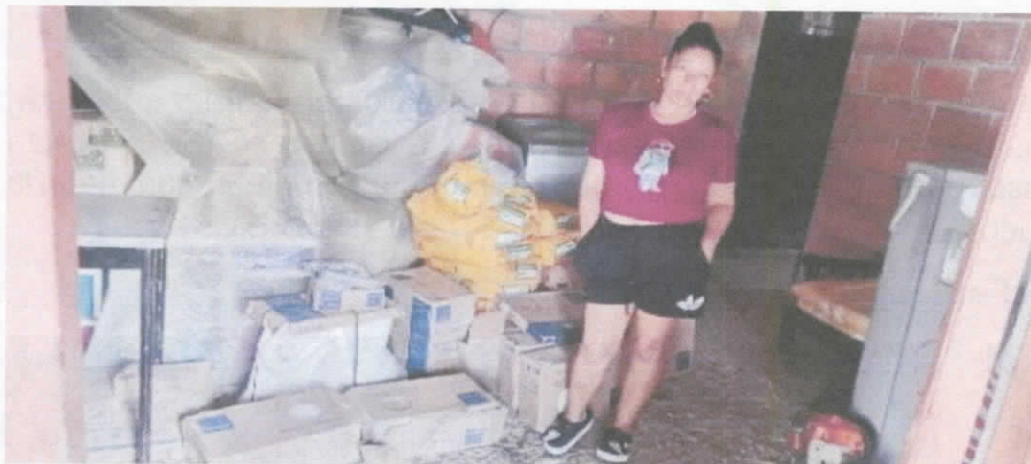
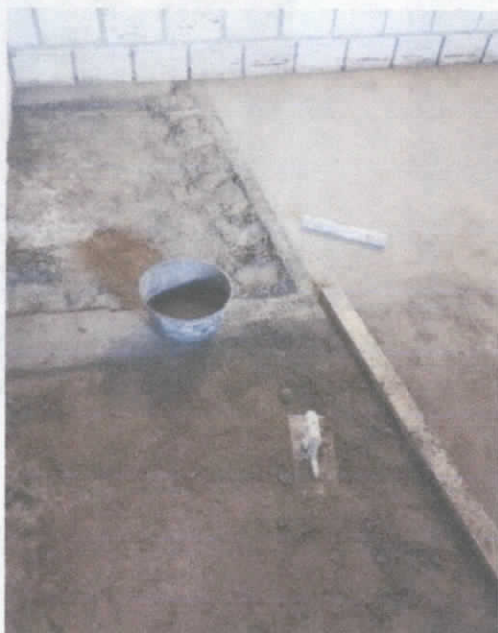
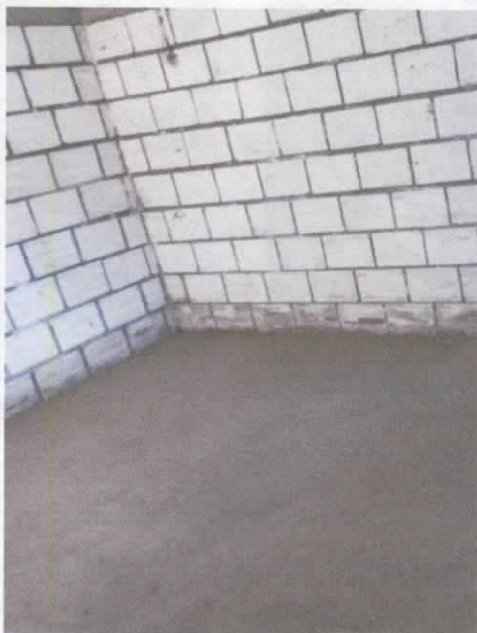
### Evidencias fotográficas:

Se hace entrega de materiales para dar inicio a la obra, se realiza "baseo" de planchas de ambas habitaciones, para esta semana se finaliza la obra con un avance del 45%

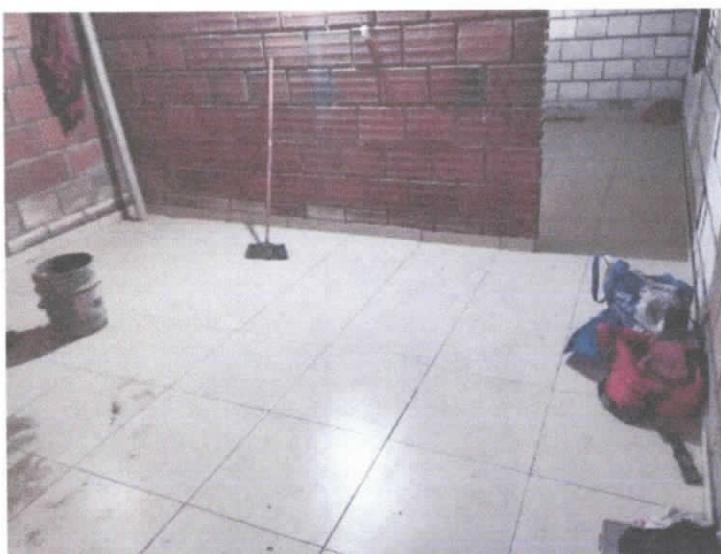
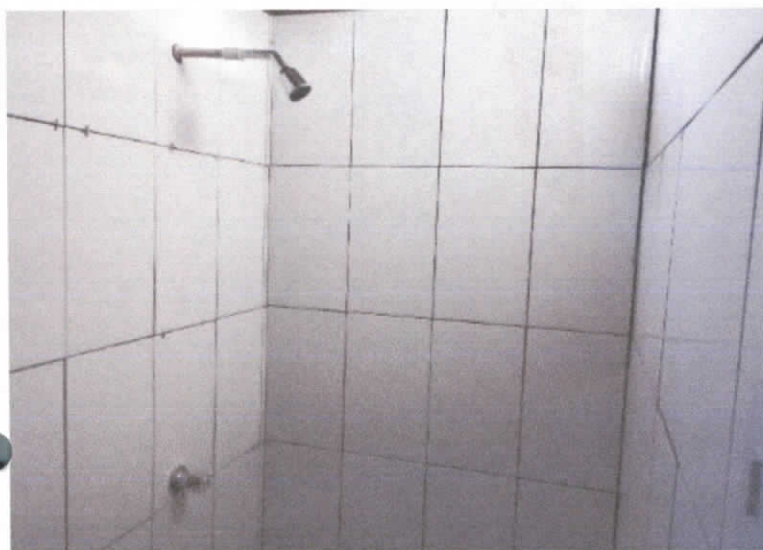
### Evidencias fotográficas:

Se termina enchape de piso de las 2 habitaciones, de igual forma se termina módulo de baño con enchape de baño y ducha, instalaciones sanitarias instaladas resta fragua de piso y baño, para esta semana se finaliza la obra con un avance del 85%

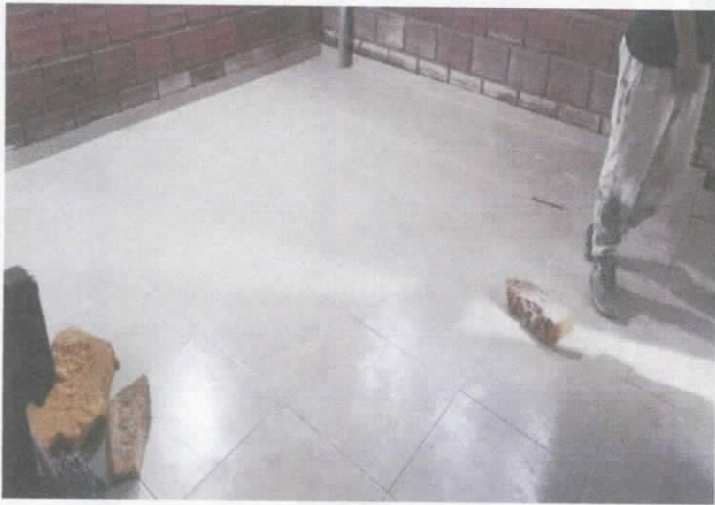
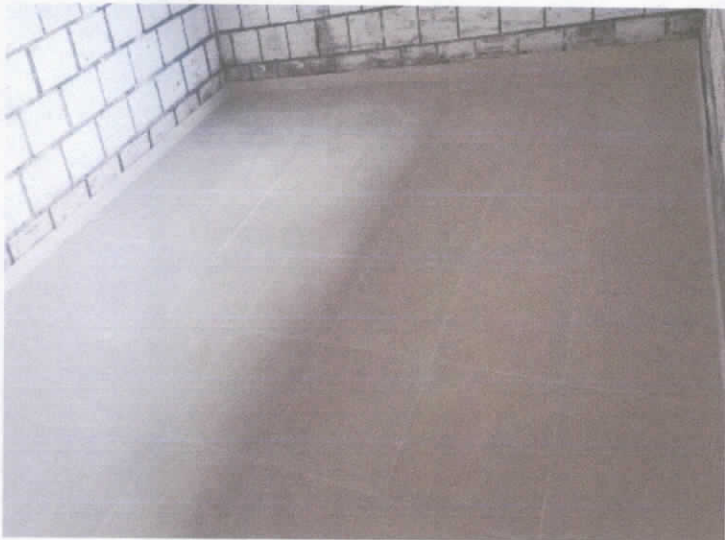
### Evidencias fotográficas:

Se termina fragua de 2 habitaciones y del enchape del baño y la ducha instalaciones sanitarias completamente listas, se subsanan observaciones hechas por el comité resta la instalación de la puerta del baño y luces del cielo raso, para esta semana se finaliza la obra con un avance del 90%

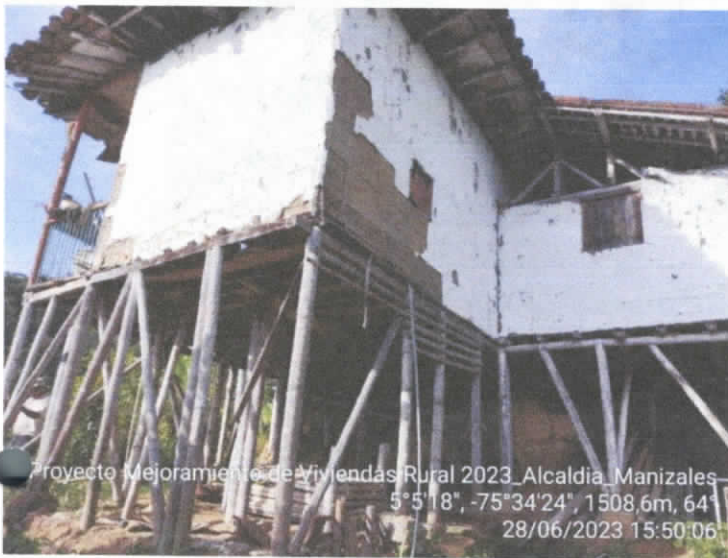
**Evidencia fotográfica del antes:**

Durante la primera visita se identifica vivienda con estructura en guadua, pisos en tabla de madera, paredes en material de guadua y esterilla, cubierta en madera y guadua y tejas de barro, el estado en general es malo. Se proyecta construir modulo completo de habitación a nivel del suelo, con baño completo, piso en mortero de cemento y cubierta de techo.

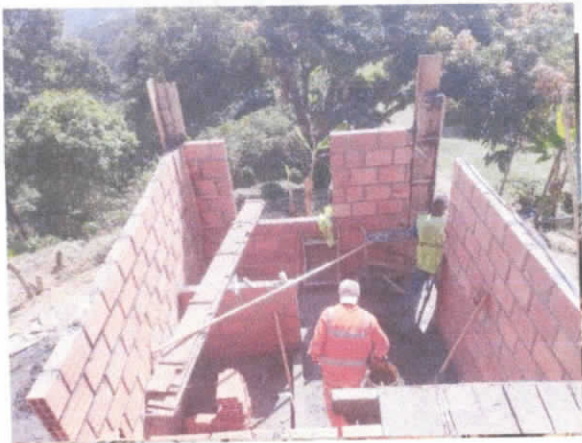
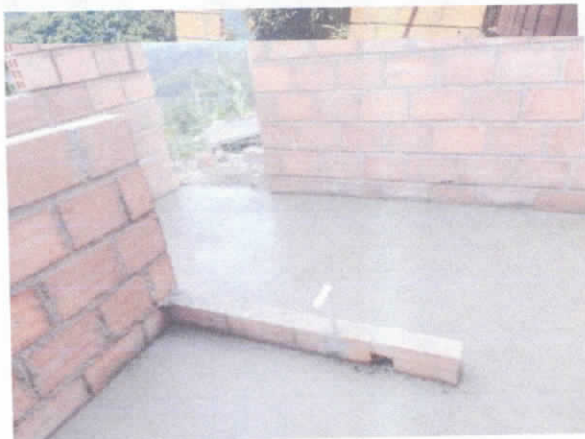
### Evidencias fotográficas:

Durante esta semana se realizan los cimientos, se termina la plancha del módulo, se realiza el desagüe del baño y se da inicio al levantamiento de muros del módulo, para esta semana se finaliza la obra con un avance del 45%

Para efectos de constancia se hace la anotación de que se modifica las medidas del modulo de 3 mts ancho por 2.70 mts de largo, las medidas quedaron de 3 mts de ancho por 3 mts largo; a petición de la señora Luisa Fernanda Diaz Quintero, se hace claridad de esto en la "*bitácora para mejoramientos de viviendas rurales*" por parte de la social contratista.

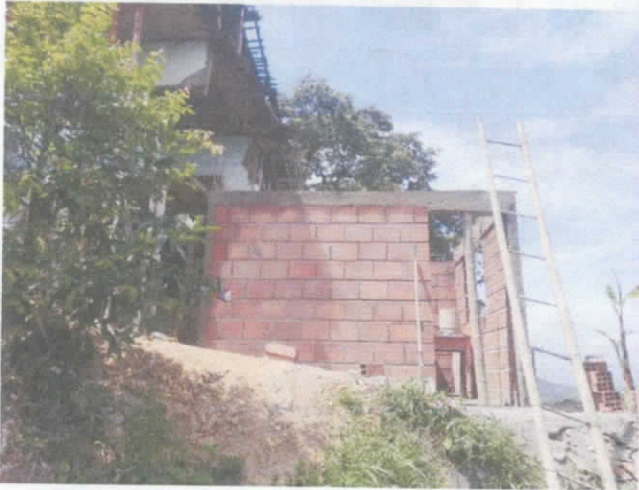
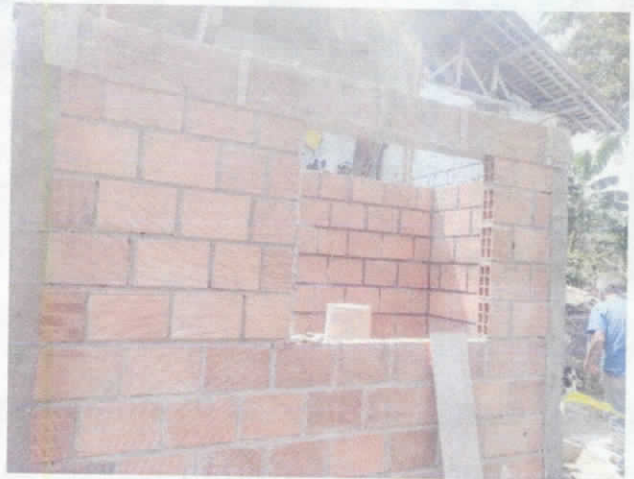
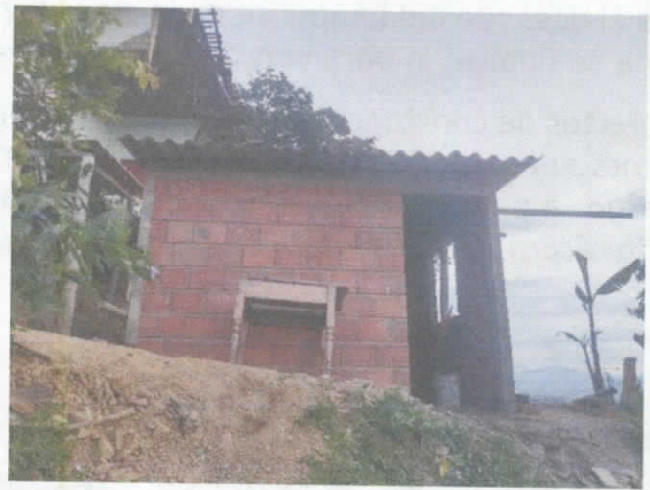
#### **videncias fotográficas:**

En esta semana se terminaron los muros y la división interna del módulo, queda lista la cubierta de techo con perfilera y lamina de fibrocemento, restando así el enchape del módulo y las instalaciones sanitarias, para esta semana se finaliza la obra con un avance del 85%

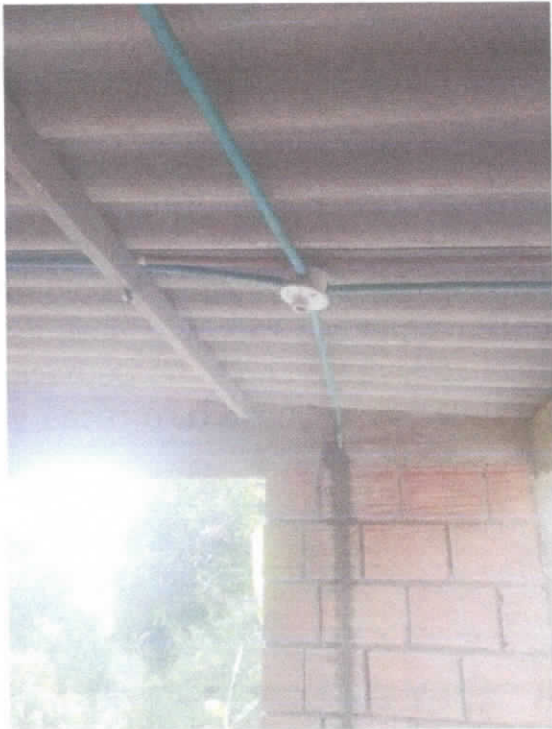
#### **Evidencias fotográficas:**

Esta semana se realizan conexiones eléctricas enchape de piso y baño instalación de batería sanitaria e instalación de puerta y ventana, el mejoramiento se encuentra listo para ser entregado a la unidad de vivienda de la alcaldía de Manizales, para esta semana se finaliza la obra con un avance del 100%

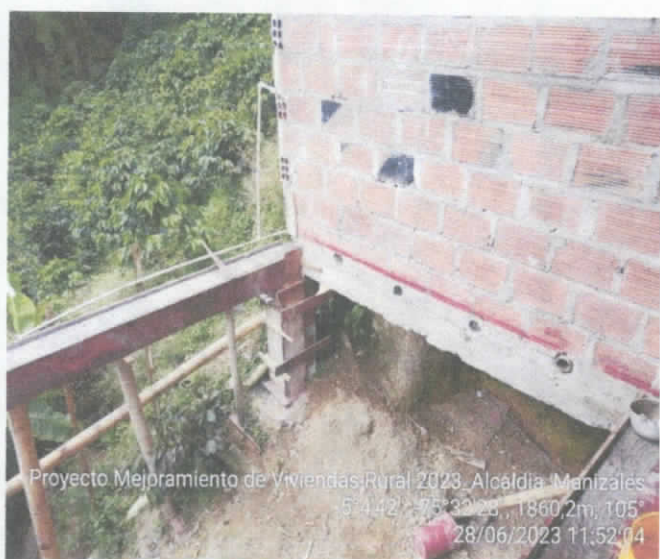
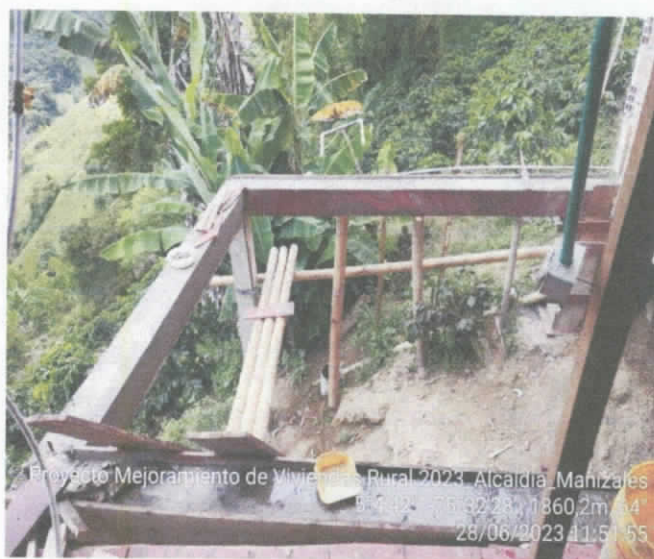
#### **Evidencia fotográfica del antes:**

Durante la primera visita se identifica vivienda de 1 nivel, con paredes en material de bahareque, piso mortero con mineral; Se proyecta construir modulo nuevo para cocina, con muros perimetrales, revoque y cubierta de techo con teja de fibrocemento, cabe hacer la salvedad de que dicho modulo se construirá sobre cimientos realizados previamente por el beneficiario.

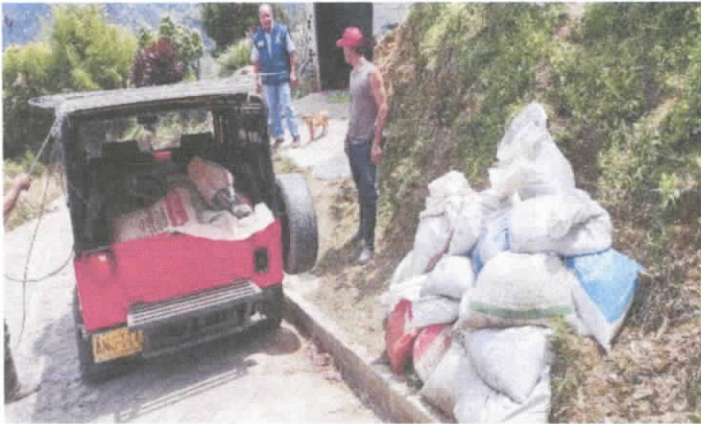
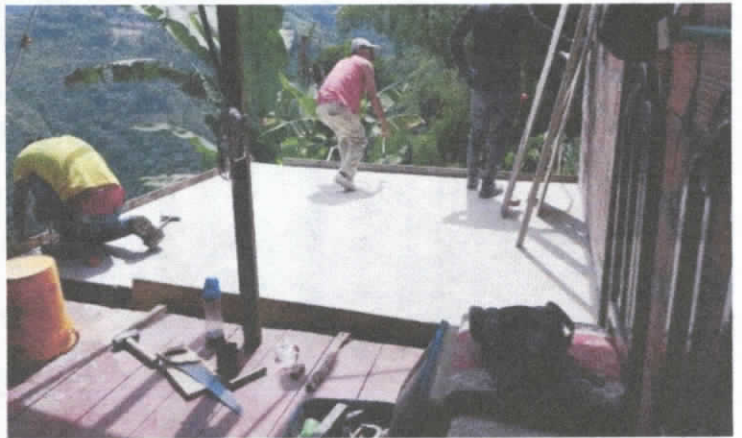
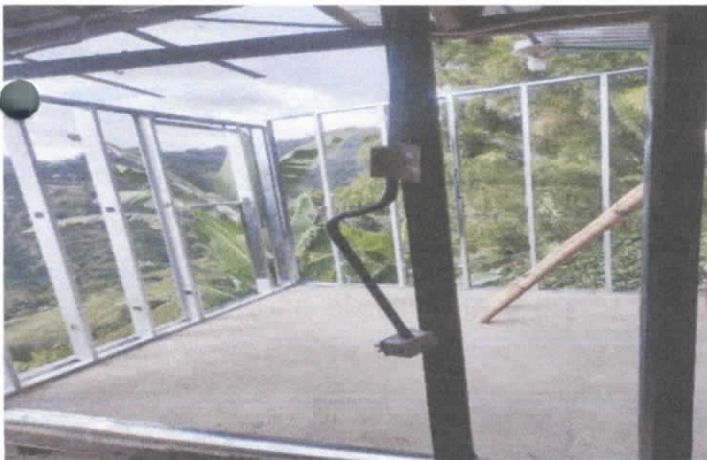
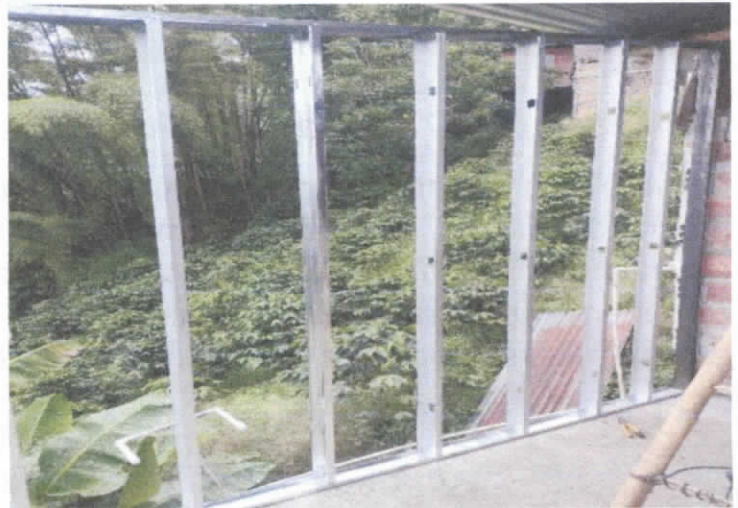
### **Evidencia fotográfica:**

Durante esta semana se hace entrega de materiales y se da inicio a la obra, queda lista la plancha del módulo y se inicia la puesta de perfilería para las paredes del mismo, para esta semana se finaliza la obra con un avance del 50%

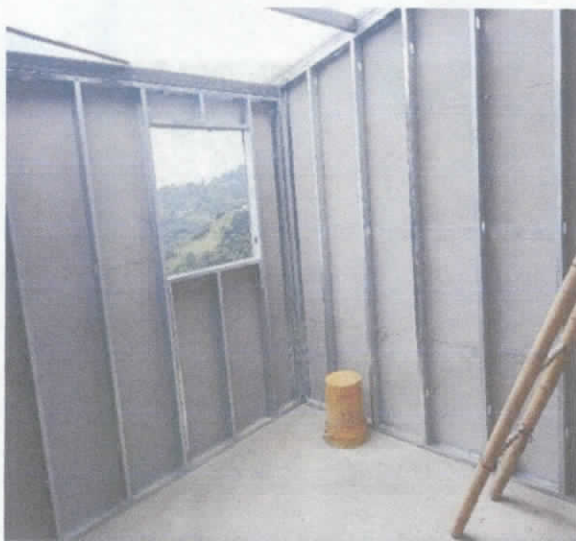
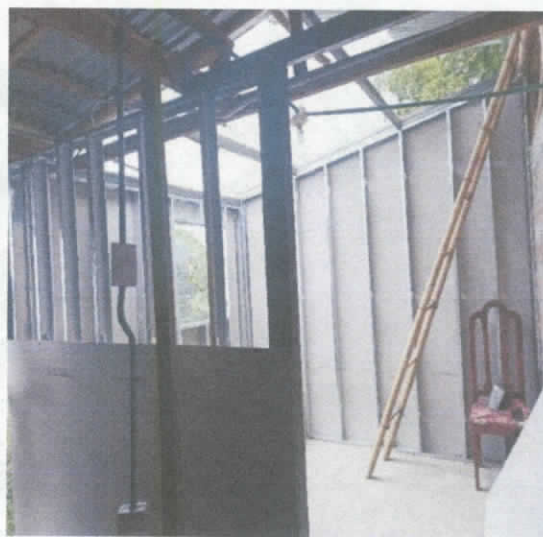
#### **Evidencia fotográfica:**

Durante esta semana se da inicio a la cubierta de paredes de modulo en "superboard" se instala la perfilería para la cubierta del techo del módulo, para esta semana se finaliza la obra con un avance del 75%

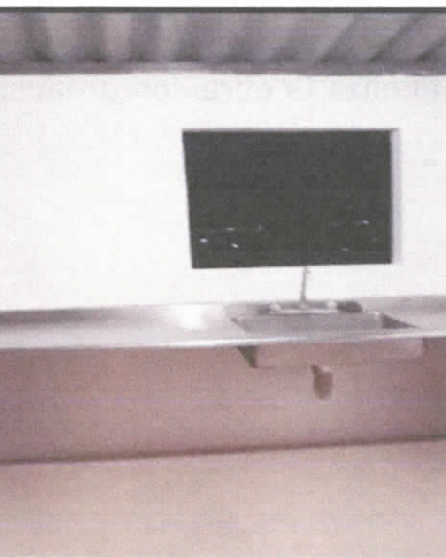
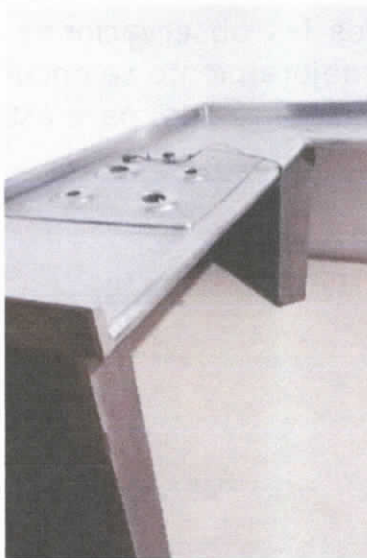
**endencia fotográfica:**

Durante esta semana se termina la cubierta del techo del módulo, se estuca la parte interna del mismo, se enchapa completamente el piso y por último se realiza instalación cocina prefabricada; Se subsanan las observaciones realizadas por el comité las cuales consisten en pintura de anti corrosivo en perfiles del techo y pintura de estucado, para esta semana se finaliza la obra con un avance del 90%

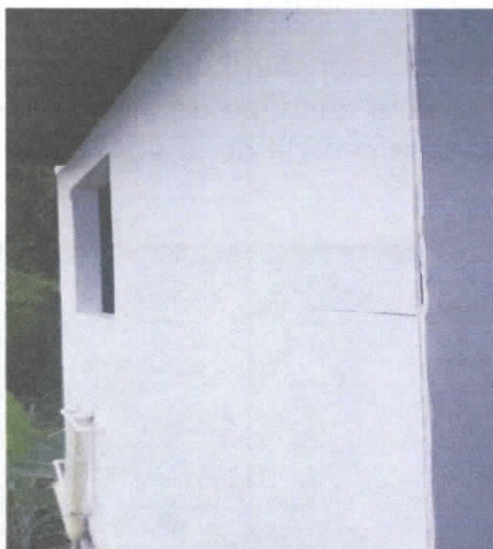
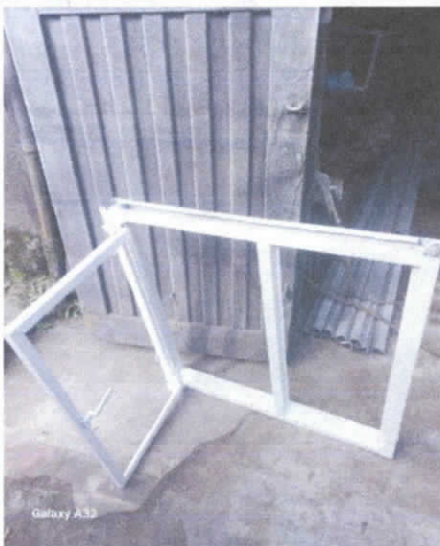
esta semana se trabajó en la corrección de observaciones hechas por el comité como pintura del módulo por su parte exterior y la fabricación de una ventana para el mismo, para esta semana se finaliza la obra con un avance del 95%

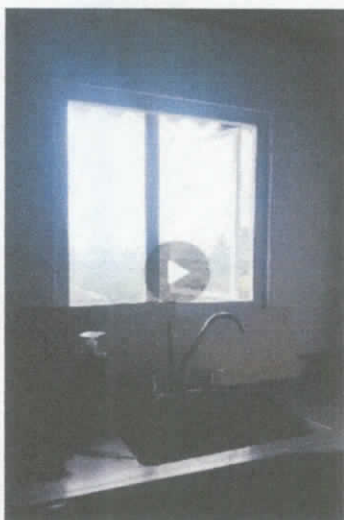
Durante esta semana se instala la ventana del modulo de la cocina, ya se encuentran debidamente subsanados las observaciones hechas por el comité, con esto se da por concluida esta obra, el mejoramiento se encuentra listo para ser entregado a la unidad de vivienda de la alcaldía de Manizales, para esta semana se finaliza la obra con un avance del 100%

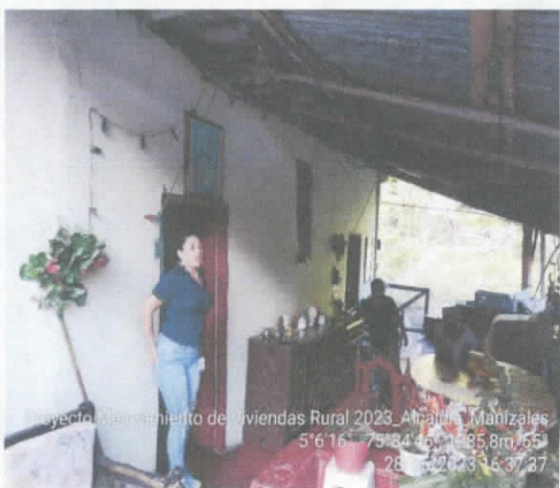
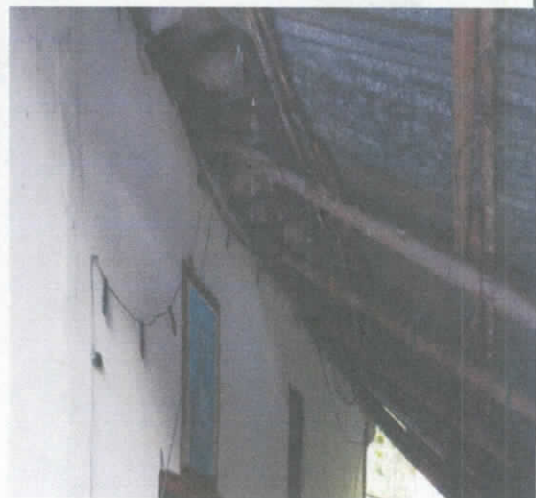
**Evidencia fotográfica del antes:**

En la realización de la primera visita se identifica vivienda, con salón intermedio con pisos hundidos y cubierta de techo deteriorada, se proyecta enchape de piso y recorrido de cubierta en perfil y lamina de fibrocemento para la sala central de la vivienda

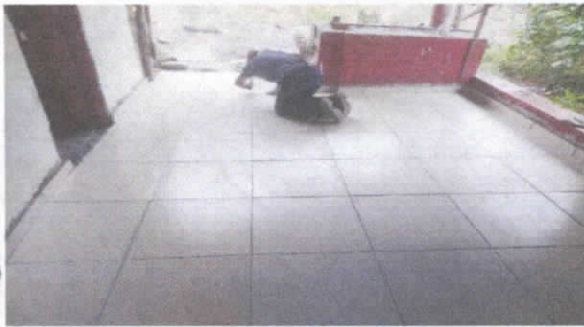
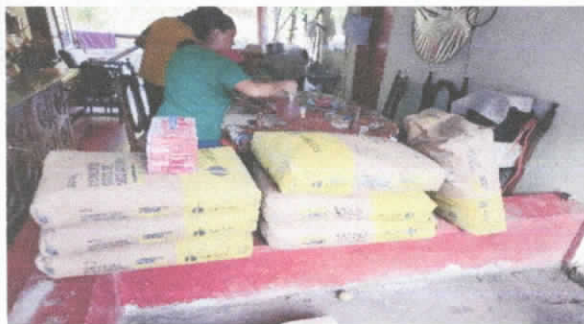
#### **Evidencia fotográfica:**

En el transcurso de esta semana se hace entrega de materiales y se da inicio a la obra, se realiza nivelación del piso se deja plancha hecha y enchape del piso, para esta semana se finaliza la obra con un avance del 50%
