**INFORME MENSUAL MEJORAMIENTOS DE VIVIENDAS RURALES**

**CONTRATO N° 2306140932.**

**CONTRATISTA: CONSORCIO WP**

# INFORME DE EJECUCION DE MEJORAMIENTOS DE VIVIENDA RURALES

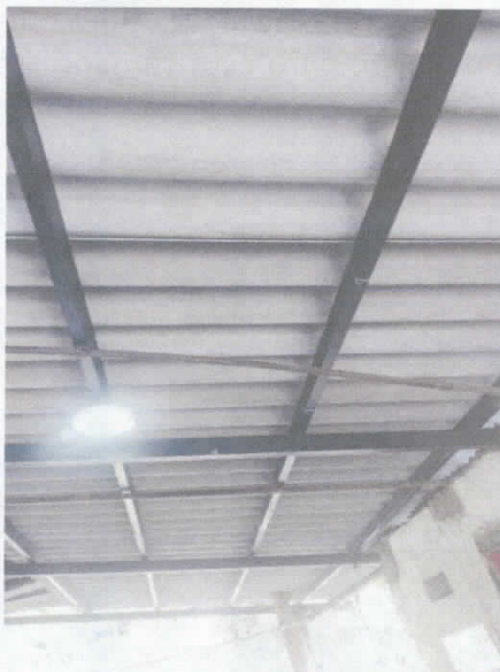
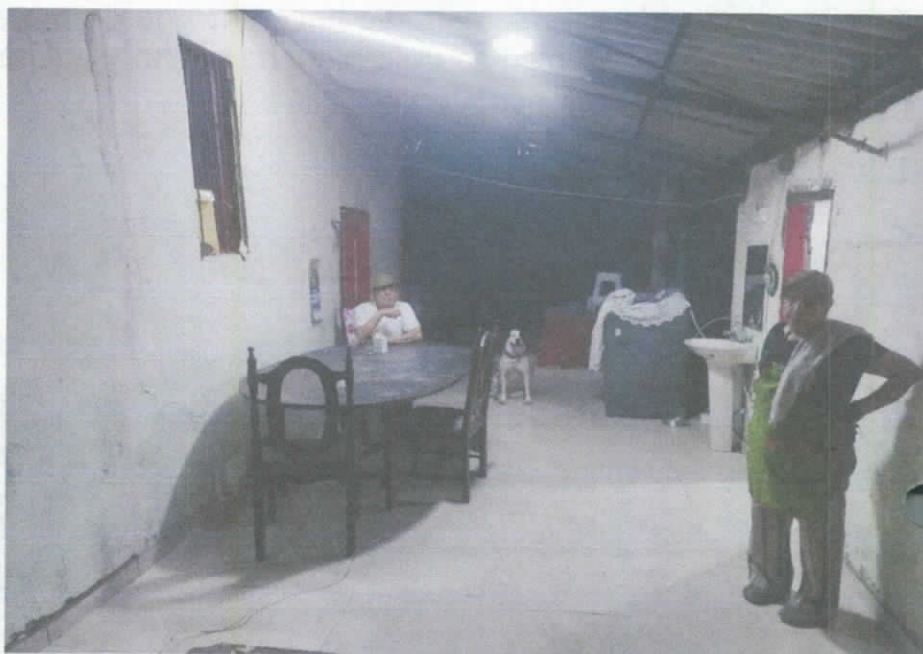
### Evidencia fotográfica:

En esta semana se termino el recorrido de cubierta de techo en perfilería y tejas de fibrocemento, con esto se da por concluida esta obra, el mejoramiento se encuentra listo para ser entregado a la unidad de vivienda de la alcaldía de Manizales, para esta semana se finaliza la obra con un avance del 100%

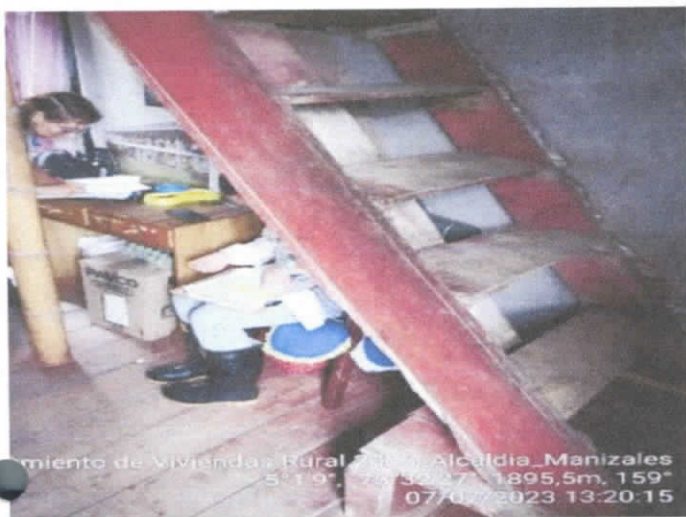
### Evidencia fotográfica del antes:

Durante la primera visita se proyecta mejoramiento de vivienda rural con reforzamiento de estructura de primer nivel (zapatas, pedestales, vigas, placa de concreto con malla electro soldada); Mejoramiento de escalones sujeto de aprobación por adición de presupuesto, sí alcanza y mejoramiento de baño condicionado al alcance del presupuesto.

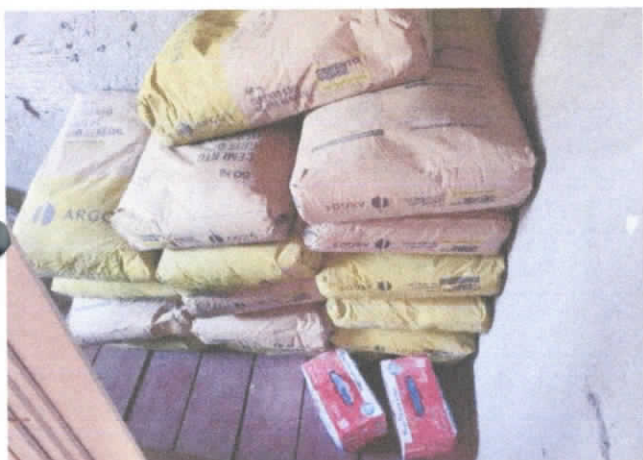
### Evidencia fotográfica:

Durante esta semana se hace entrega de materiales y se da inicio a la obra, se demuele construcción anterior, para esta semana se finaliza la obra con un avance del 15%

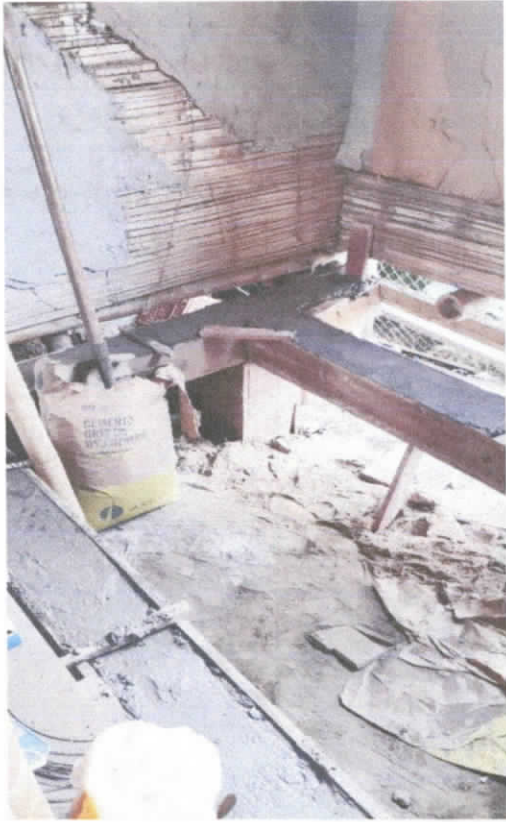
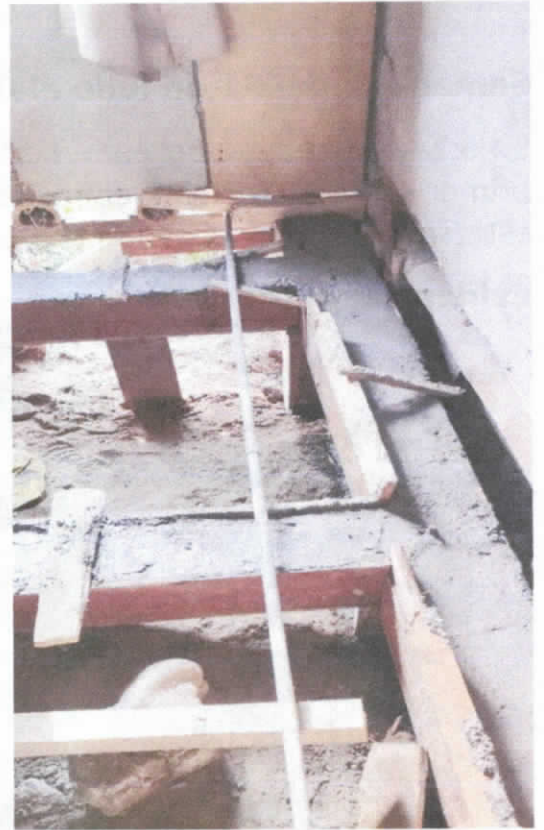
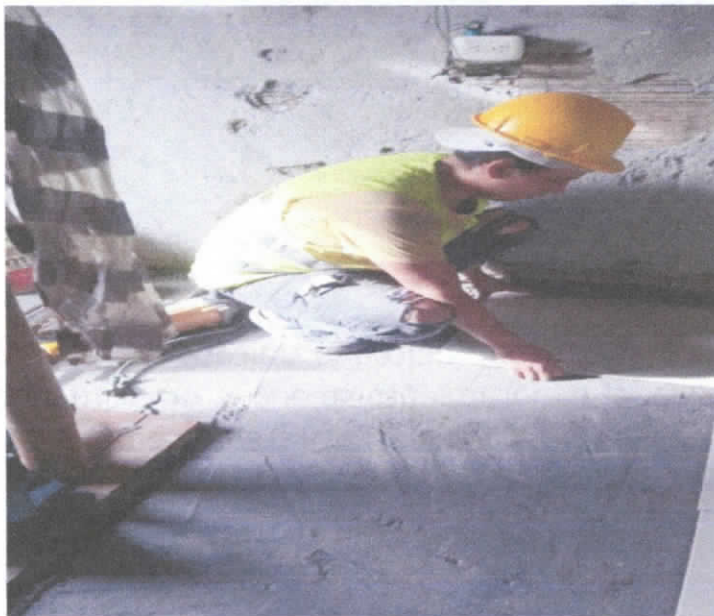
### **Evidencia fotográfica:**

Durante esta semana se realizaron los cimientos de columnas para la construcción del módulo, se termina la plancha de piso y se inicia enchape, para esta semana se finaliza la obra con un avance del 25%

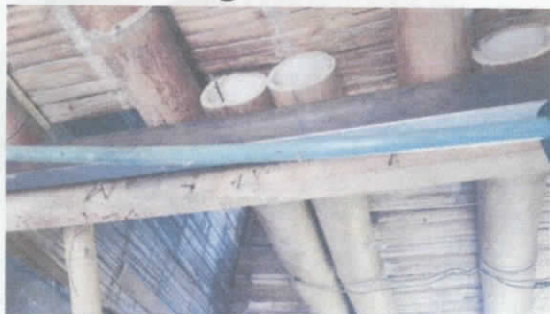
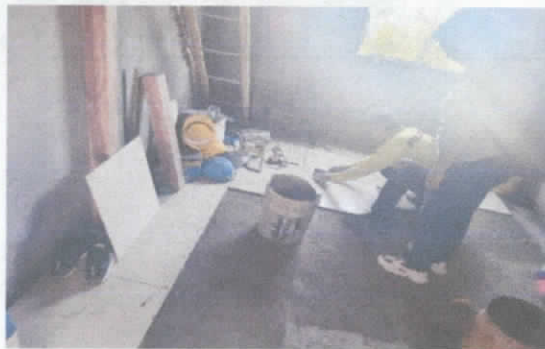
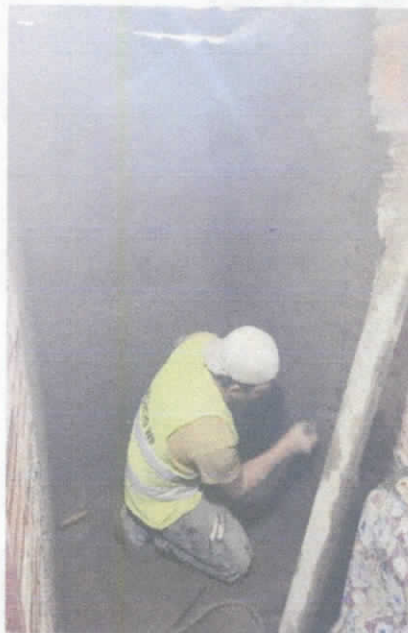
#### **Evidencias fotográficas:**

En esta semana, se agregan perfiles para el reforzamiento de bigas de madera del primer nivel, se termina el enchape del primer nivel se inicia revoque del baño, para esta semana se finaliza la obra con un avance del 35%

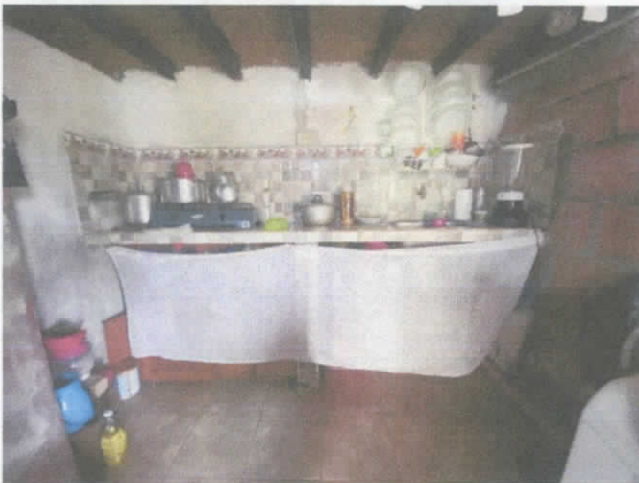
**Evidencia fotográfica del antes:**

Se proyecta realizar mejoramiento de vivienda que consta de enchape de pisos para primer y segundo nivel; Instalación de escalera metálica; enchape de baño y cambio de combo sanitario completo.

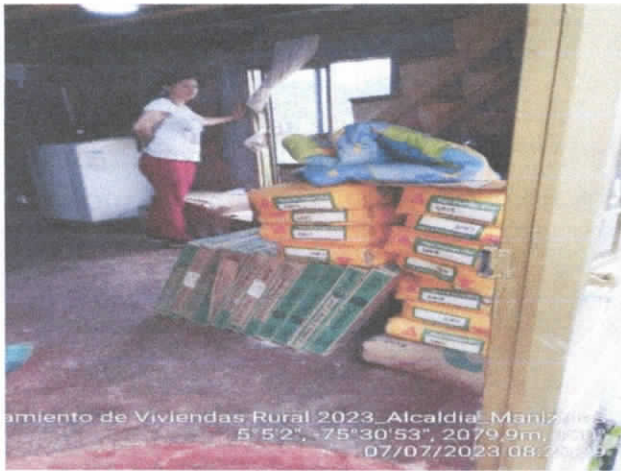
**Evidencia fotográfica:**

Se realiza entrega de material y se da inicio a la obra, se termina plancha segundo nivel y se empieza enchape del mismo, para esta semana se finaliza la obra con un avance del 25%

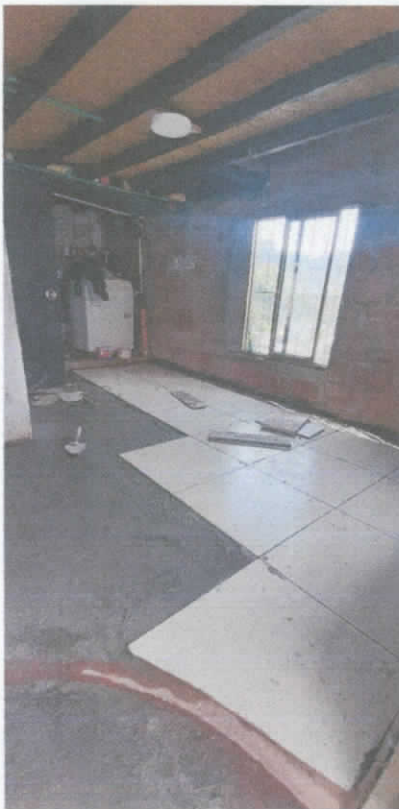
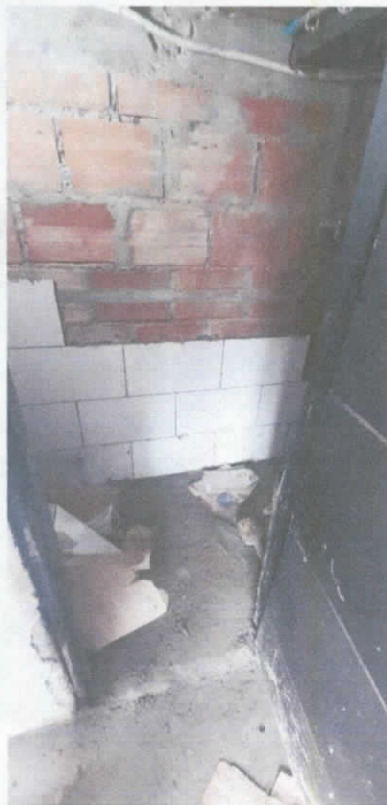
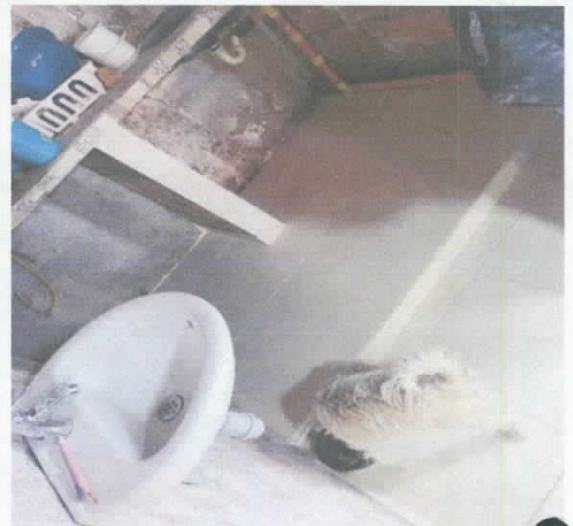
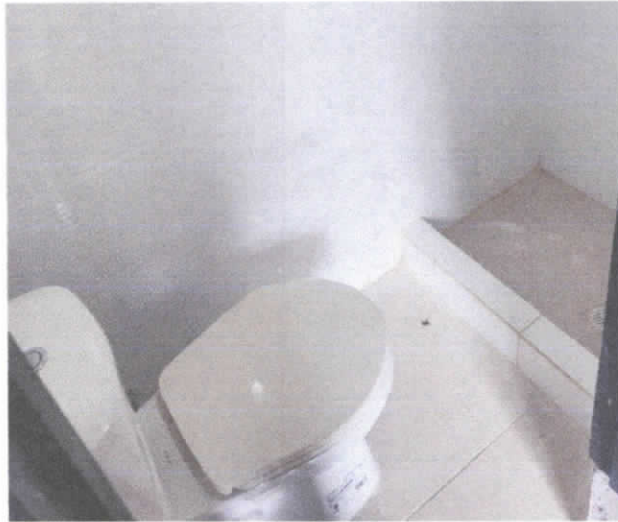
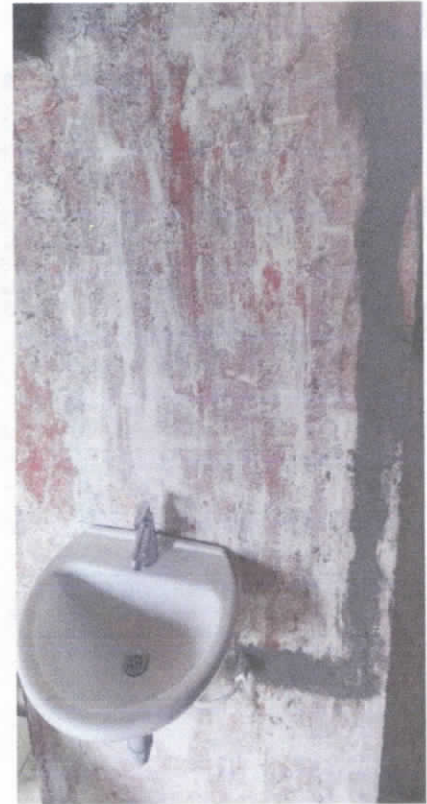
#### **Evidencia fotográfica:**

Durante esta semana se termina la plancha del primer nivel y se enchapa el mismo, se da inicio a la adecuación del baño, para esta semana se finaliza la obra con un avance del 80%

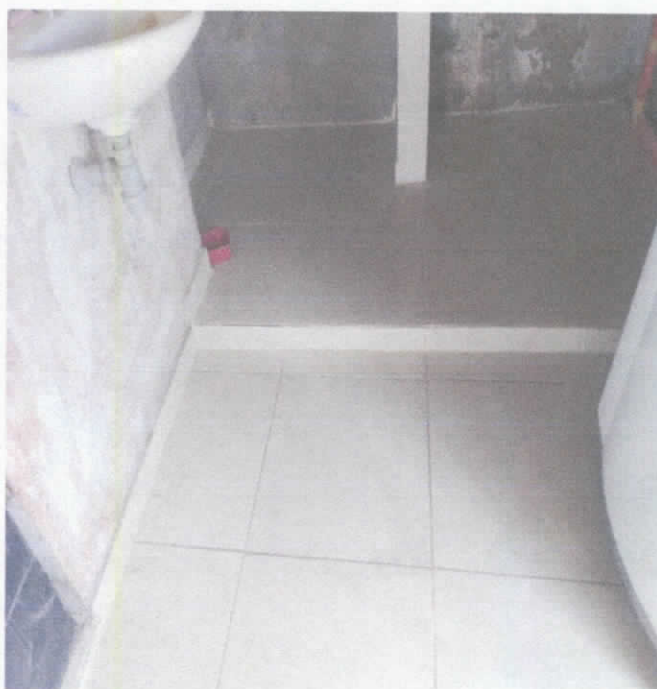
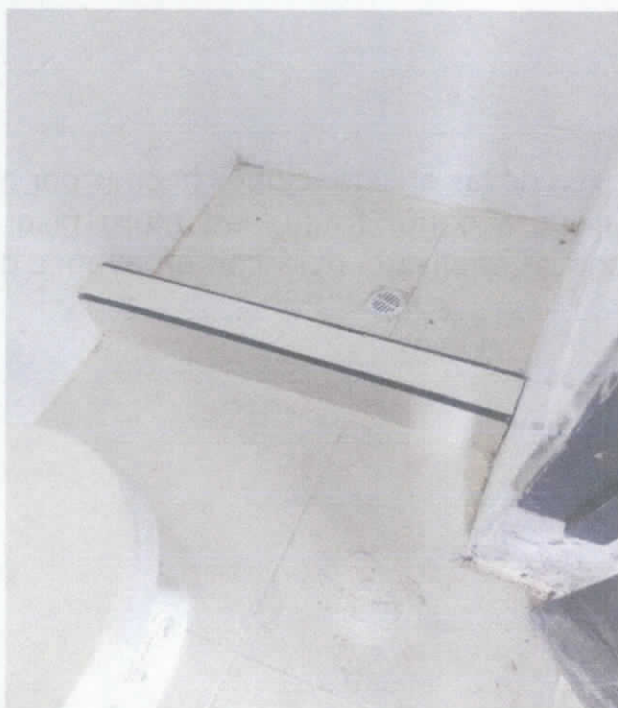
## Evidencias fotográficas:

Durante esta semana se trabaja en la corrección de las observaciones hechas por el comité las cuales consistieron en piragua en charquera baño, fragua en muro piso cocinan instalación puerta del baño, para esta semana se finaliza la obra con un avance del 90%

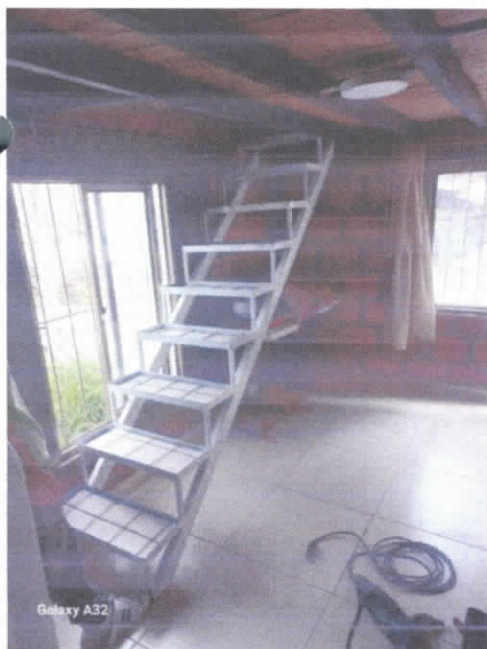
### **Evidencias fotográficas:**

Durante esta semana se instala la escalera, con esto se da por concluida esta obra, el mejoramiento se encuentra listo para ser entregado a la unidad de vivienda de la alcaldía de Manizales, para esta semana se finaliza la obra con un avance del 100%

Se corrige observación hecha por el comité la cual consistían en arreglar desagüe de la ducha.
