| | <b>INFORME DE SUPERVISIÓN DE<br/>CONTRATO</b> | VERSIÓN | 002 |

| Contrato u Orden de compra y/o servicio o Aceptación de oferta No. 4132.010.26.1.764-2023. | | | |
| Objeto del contrato: Prestar los servicios de administración temporal del mobiliario urbano a cargo del distrito de Santiago de Cali. | | | |

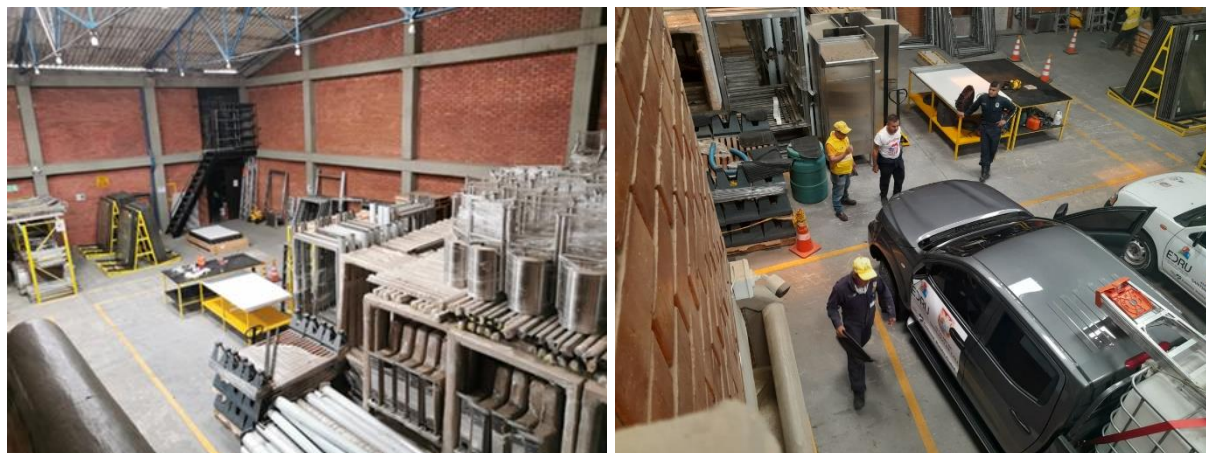
R//: La EDRU E.I.C.E., suministró el servicio de bodega en el inmueble ubicado en el Barrio El Calvario en la carrera 12 # 11-96, que cuenta con la infraestructura adecuada y servicio de vigilancia prestado por la empresa SEGURIDAD ONCOR LTDA, garantizando así, la custodia y el cuidado de los elementos no instalados del Mobiliario Urbano de Santiago de Cali. Durante este periodo no se presentó ninguna novedad de hurto, en tal sentido el contratista mediante certificado emitido por el Secretario General de ellos certifico la existencia del contrato.
