## SEPTIMO INFORME DE ACTIVIDADES

**No. CONTRATO:** CPS No. 381 de 2023

**INFORME VISITA TÉCNICA**  
**MANTENIMIENTO Y SOSTENIMIENTO DE LA TASA RETRIBUTIVA**

| ACTIVIDAD: SEGUIMIENTO TASA RETRIBUTIVA | | | | | | |
|---|--|---|---|---|---|---|
| PREDIO | | Nombre: PROCESADORA AVICOLA LOS ANGELES | | Dirección: KM 3 VIA ARMENIA-PUEBLO TAPAO | | |

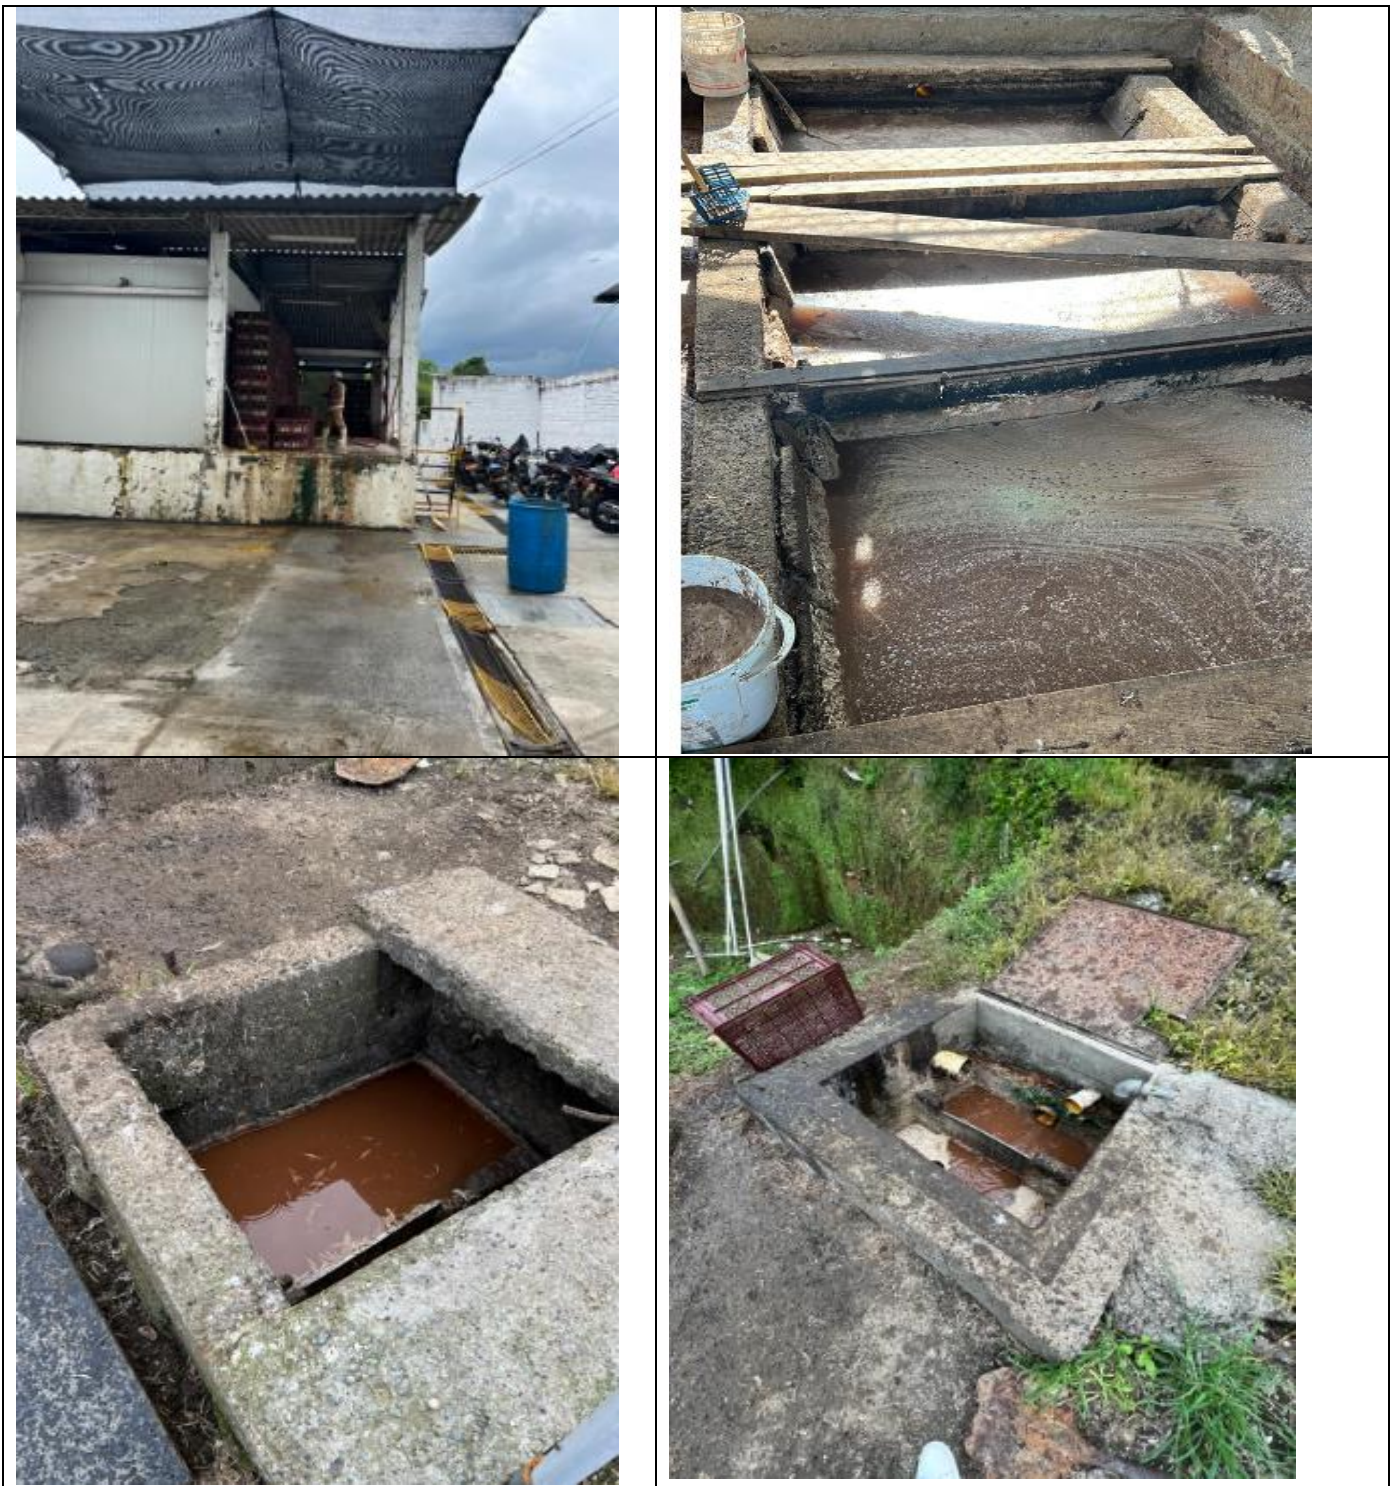
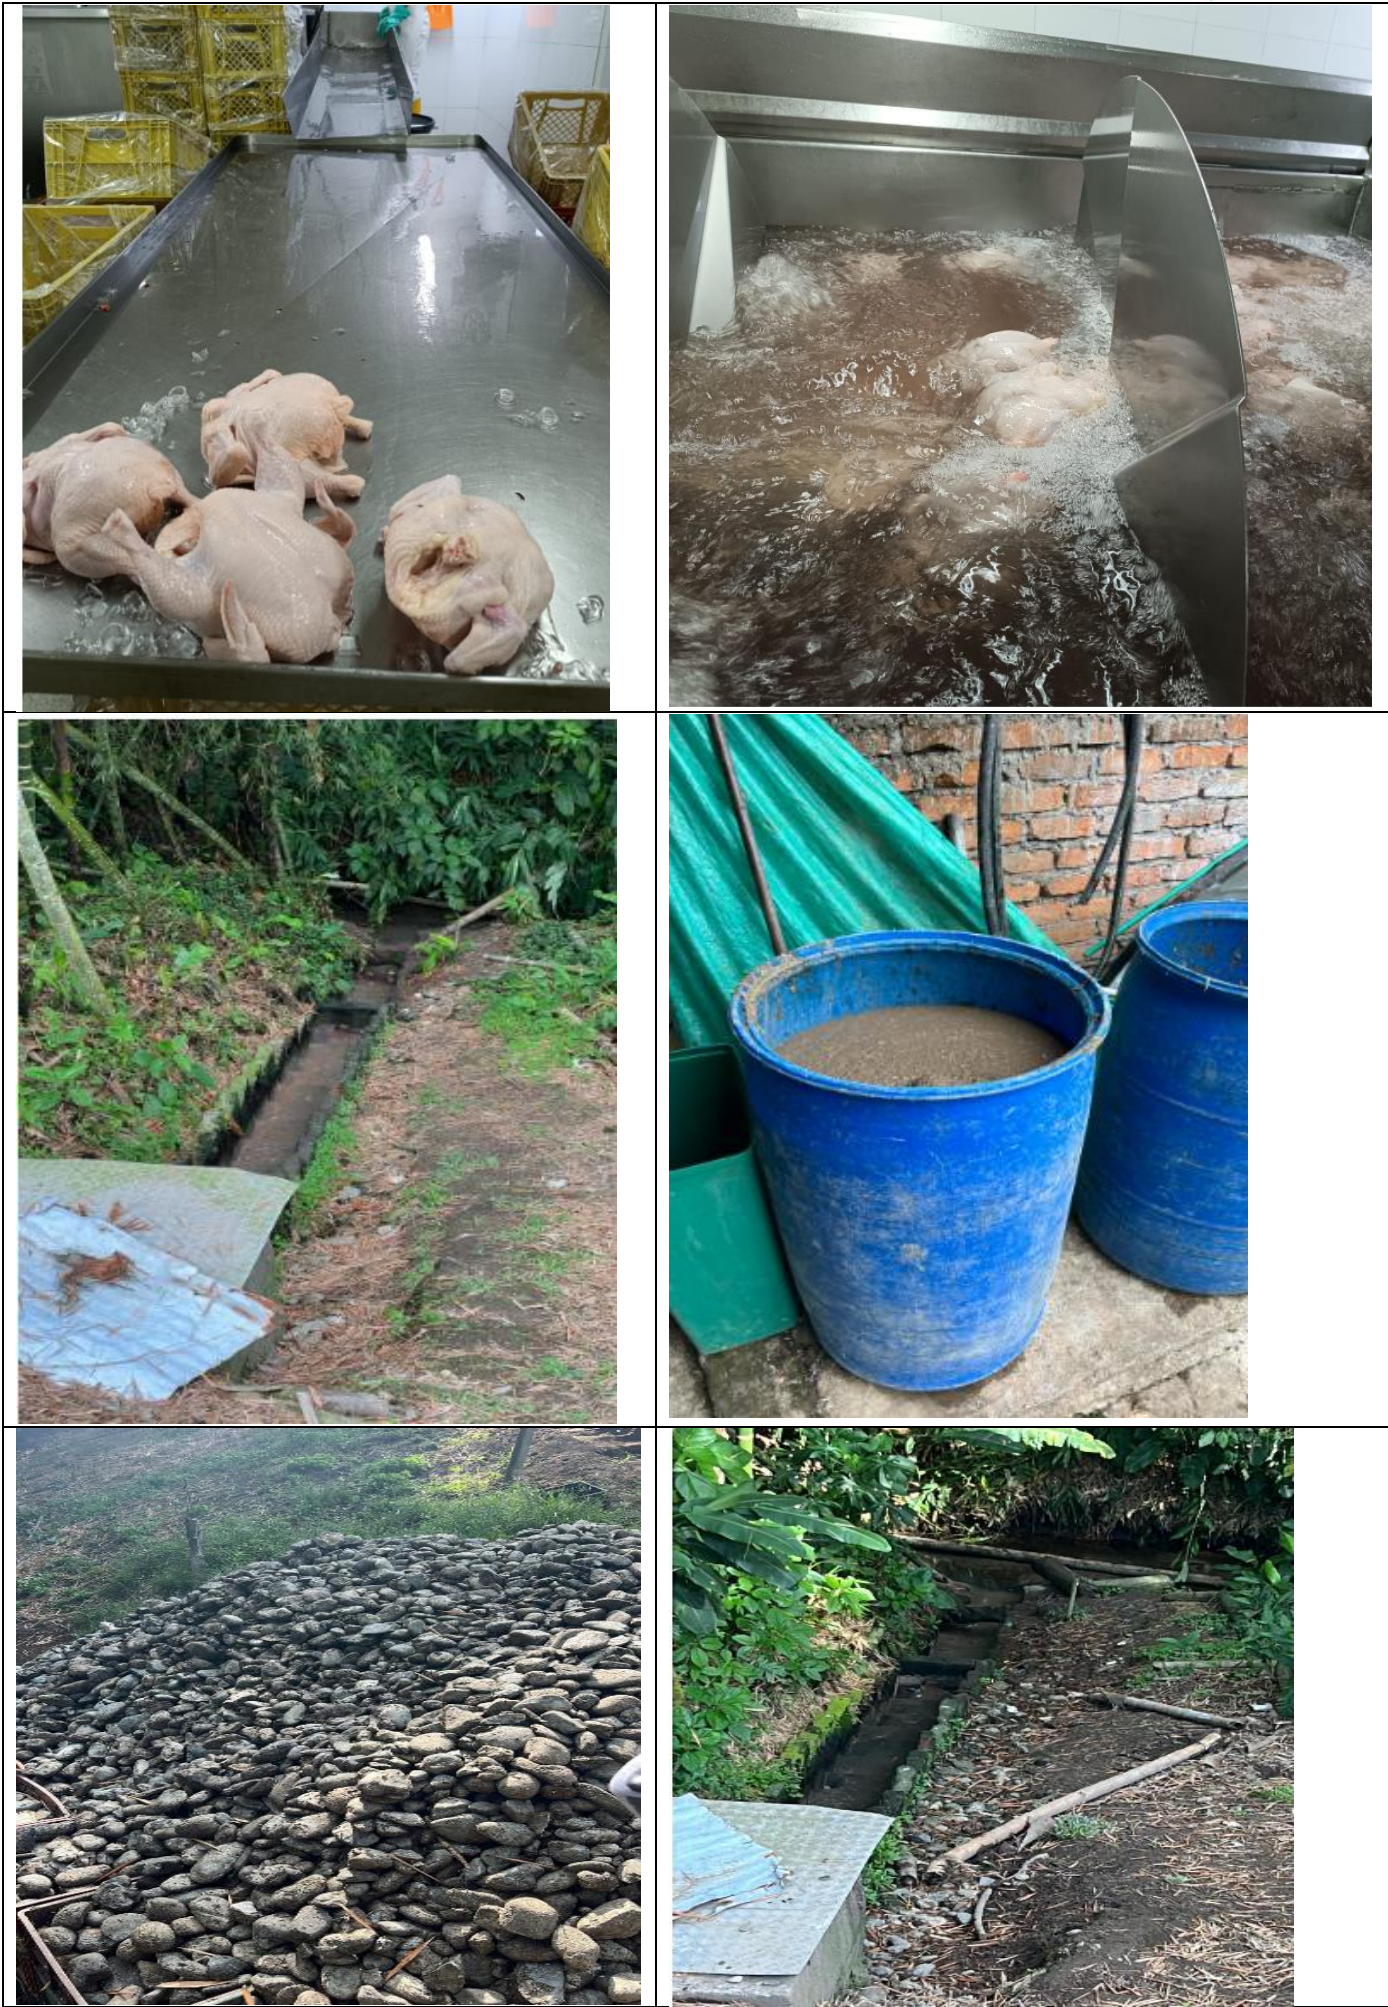
**7. REGISTRO FOTOGRAFICO**

La ptar que esta compuesta por un sistema de rejillas, seguido de una trampa de grasas, sigue a una unidad principal que es el tanque imoff, las natas las retiran durante todo el día, sigue el agua por medio de tuberías hacia un filtro anaerobio, seguido del puente de descarga al rio mediante unas escaleras disipadoras de coordenadas 75° 44.30.48" , 4° 30.56.93".

Se percibe en la descarga con tono aparentemente turbio, hacia la fuente hídrica.

Si vierten a la quebrada.

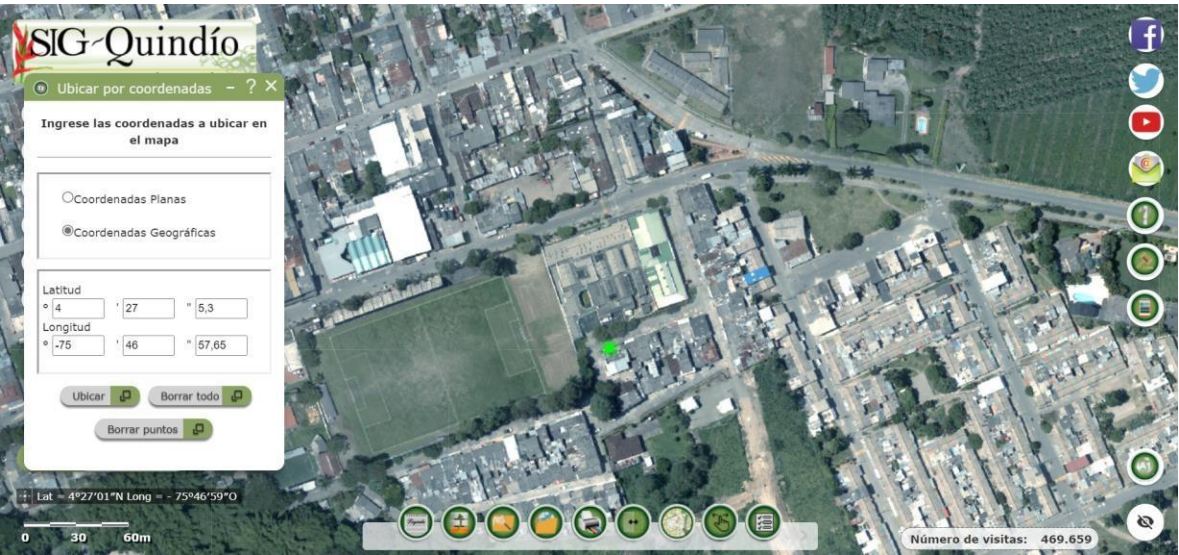
**2. UBICACIÓN GEOGRÁFICA**

Imagen del SIG identificando el punto de vertimiento visitado con sus coordenadas geograficas

LATITUD 4° 27' 5,3", LONGITUD -75° 46' 57,65"

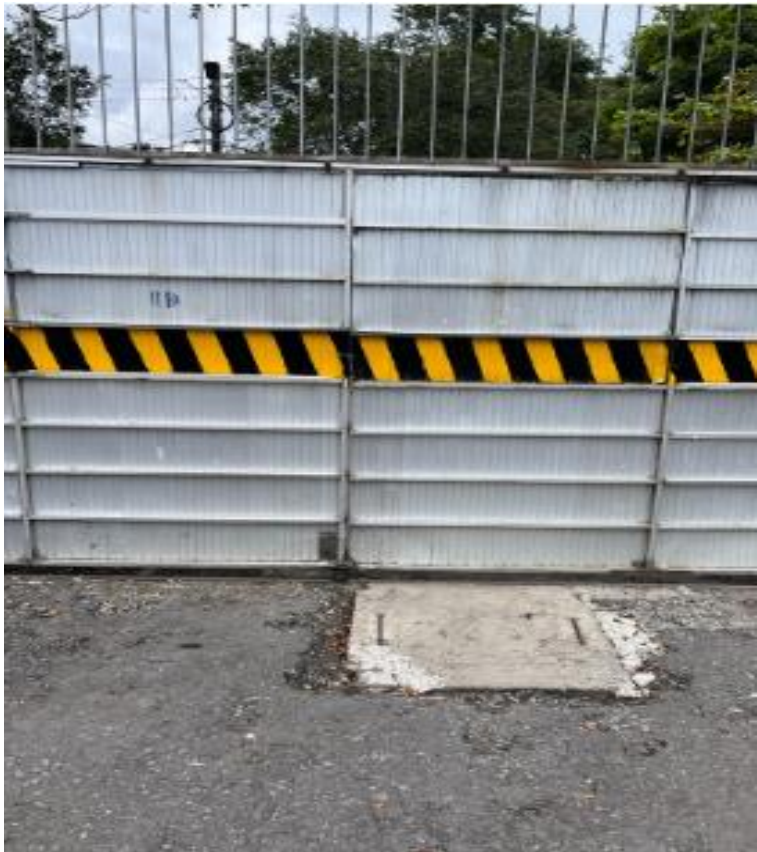
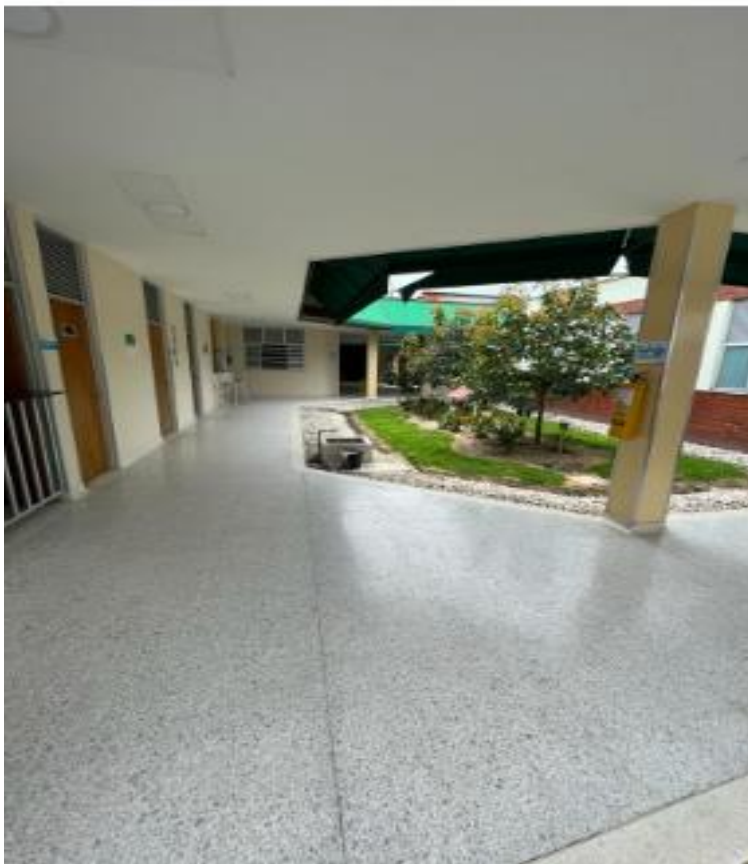
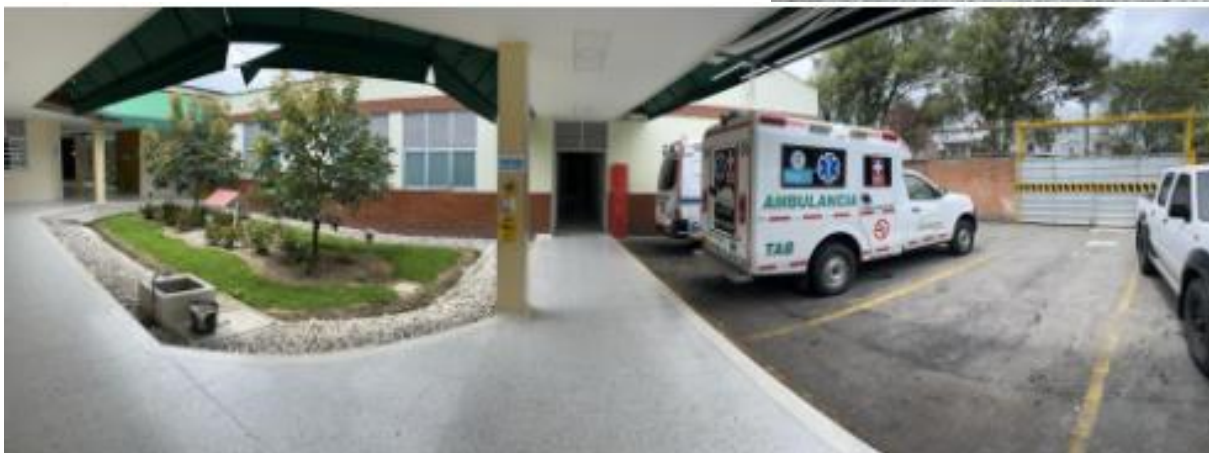
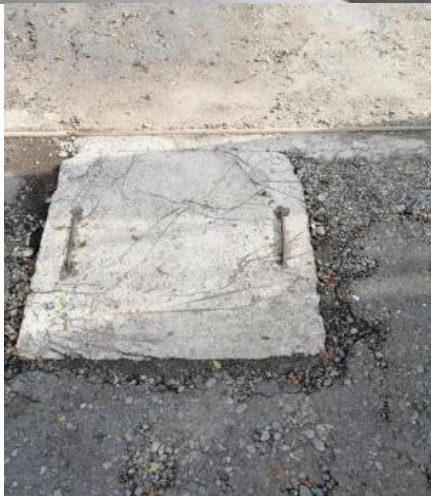
**7. REGISTRO FOTOGRÁFICO**

Se realiza visita de seguimiento a usuarios a el hospital PIO X en el municipio de la tebaida, con el objetivo de verificar el estado del STAR y la disposición final de las aguas residuales, como tal el hospital cuenta con 8 cajas de inspección las cuales vierten aguas a alcantarillado de EPQ ubicado en coordenadas latitud 4° 27' 5,3", longitud -75° 46' 57,65".

El hospital Pío X no cuenta con un sistema de pretratamiento antes de que sus aguas residuales finalmente en alcantarillado EPQ.

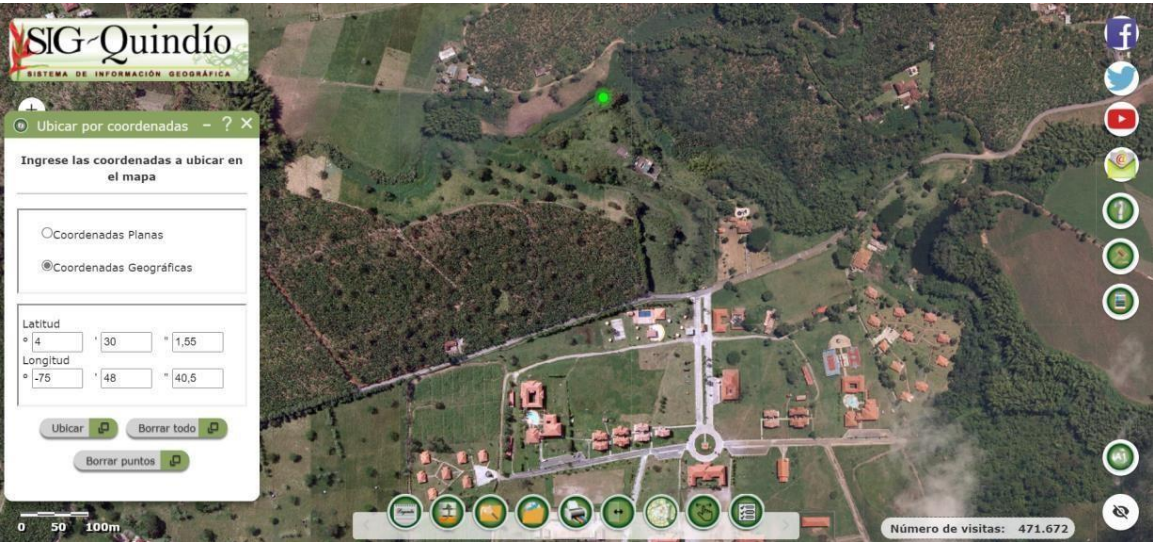
**2. UBICACIÓN GEOGRÁFICA**

Imagen del SIG identificando el punto de vertimiento visitado con sus coordenadas geográficas latitud 4° 30' 1,55" longitud -75° 48' 40,526".

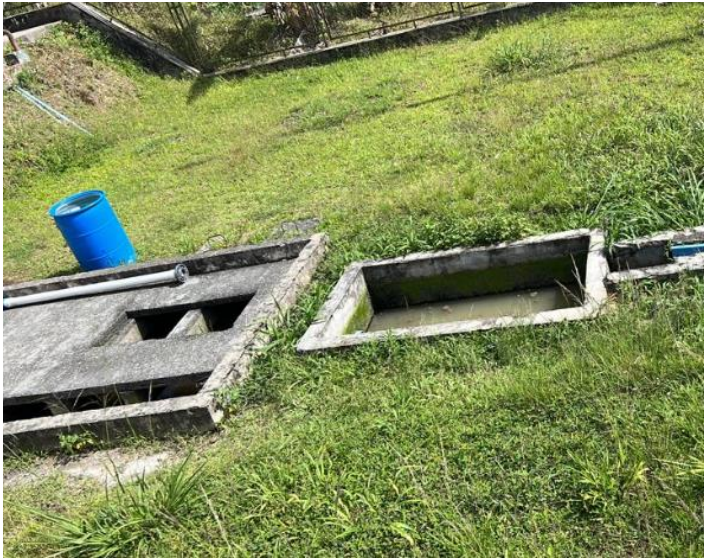
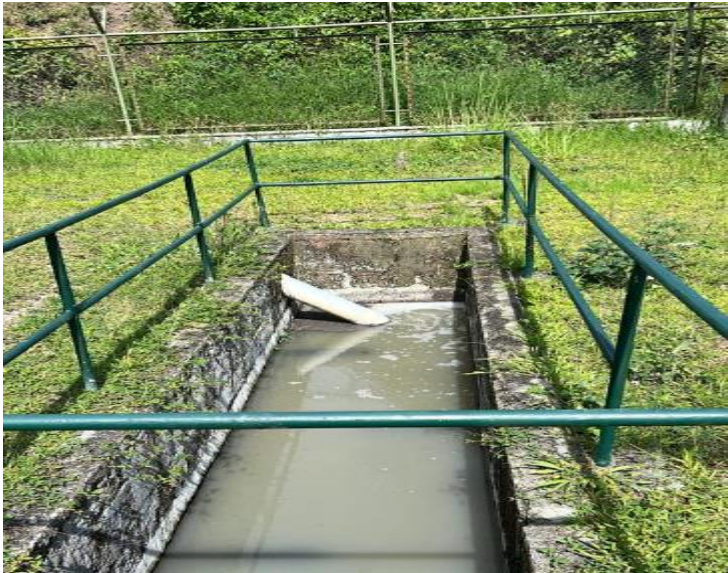
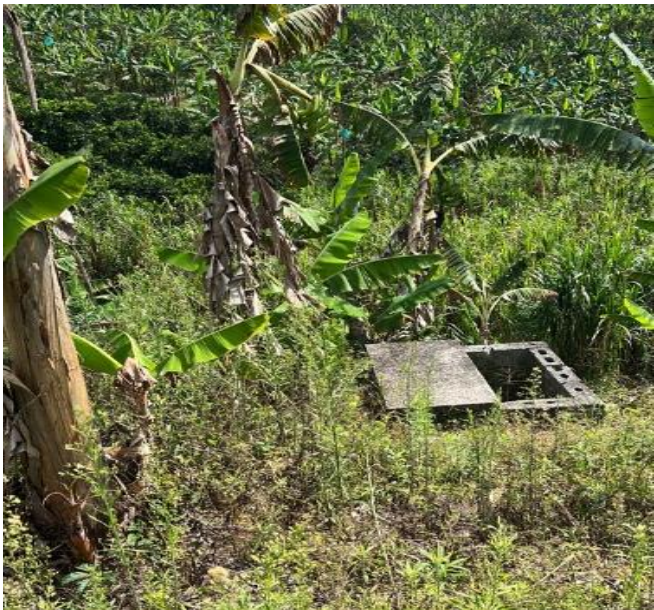
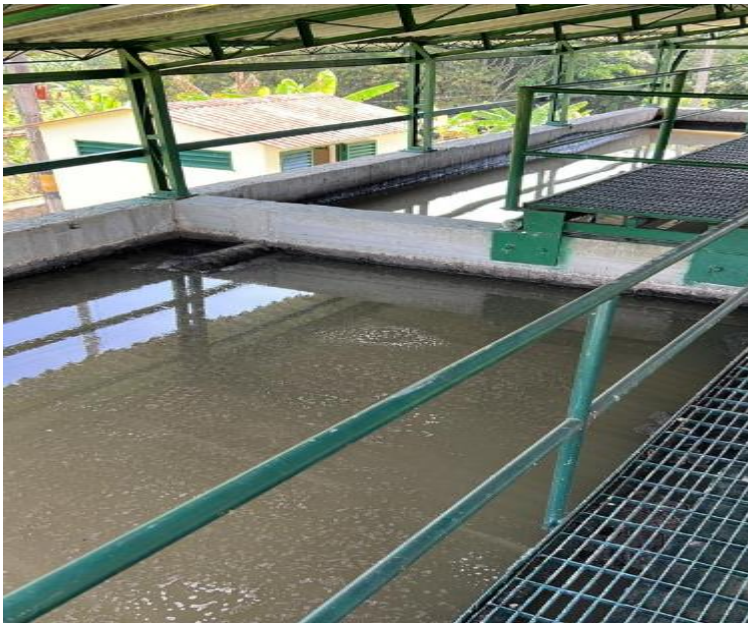
**1. REGISTRO FOTOGRÁFICO**

Se realiza visita técnica de control y seguimiento a usuario de la tasa retributiva batallón Cisneros, con el objetivo principal de verificar la disposición final de las aguas residuales y el estado del sistema, el sistema se encuentra en buen estado, este consta de entrada por canaleta parcha, tanque sedimentador primario, tanque de grasa, tanque de bomba impulsora, tanque de oxigenación , tanques de equilibrio, canaleta de salida, lecho de secado y la disposición final se realiza a quebrada las juntas en coordenadas latitud 4° 30’ 1,50’’ longitud -75° 48’ 40,3’’.

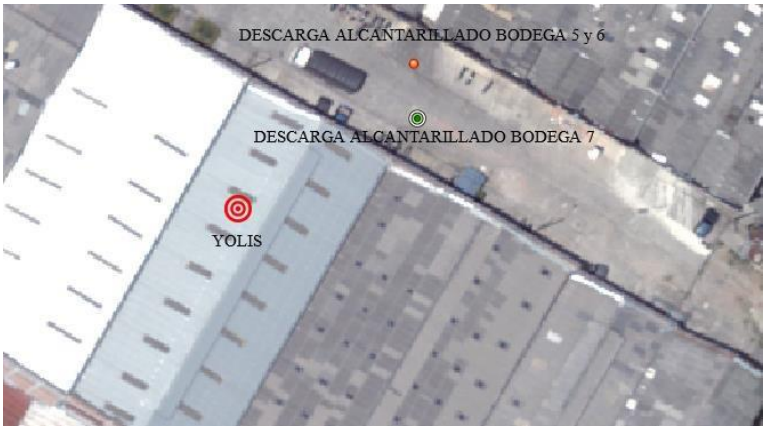
Imagen tomada del SIG-QUINDÍO 2021

Descarga Bodega 5,6 latitud 4°30'32,296 longitud -75°41'22,330

Descarga Bodega 7 latitud 4°30'32,098 longitud -75°41'22,312
