**INFORME DE COBRO COMPONENTE PMT**

***CONTRATO DE OBRA No. 4600014620 de 2022***

***” CONSERVACIÓN, MANTENIMIENTO, REHABILITACIÓN Y MEJORAMIENTO  
DE LAS VÍAS EN LAS SUBREGIONES NORDESTE, NORTE, BAJO CAUCA Y  
VÍAS ESPECÍFICAS DEL PEAJE PAJARITO EN EL NORTE DEL  
DEPARTAMENTO DE ANTIOQUIA”***

**CONSULTORÍA PARA EL DISEÑO GEOTÉCNICO, ESTRUCTURAL  
E HIDRÁULICO EN LAS OBRAS NECESARIAS PARA OPTIMIZAR  
LA ESTABILIDAD DEL SITIO CRITICO UBICADA EN EL PR 0 + 900  
DE LA VIA MEDELLÍN – SAN FELIX (ANTIOQUIA)**

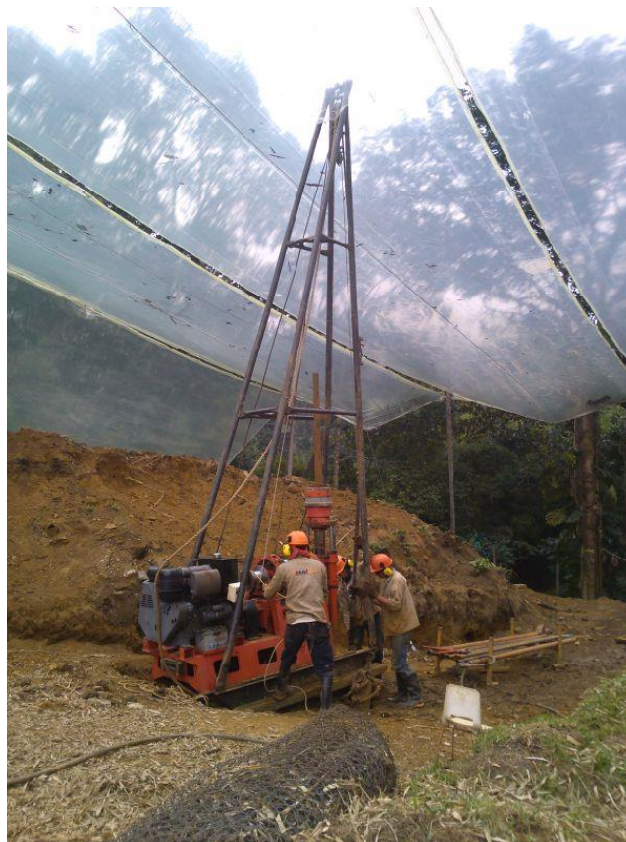
Las perforaciones a rotación con broca de diamante, son sondeos mecánicos, con extracción de testigo continuo con lubricación con agua y/o aditivos, mediante el sistema Wireline. Sirven para todo tipo de rocas, bolas o gravas gruesas.

***Figura 2. Procedimiento para la realización de perforaciones exploratorias mediante rotación con broca de diamante.***

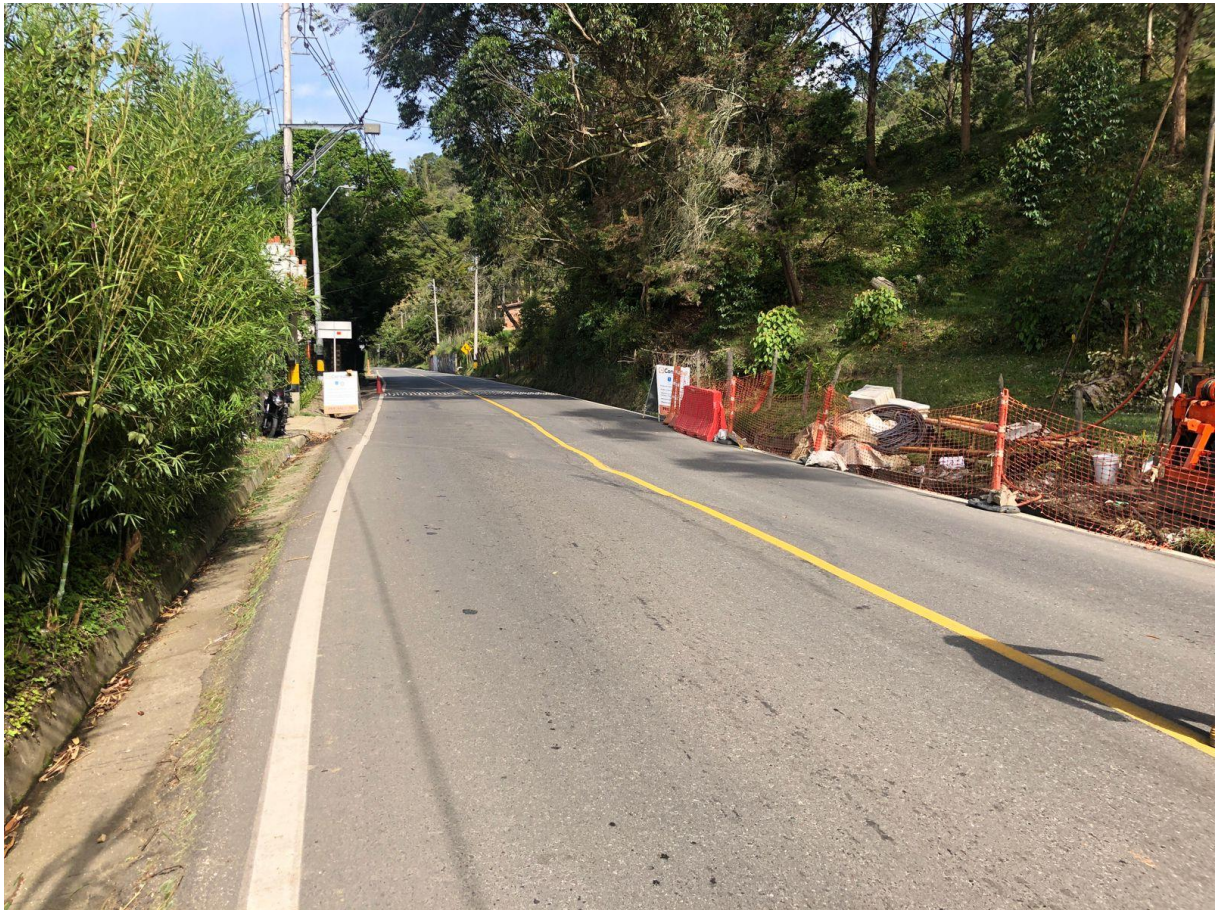
**Fotografía 4. Evidencias de afectaciones y hundimientos en la capa de rodadura de la vía.**

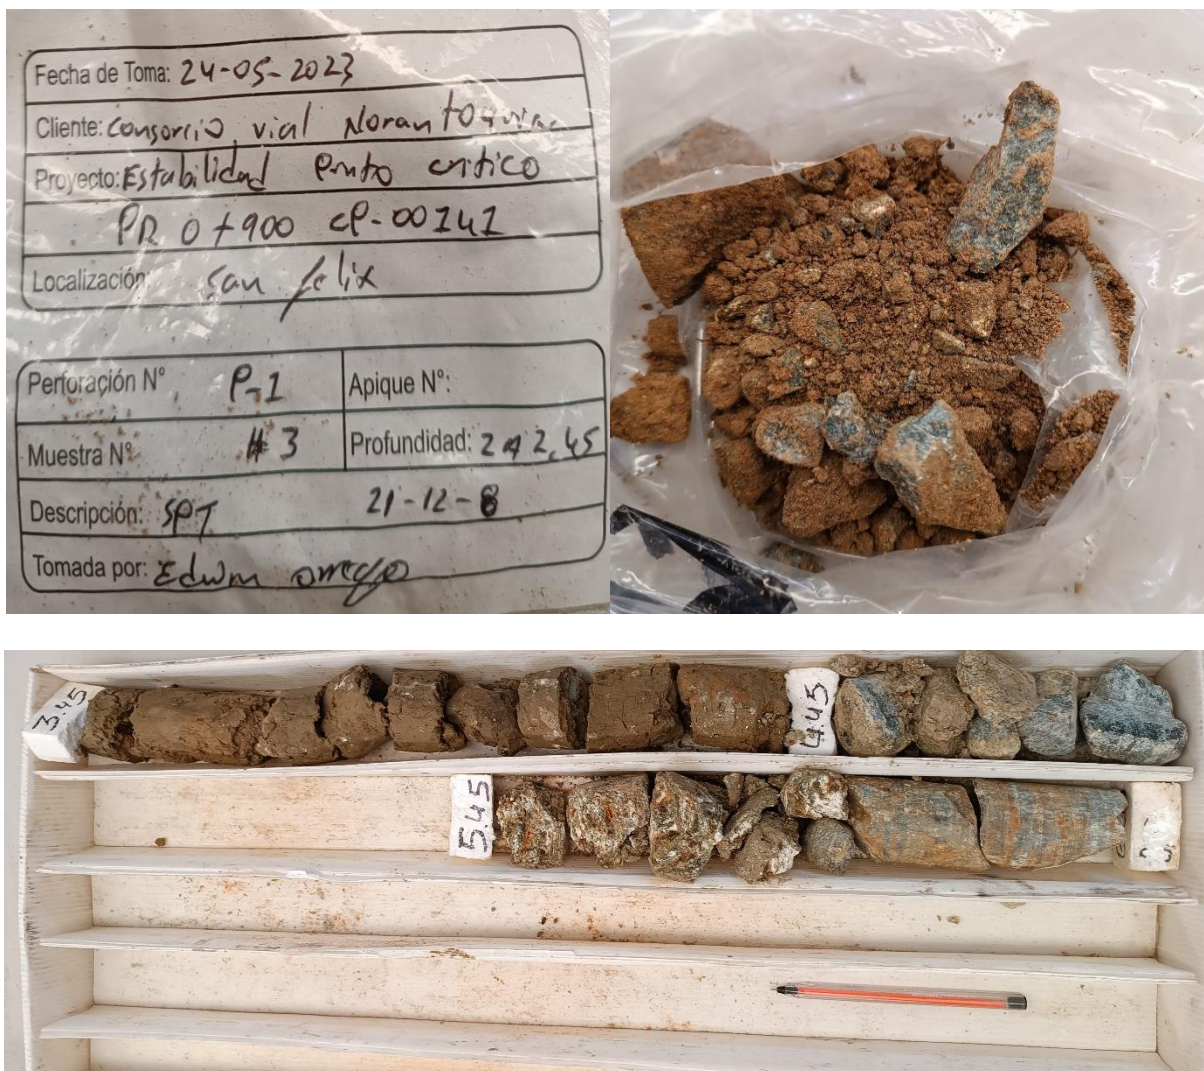
**Fotografía 10. Muestras Sondeo P1X.**

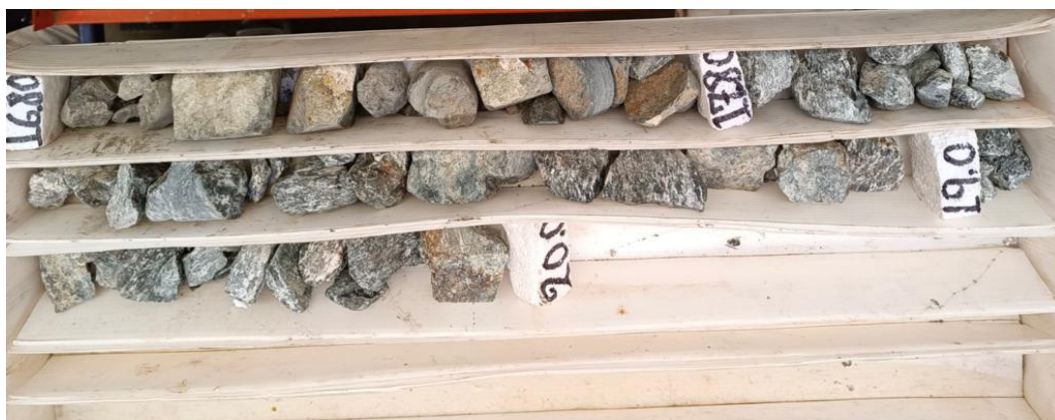
**Fotografía 12. Muestras Sondeo P1.**

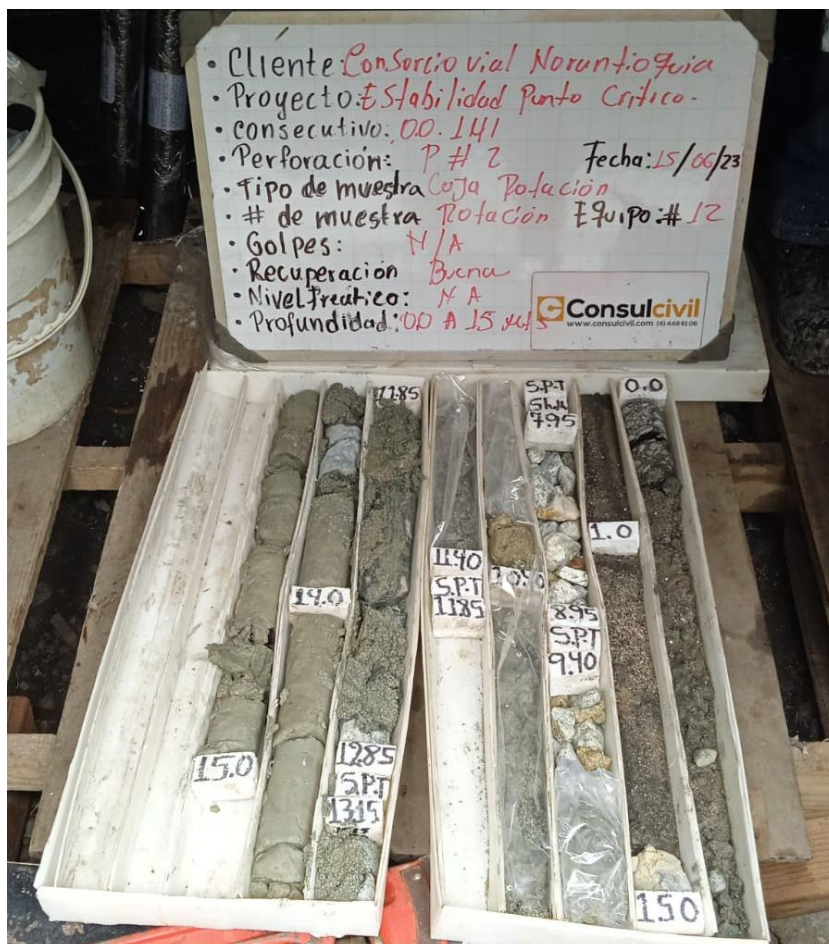
**Fotografía 14. Muestras Sondeo P2.**

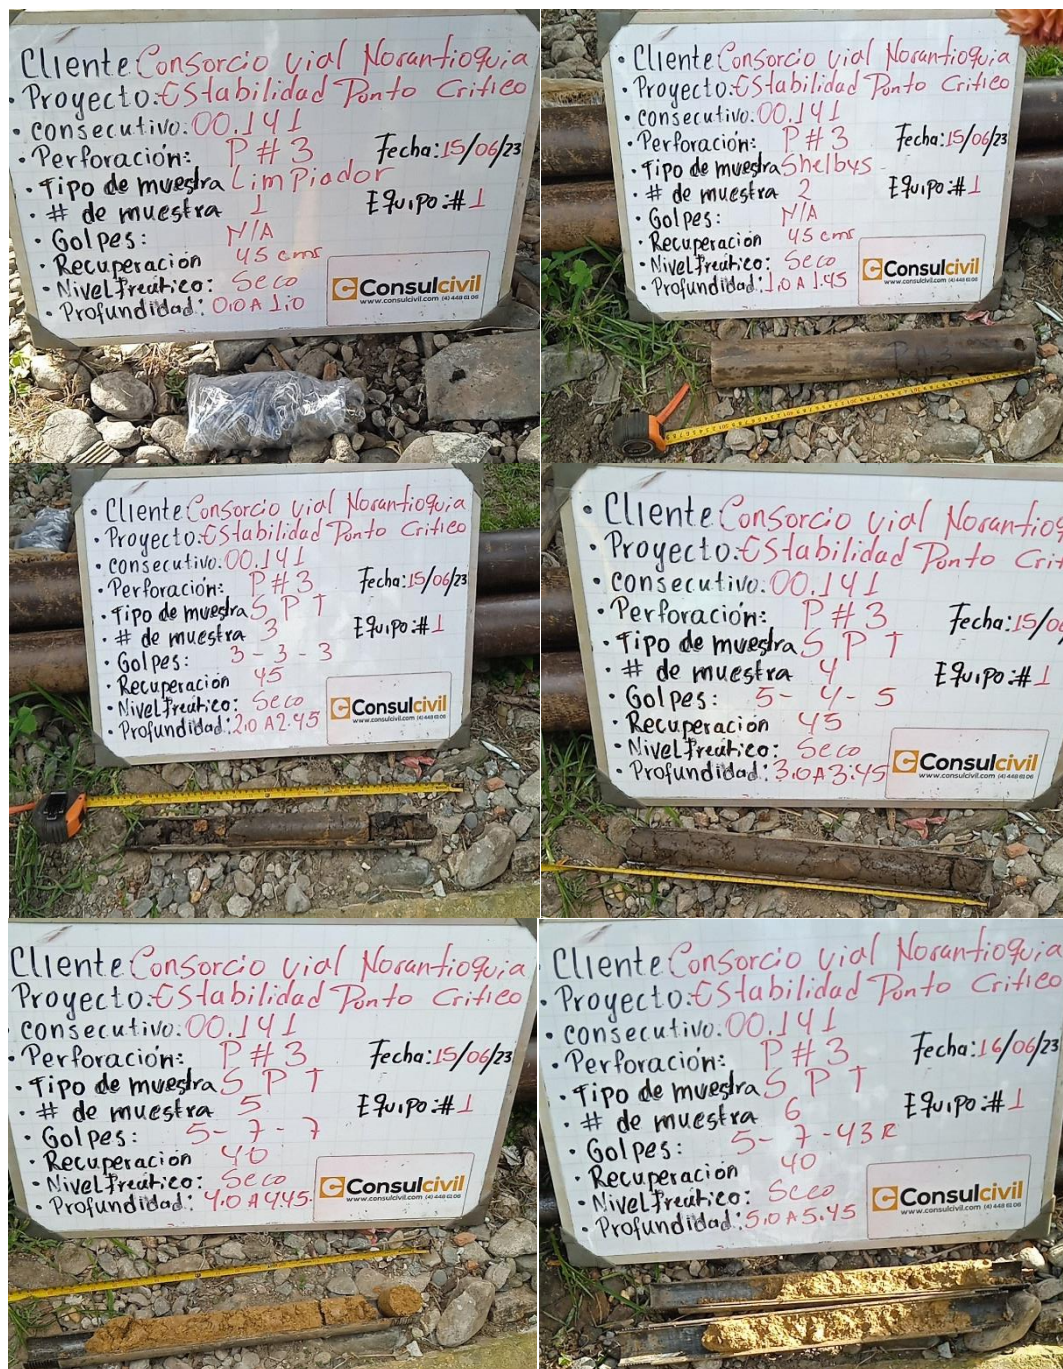
**Fotografía 16. Muestras Sondeo P3.**

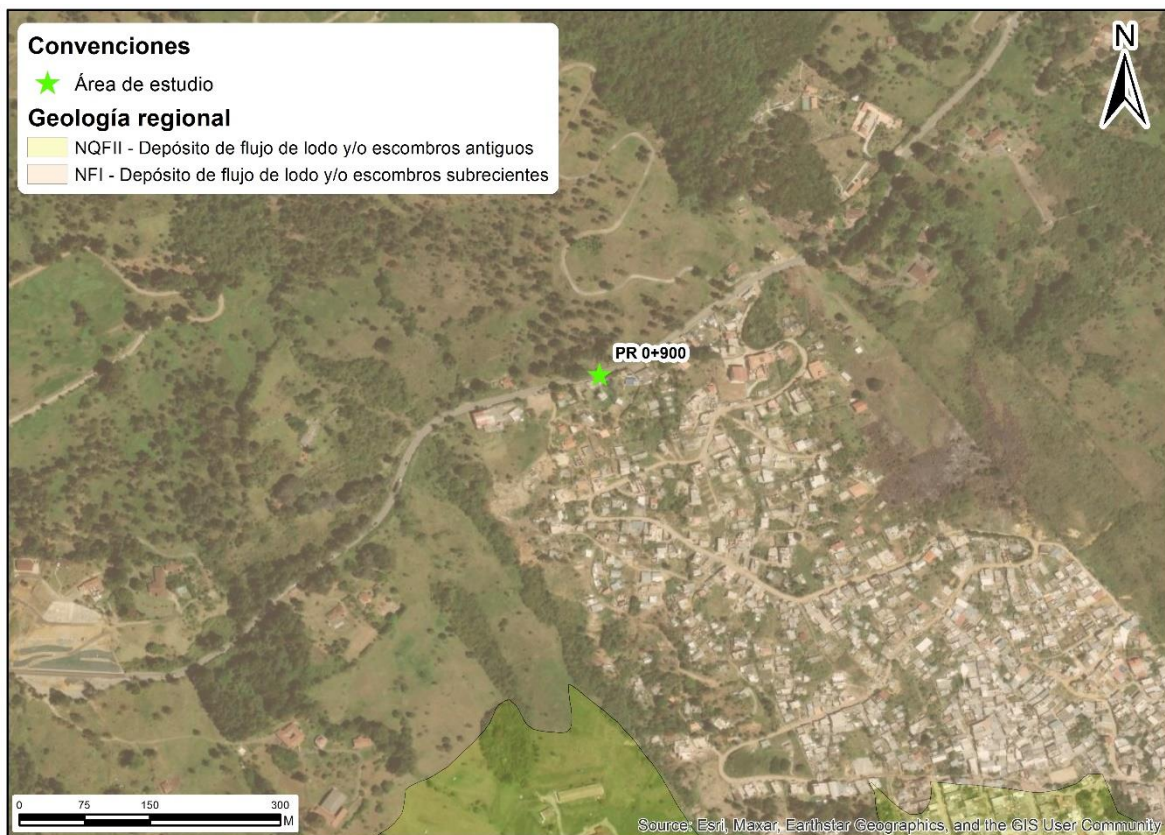
**Figura 10. Marco geológico regional.**  
**Fuente.** Modificado de (AMVA, 2006)

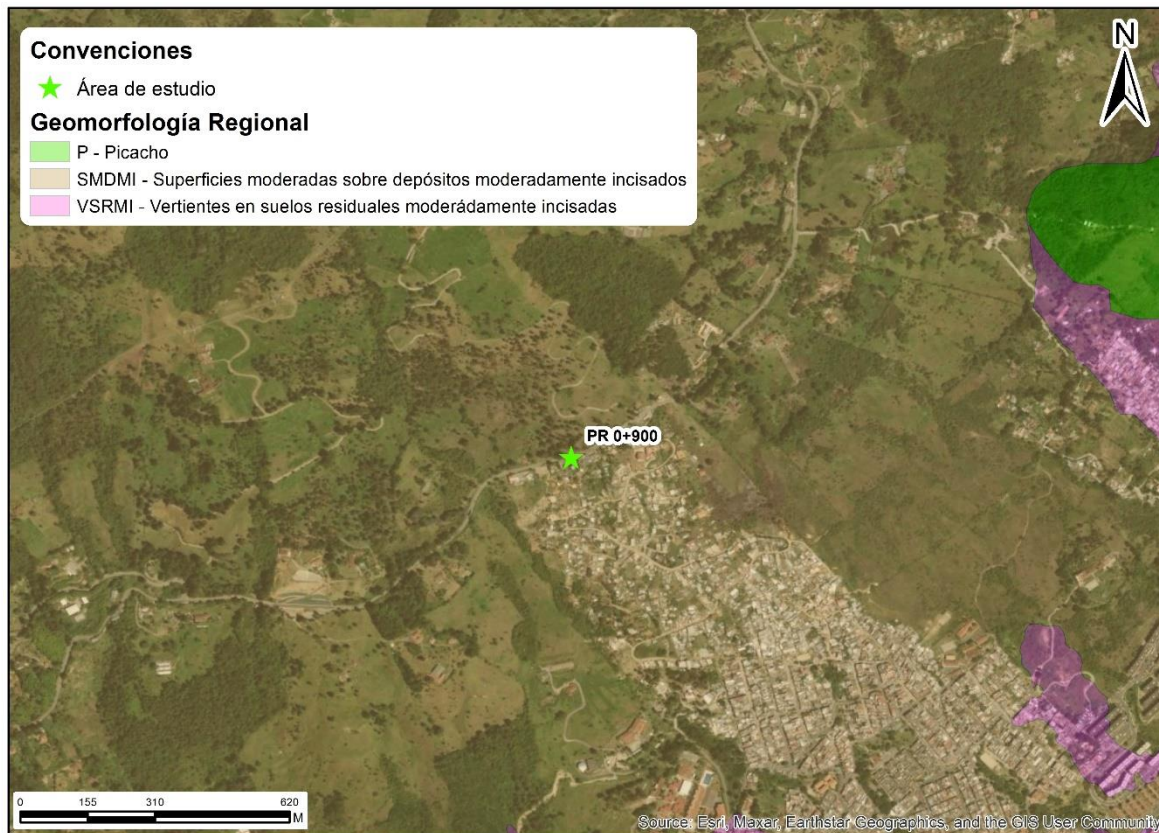
A partir de lo expuesto en la microzonificación sísmica del Valle de Aburrá (AMVA, 2006), el área de interés se encuentra en una unidad morfológica. En este caso, los depósitos de vertiente, como se mencionó anteriormente generan Superficies de pendientes moderadas con una incisión en los principales drenajes.

**Figura 11. Marco geomorfológico de la zona de interés.**  
**Fuente. Modificado de (AMVA, 2006)**

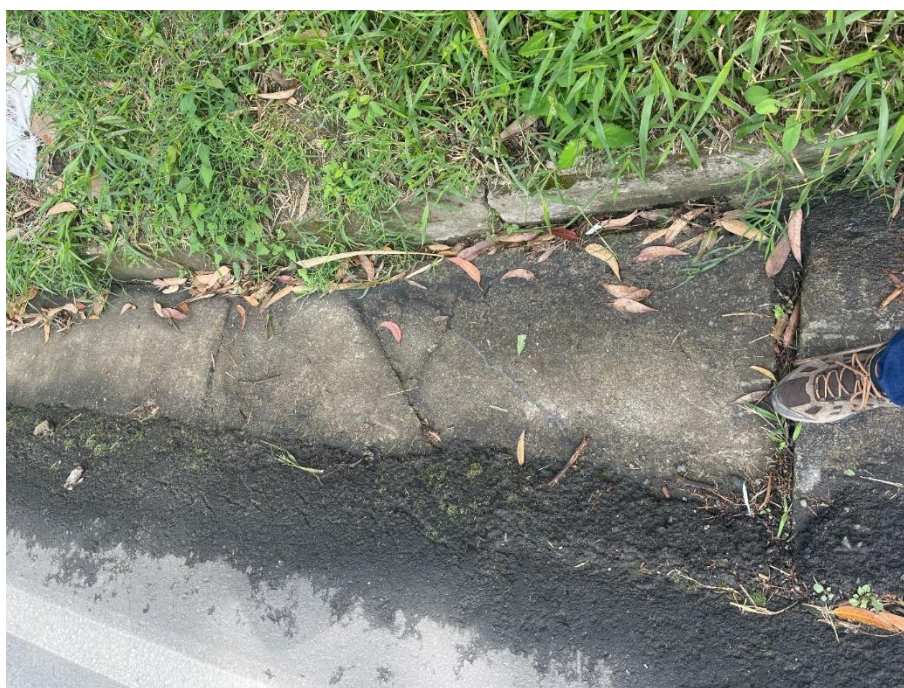
A través de las visitas realizadas por los diferentes profesionales al sitio de interés se pudo evidenciar la afectación que se presenta (ver Figura 23). Según las visualizaciones en campo, se plantea que las afectaciones pueden ser causadas por un lavado de finos subterráneos ladera abajo, ocasionados por el deficiente manejo de aguas superficiales y subsuperficiales en la vía. Como evidencias del lavado de finos se presentan agrietamientos y hundimientos en la vía, así como fractura miento de la cuneta que se observa en la Figura 12. Dicho fenómeno permite la ocurrencia de un proceso morfodinámico de tipo flujo lento o una reptación.

**Figura 12. Afectación en la cuneta de la vía.**

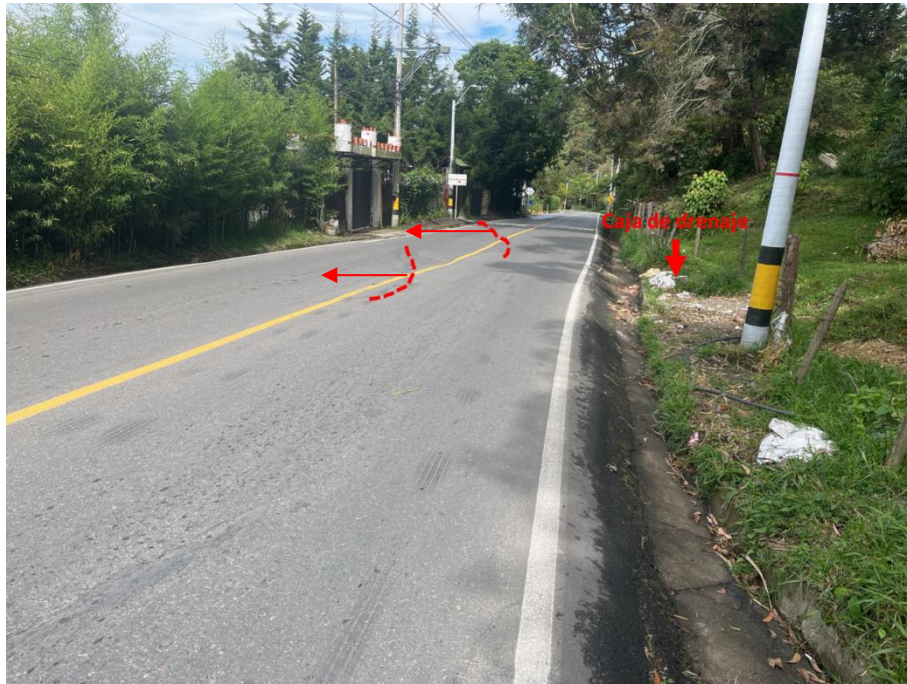
Adicionalmente se evidencio la existencia de obras para el desvío y/o taponamiento de obras de descargas, lo que aumenta la precariedad de la conducción y adecuado manejo de las aguas de escorrentía en la zona, así las cosas, teniendo en cuenta la existencia de estos asentamientos urbanos y la necesidad de conducir adecuadamente las aguas de escorrentía se deberá buscar la vaguada y/o drenaje natural más cercano para generar dicha descarga.

**Figura 13. Agrietamientos y hundimiento en la banca vial.**

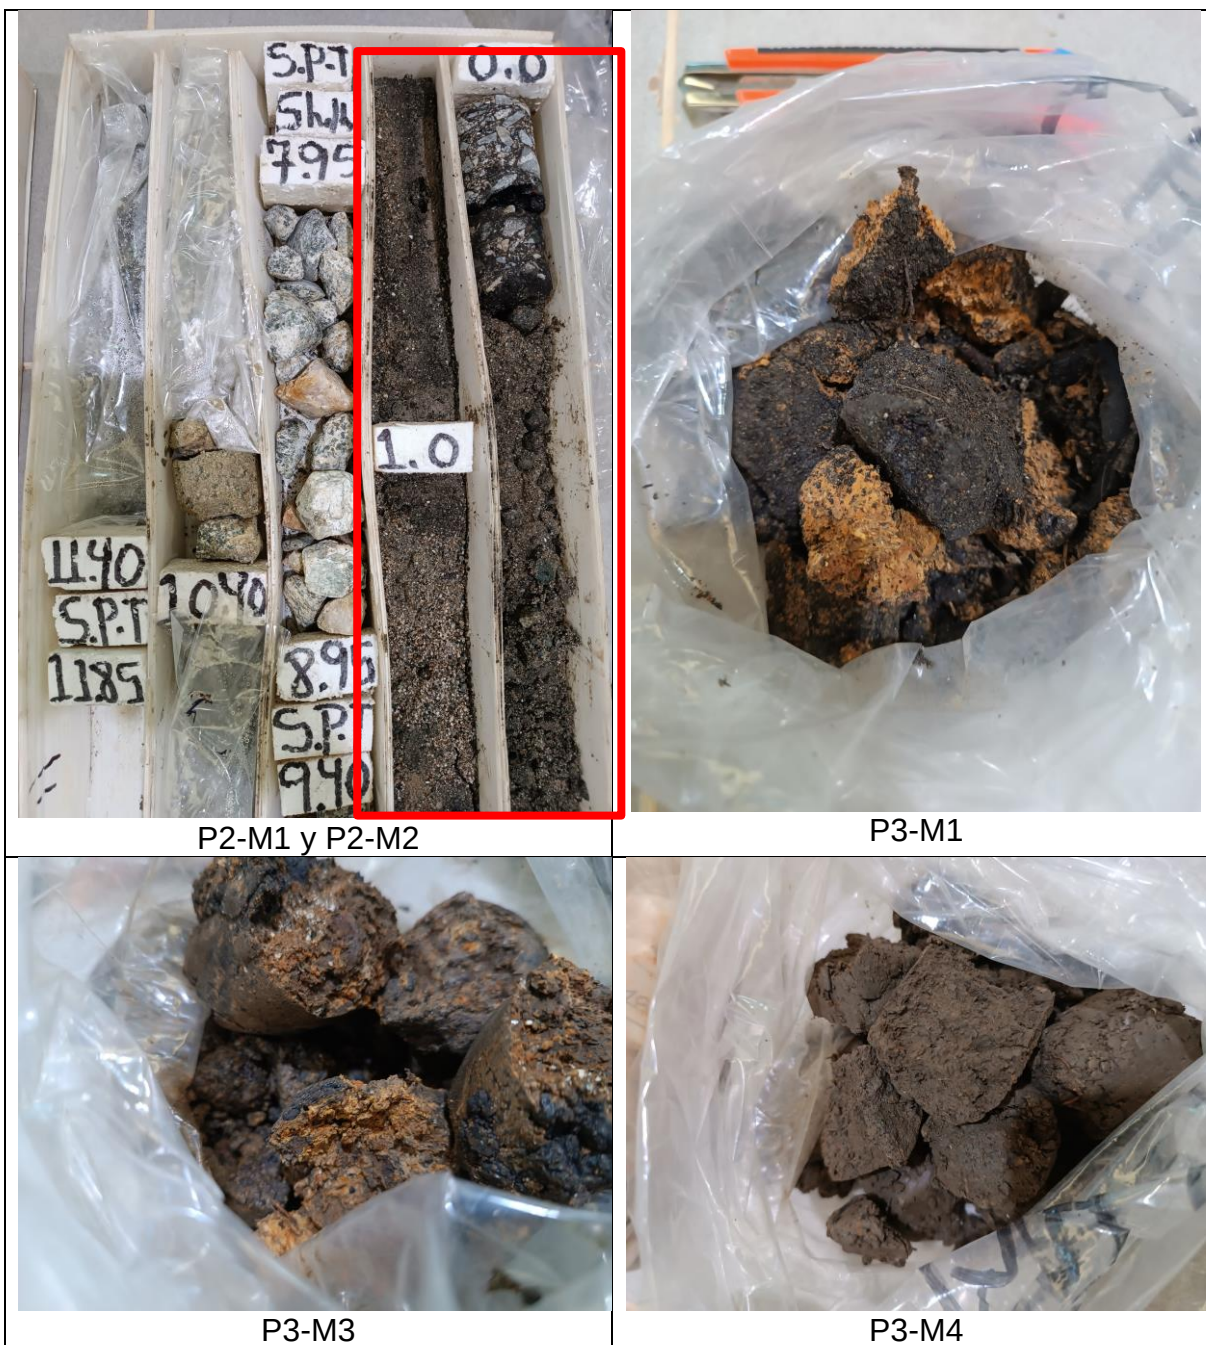
**Fotografía 17. Registro fotografico perforacion materiales asociados a los depositos antropicos.**

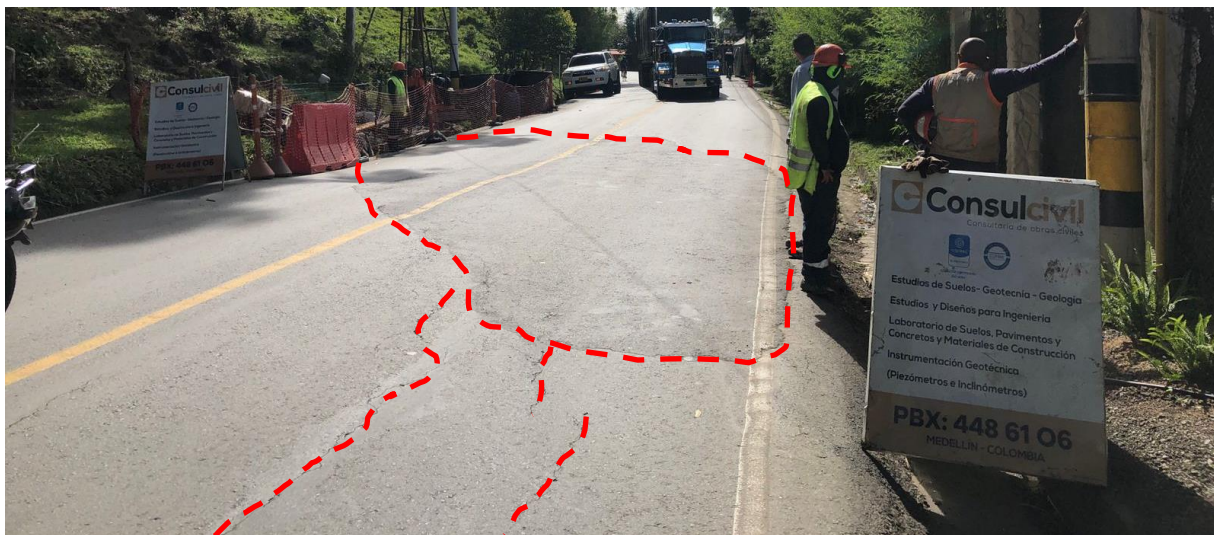
**Figura 22. Agrietamientos evidenciados en la zona de interés.**

Teniendo en cuenta la figura mostrada anteriormente se pudo observar evidencias de fallas comúnmente llamadas como “fallas de talud” condición que se puede validar con el levantamiento de afectaciones a través de la campaña de topografía realizada, donde se evidencian dichas grietas relativamente paralelas y/o consistentes con las curvas de nivel asociadas al talud.

Este tipo de condiciones y/o afectaciones viales son comunes para estructuras apoyadas sobre depósitos de vertiente (materiales Re movilizados con baja cohesión) afectados por la infiltración debido a un pobre tratamiento del agua de escorrentía.

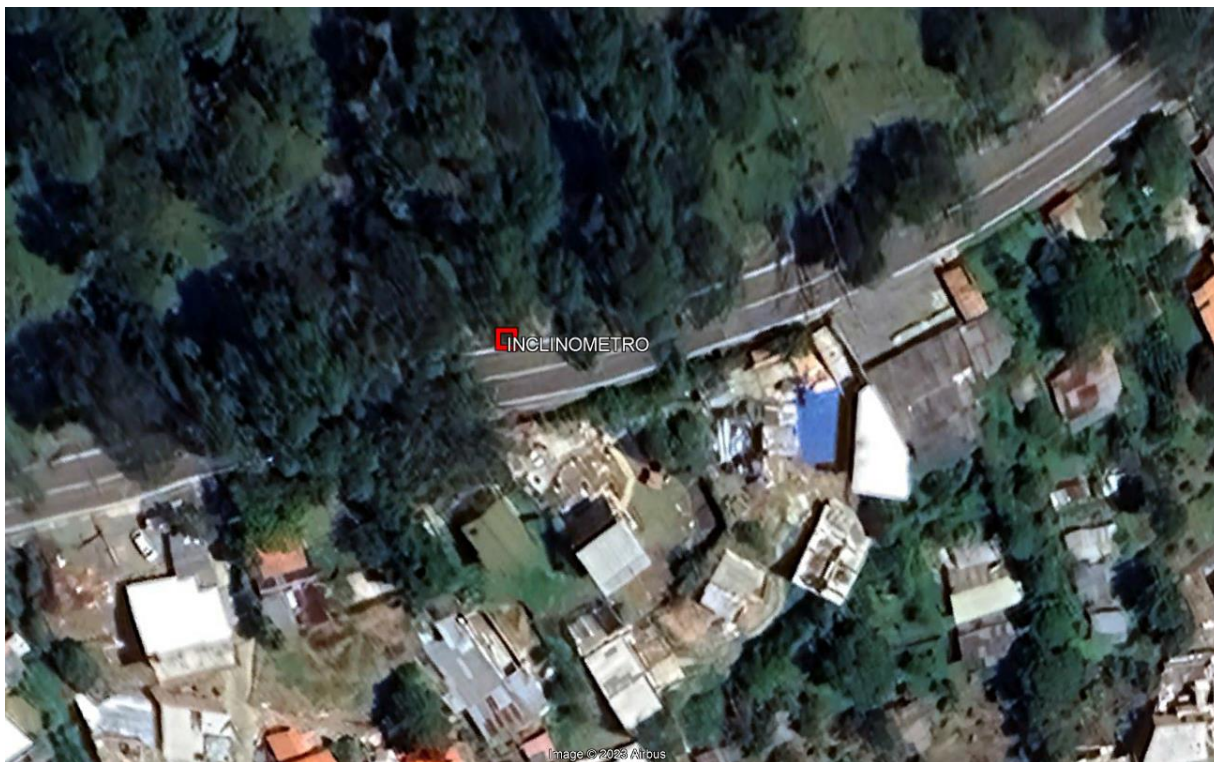
Teniendo en cuenta el tipo de materiales, las pendientes que se presentan en la zona de interés y deslizamientos de gran magnitud que se han presentado históricamente en la zona de interés, se recomienda la instalación de un elemento tipo inclinómetro de mínimo 20.0 m de profundidad en el costado interno de la vía, como se muestra a continuación:

**Figura 41. Ubicación del inclinómetro propuesto.**  
Coordenadas aproximadas: 6°17'57.57"N - 75°35'57.16"O
