**INFORME DE COMISIÓN**  
**LEGALIZACIÓN No. Orden de Avance No: 13656 de 2023-09-18**

**OBJETIVO DE LA COMISIÓN:** Realizar visita de supervisión y seguimiento al avance de ejecución de los proyectos y obras referentes al mejoramiento ambiental y paisajístico del espacio público en el Municipio de Inzá, Resguardo de Calderas, desde el municipio de POPAYAN (CAUCA) al municipio de INZA.

## Ejecución Contrato 494 de 2022

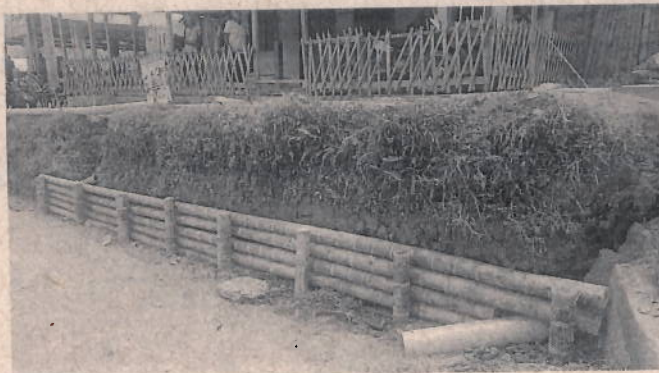
**Sitio 2. Trinchos.** Trinchos de 12,50 construidos + faltantes 10,20, cuneta medida de 21 por hacer, tubo de salida desagüe instalado de 1,10 mts realizado.

**Trinchos, tubos de desagües**

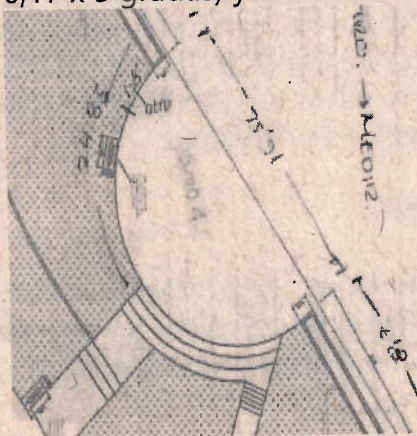
**Sitio 5. Gradas en la parte Alta Norte del Parque.** En este sitio se encuentran gradas cortas y gradas largas con pintura verde, se toman medidas en las caras pintadas de las gradas y se obtiene un promedio de todas las caras pintadas, así: 5 Gradas cortas (2 L x 0,17 x 5 gradas) y 6 Gradas Largas (2\* 0,15 + 9,36 \* 0,34)

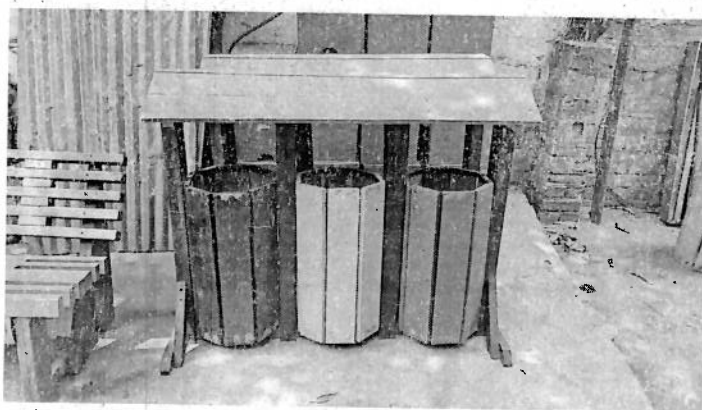
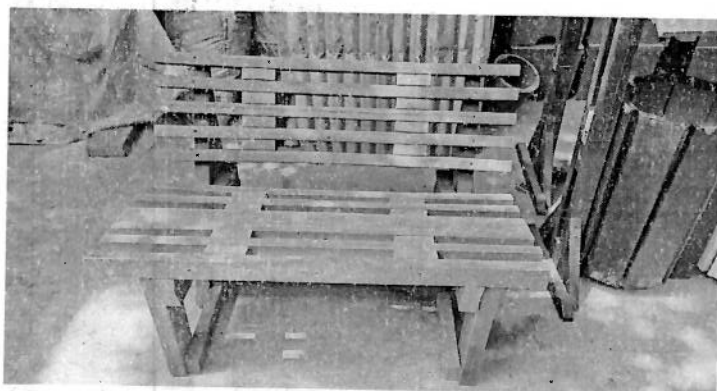
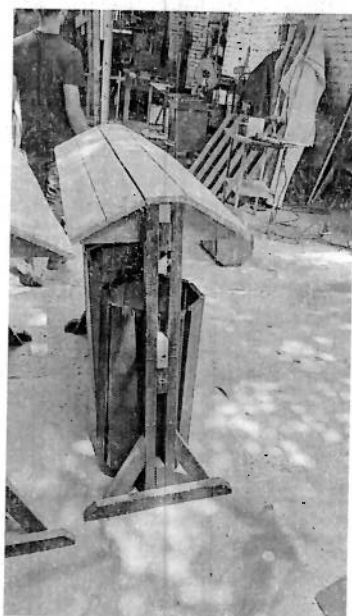
## Juegos, Puntos ecológicos y Bancas.

Nota: El parque se transporta desbaratado y se ensambla en la zona.
