**REF:** Informe técnico a las afectaciones en las vías y caminos causados por temporadas de lluvias en el Municipio de El Calvario.

**1. OBJETIVO DEL INFORME:** Informar a la Dirección Departamental para la Gestión de Riesgos y desastres los daños ocurridos por la ola invernal y de las valoraciones que requieren de intervención inmediata para la normalización de las actividades diarias del municipio del Calvario, las cuales se requiere de intervención a corto plazo para la mitigación del riesgo en especial sobre las vías que comunican con la capital del departamento y otros municipios, toda vez que a la fecha se encuentra en riesgo varios puntos que amenazan la integridad de la comunidad.

#### 4.2. DESCRIPCION DE LOS PUNTOS AFECTADOS

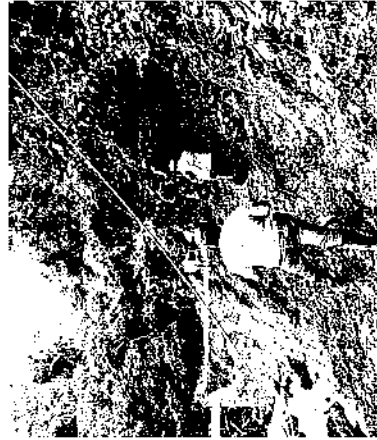
| No. | MUNICIPIO | SECTOR/<br>VEREDA | LUGAR DEL MUNICIPIO CON SUS<br>COORDENADAS DONDE SE DEBEN<br>EJECUTAR LAS ACCIONES | |
|---|---|---|---|---|
| 3 | EL CALVARIO | VIA<br>VILLAVICENCIO,<br>SECTOR LAS<br>BRUJAS | 4°19'32.28"N | 73°45'25.90"O |

- Movimiento en masa, socavación de la vía y pérdida de la banqueta

- Intervenir con maquinaria para habilitar el paso vehicular de manera permanente, con maquinaria remover toda la tierra suelta y recuperar la banqueta (excavadora sobre orugas, volqueta sencilla, motoniveladora y vibrocompactador)

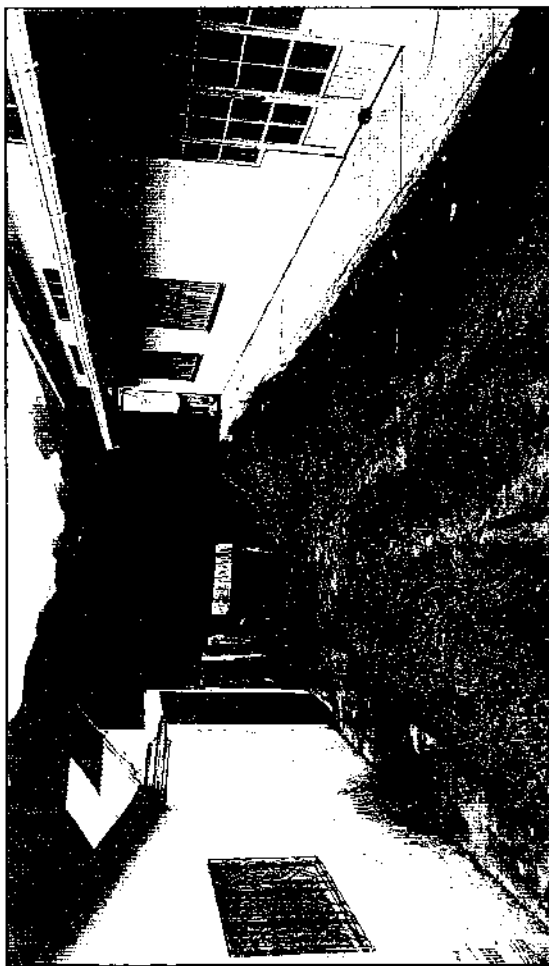
Remoción en masa. Municipio de El Calvario Casco Urbano. Sector La Violeta.  
Lote de los Abuelitos, Casa de la Cultura

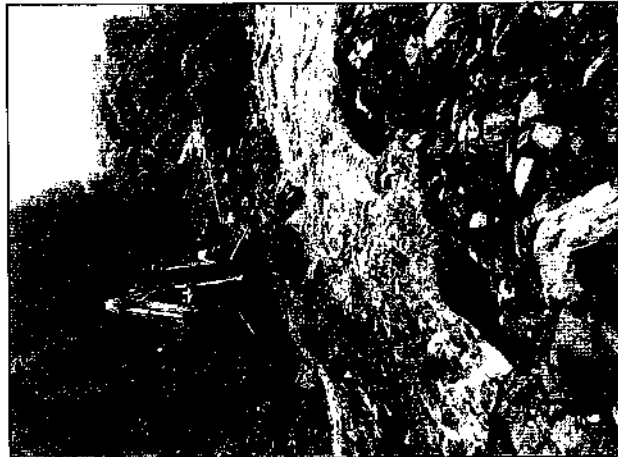
Vía San Juanito - El  
Calvario, sector caños  
negros.

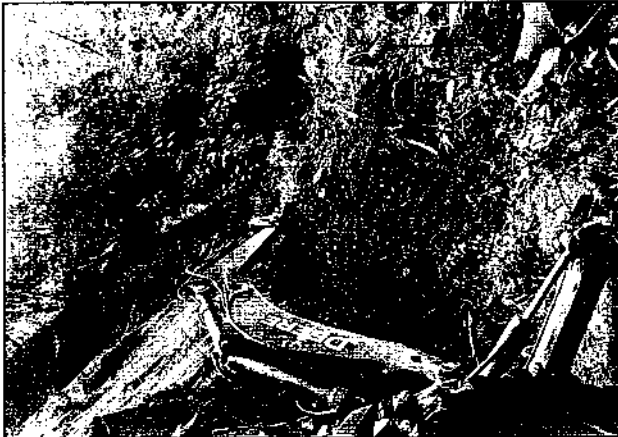
Vía San Juanito - El  
Calvario, vereda San  
José.
