| | <b>INFORME DE SUPERVISIÓN DE<br/>CONTRATO</b> | VERSIÓN | 002 |

| 1. TIPO DE INFORME | |
|---|---|
| Contrato u Orden de compra y/o servicio o Aceptación de oferta No.<br><br>4132.010.26.1.834-2023 | |
| Objeto del contrato u Orden de compra y/o servicio o Aceptación de oferta No.:<br>132.010.26.1.834-2023.<br><br>REALIZAR ESTUDIOS Y DISEÑOS COMPLEMENTARIOS A LOS ELABORADOS EN LA ETAPA DE PREFACTIBILIDAD, Y EL ACOMPAÑAMIENTO EN COMPONENTES TÉCNICOS DEL DESARROLLO DEL PROYECTO GANADOR DEL CONCURSO DENOMINADO “EL PASEO DE JOVITA AL RÍO”, A CONSTRUIRSE EN EL DISTRITO DE SANTIAGO DE CALI | |

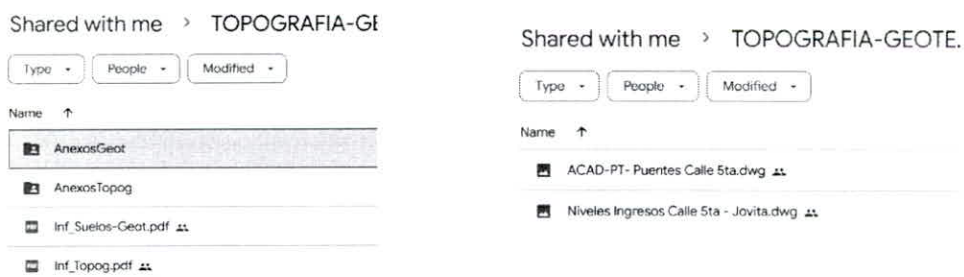
Figura 1. Evidencia de los productos entregados por la EDRU.

No se evidenció ningún reporte al respecto (ver figura 1); por un lado, no aparece indicio alguno dentro del informe técnico, y, por otro lado, tampoco se hace entrega de archivos RINEX (es el formato de intercambio estandarizado, para los datos que se observan con la tecnología de posicionamiento satelital), ni proyectos de procesamiento de datos GNSS.

Por consiguiente, es imposible saber si los procedimientos de captura de datos y el posterior procesamiento, cumplen con los requisitos mínimos que exige el Instituto Geográfico Agustín Codazzi – IGAC, que son los mismos que promueve la Infraestructura de Datos Espaciales de Santiago de Cali - IDESC.

Solución: El contratista debe suministrar los siguiente:

- Datos RINEX de todos los vértices GNSS posicionados.
- Registro fotográfico del tipo de vértice materializado.
- Ficha descriptiva que contenga información de localización, croquis y coordenadas finales para cada vértice. Un ejemplo de las fichas descriptivas puede ser encontrado en: [https://www.cali.gov.co/planeacion/publicaciones/110546/red\\_control\\_geo\\_desico\\_idesc/](https://www.cali.gov.co/planeacion/publicaciones/110546/red_control_geo_desico_idesc/)

- Reporte del procesamiento GNSS, que incluya la metodología de trabajo empleada, informe de calidad y niveles de precisión alcanzados en el ajuste GNSS.

- Relación del procedimiento realizado, dentro del documento de informe técnico del levantamiento topográfico.
- Listado de coordenadas de cada uno de los vértices posicionados, en época de referencia 1995.4 y asociado al ITRF 2008, conforme a lo establecido en el Decreto 0728 del 2015, por el cual se adoptó MAGNA SIRGAS como marco de referencia oficial para Santiago de Cali.

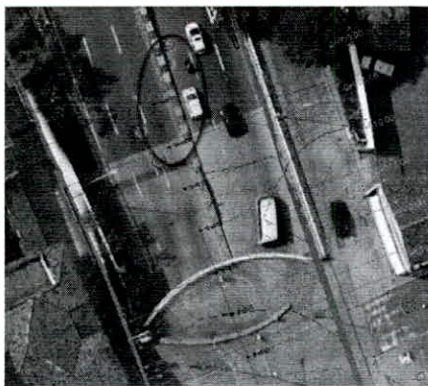
Figura 2. Discrepancia posicional en el separador del puente de ingreso al túnel mundialista.

Se observaron algunas discrepancias posicionales de los elementos que delimitan los bordes de las vías, así como también, en algunos separadores viales, tal como se aprecia en las siguientes figuras:

Como se puede apreciar en las figuras anteriores, las discrepancias son evidentes y tienen una magnitud entre 40 y 70 centímetros, presentándose en la zona norte del plano; lo cual puede ser consecuencia de inconsistencias en las coordenadas de los vértices de amarre que se utilizaron para el levantamiento de dicha zona.

Solución: El contratista debe suministrar los siguiente:

- Planos ajustados en las áreas reportadas.
- Productos enunciados en el punto 1, para identificar que no haya inconsistencia en el procedimiento de determinación de las coordenadas de los vértices de amarre.

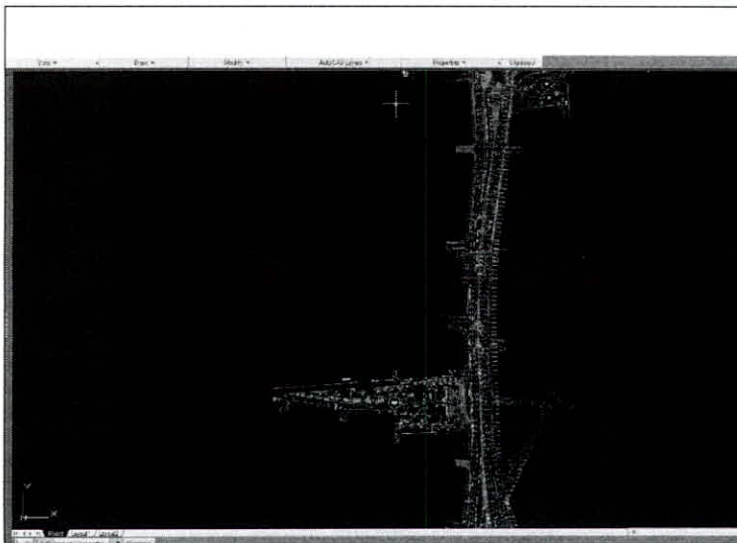
Figura 5. Vista del modelo del levantamiento topográfico, en el que no se aprecia la generación de salidas gráficas.

**6. Salidas gráficas (planos de impresión):** No entregaron salidas gráficas o planchas listas para impresión. El contratista entregó dos planos y en ningún se observa la generación de las salidas gráficas, tal como se muestra en la figura 5.

Solución: El contratista debe suministrar los siguiente:

- Salidas gráficas en planchas en escala 1:500. Para ello deberá generar cuantas salidas gráficas o planchas requiera para cubrir la totalidad del área levantada.
