| <br>ALCALDÍA MAYOR<br>DE BOGOTÁ D.C.<br>SECRETARÍA DE EDUCACIÓN | CONSORCIO MIA GP | | MEMORIAS DE CUANTIFICACIÓN ACTA PARCIAL No 2 | | | |
| | FRETE: | | SAN AGUSTIN | | | |
| OBJETO CONTRATO: | | ADELANTAR OBRAS DE ADECUACIÓN, MEJORAMIENTO Y MANTENIMIENTO CORRECTIVO DE LAS PLANTAS FÍSICAS DE LA SECRETARIA DE EDUCACION DEL DISTRITO, ASI COMO LA EJECUCIÓN DE OBRAS MENORES, QUE PERMITAN A TRAVES DE LA ATENCIÓN DE EMERGENCIAS Y DE NECESIDADES FISICAS PRIORITARIAS, GARANTIZAR EL FUNCIONAMIENTO Y LA PRESTACION DEL SERVICIO DE LA INFRAESTRUCTURA FISICA EN LOS COLEGIOS DISTRITALES Y LAS SEDES ADMINISTRATIVAS - GRUPO 8 | | | | |

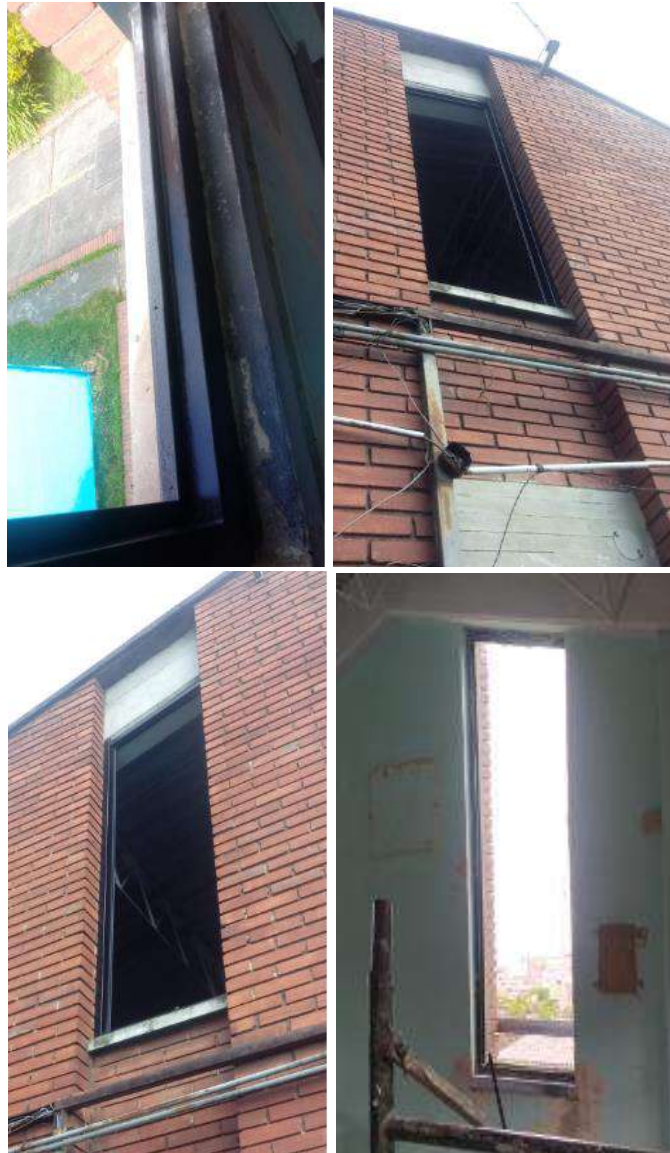
- Durante este período, tras evidenciar la filtración de agua por la ventana existente en aula profesores costado en dirección a serigrafía, se identifica que la filtración se da por la incorrecta ubicación del vidrio de la ventana, se procede a desmontar y reinstalar el vidrio de manera correcta, y se subsana la filtración presentada.

*imagen 20. Subsanción filtración por ventana en aula profesores.*

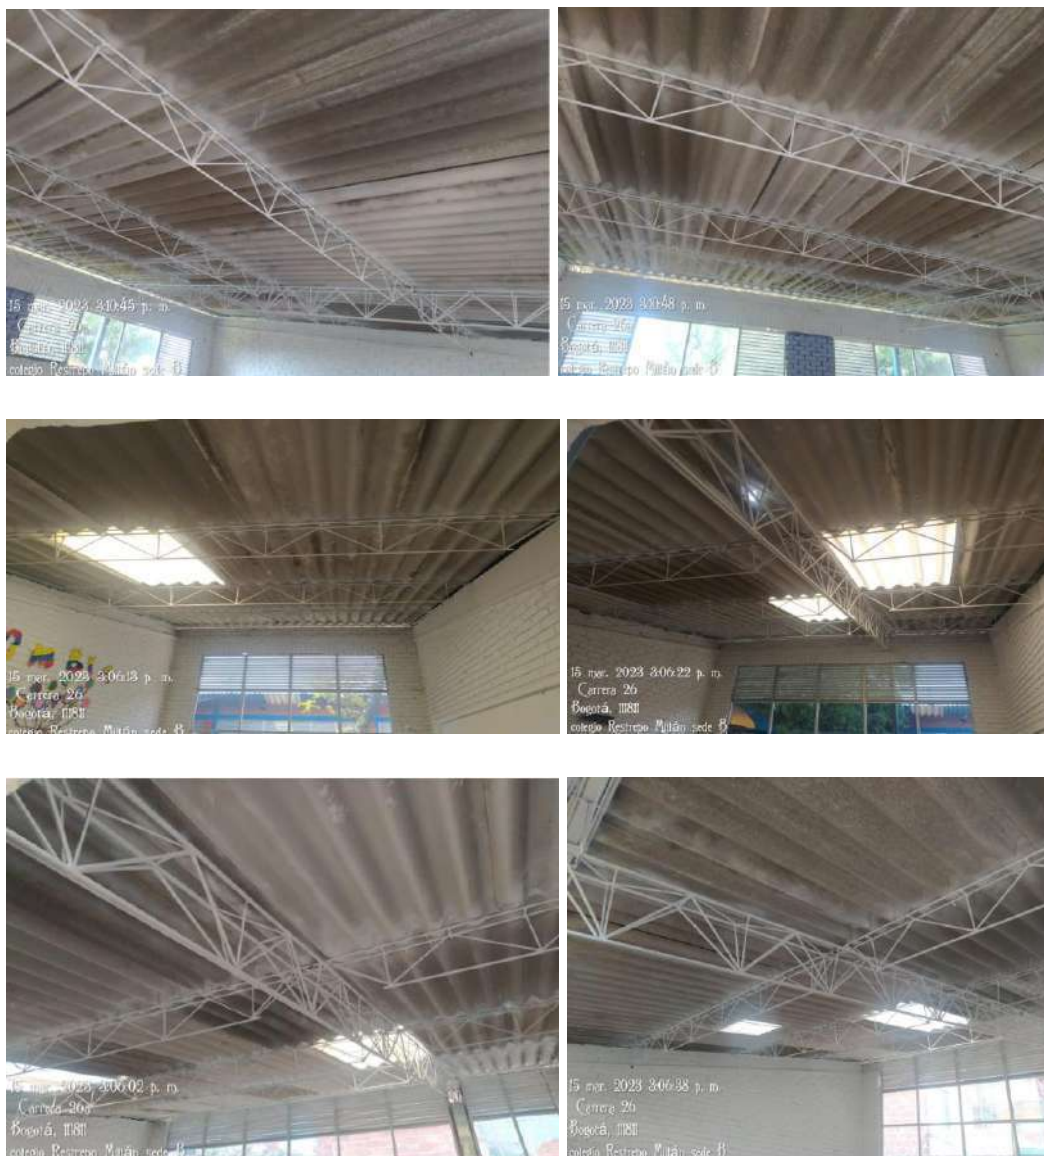
*imagen 27. Mantenimiento de cerchas existentes en edificio 2, piso 1 Colegio Restrepo Millán Sede B Isabel II de Inglaterra*

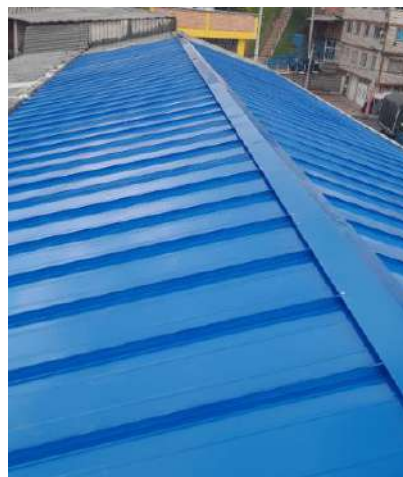
*imagen 34. teja tipo sándwich con caballete y remates*

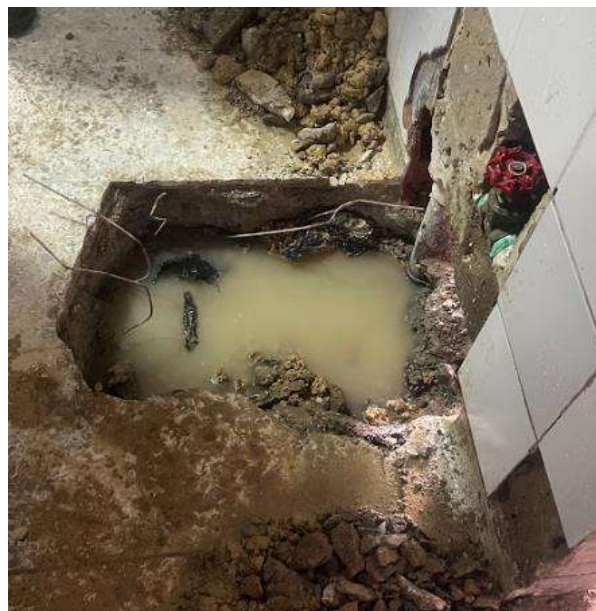
Se define que la procedencia de la fuga es bajo placa de contrapiso, por lo que se debe realizar demolición de enchape de piso, placa de contrapiso y excavación bajo placa.

Se recibe a probación por lo que se realiza demolición, de placa de contrapiso, no se evidencian elementos estructurales como vigas, en el proceso de demolición.

Se solicita cierre del suministro de agua potable para realizar reposición de tubería existente. Se realiza el cierre y la reposición el 2 de marzo del 2023. Se pone en funcionamiento la red y no se evidencian fugas, se da revisión por parte de la interventoría y se da procede a rellenar, realizar reemplazo de placa de contrapiso, enchape de piso y pared del área afectada.

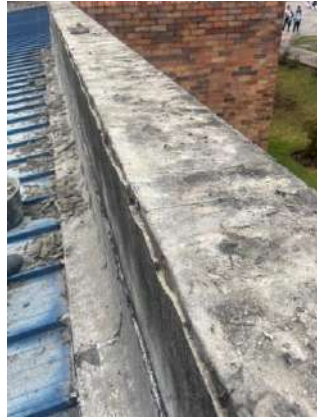
Se realizo retiro de manto asfaltico actual, ya que se encuentra en deterioro, presenta desprendimiento, lo cual hace que no cumpla su función y se genere humedad en el interior.

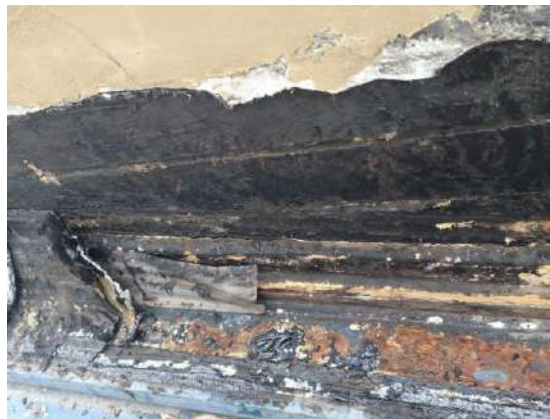
Se realiza pañete en muro perimetral, reemplazando el pañete demolido, para posterior instalación de emulsión y manto asfaltico.

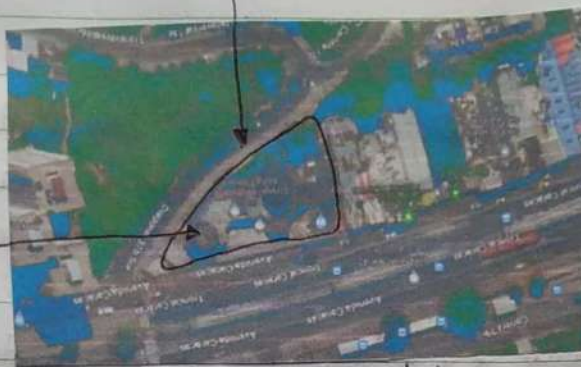
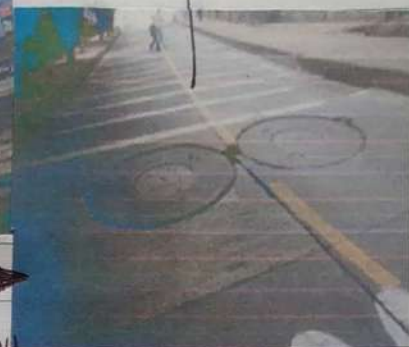
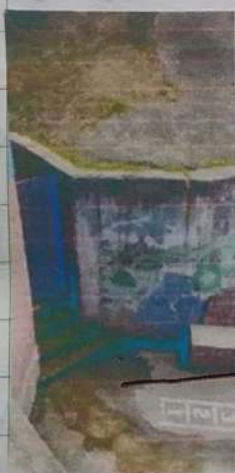
Colegio Pestrejo  
Millán Sede C.

Hay sistema de alcantarillado dispuesto en la parte central de la calzada, lo cual sugiere que podría haber una avería en el sistema de alcantarillado que está causando la infiltración evidenciada en el talud aumentando la presión de poros afectando la estructura del revestimiento del talud.

Flujo Continuo de Agua.

Establecido lo anterior, se recomienda solicitar a la entidad encargada del sistema de alcantarillado, hacer una revisión de la tubería para constatar la presencia de fuga.

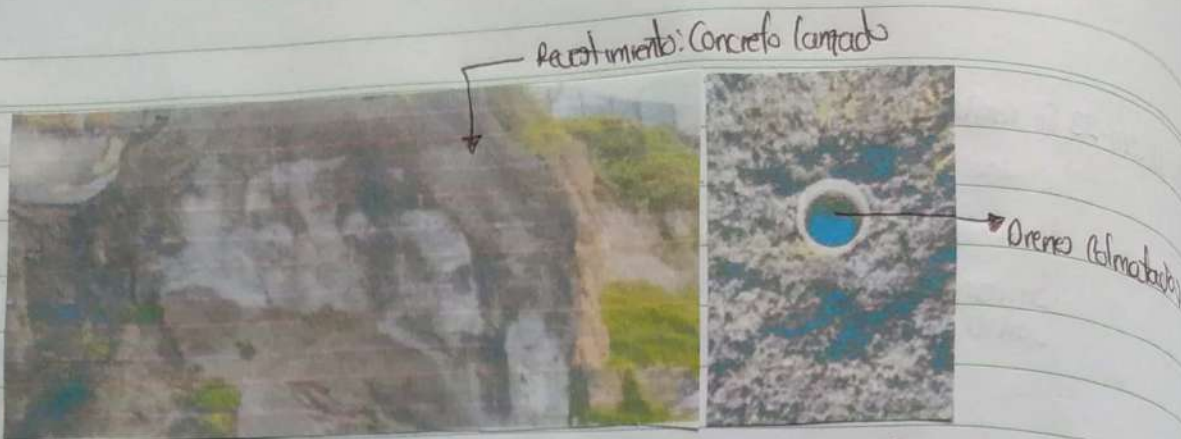
El flujo de agua en el talud debería estar controlado por el revestimiento y cobertura del mismo, el cual es determinante en el caudal de la infiltración y en el potencial de erosión ante el flujo superficial, y de acuerdo a lo observable, al ya tener áreas significativas sin capa vegetal y erosión en el área central, se infiere la alta concentración de agua en el talud; así como la obstrucción de los drenes y pérdida de capa vegetal verde en el talud, también sugiere problema de humedad en la estructura del pavimento.

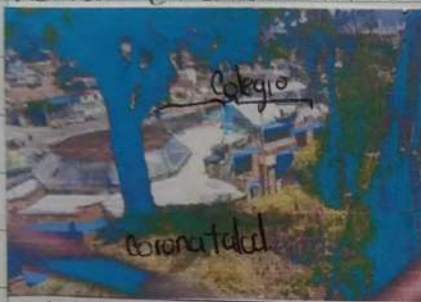
Cualitativamente la percepción del estado del talud atiende a infiltración proveniente de una fuga aguas arriba, y sugiere humedad en las capas grandes en la vía V6 37 sur. Se resulta que es imperativo la ejecución de los ensayos para determinar el grado de inestabilidad del talud, identificar la existencia de agua, y contemplar las acciones que cualquier intervención en el talud va a generar en la vía adyacente.

En presencia de interventoría se procede a realizar apique del talud para tomar muestras y proceder a realizar ensayos que evidencien el estado del talud.

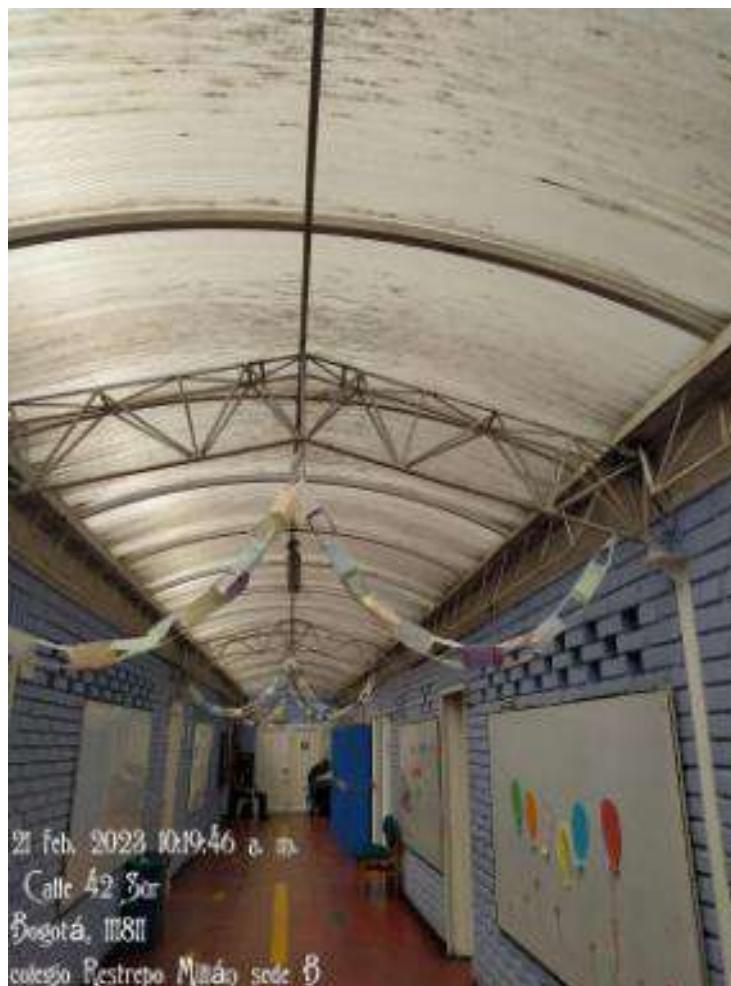
Imagen 6. Estructura soporte de domo en pasillo central.

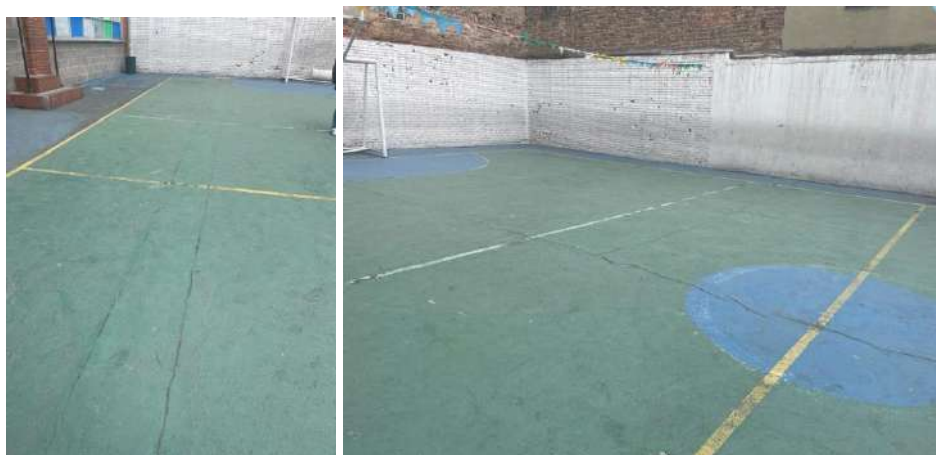
*Ilustración 4. Agrietamiento de losa de contrapiso de la cancha*

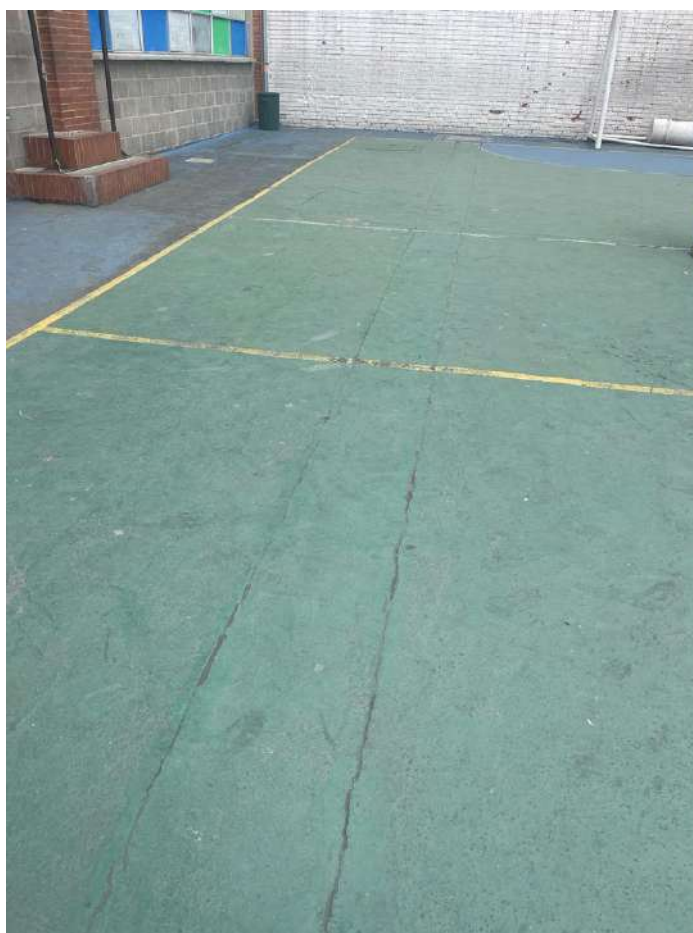
La losa maciza se apoya cada 3m aproximadamente sobre estos canales que quizás son más rígidos que el suelo de soporte de la losa. Con el paso del tiempo, la degradación del concreto, la falta de dilataciones y la falta de refuerzo se generan grietas como las que se puede observar en las siguientes dos ilustraciones.

*Ilustración 8. Grietas que marcan los canales del alcantarillado*

*. Este es el patrón de fisuración general en toda la cancha*

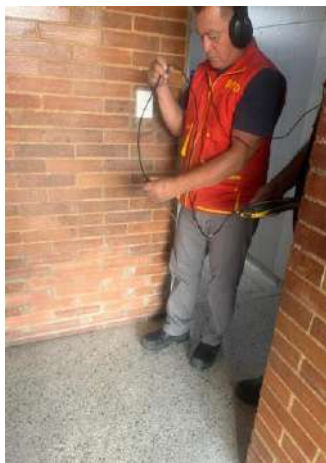
*imagen 24. Prueba Geófono*

- ❖ Se realizo reparación de las fugas, reemplazando tramos de tubería con el fin de generar nuevamente el empalme de la red.
