| | <b>ALCALDIA DE POPAYAN</b> | | F-GR-01 |
| | <b>INFORME VISITA TECNICA</b> | | Versión: 01 |

| RESULTADO DE LA VISTA TÉCNICA | | | |
|---|---|---|---|
| Atención a emergencia por deslizamiento de terreno en la entrada a la Vereda Real Pomona. | | | |

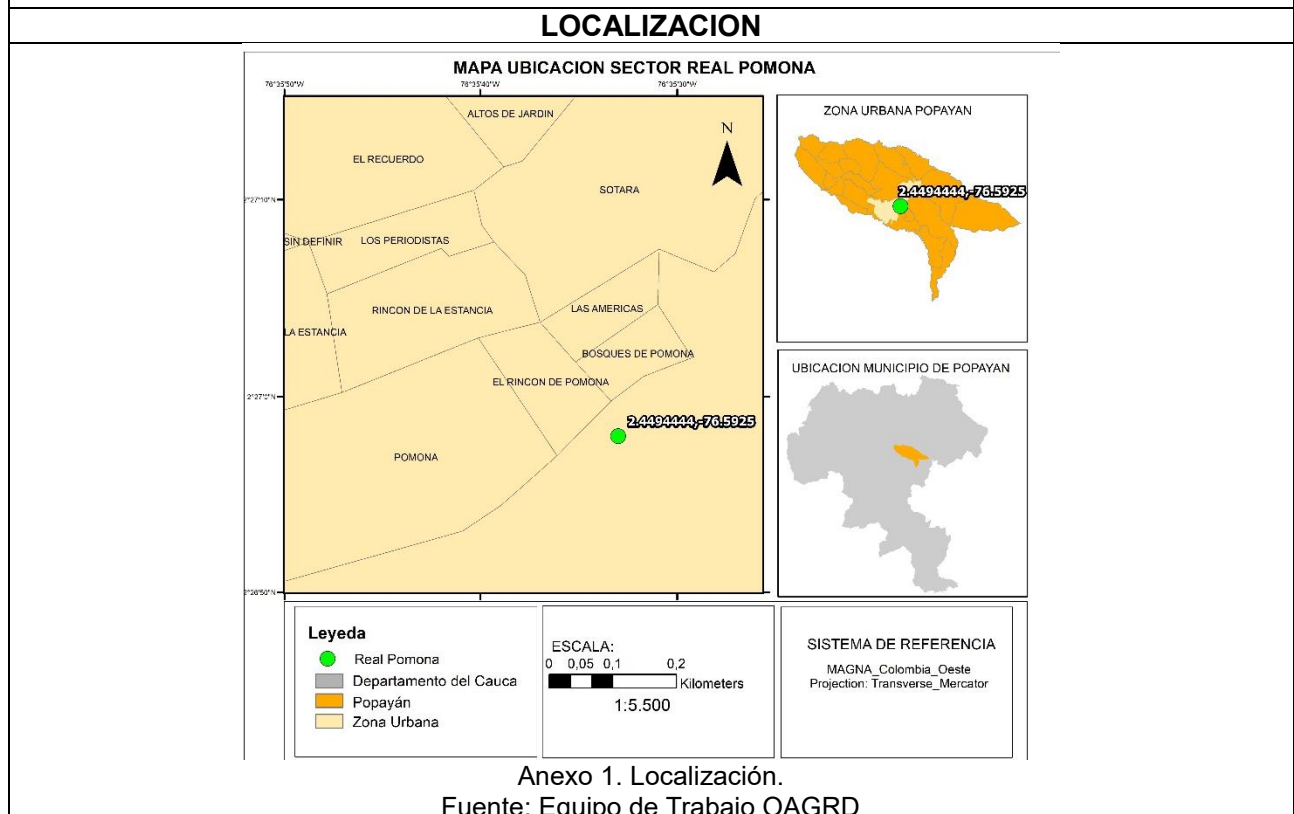
- 1- En la atención a emergencia realizada el día 06 de abril de 2023, a la entrada de la vereda Real Pomona, carrera 2 con calle 19 norte, se observa un deslizamiento de tierra, la cual cae directamente sobre la quebrada La Chirria, que circula por la zona. La comunidad informa que el Cuerpo Voluntario de Bomberos se presentó en la zona y atendió la situación.

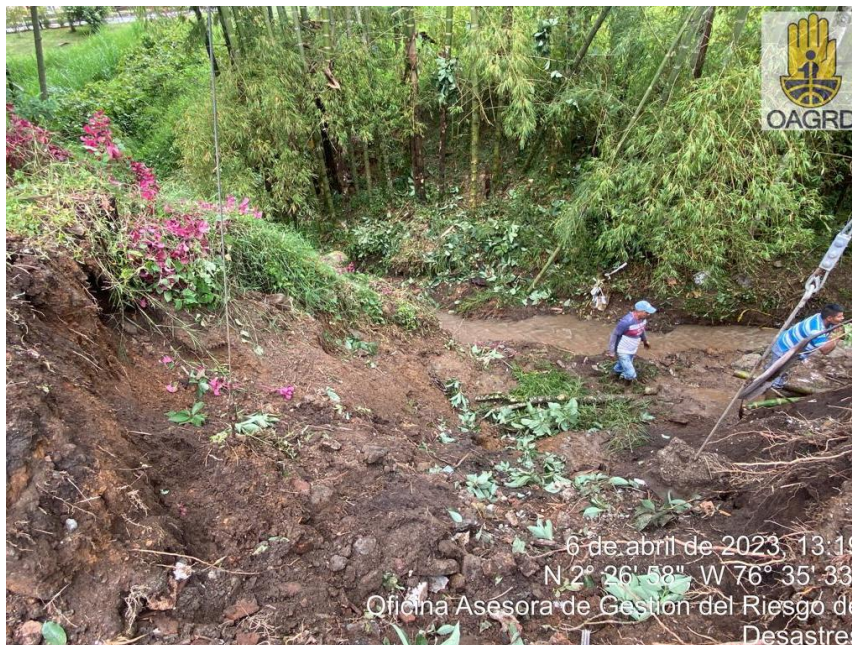
Fotografía No. 1 – Deslizamiento de tierra sobre la quebrada La Chirria.  
Fuente: Equipo de Trabajo OAGRDP

Una vez analizadas las diferentes situaciones evidenciadas en el momento de la visita, se logra determinar que el escenario presentado en la zona está dado por intervenciones antrópicas intencionales (acción humana), ya que se generan por malas actuaciones en el terreno aledaño a la Quebrada La Chirria, originando así la inestabilidad del terreno y el desprendimiento del

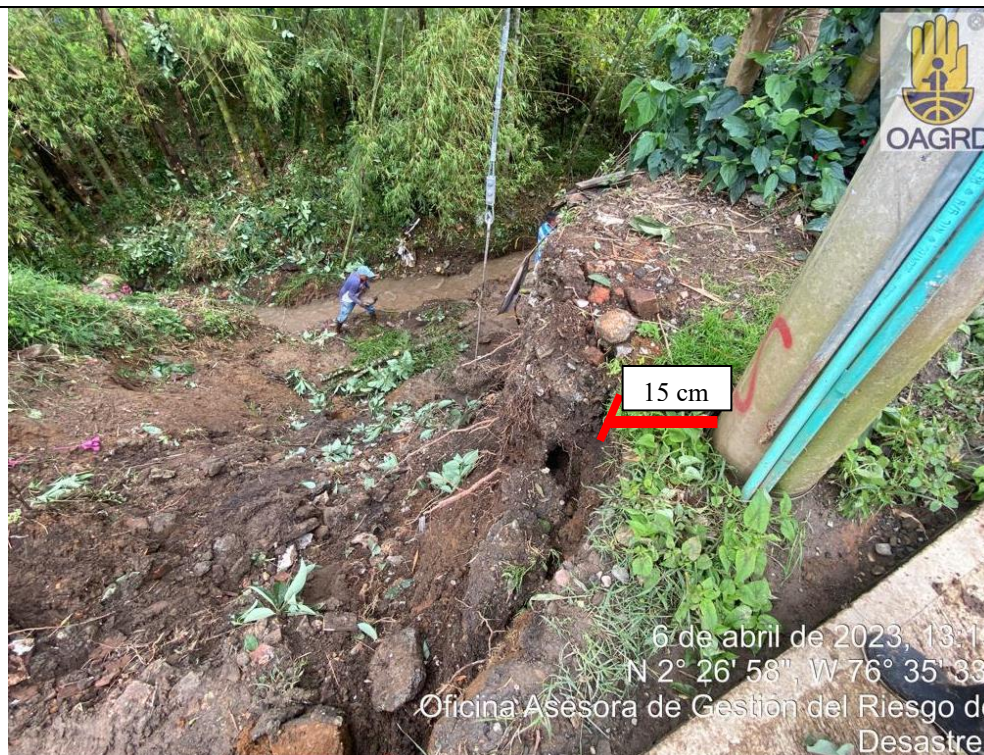
- 2- Se observa un poste de energía a 15 centímetros aproximadamente del deslizamiento. Personal de la Compañía Energética de Occidente – CEO, quienes realizan visita técnica, informan que dicho poste se encuentra en riesgo de colapso, por lo que se requiere de carácter urgente la reubicación del mismo.

Fotografía No. 2 – Poste eléctrico perteneciente a la CEO.

- 1- Comunicarse con la **Compañía Energética de Occidente – CEO**, con el fin de mantenerse informado acerca de la reubicación del poste, además de las acciones a realizar por parte de la Compañía.
- 2- En caso de querer realizar alguna acción de mitigación en sobre la fuente hídrica afectada, comunicarse con la **Corporación Autónoma Regional del Cauca – CRC**, para solicitar los permisos requeridos para la intervención.
- 3- Limitar el tránsito de las personas y los vehículos por la zona, mientras se realizar las acciones pertinentes, por parte de la CEO, con el poste eléctrico.

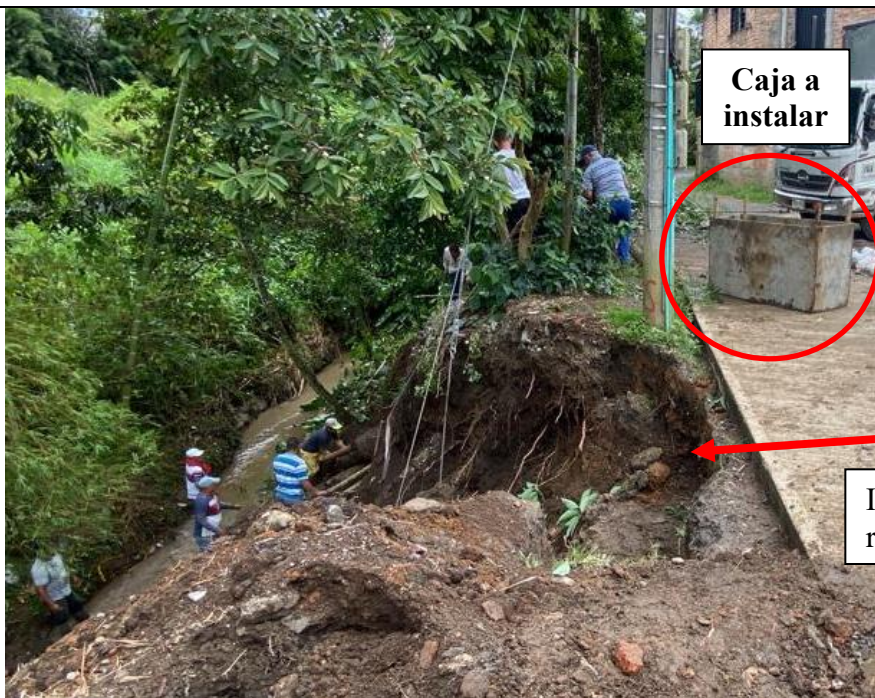
- 3- El presidente de la JAC, Manuel Vitoncó, y la comunidad en general, informan que funcionarios de la Empresa de Telecomunicaciones de Movistar, realizaron una intervención en el terreno, afectando su estabilidad y posteriormente deslizándose. Dicha acción se realizó con el fin de instalar una caja de comunicaciones, con medidas aproximadas de 3 metros de frente por 1 metro de fondo por 0,80 metros de profundidad. Informan que Movistar no informó acerca de las acciones a realizar.

Fotografía No. 3 – Intervención y afectación de terreno.

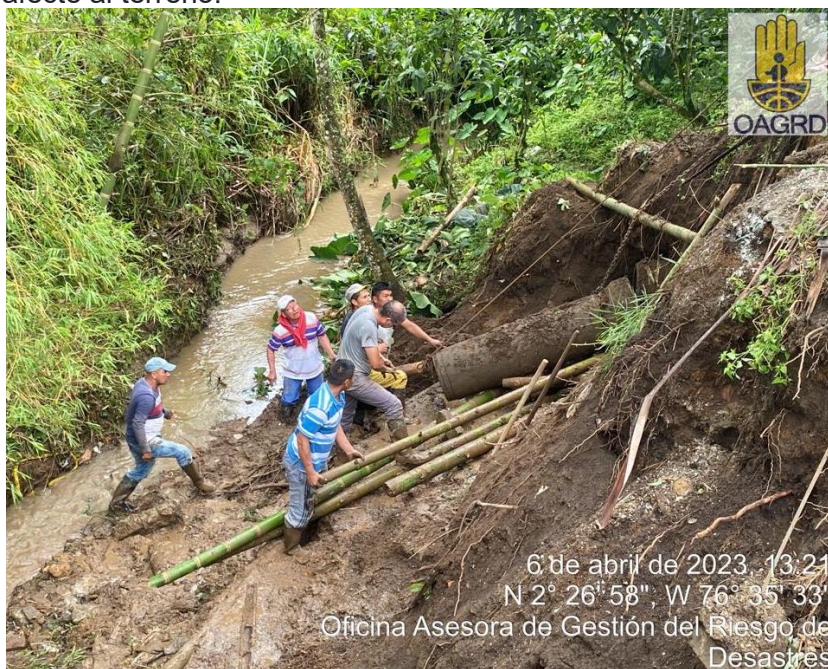
- 4- La comunidad realiza labores con el fin de instalar de manera correcta, una tubería de 12 pulgadas para conducir el agua que cae de la zona, directamente a la Quebrada La Chirria y que no afecte al terreno.

Fotografía No. 4 – Descarga de aguas en la Quebrada.

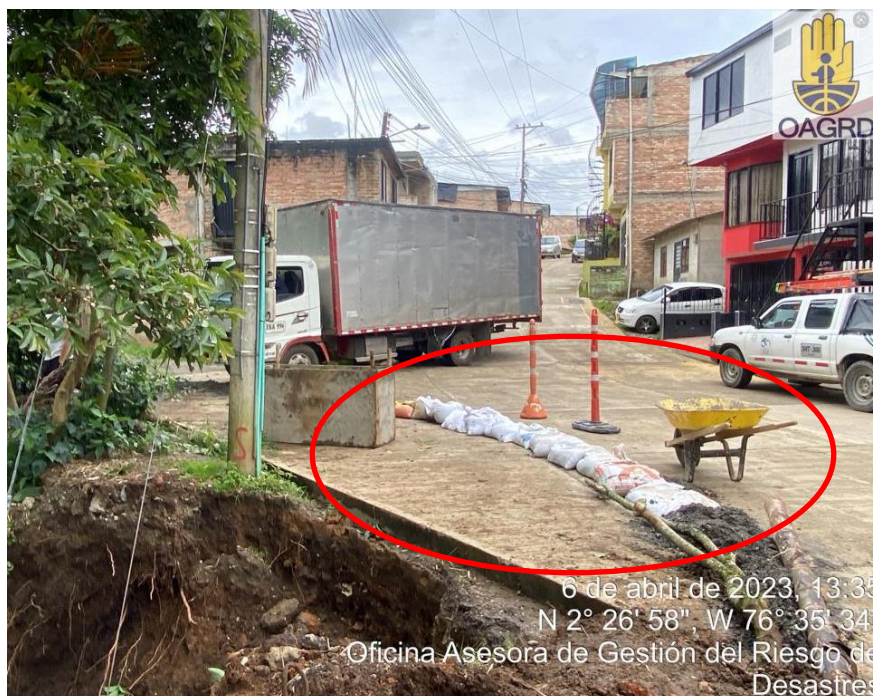
- 5- La comunidad ha instalado costalillas de arena en la vía, con el fin de conducir las aguas que caen desde la parte alta del sector, y así proteger el terreno afectado por el deslizamiento, además de prevenir algún otro desprendimiento de tierra.

Fotografía No. 5 – Instalación de costalillas.  
Fuente: Equipo de Trabajo OAGRD

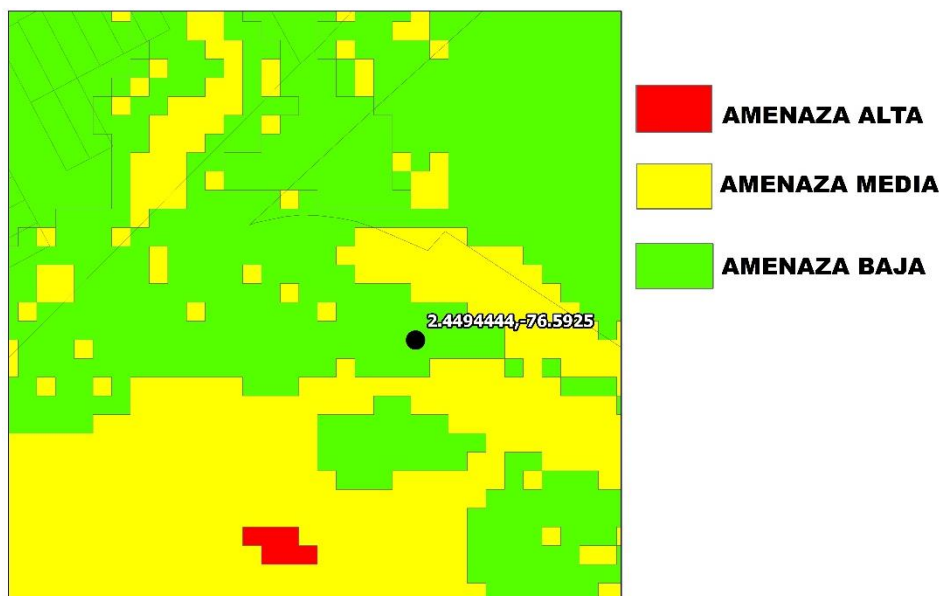
De acuerdo a los estudios de condición de amenaza por movimiento en masa e inundación, con escala 1:25000, adoptados por la Oficina Asesora de Gestión del Riesgo de Desastres, la zona presenta:

CONDICIÓN DE AMENAZA BAJA POR MOVIMIENTO EN MASA

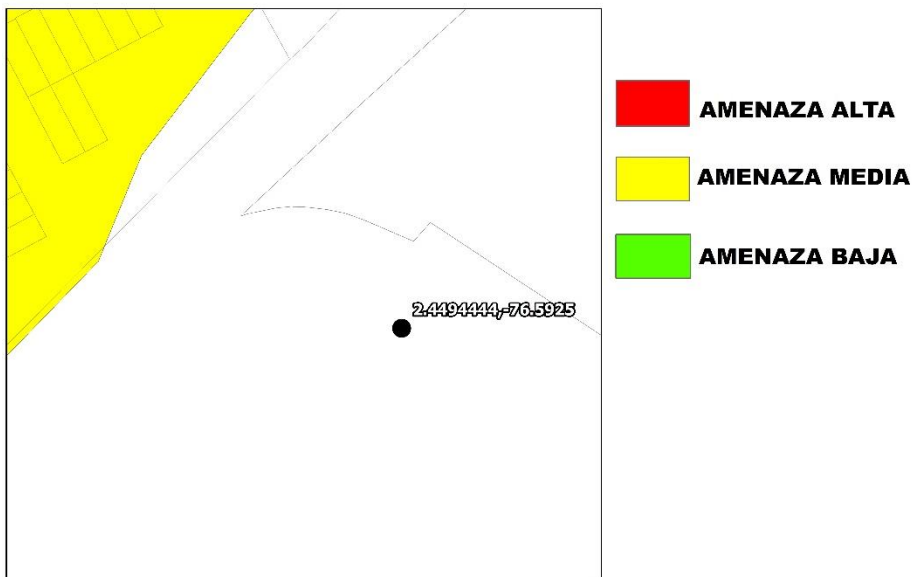
NO REGISTRA CONDICIÓN DE AMENAZA POR INUNDACIÓN
