**REFERENCIA:** CONTRATO No. 20223599 “INTERVENTORIA TÉCNICA, ADMINISTRATIVA, FINANCIERA Y AMBIENTAL PARA EL “MEJORAMIENTO VIAS BARRIO GRANADA – VIA CONTORNO MANZANA O; CAICEDO – CALLE 1B ENTRE CARRERAS 14 Y 13; CAICEDO – CARRERA 14 A Y CARRERA 17 ENTRE CALLES 5 Y 6; PARALELA PANAMERICANA – ENTRE BARRIO BACHUE Y CYRGO; VIA COLEGIO INEM; SUMATAMBO – PARALELA CARRERA 22 B ENTRE CALLE 1 SUR Y 3 SUR; MIJITAYO – CALLE 5 SUR; MIJITAYO – CARRERA 24 ENTRE CALLES 11 Y 12 SUR; VILLA DE LOS RIOS – CARRERA 25 A CON CALLE 12 SUR MNA H Y CARRERA 26 – ENTRE AV. MIJITAYO Y VILLA DE LOS RIOS DE LA CIUDAD DE PASTO”.

**ASUNTO:** INFORME TÉCNICO DE INTERVENTORÍA No. 3.

**INTERVENTORÍA DEL CONTRATO DE OBRA No. 20223444 DE 2022**

**INFORME DE INTERVENTORÍA No. 3**  
**PERÍODO 01 AL 30 DE JUNIO DE 2023.**

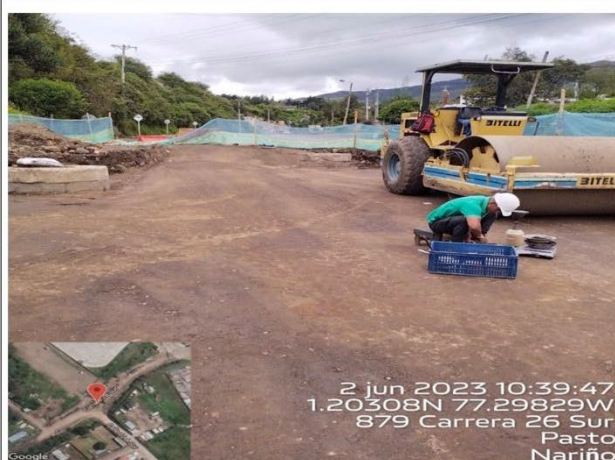
**SECTOR: Tramo 8. Registro de densidades de afirmado y sub base, mediante equipo de cono y arena. 02 de junio de 2023.**

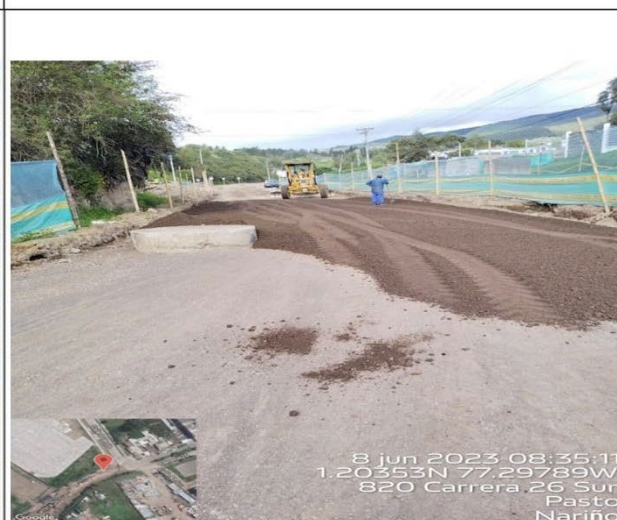
**SECTOR: Tramo 8. Extension de base granular - 08 de junio de 2023.**

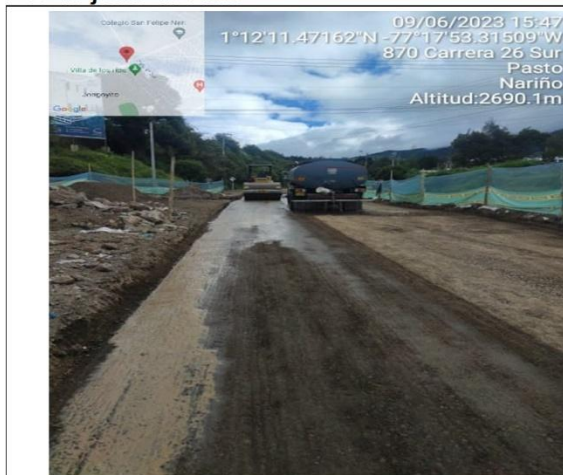
**SECTOR: Tramo 8. Nivelación de material de sub base  
- 07 de junio de 2023**

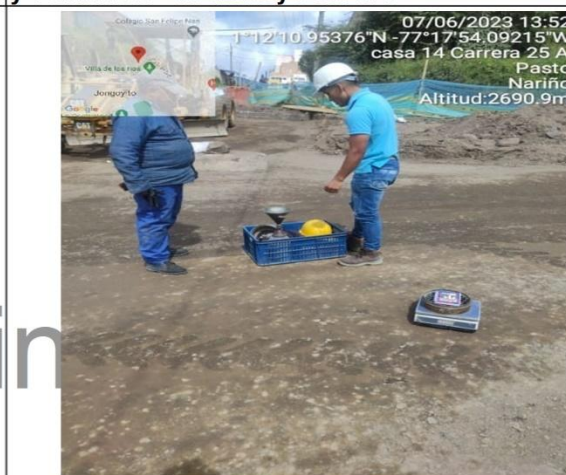
**SECTOR: Tramo 8. Verificacion de niveles.  
13 de junio de 2023.**

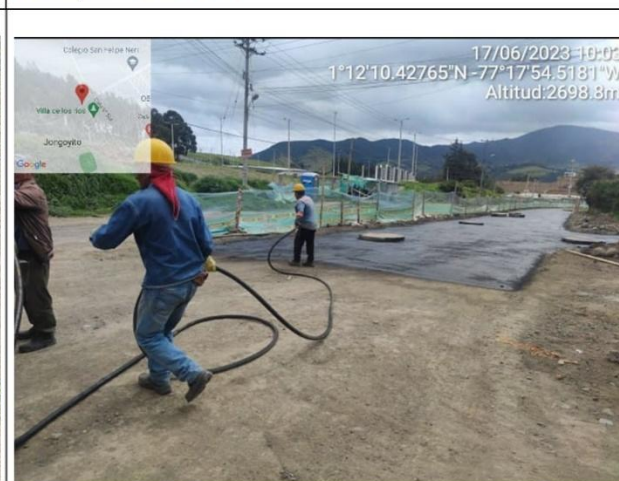
**SECTOR:Tramo 8. Imprimacion asfaltica.  
17 de junio de 2023.**

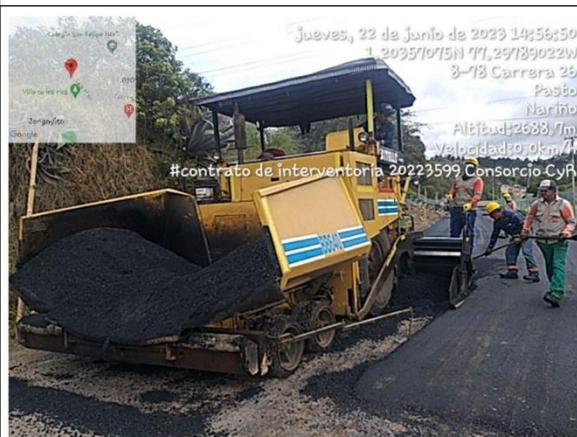
**SECTOR:** Tramo 8. Mezcla densa en caliente tipo MDC-19, incluye sello de juntas en pavimento flexible. Primera capa de 5 centímetros.  
22 de junio de 2023.

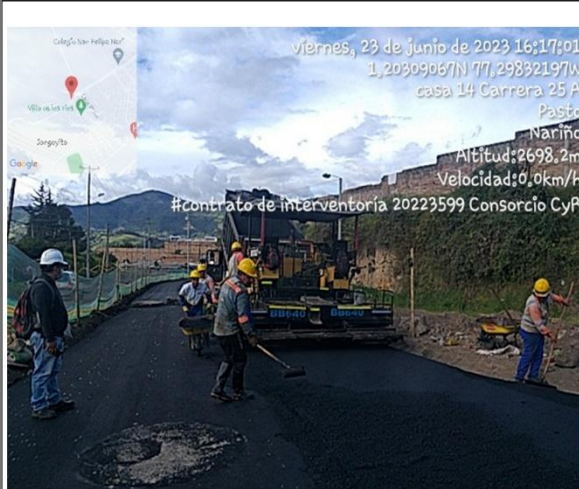
**SECTOR:** Tramo 8. Mezcla densa en caliente tipo MDC-19, incluye sello de juntas en pavimento flexible. Segunda capa de 10 centímetros.  
23 de junio de 2023.

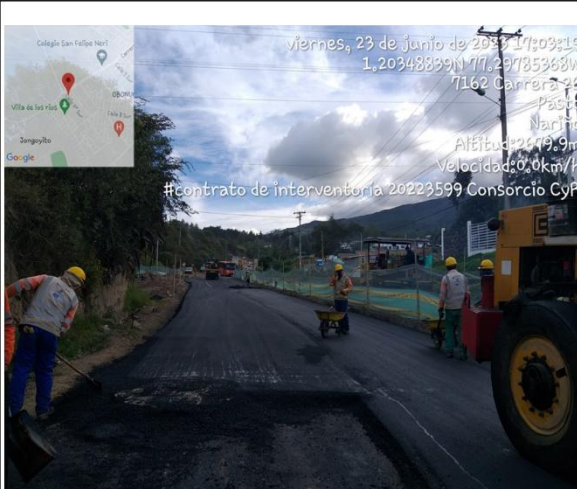
**SECTOR:** Tramo 8. Mezcla densa en caliente tipo MDC-19, incluye sello de juntas en pavimento flexible. Segunda capa de 10 centímetros.  
23 de junio de 2023.

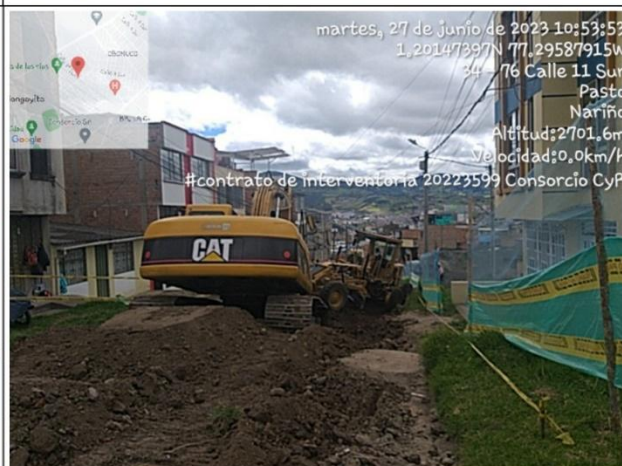
**SECTOR: Tramo 1. Excavación mecánica en material común de la explanación, canales y prestamos**  
**27 de junio de 2023.**

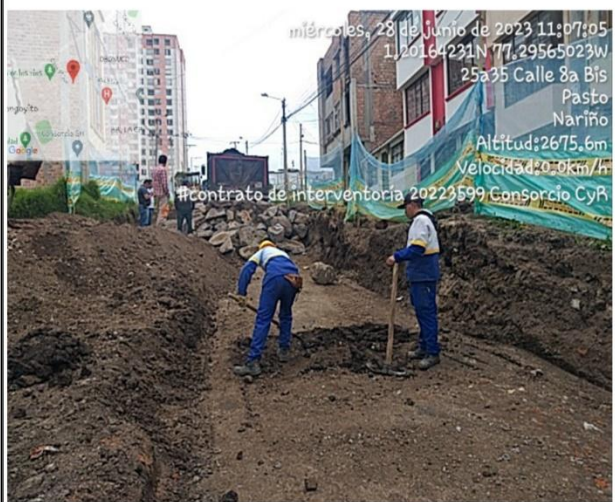
**SECTOR: Tramo 1. Excavaciones a mano varias sin clasificar, profundidad < 2m, en seco**  
**28 de junio de 2023.**

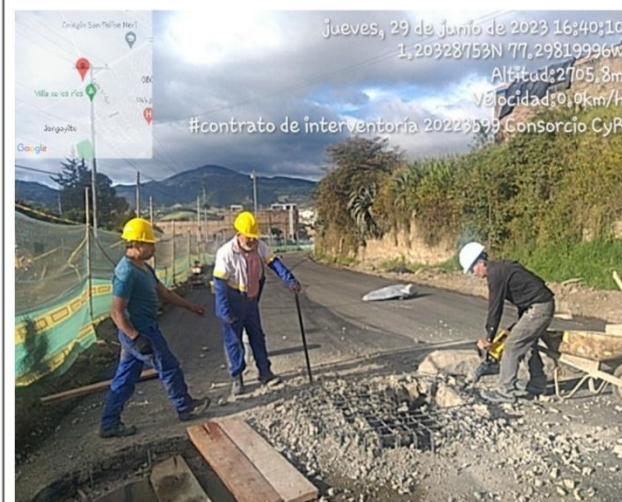
**SECTOR: Tramo 1 - Reconstrucción de cámaras..**  
**29 de junio de 2023.**

Se continuó con el proceso de corte de borde lateral de placa en asfalto y posterior armado de bordillos, también se realizó la demolición de cubierta superior para re nivelación de 2 cámaras de inspección sobre la vía.
