Proceso Gestión de desarrollo urbano y territorial  
Subproceso gestión del riesgo  
**ACTA DE REUNIÓN CONSEJO MUNICIPAL DE GESTIÓN DEL RIESGO DE DESASTRES**

| OFICINA DE GESTION DEL RIESGO | |
|---|---|
| Acta Número: | 1040-04.66/006 |
| Fecha de la reunión: | 11/05/2023 |

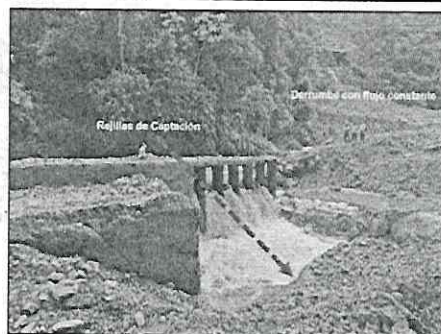
*Fotografía 5: Localización de riesgo inminente*  
Fuente: EAAV ESP, 2023

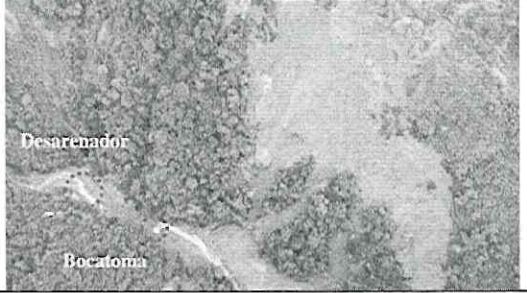
| <p><b>Pata del Deslizamiento</b></p> | <p>En la imagen se observa varias zonas de flujos de detricos y rocas dentro del mismo cuerpo del deslizamiento, evidenciando la complejidad del deslizamiento.<br/>Esta se encuentra sobre la Quebrada Honda a 80 metros de la Bocatoma del acueducto de Villavicencio.</p> | |

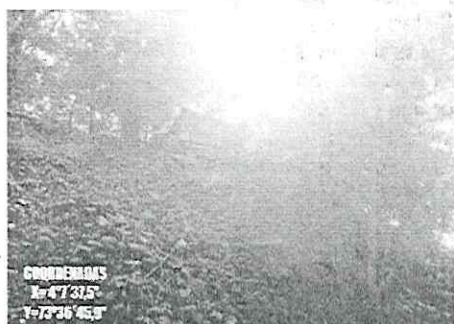
**VIVIENDA SOBRE TALUD 1**

VIVIENDA SOBRE TALUD EN RIESGO DE COLAPSO POR DESLIZAMIENTO DE TALUD  
DIRECCIÓN DE LA VIVIENDA CALLE 3A NO. 11 - 17

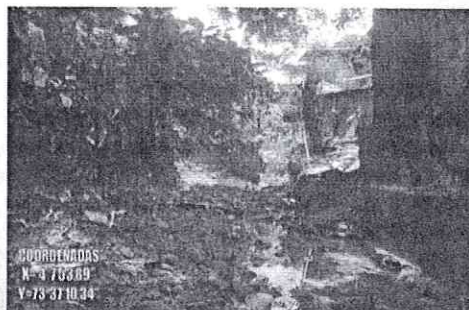
### VIVIENDA SOBRE TALUD 4

VIVIENDA SOBRE TALUD EN RIESGO DE CAÍDA POR DESLIZAMIENTO DE TIERRA  
DIRECCIÓN DE LA VIVIENDA CALLE 3° No. 11-22

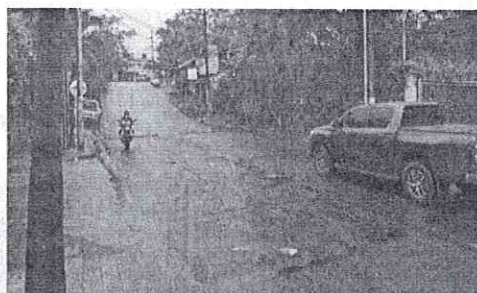
### BOX COULVERT – HOTEL HACARITAMA

COORDENADAS - BOX COULVERT  
DESCRIPCIÓN LATITUD LONGITUD  
Punto 4° 7' 44.7" N 73° 36' 42.7" W

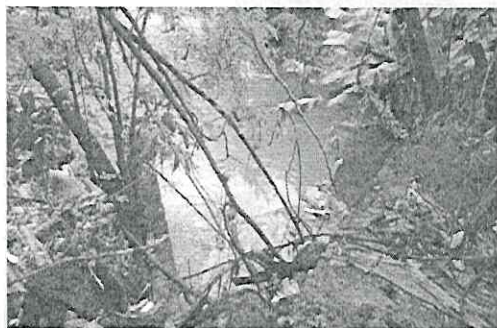
### BOX COULVERT – SOCAVACIÓN

ESTÁ SUJETADO A LA SECRETARÍA DE MOVILIDAD LA RESTRICCIÓN DE VEHÍCULOS PESADOS.

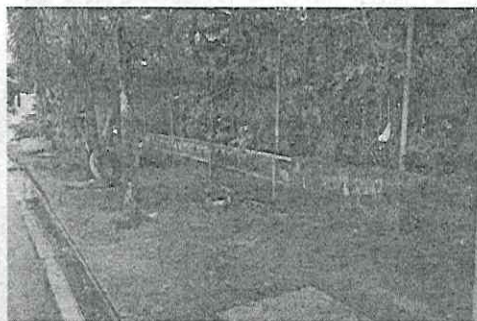
### BOX COULVERT – HUNDIMIENTOS

ESTÁ SUJETADO A LA SECRETARÍA DE MOVILIDAD LA RESTRICCIÓN DE VEHÍCULOS PESADOS.

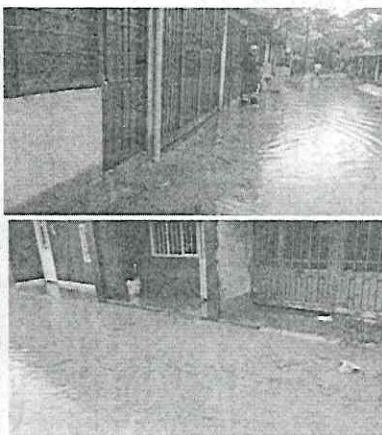
Inundaciones barrio Juan Pablo evento 21-05-23

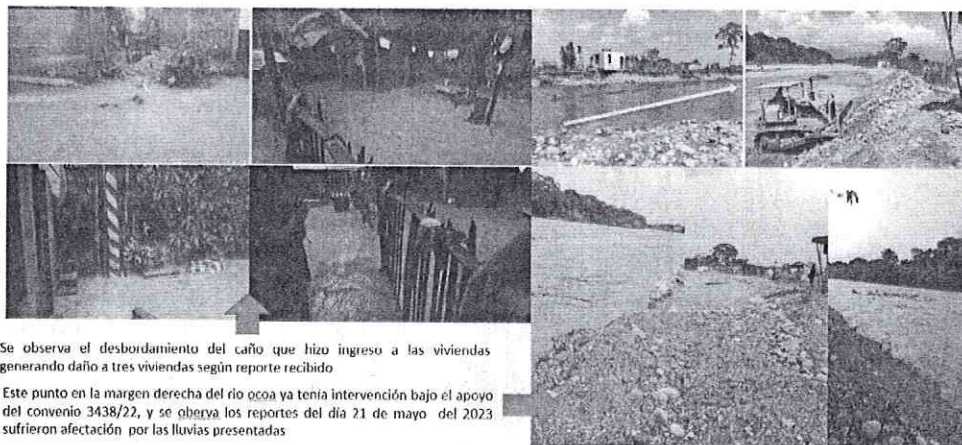
**.VILLA ISABELLA RIO OCOA**

Se observa el desbordamiento del caño que hizo ingreso a las viviendas generando daño a tres viviendas según reporte recibido

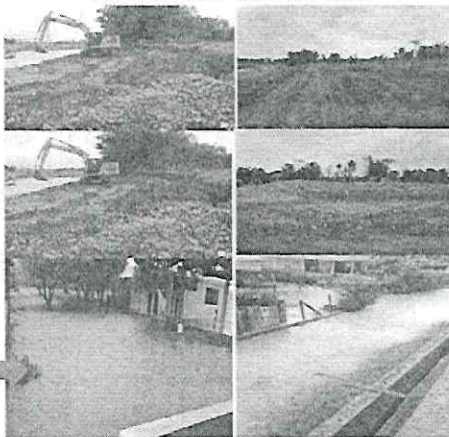
**SECTOR GARCITAS DEL SOL RIO OCOA**

En el sector la Madrid se reportó un aumento de nivel ocasionando inundación, en el sector de San Luis del Ocoa, se reportaron daños en viviendas, en una de las viviendas se presentó pérdida de materiales de la vivienda y en el sector de Popular Caño Maizaro de presento la caída de varios bambús dentro del Caño Maizaro.

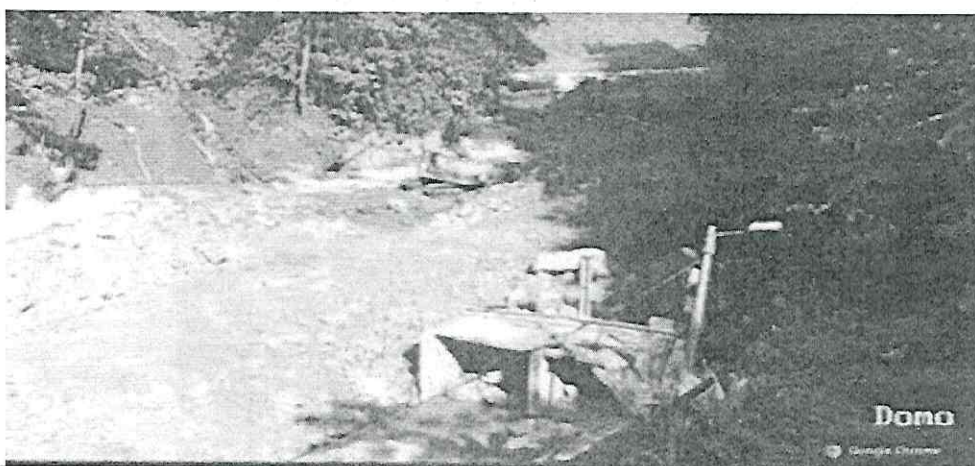
*Fotografía 4: estado bocátoma 19 de mayo del 2023 fuente EAAV ESP.*

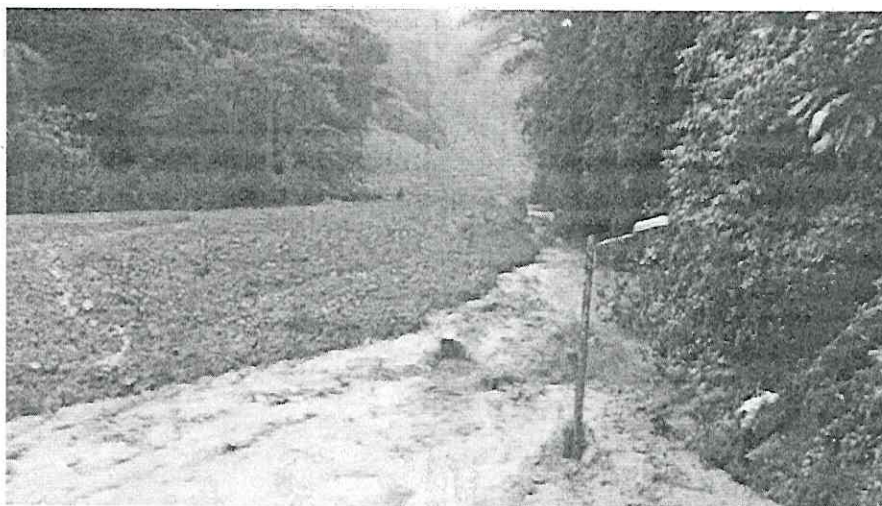
*Fotografía 4: estado bocátoma 20 de mayo del 2023 fuente EAAV ESP.*

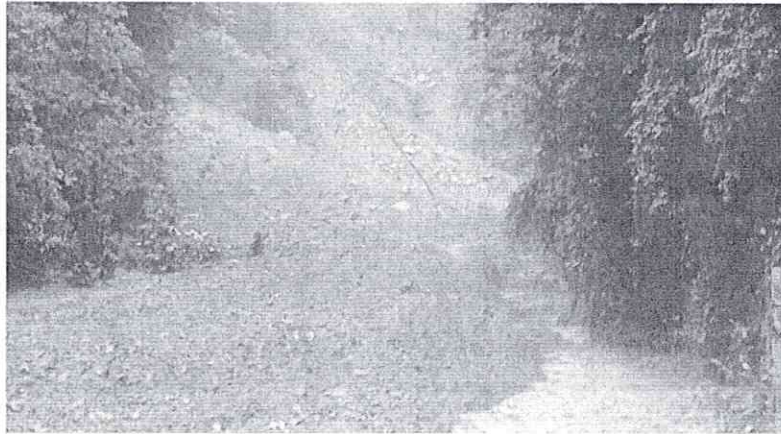
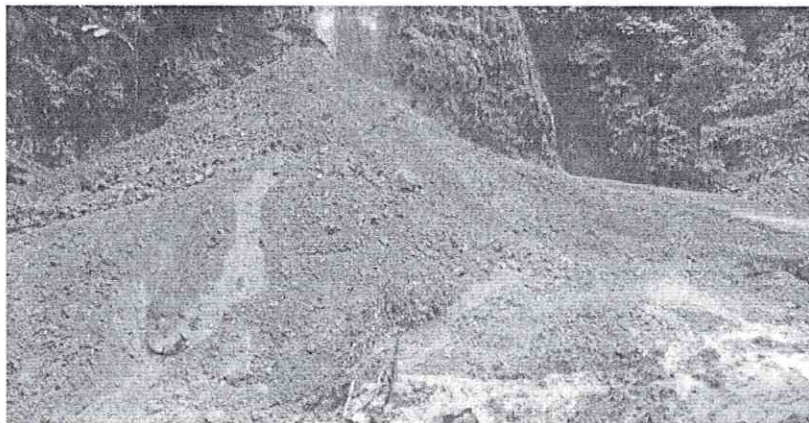
*Fotografía 5: Dirección de movimiento en masa del 20 de mayo de 2023*

Describen las situaciones presentadas del movimiento de tierra ocurrido aledaño a la bocatoma de quebrada La Honda, precisando el componente de la bocatoma y ubicación:

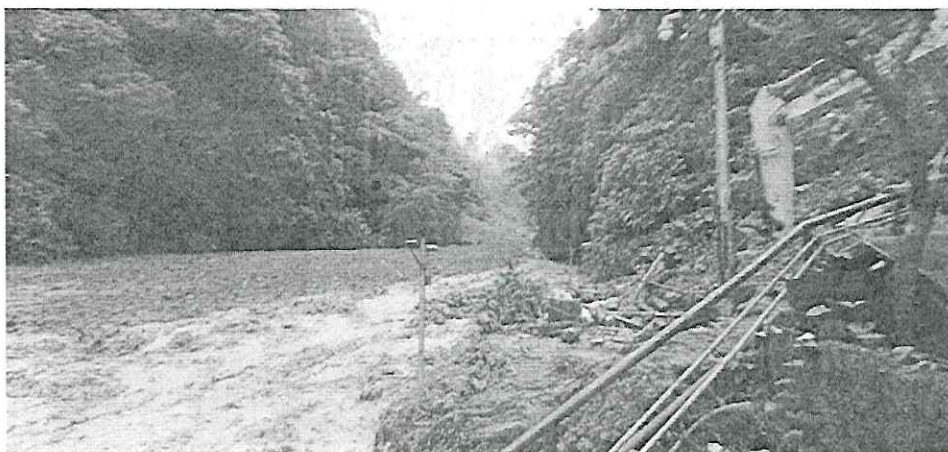
*Taponamiento estructuras hidráulicas sector bocatoma quebrada la honda*

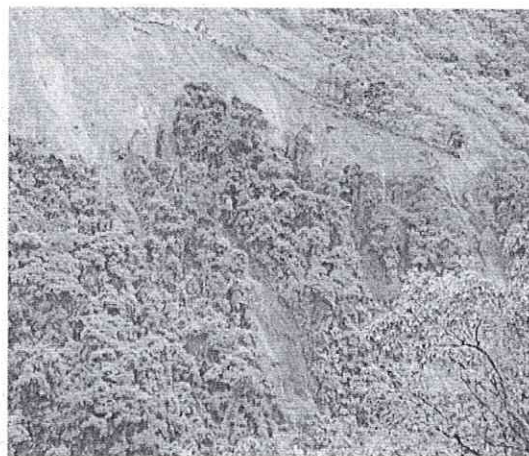
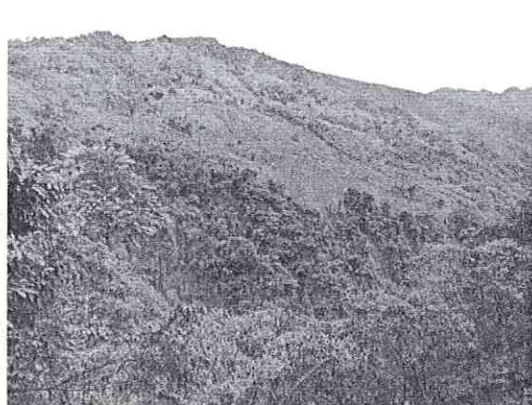
Que las precipitaciones constantes provocaron que se produjera un "DESLAVE", una gran cantidad de suelo y material erosionado se desprende de las laderas y se desplaza rápidamente hacia áreas más bajas. El Deslave provocado por las cárcavas ha llevado una gran cantidad de sedimentos y material aluvial hasta la bocatoma, provocando taponamiento en las rejillas de captación y estructuras hidráulicas provocando interrupción temporal del suministro de agua cruda para su tratamiento y distribución a los Villavicenses. Se calculó que el desarenador se encuentra enterrado unos 5 metros aproximadamente.

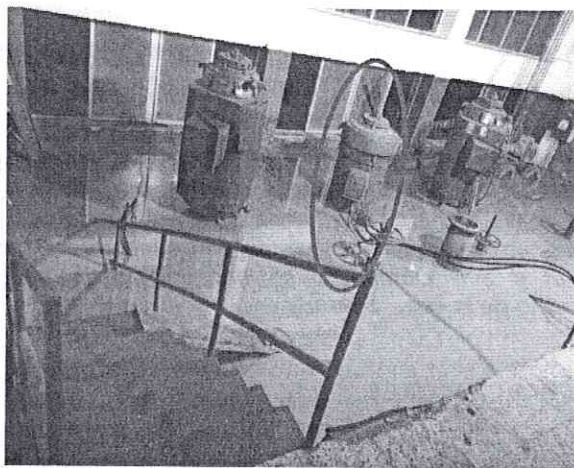
*Fotografía 7: Inundación al interior de la estación de Bombeo  
Fuente: EAAV, 2023*

A causa de las fuertes lluvias y al aumento del nivel del río Guatiquia, la estación de bombeo de Puente Abadía presentó inundación provocando que uno de los dos motores tuviera contacto con agua y tuviese que apagar, el tanque de almacenamiento de agua quedó por debajo del nivel del río y se saturó de material (lodo, material de arrastre y demás), esto causó que se apagara un motor por nivel de agua y era propenso a que sufriera daños, se está trabajando en retirar el sedimento acumulado en el tanque, es necesario el retiro del motor para mantenimiento y recuperar nuevamente los 400 litros por segundo aproximadamente de agua para su tratamiento.

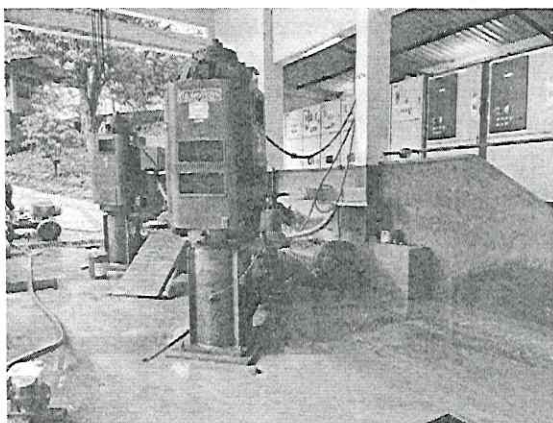
*Fotografía 8: Motor en funcionamiento en la casa de máquinas de Bavaria*  
Fuente: EAAV, 2023

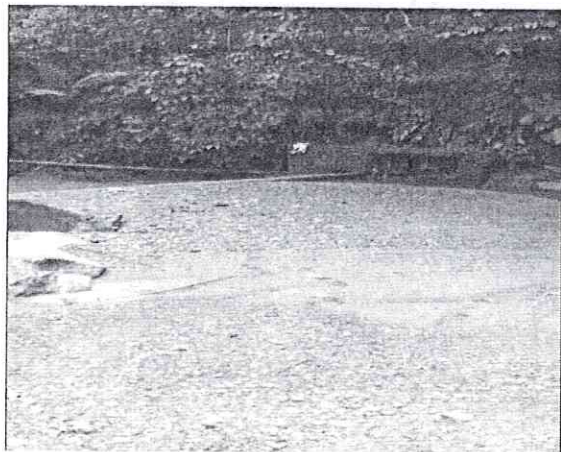
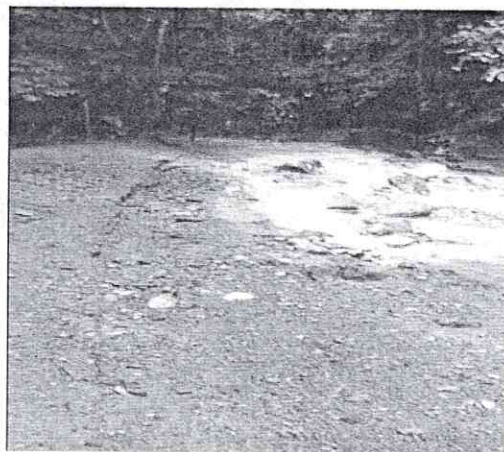
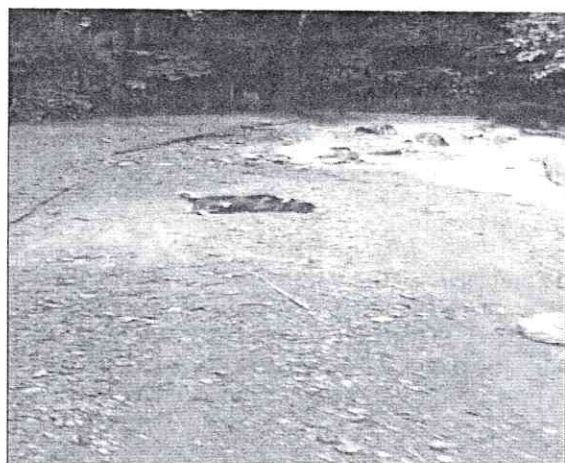
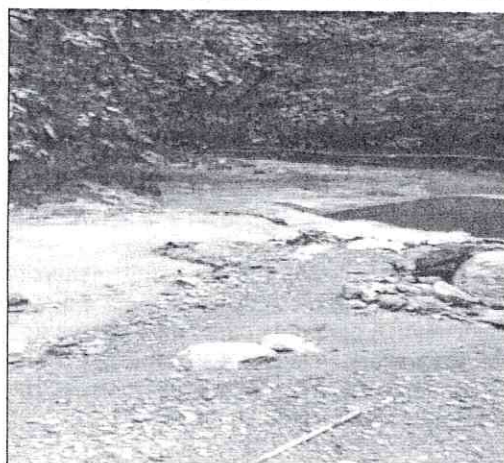
#### **PLANTA DE POTABILIZACION CAÑO BLANCO**

La planta de potabilización de caño presento durante el mismo periodo del 15 al 21 de mayo del 2023 a causa de las fuertes lluvias una gran acumulación de material de arrastre causando que el cauce del caño se desvíe, provocando la continuidad del servicio de agua para La Madrid, comunidad que cuenta aproximadamente con más de diez mil usuarios los cuales se han visto afectados por el preciado líquido.
