## INFORME MENSUAL DE INTERVENTORÍA No. 1

### INTERVENTORÍA TÉCNICA, ADMINISTRATIVA, FINANCIERA Y AMBIENTAL AL MANTENIMIENTO Y REHABILITACION DE LA MALLA VIAL EN EL MUNICIPIO DE POPAYAN.

PERIODO DEL 03 AL 31 DE OCTUBRE DE 2023

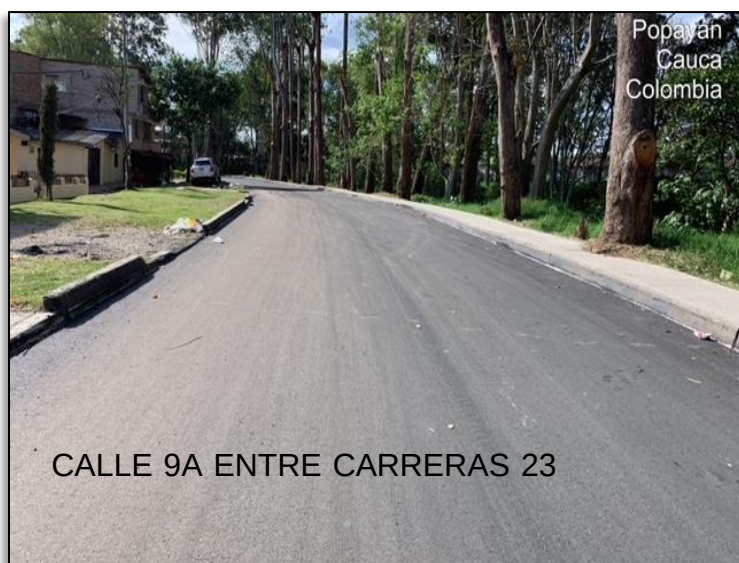
CALLE 9A ENTRE CARRERAS 23

*Ilustración 3 Fotografías No. 1, 2 y 3: Instalación y compactación de mezcla asfáltica, Calle 9A entre Carreras 23 y 28 Barrio Tomas Cipriano; Carrera 28 entre Calles 9A y 10 Barrio Tomas Cipriano; Carrera 27A entre Calles 8 y 9 Barrio Santa Helena y Calle 14 entre Carreras 23 y 25 del Barrio Chapinero.*

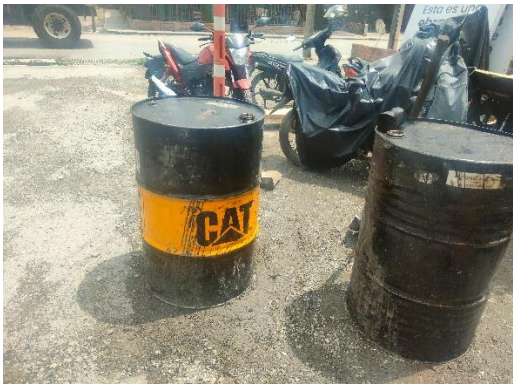
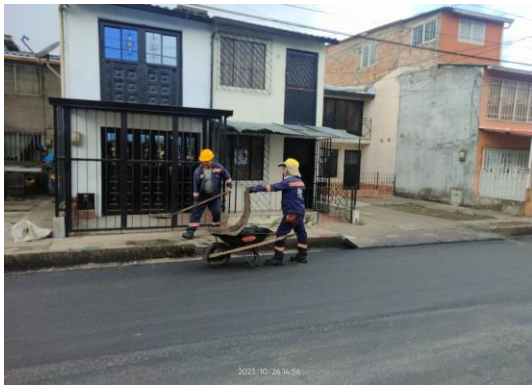
| Transporte y acopio provisional en canecas 55 Galones de la emulsión asfáltica para las vías. | Verificación Orden, limpieza y aseo en los frentes de obra. |

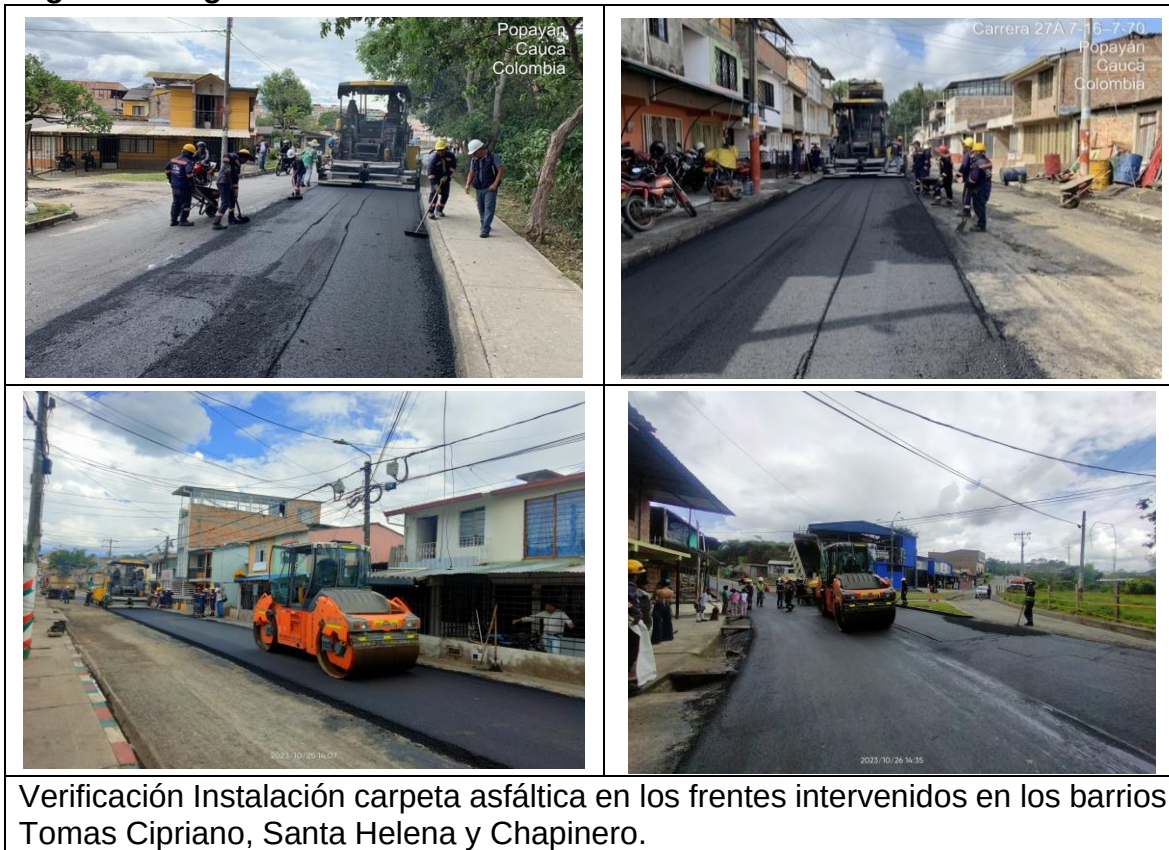
*Foto 3. Instalación carpeta asfáltica*

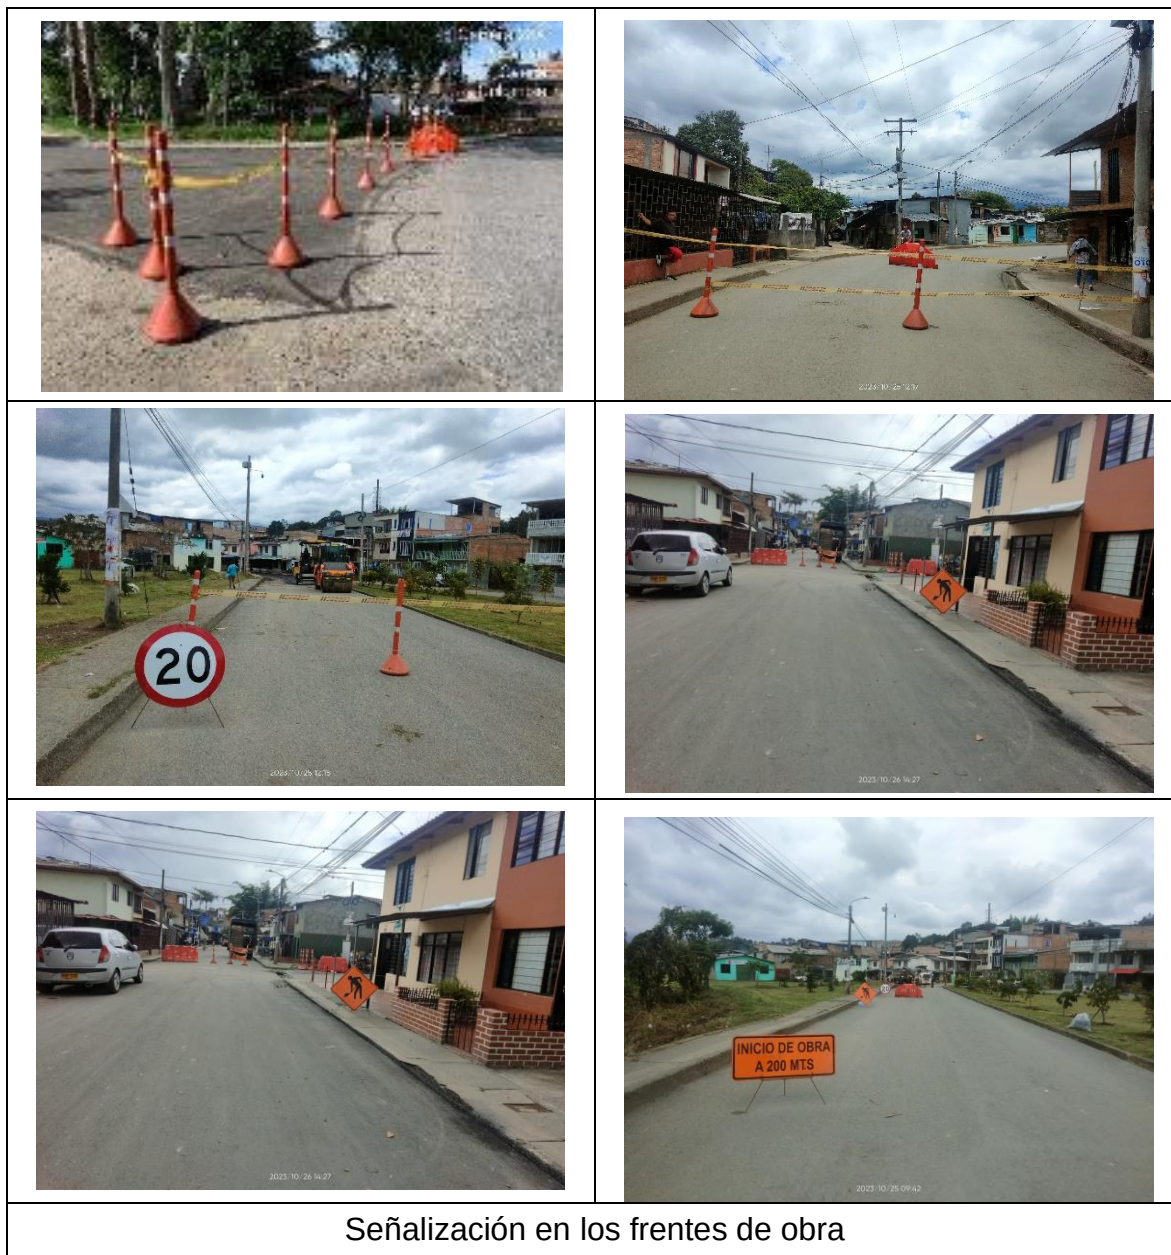
Señalización en los frentes de obra

*Foto 4. Instalación de Dispositivos y Canalización PMT*

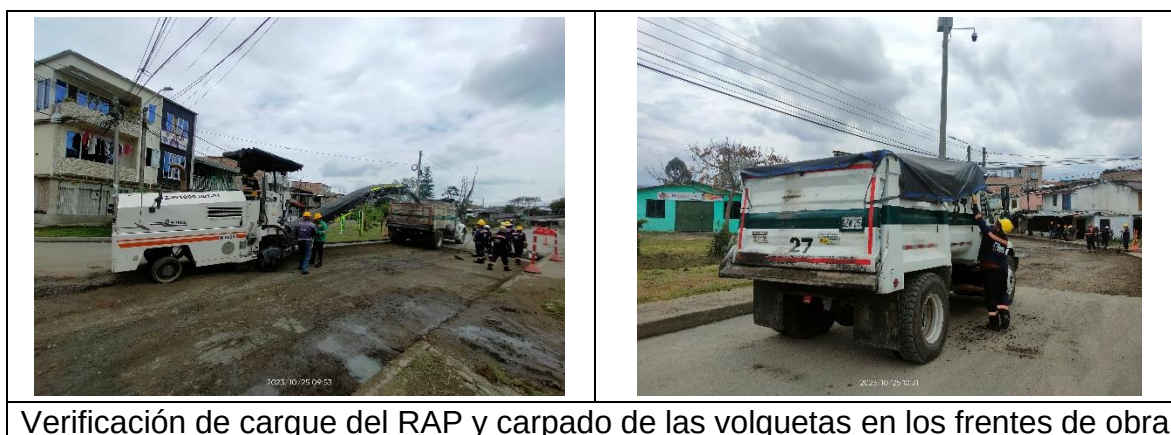
Verificación de cargue del RAP y carpado de las volquetas en los frentes de obra

Foto 5. Cargue, transporte de Rap y carpado de las volquetas

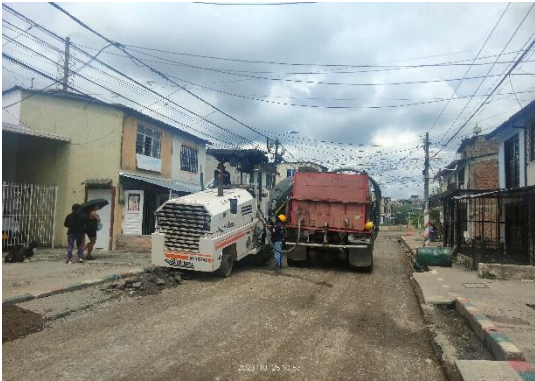
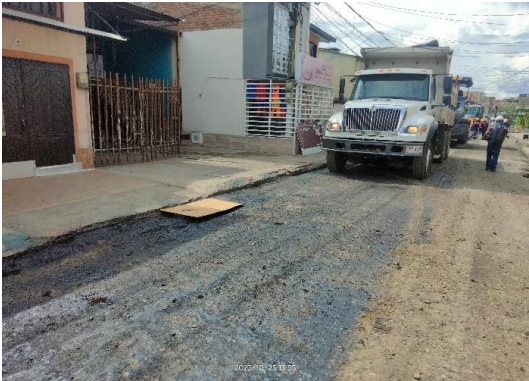
| Suministro de agua del carro tanque a la Fresadora | Protección de los sumideros en la instalación de mezcla asfáltica |

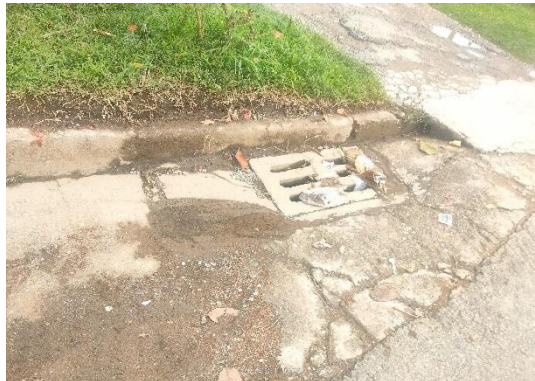
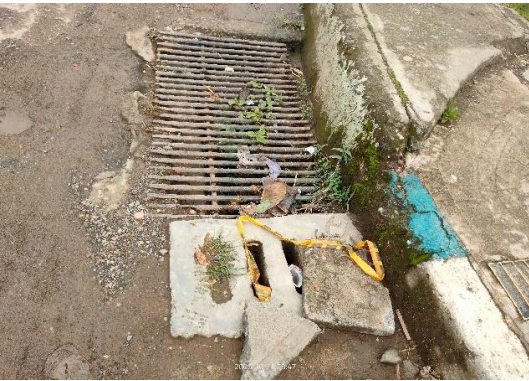
| Sumideros colmatados en el frente de obra Calle 14 Cra 25 a 23 Barrio Chapinero | |

El día 26 de octubre de 2023 en el comité técnico conjuntamente con la Alcaldía, contratista e interventoría, La Profesional Ambiental de interventoría solicita el apoyo a la Entidad de la Alcaldía para que realice una limpieza de los sumideros que están colmatados y no facilita la evacuación de las aguas lluvias presente en el frente de obra Calle 14 Cra 25 a 23 Barrio Chapinero. (Ver registro fotográfico 6).

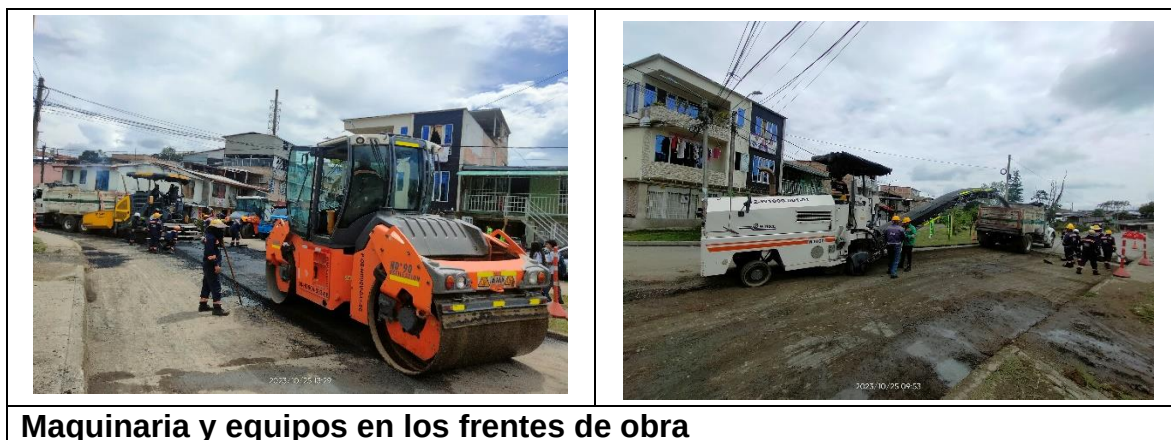
**Foto 7. Maquinaria y equipos.**

**Maquinaria y equipos en los frentes de obra**

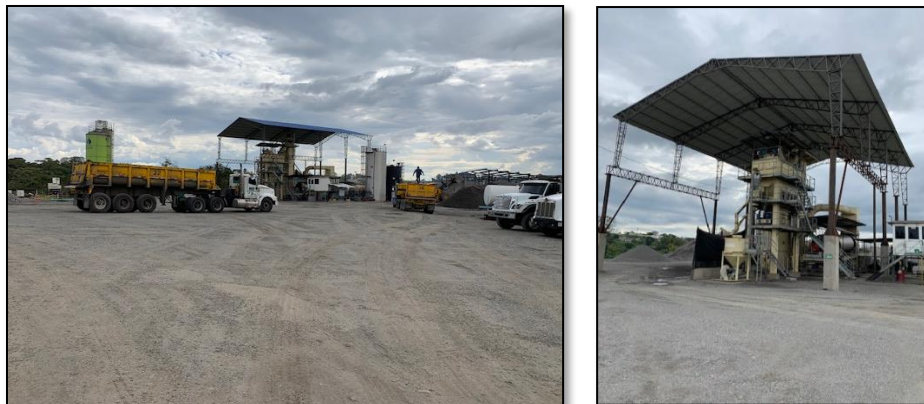
***Ilustración 5 Fotografías No 3 y 4: Planta Popayán – Producción de Mezcla Asfáltica. K6 Variante Sur Popayán - Cali.***

- Planta de mezcla asfáltica marca INTRAME Modelo RM-120, de sistema de mezclado en bachada.
  - Dos (2) tanques para almacenamiento de asfalto con capacidad aproximada de 35.000 Kgs c/u y un (1) tanque para almacenamiento de asfalto con capacidad aproximada de 70.000 Kg.
  - Un (1) tanque para almacenamiento de combustóleo con capacidad aproximada de 14.000 Gl.
  - Cuatro (4) tolvas de alimentación.
  - Caldera.
  - Cabina de Control
- Equipo para Agregados Pétreos
- Planta de Trituración. Incluye, trituradora primaria marca CHIMEANG / N° 2, secundaria con cono de 4 pies marca CHIMEANG. / N° 3, terciaria de impacto marca ORION.
  - Mallas de cribado.
  - Bandas transportadoras móviles.
  - Caseta de mando.
  - Zona de patios exteriores, y áreas para almacenamiento de agregados pétreos producto de la explotación.
