| INFORME DE OBRA | |
| 002 | |
| CONTRATO DE OBRA 2273 DEL 07 DE SEPTIEMBRE DE 2023 | |
| OBJETO DEL CONTRATO | SC-096 CONTRATAR LA RESTAURACIÓN DE LOS MURALES "LAS LAVANDERAS Y EL MOHÁN", "EL SUEÑO Y EL ESUEÑO" y "COSECHA DE ILUSIONES" UBICADOS EN LA BIBLIOTECA SOLEDAD RENGIFO DE LA CIUDAD DE IBAGUÉ |

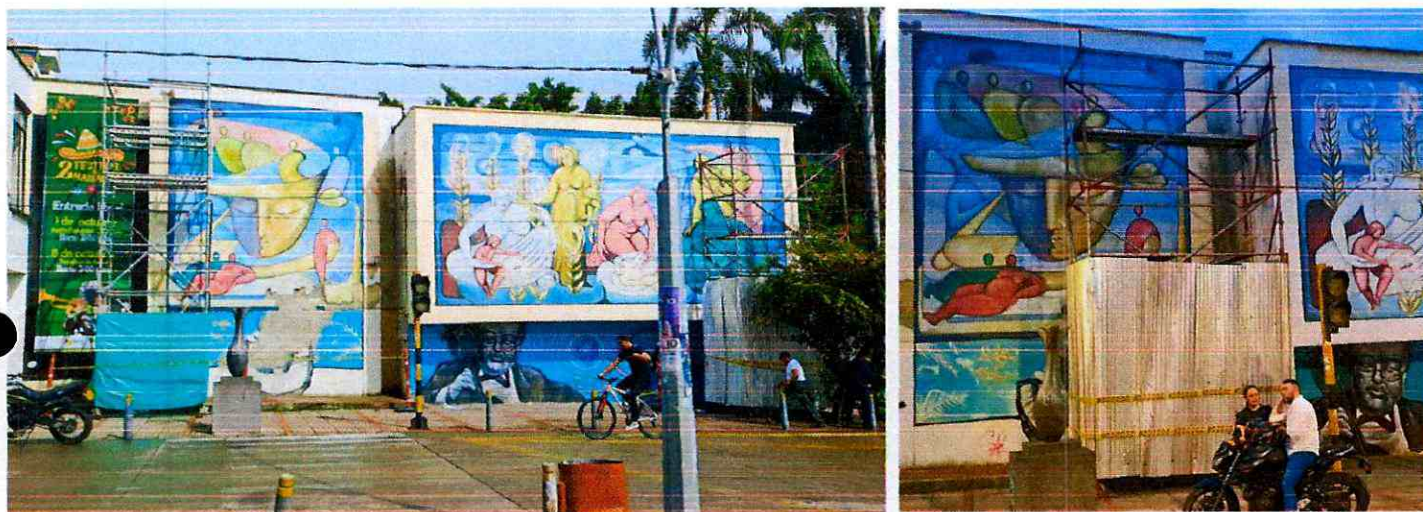
La actividad continua conforme avanza la intervención de los murales, realizando el trasado correspondiente de las secciones de andamio multidireccional certificado fabricados en acero estructural galvanizado cumpliendo con los requerimientos de la resolución 1409 de 2012 del Ministerio de Protección Social. A través de estos se garantiza un espacio de trabajo seguro, siendo estos unas estructuras versátiles, prácticas, que permiten la ejecución de múltiples funciones y se adaptan según las dimensiones de los espacios.

*Fotografía, 1 y 2 Proceso de armado e instalación de andamio certificado*

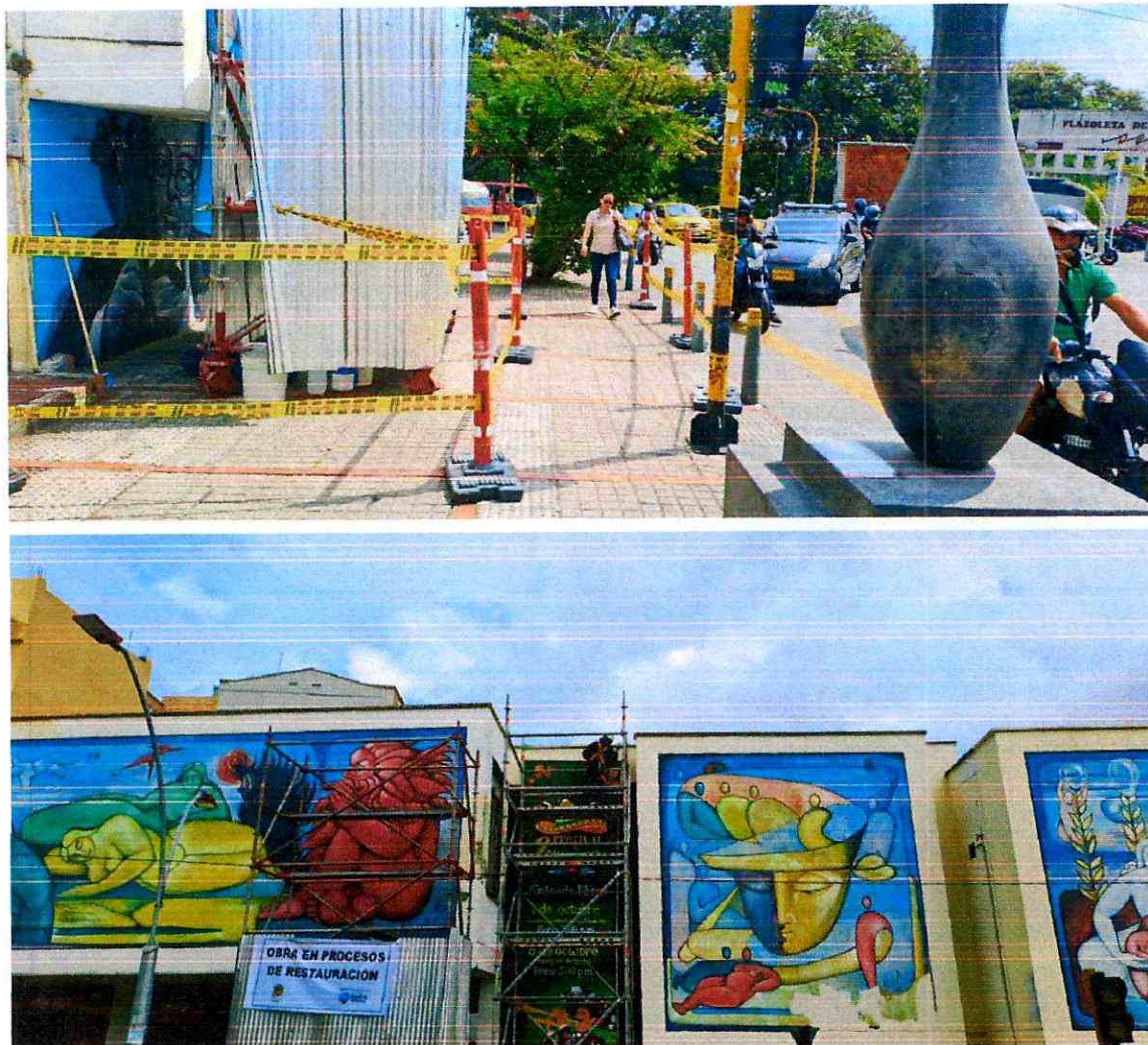
Con el fin de demarcar la zona de circulación peatonal se realizó la demarcación del paso peatonal, mediante la instalación de colombinas plásticas (delineadores tubulares) conectados mediante cinta de señalización amarilla y advirtiendo así el inicio y fin del tramo de intervención. También se realizó la instalación del pendón informativo.

*Fotografía 3 y 4 Vistas implementación de cerramiento y pendones*

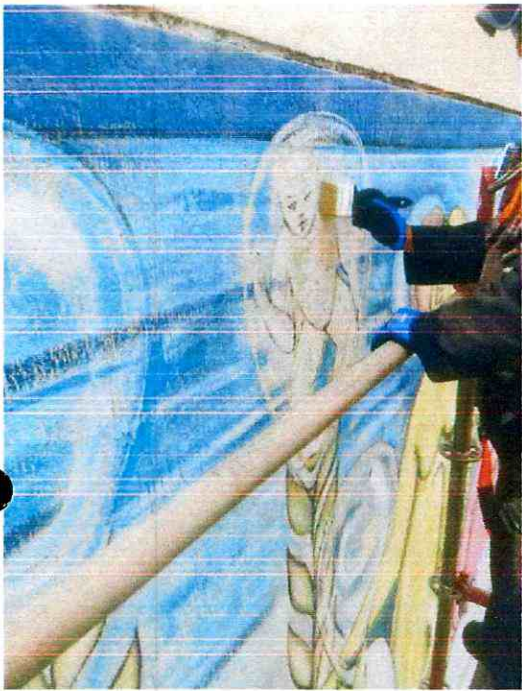
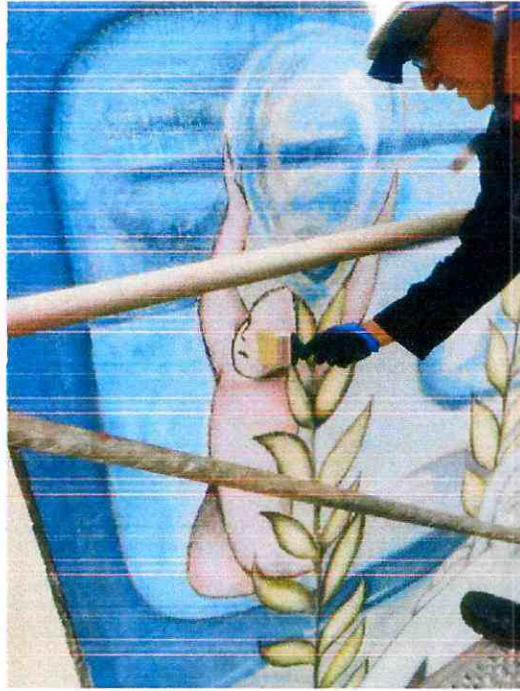
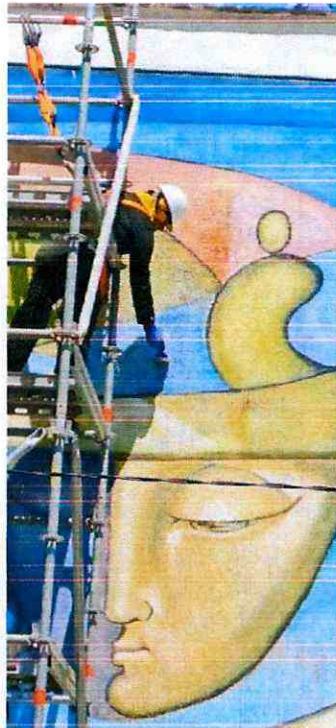
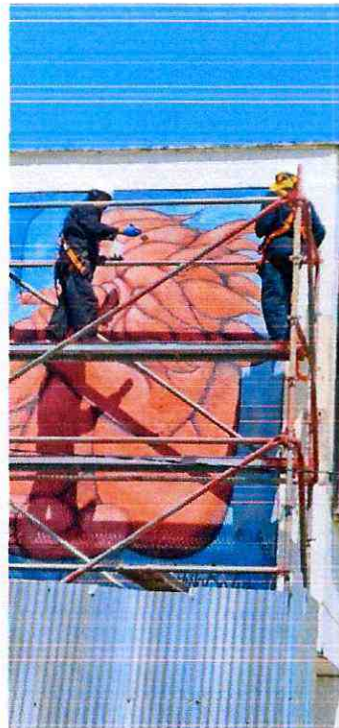
Consistió en la eliminación de la suciedad no consistente acumulada sobre las representaciones murales faltantes e identificadas como "LAS LAVANDERAS Y EL MOHÁN" y "EL SUEÑO Y EL ESUEÑO", se utilizaron brochas anchas de cerda suave, iniciando la eliminación de la suciedad desde la parte superior desplazándose desde un costado hasta otro, descendiendo hasta llegar a la parte baja de las composiciones.

Las brochas utilizadas en esta actividad fueron limpiadas constantemente para evitar que la superficie pictórica se manche por efectos de la acumulación y arrastre de la suciedad acumulada en éstas. En los espacios en donde se presentaron grietas y fisuras, se utilizaron peras de caucho para insuflar aire al interior de las cavidades con el objetivo de eliminar el polvo y suciedad acumulada.

Fotografía 5, 6, 7, 8, 9, 10 y 11 Proceso de limpieza superficial en seco y eliminación de manchas

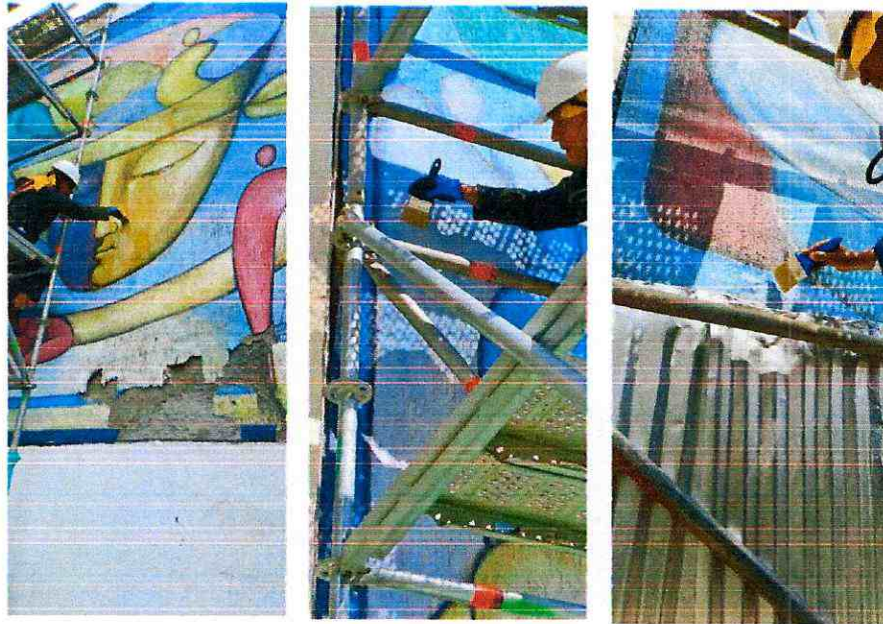
*Fotografía 12, 13 y 14 Proceso de limpieza superficial en seco y eliminación de manchas*

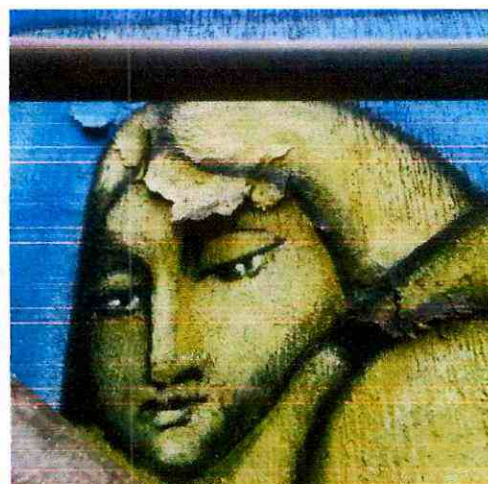
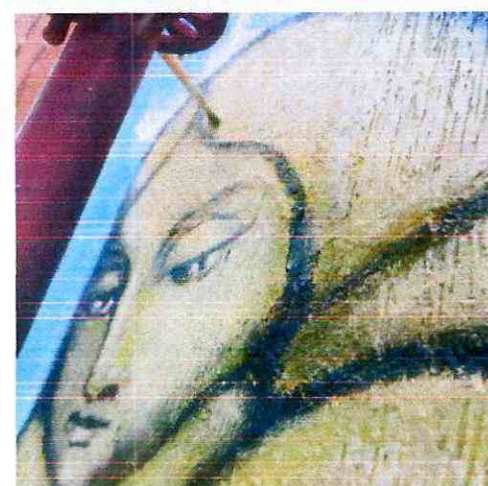
Fotografía 17 y 18 Detalle proceso de readhesión de capa pictórica con desprendimiento

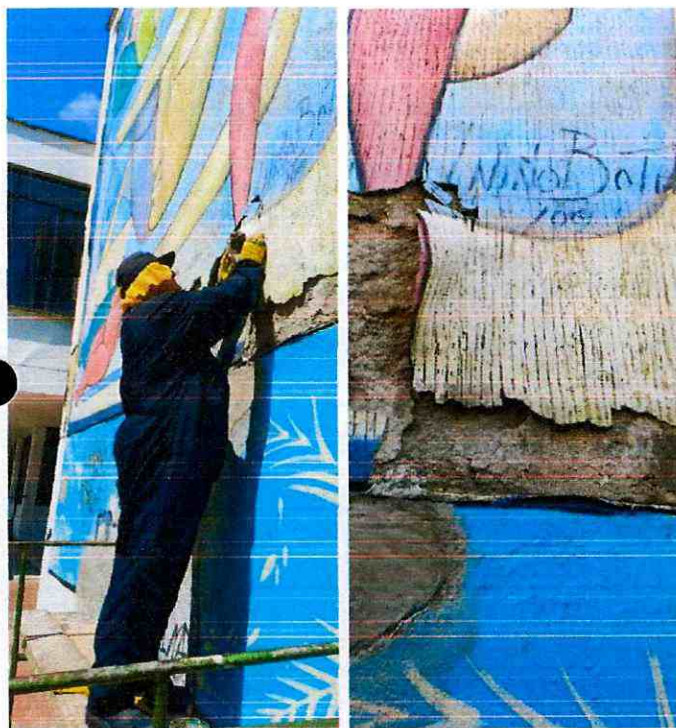
Fotografía 22 y 23 Detalle proceso de readhesión de capa pictórica con desprendimiento

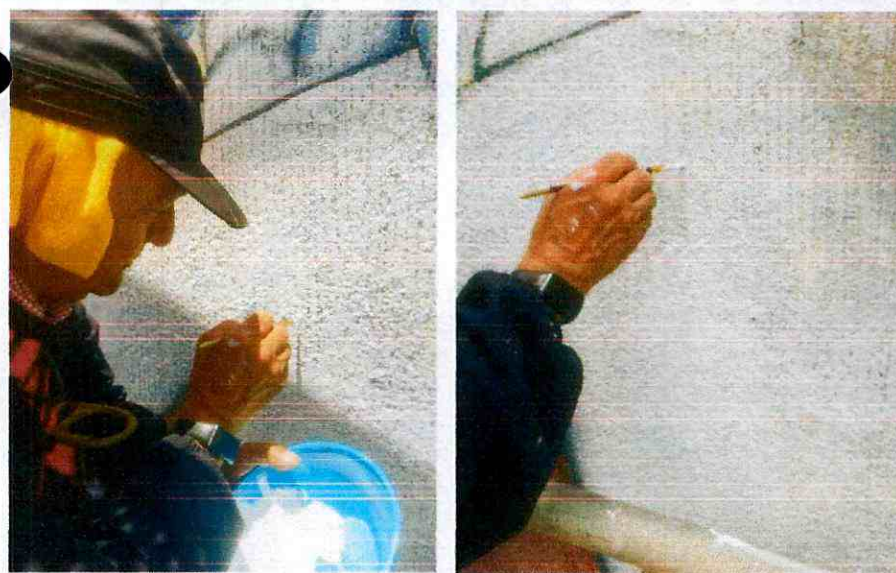
En las separaciones identificadas como grietas y fisuras se deberán rellenar los espacios entre bordes para recuperar su estructura y volumetría interna. Inicialmente con jeringa se aplicó alcohol para eliminar la tensión superficial. Posteriormente para realizar el relleno y adherencia se aplicó primal en proporción al 3%, inyectando de manera controlada y con un algodón se controlará la aplicación del producto con el fin de no generar manchas por chorreones.

En los espacios en que no fue necesario la introducción de material, porque la dimensión de la separación es apenas perceptible, la intervención consistió en la presentación estética por medio de aplicación de color.

Fotografía 26, 27, 28, 29, 30 y 31  
Relleno de grietas y fisuras.

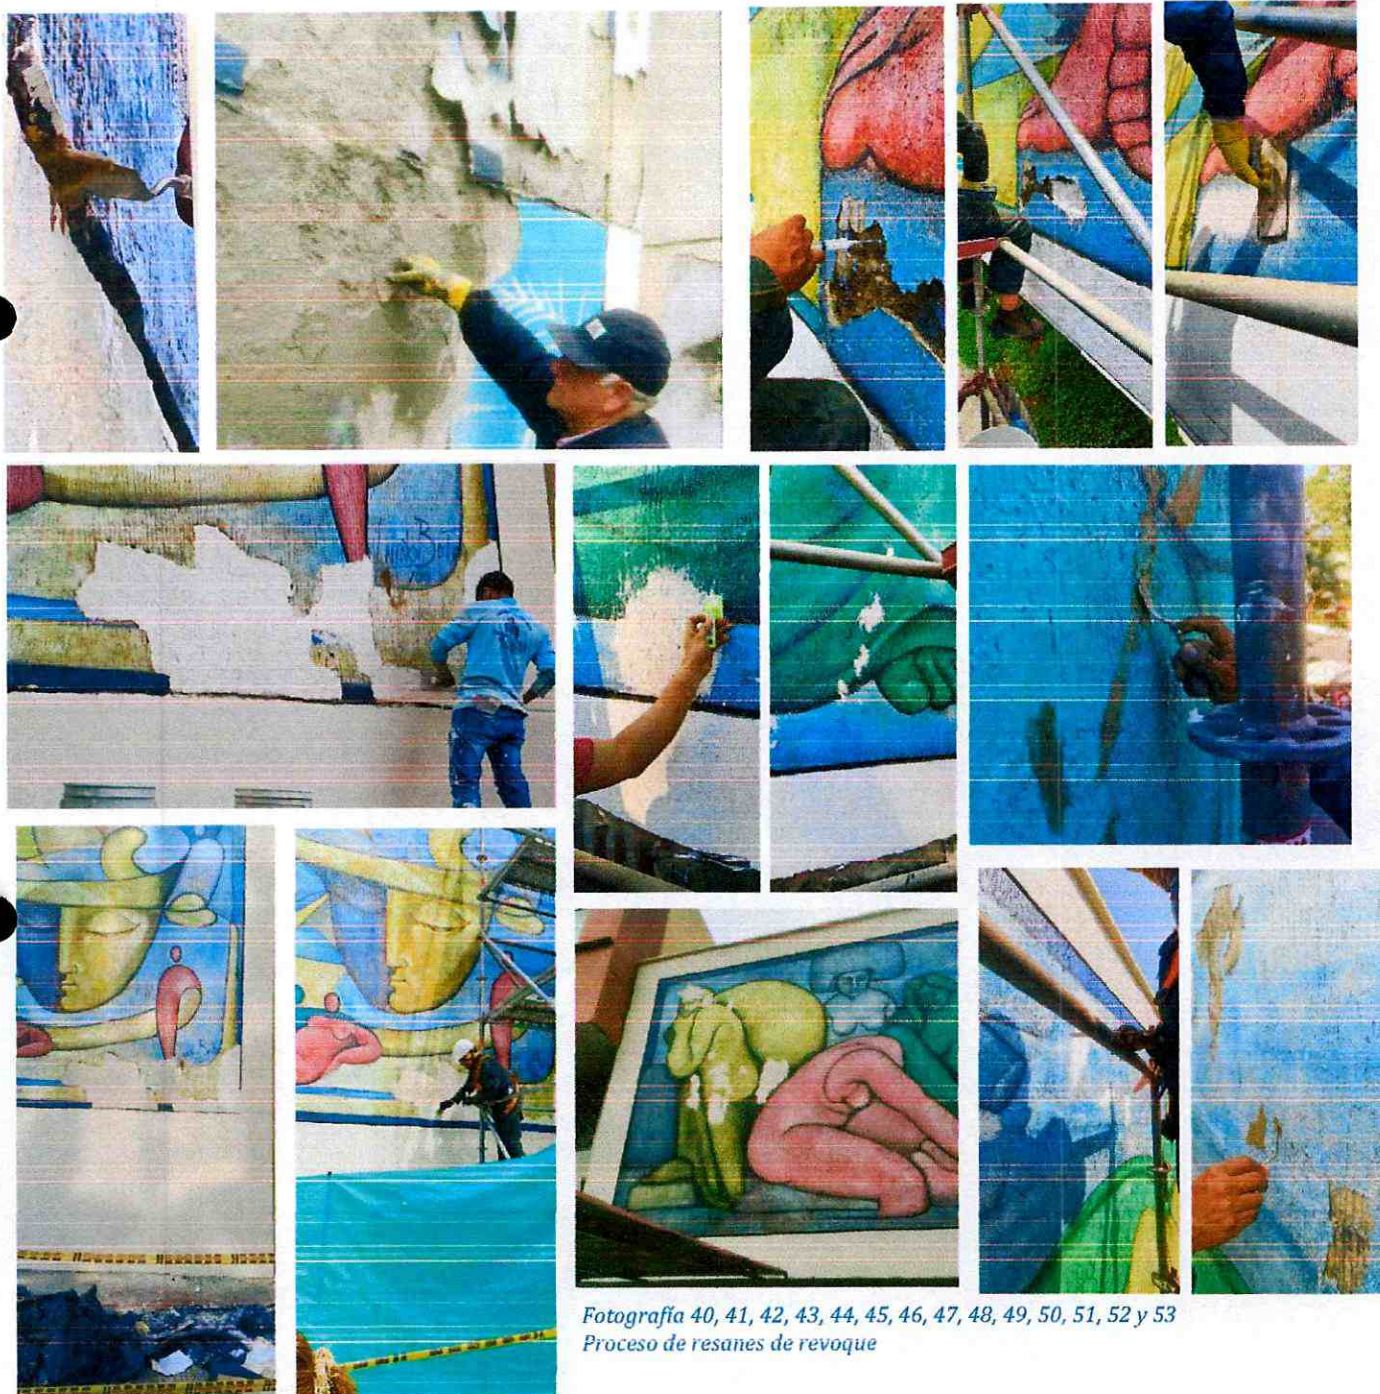
En las áreas identificadas con faltantes de soporte, se realizó la restitución de la capa de revoque elaborada con cal y arena de peña en proporciones 1:1, y se añadió polvo de mármol en una proporción del 0,5 para mejorar las características de consistencia de la mezcla una vez seca.

La aplicación del mortero se realizó con ayuda de herramienta menor dependiendo de la necesidad del área, en algunas zonas fue necesario la aplicación de varias capas hasta que se obtuvo un nivel y textura similar a la superficie original.

Fotografía 40, 41, 42, 43, 44, 45, 46, 47, 48, 49, 50, 51, 52 y 53  
Proceso de resanes de revoque

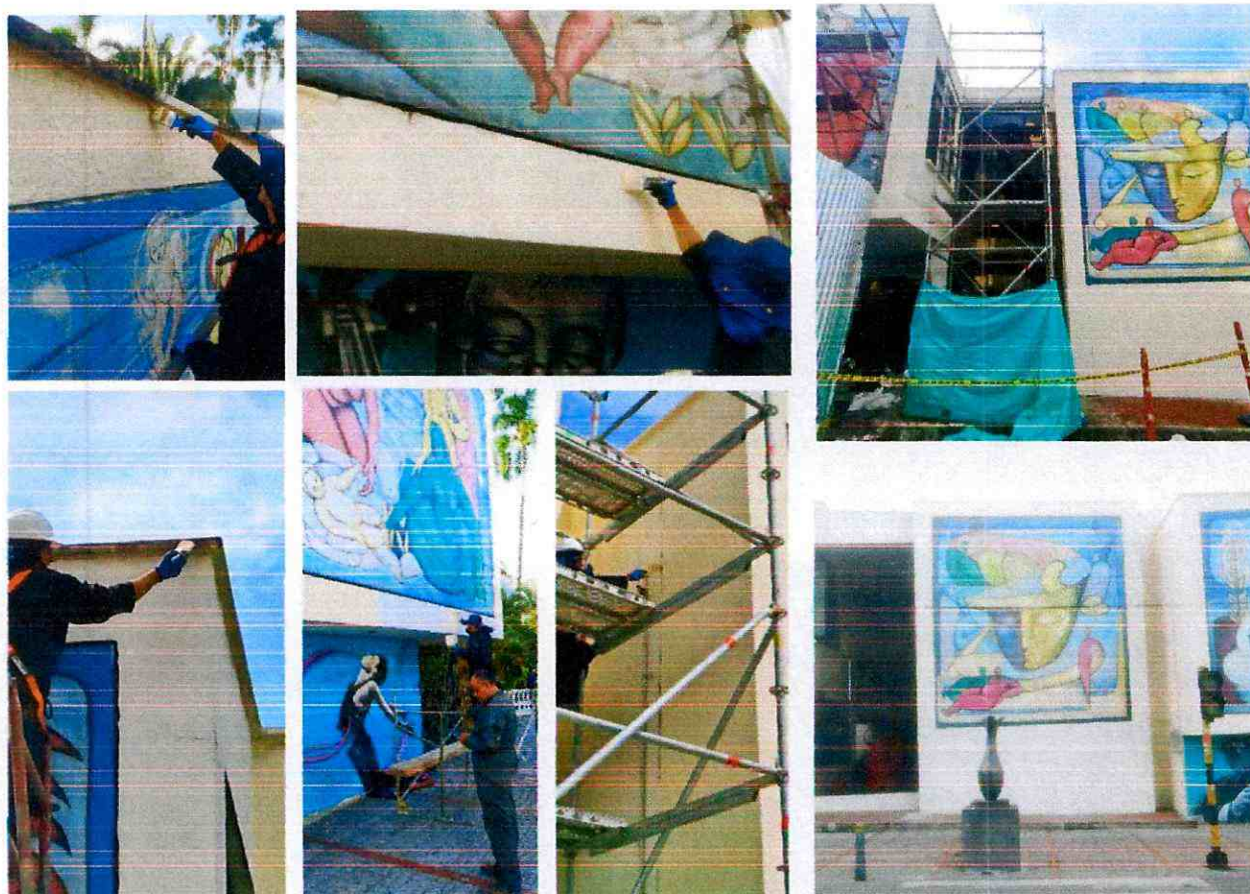
Posteriormente se realizó la aplicación con rodillos de la pintura tipo coraza del color 061 Sorbete suave NR099 -P en la totalidad de la superficie de la fachada.

*Fotografía 75, 76, 77, 78, 79, 80 y 81 Detalle aplicación pintura coraza en fachada*
