**INFORME DE AVANCE No 2: COMPONENTES EXPLORACIÓN Y  
CARACTERIZACIÓN GEOTÉCNICA, MODELO GEOLÓGICO – GEOTÉCNICO Y  
ANÁLISIS DE ESTABILIDAD - SECTOR LA ESPERANZA**

**PROYECTO**  
**ESTUDIOS Y DISEÑOS PARA REALIZAR OBRAS DE MITIGACIÓN DE  
DESLIZAMIENTOS UBICADOS EN: LA URBANIZACIÓN MIRADOR DE LA  
ESPERANZA, EL SECTOR LA FUENTE Y QUEBRADA BECERRAS KILÓMETRO 4  
VIA DUITAMA CHARALÁ - MUNICIPIO DE DUITAMA**

**DICIEMBRE DE 2023**

**CLIENTE SOLICITANTE: ALCALDÍA MUNICIPAL DE DUITAMA**

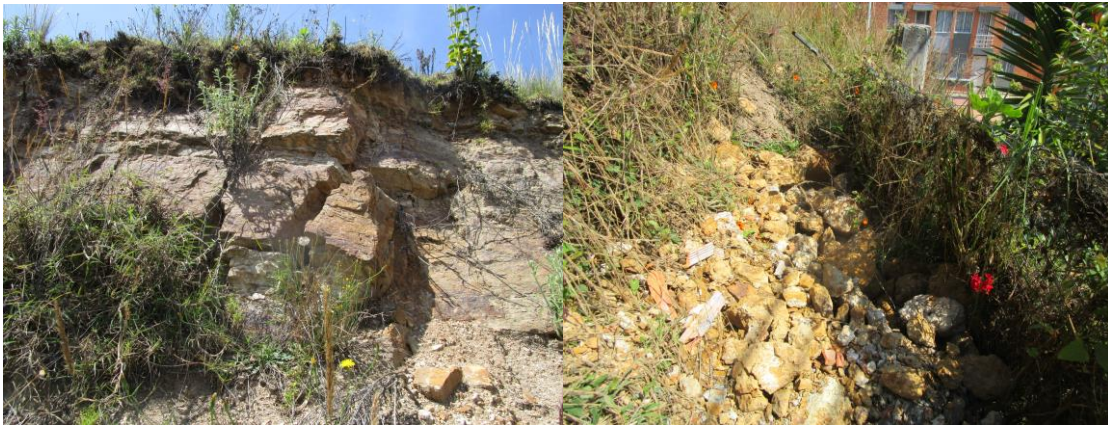
En la parte central del talud se observó meteorización diferencial que se caracteriza por erosionar los estratos de la formación cuyos componentes son más friables, quedando así los materiales más resistentes colgando. Se puede concluir que para la construcción de la urbanización se realiza un corte en el macizo exponiéndolo a la meteorización diferenciada de capas arcillosas que desaparecen y dejan suspendidos bloques de arenisca que también influenciados por la disposición estructural se desprenden y se convierten en un factor crítico para la contención de caída de rocas, que se evidencia varían en tamaño. (Fotografía 1 y 2).

**Fotografía 1 y 2.** Bloques sueltos producto de la erosión.

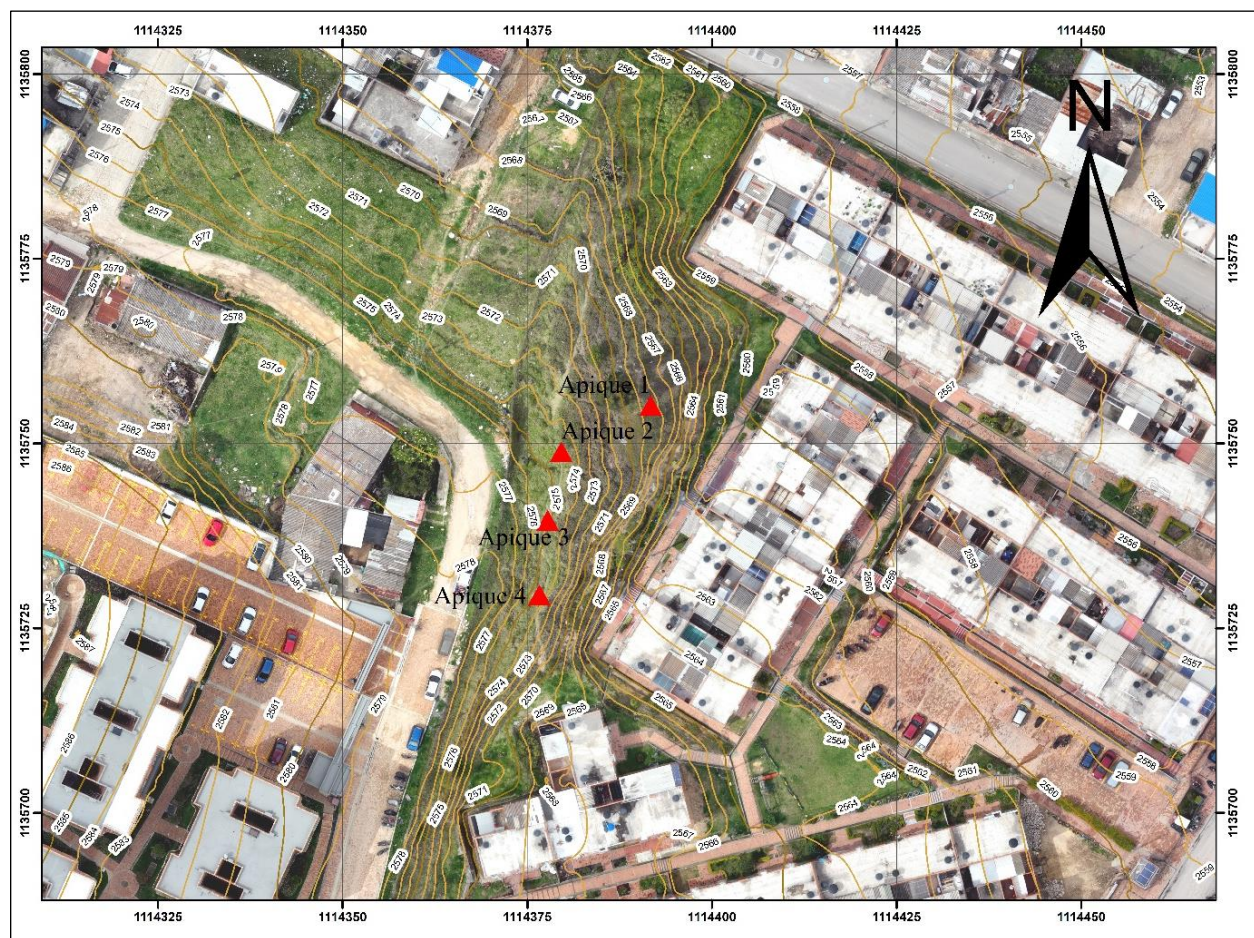
**Figura 1.** Ubicación de los apiques de exploración geotécnica en el área del proyecto.

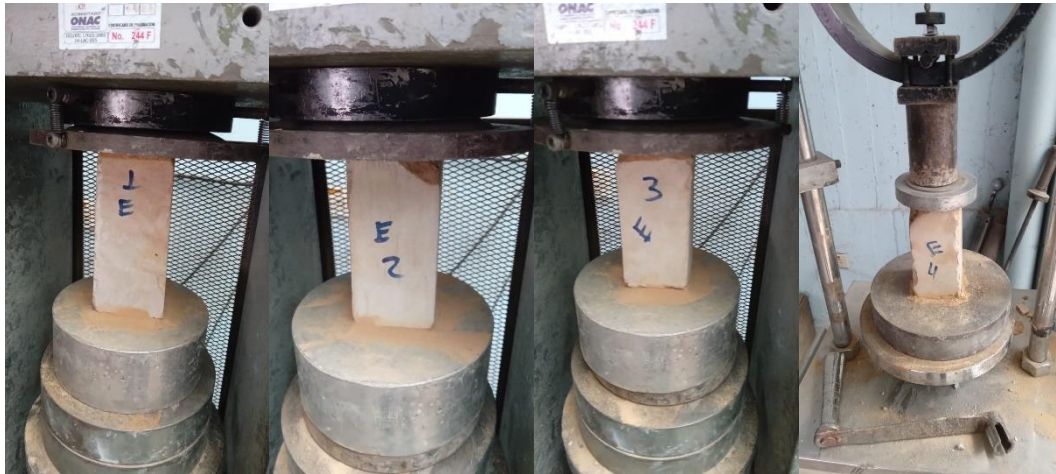
**Fotografía 10, 11, 12 y 13.** Fotografías de las muestras del macizo rocoso y ensayo de resistencia a la compresión simple.

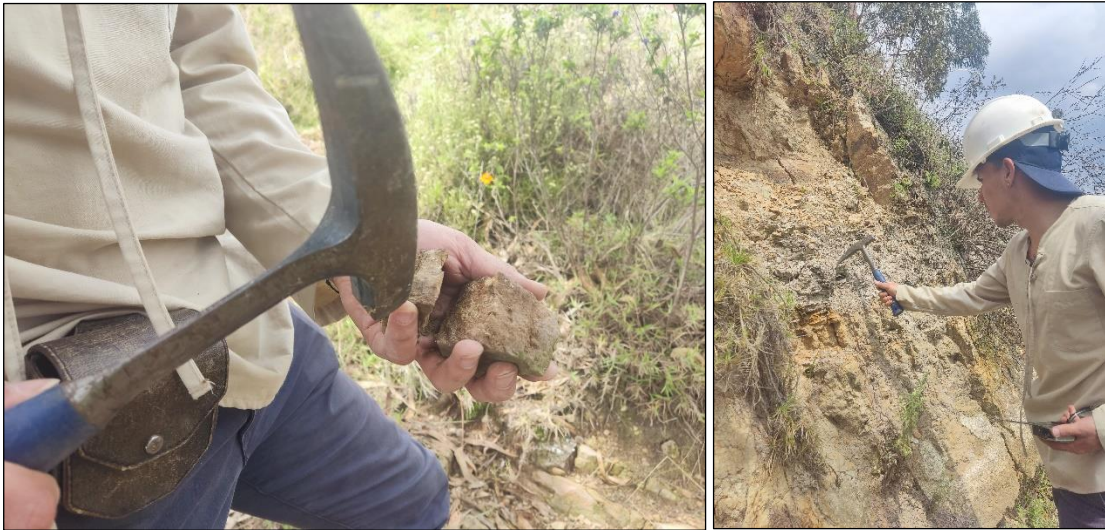
**Fotografías 14 y 15.** Caracterización manual de muestras para determinar rango de resistencia en campo.

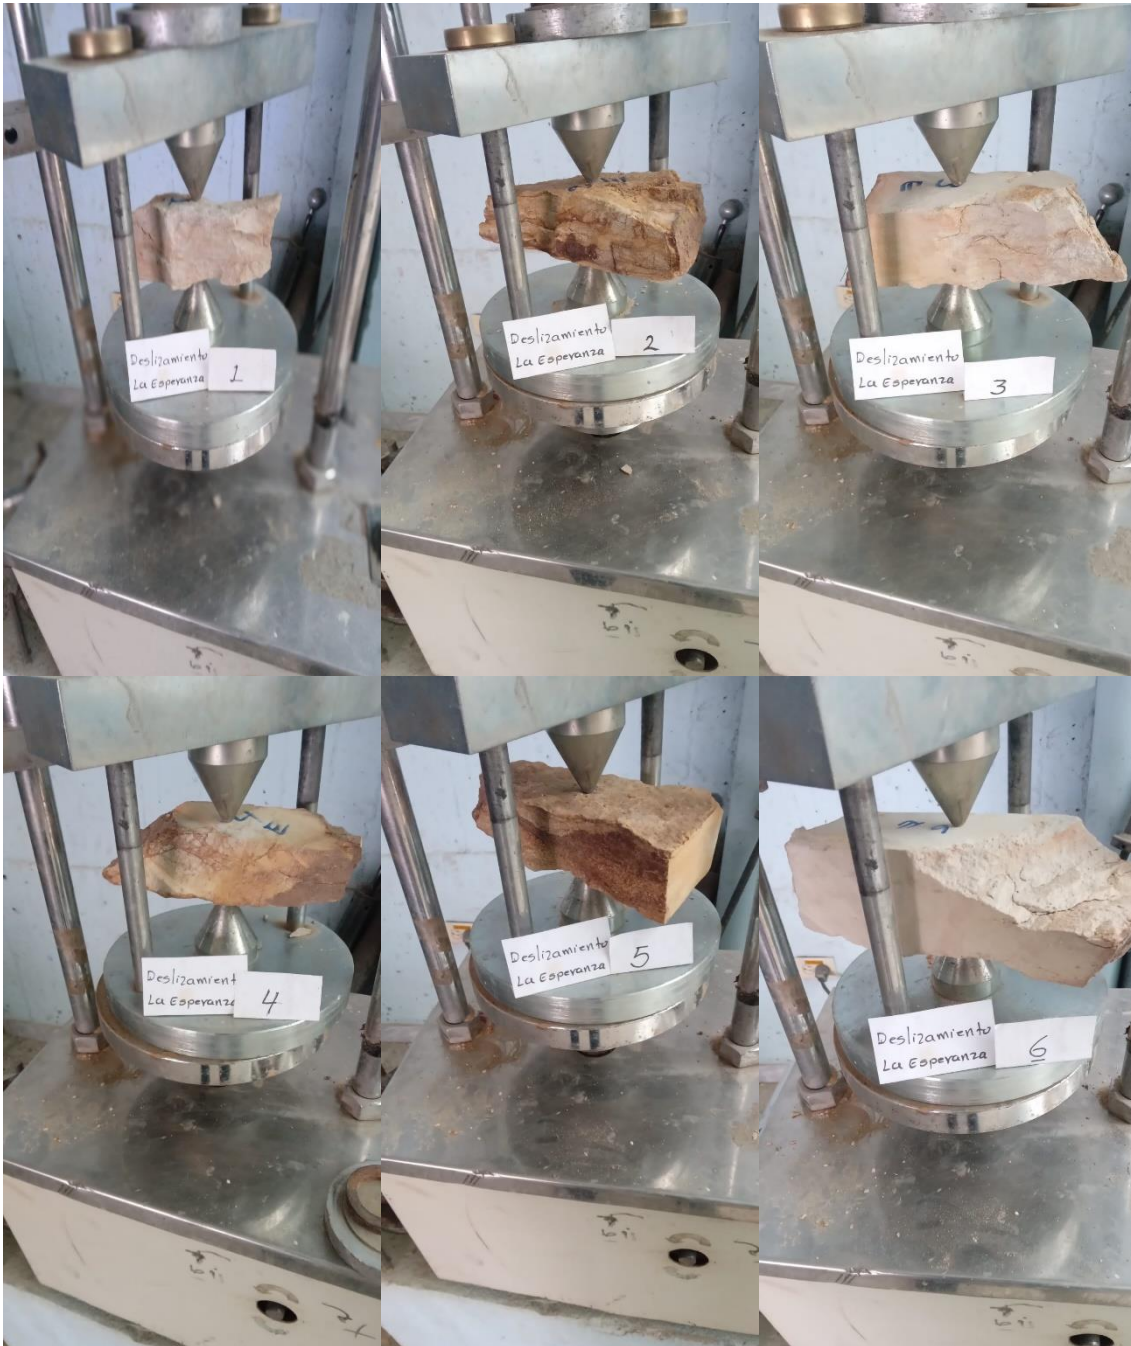
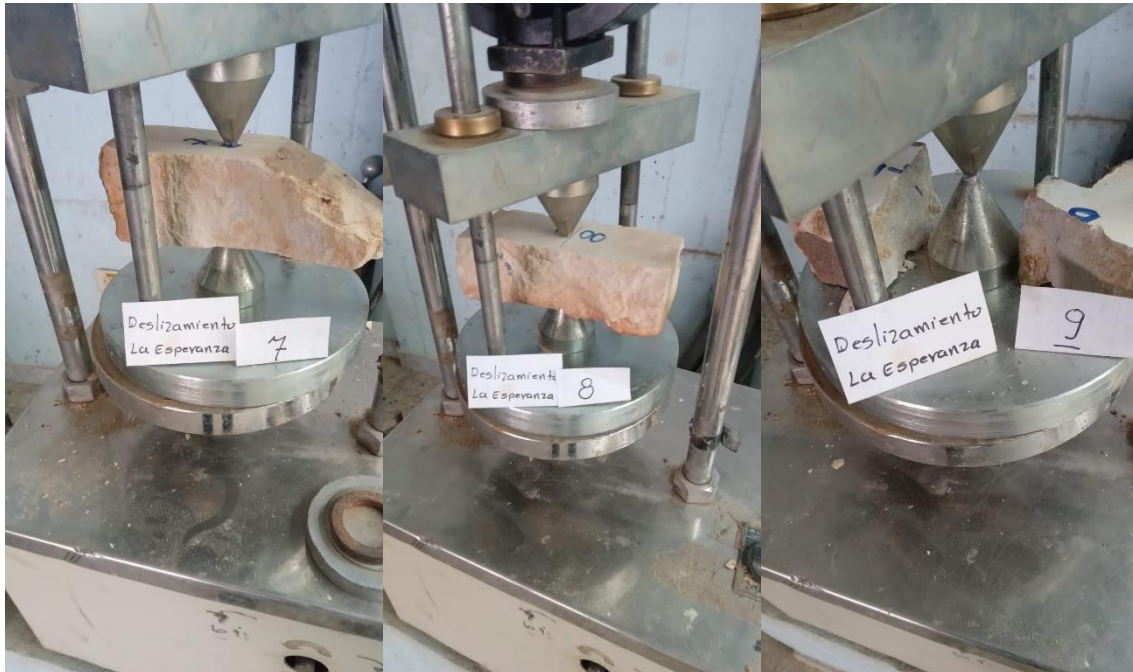
Otro ensayo complementario a la compresión simple, es el de carga por punta, que permite estimar de forma indirecta la resistencia a la compresión simple; es un ensayo de fácil implementación, por tal motivo, es una buena opción para complementar la información de laboratorio. A continuación, se presentan los resultados de los ensayos:

Fotografía 16, 17, 18, 19, 20, 21, 22, 23 y 24. Ensayo de carga por punta en muestras de roca.

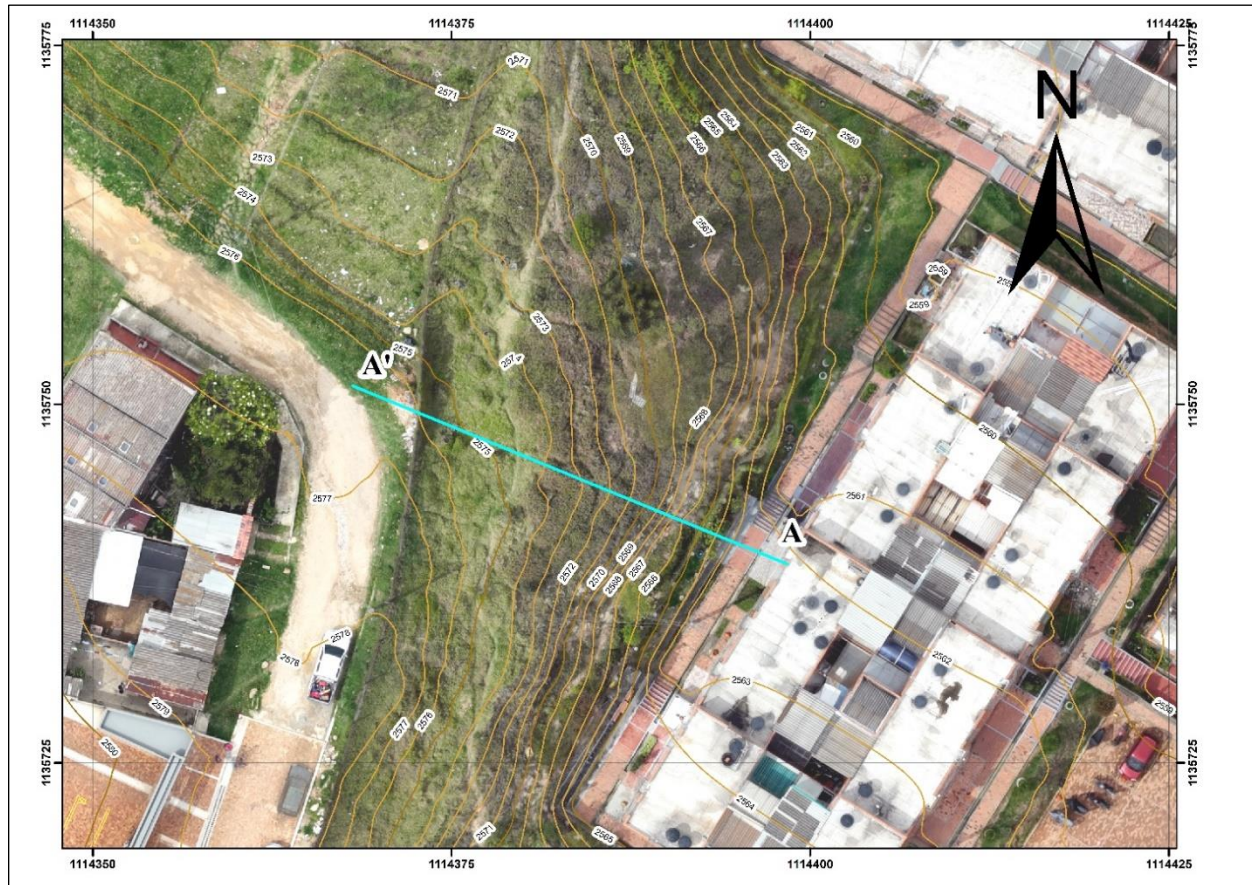
Para el actual proyecto se realizó el análisis de SMR para la zona del talud más crítica que ha presentado inestabilidad y caída de bloques. El corte se puede observar en la siguiente figura:

**Figura 14.** Corte para el análisis cinemático del talud y clasificación SMR del macizo.

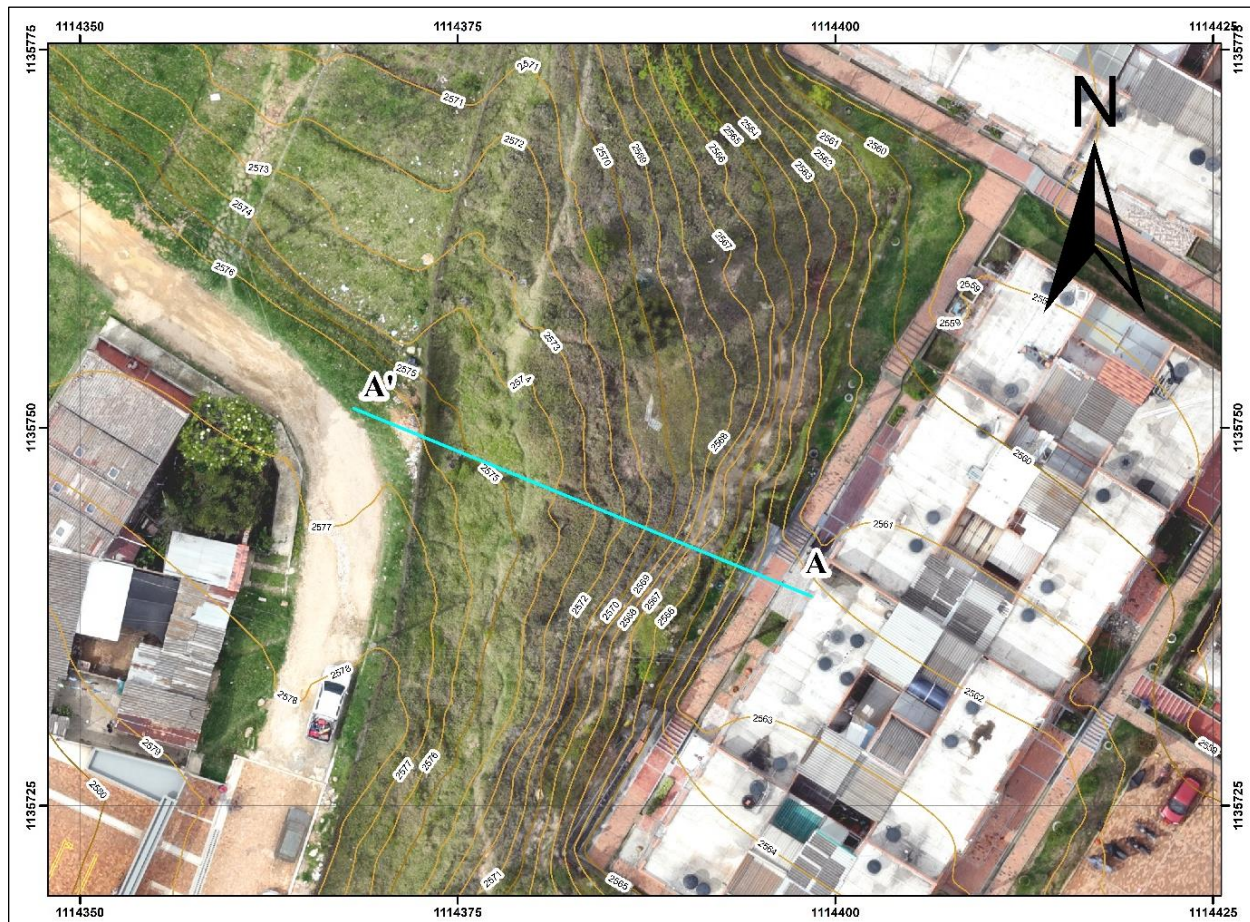
La posición y orientación del perfil para el análisis, se escogió para un modelo promedio de las características geométricas de la ladera y adicionalmente la tendencia de las pendientes. Posteriormente con la información de exploración y caracterización geo mecánica, se extractaron los parámetros mecánicos del material. A continuación, se presenta el corte desde planta y perfil con la distribución de las capas o estratos encontrados generalizado a nivel del macizo rocoso.

**Figura 18.** Corte para el análisis de estabilidad general del talud.

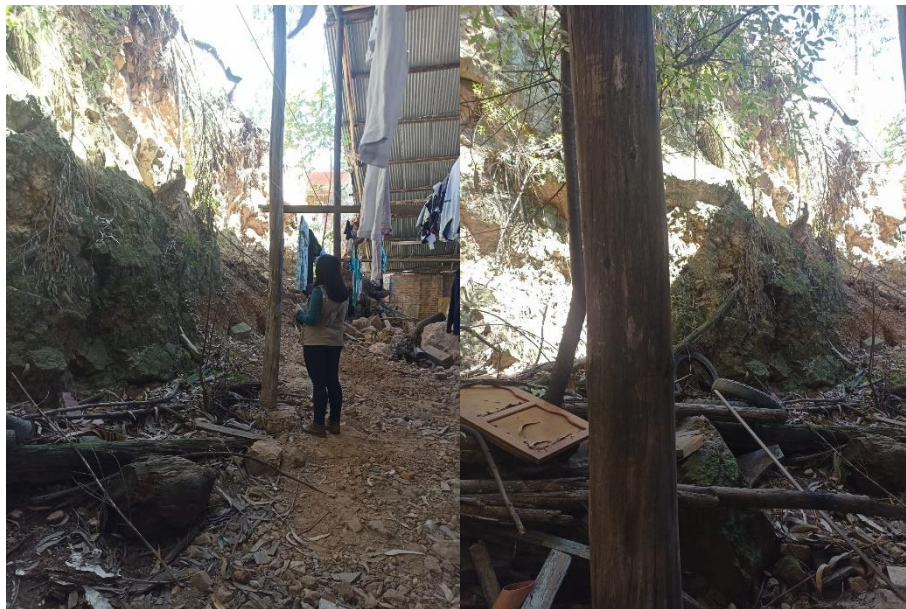
**Fotografías 1, 2.** Zona con presencia de caída de bloques debido a meteorización biológica generada por raíces de árboles de especie eucalyptus.

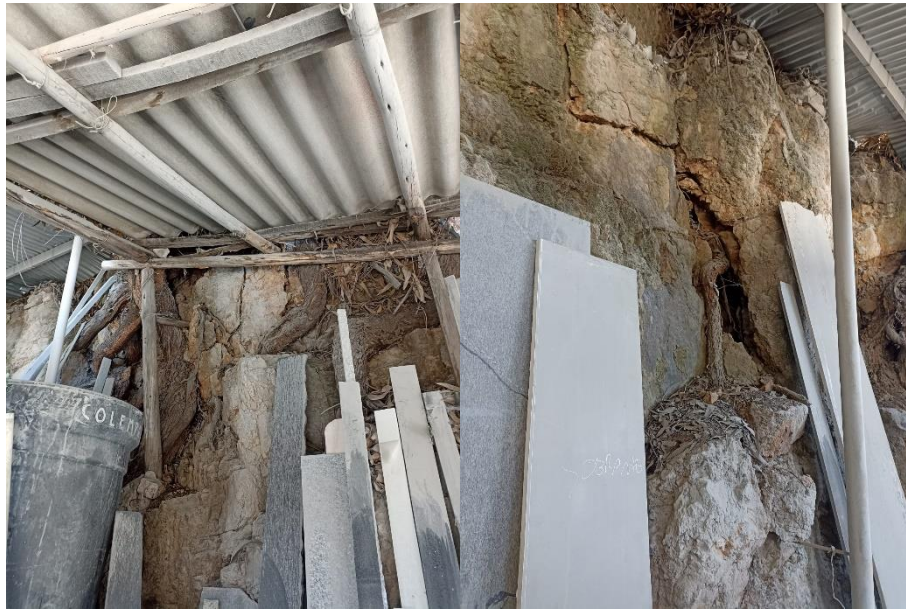
Hacia la parte suroeste del talud, se presenta meteorización biológica debido a las raíces de los árboles. Ver. Fotografías 3 y 4. Estas raíces han aumentado el diaclasamiento y fracturamiento del macizo rocoso y muchos de estos bloques han caído en predios causando daños físicos a bienes materiales de los habitantes del sector. Otra problemática que se evidenció en la zona, es el crecimiento de los árboles de género eucalyptus que tienden a alcanzar grandes alturas y son proclives a caer por volcamiento, riesgo que debe ser tratado con la mayor celeridad posible.

**Fotografías 3 y 4.** Evidencia de meteorización biológica y fracturación del macizo por raíces.

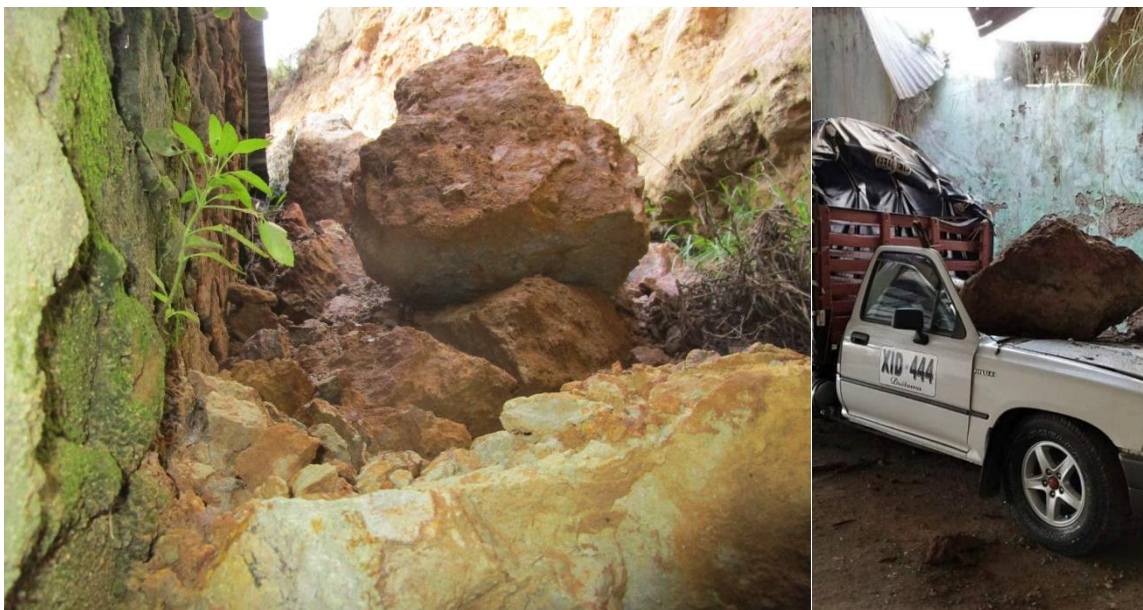
**Fotografías 5 y 6.** Deslizamiento, caída de rocas y daños producidos por el movimiento.

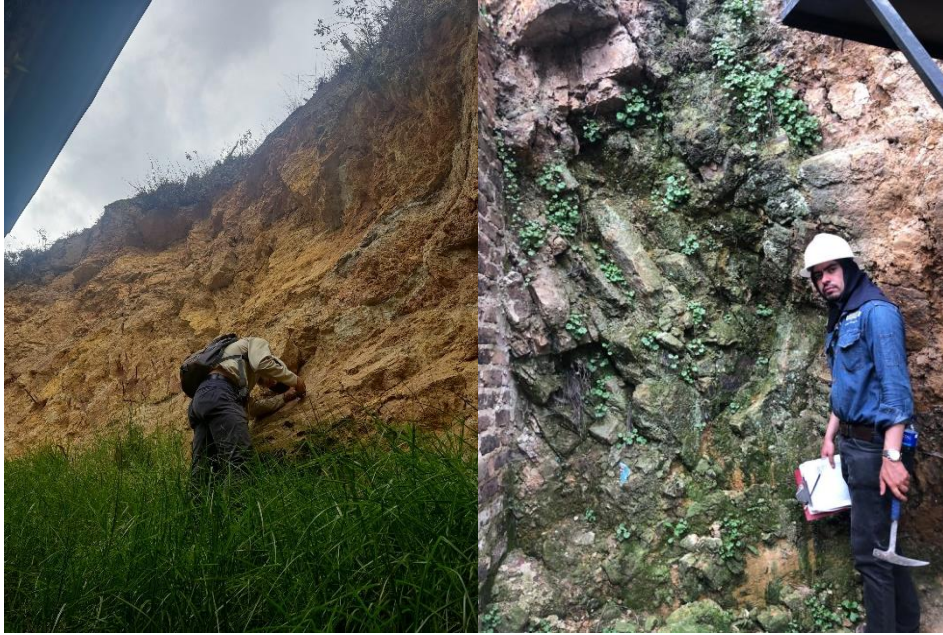
Durante la exploración, se observó el talud a contrapendiente que se encuentra en la zona donde una gran cuña de material rocoso se desprendió y causó grandes daños a bienes materiales de habitantes del sector; la altura que presenta el talud en esta zona es de aproximadamente 8 metros. Por otro lado, tanto por exploración de campo como por testimonio de residentes de la zona, se evidenció que, hacia el pie del talud del lado suroeste del mismo, llegan las aguas captadas superficialmente del macizo por escorrentía moderada y el material rocoso presenta humedad media a diferencia del resto del macizo (ver Fotografías 7 y 7) A la par, hubo testimonio por parte de habitantes sobre medianos bloques que rodaron desde zonas más altas del talud y que llegaron a la parte más baja del mismo.

**Fotografías 7 y 8.** A la izquierda, exploración y reconocimiento de zona donde se presentó caída de bloques, a la derecha, pie del talud que presenta humedad media.

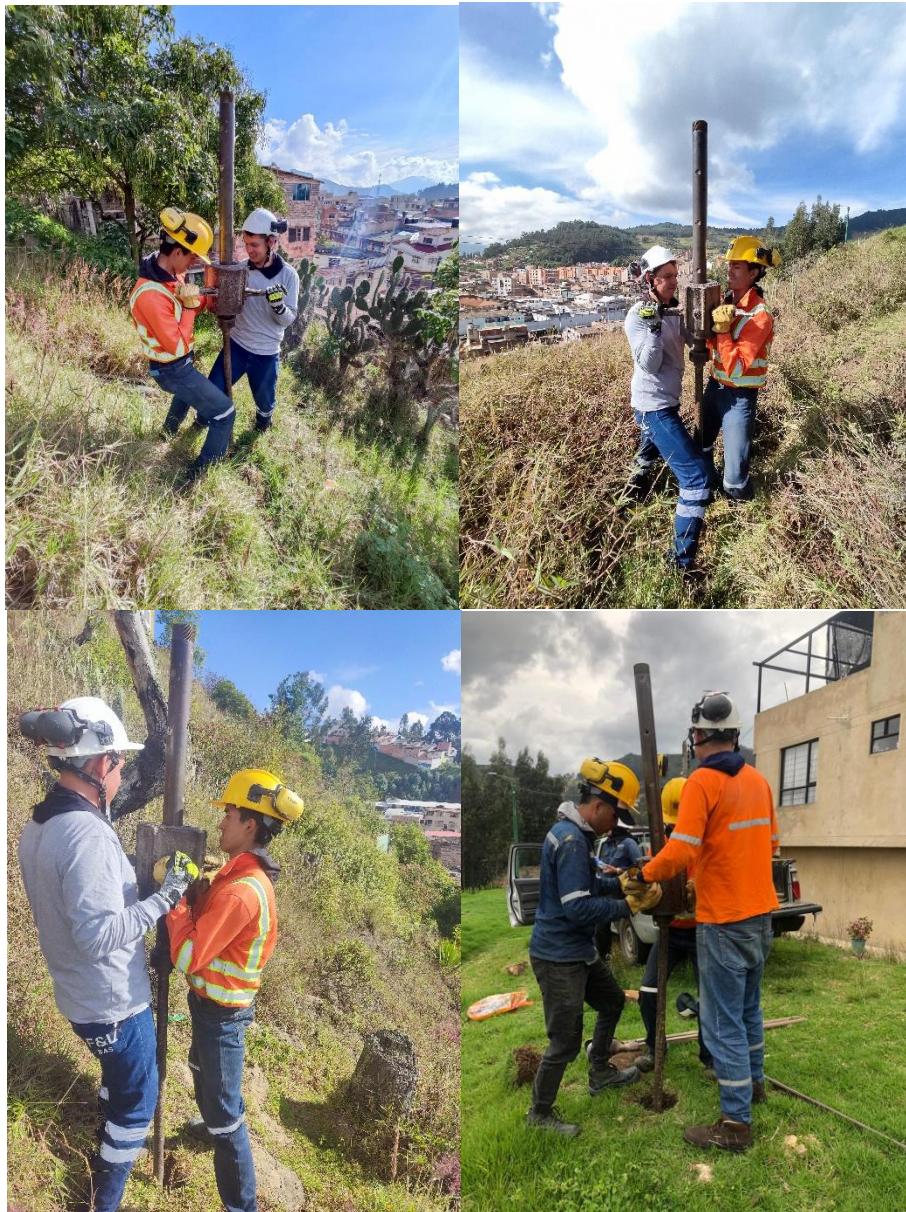
**Fotografías 9, 10, 11, 12.** Registro fotográfico de pruebas de exploración del macizo rocoso utilizando equipo por el método de percusión en el área del proyecto.

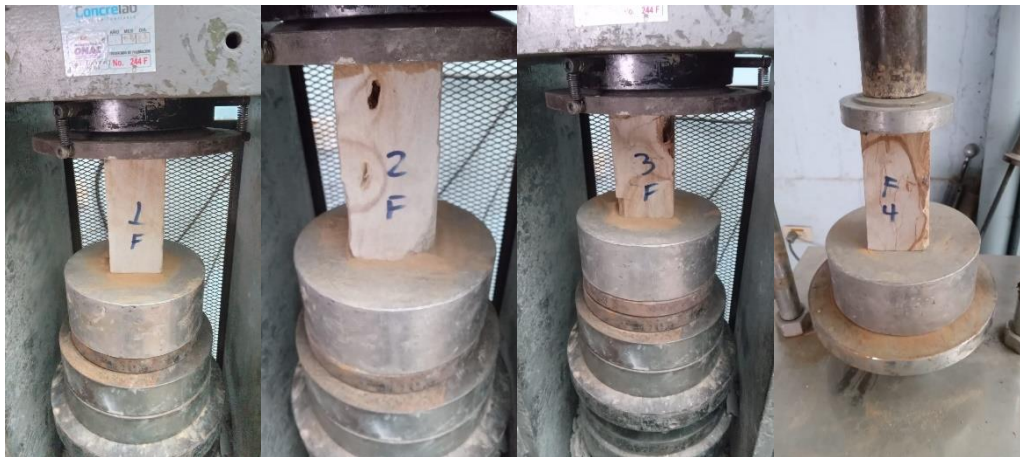
**Fotografía 13, 14, 15 y 16.** Fotografías de las muestras del macizo rocoso y ensayo de resistencia a la compresión simple.

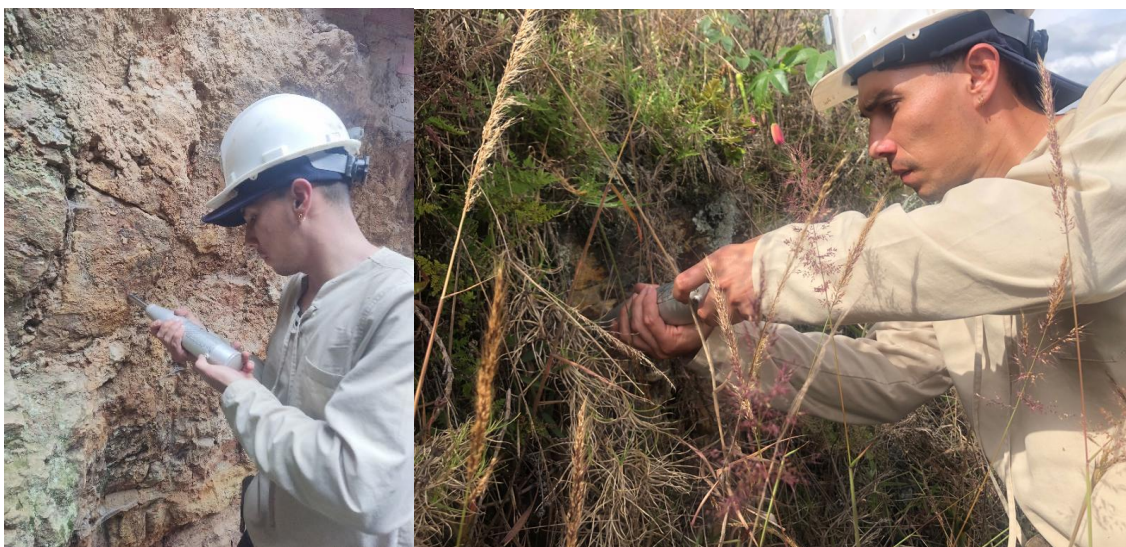
**Fotografía 28 y 29.** Toma de datos de resistencia a la compresión en campo, empleando martillo de Schmidt o esclerómetro.

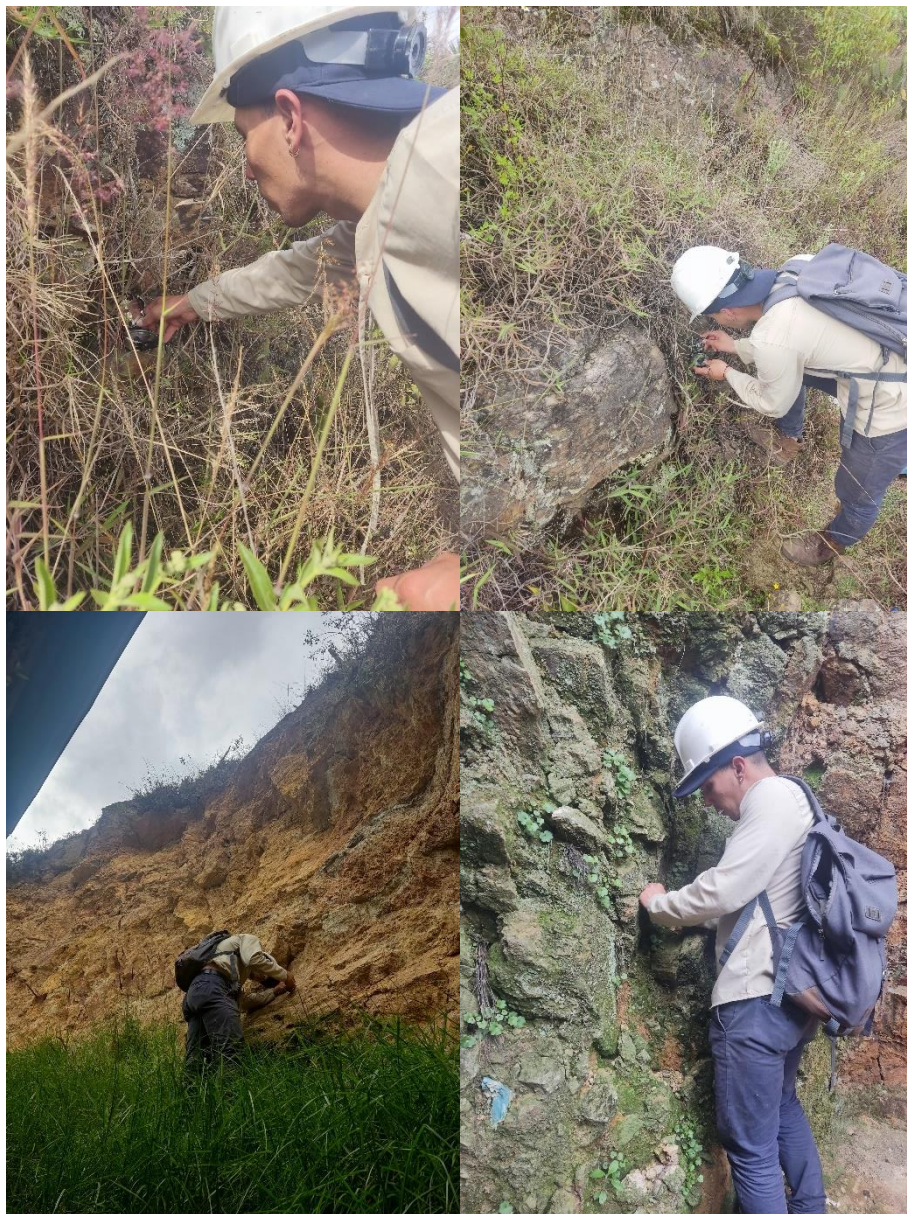
**Figura 9.** Identificación en campo de propiedades físicas de las discontinuidades.

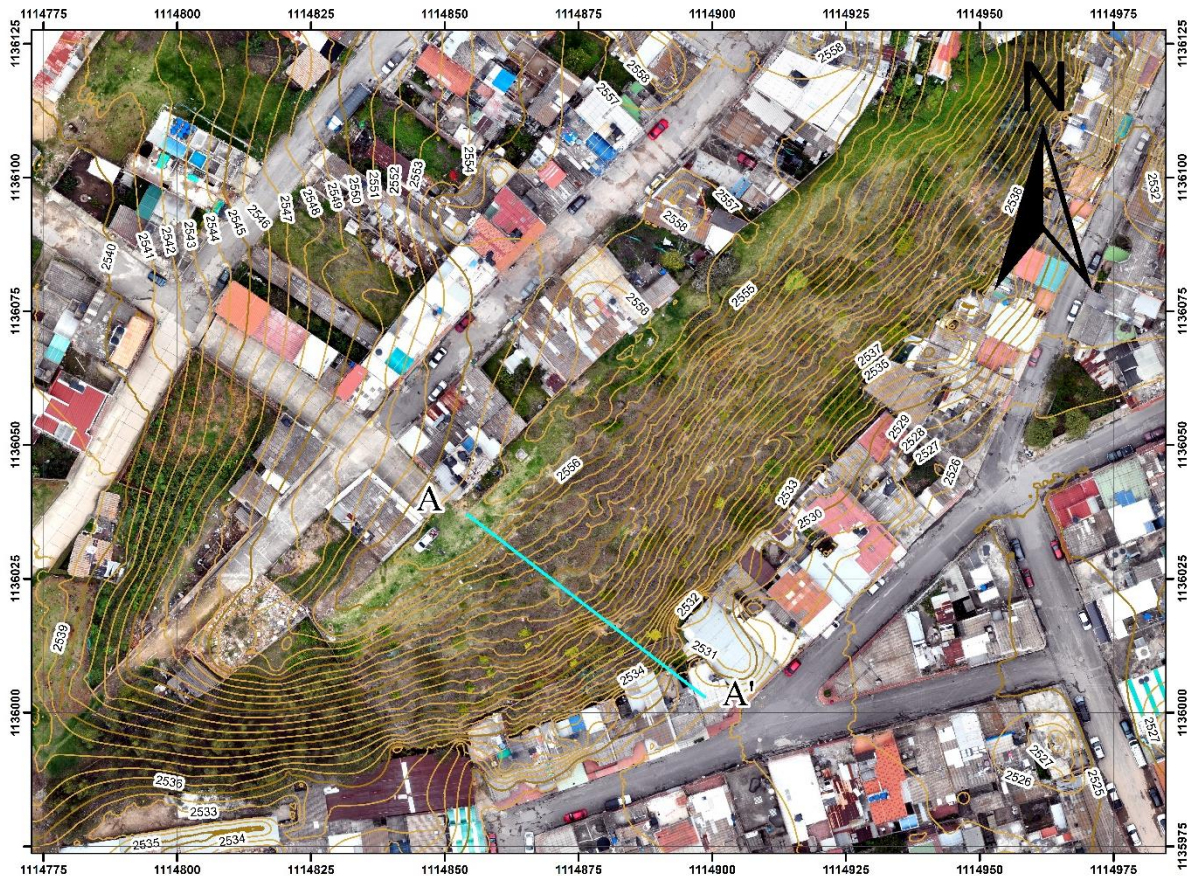
**Figura 14.** Corte para el análisis cinemático del talud y clasificación SMR del macizo.

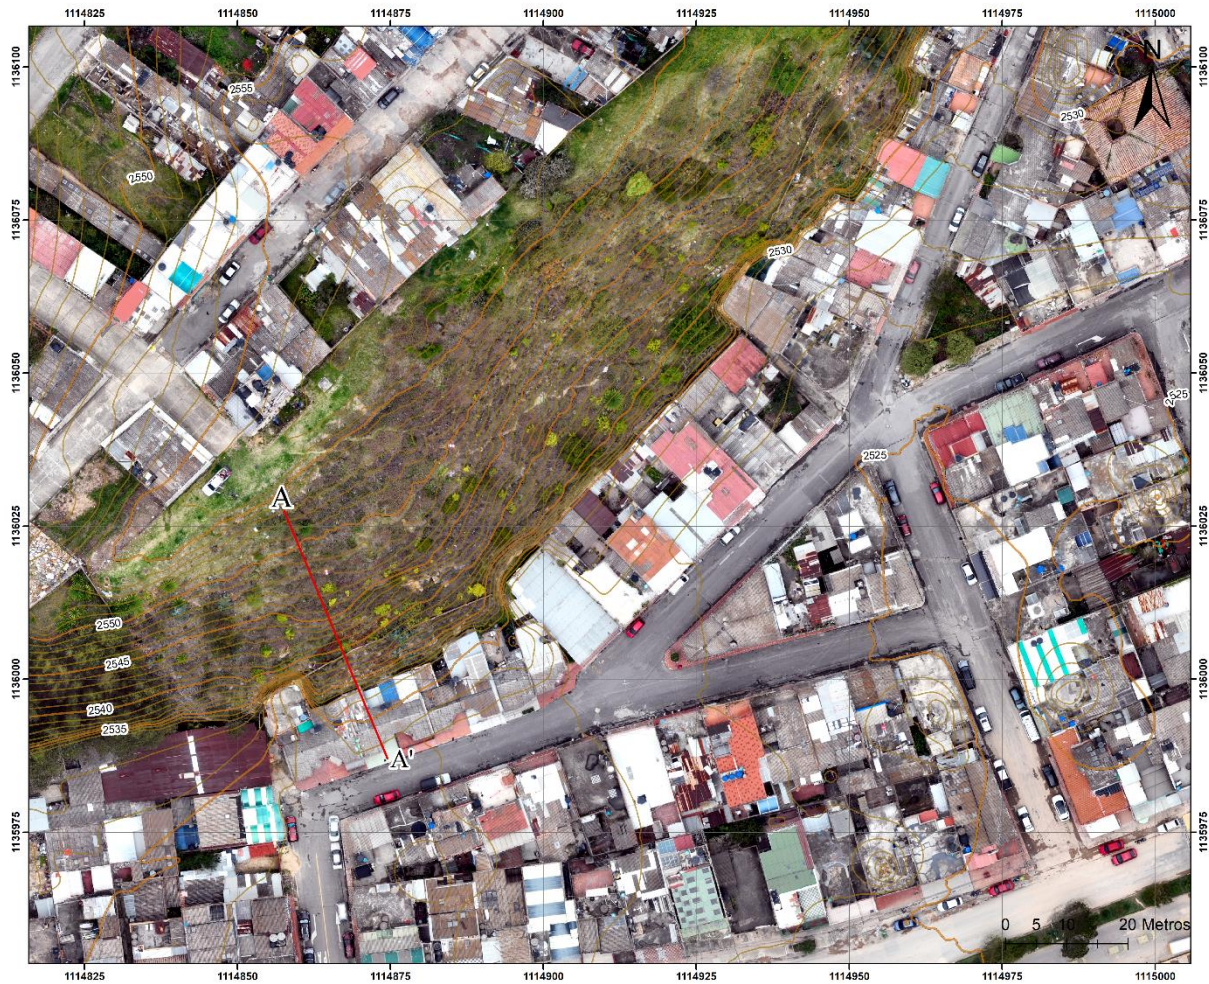
*Figura 18. Vista en planta del talud en su condición actual.*

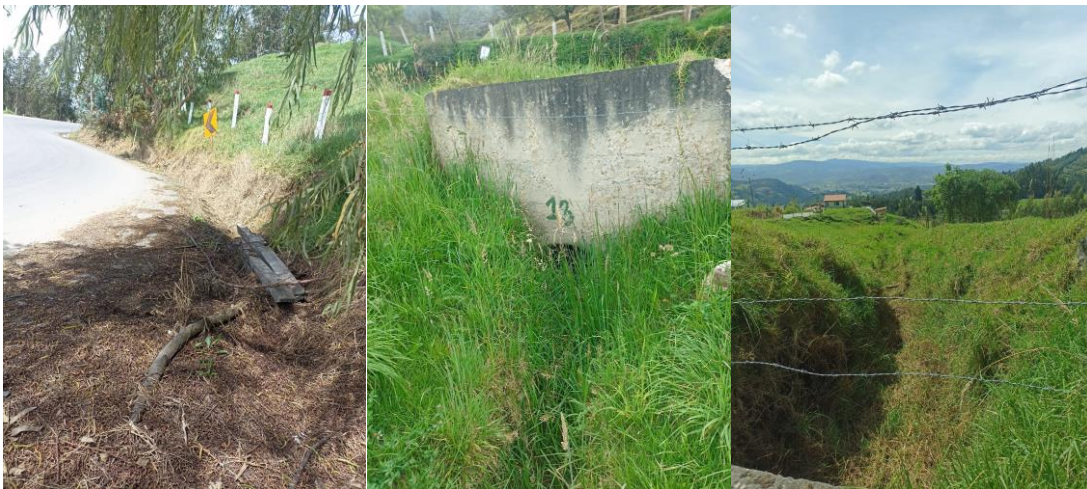
**Fotografía 1, 2 y 3.** Cunetas de la vía que conecta los municipios de Duitama y Charalá.

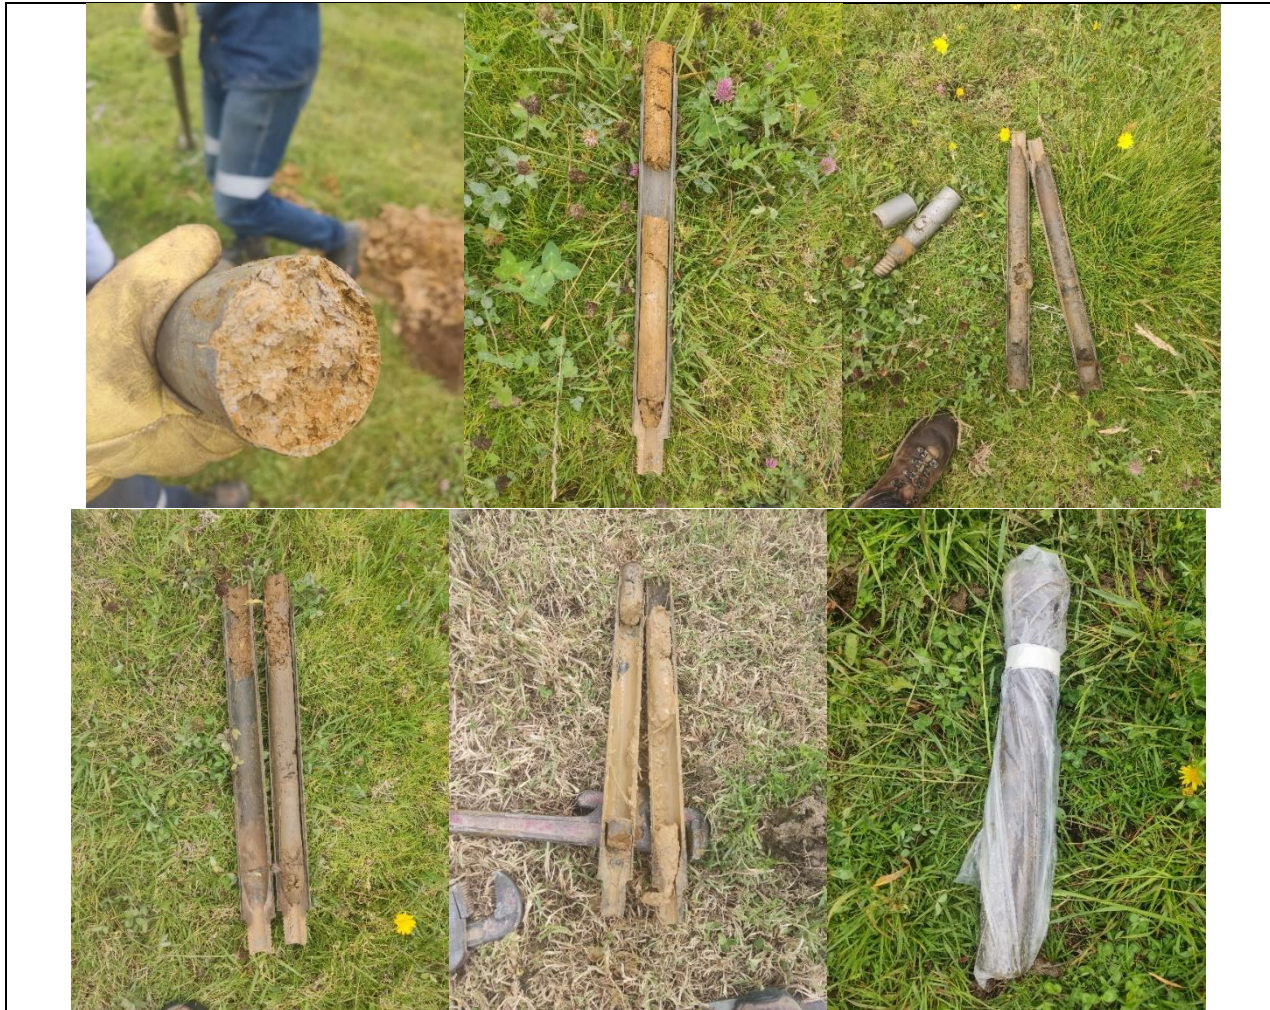
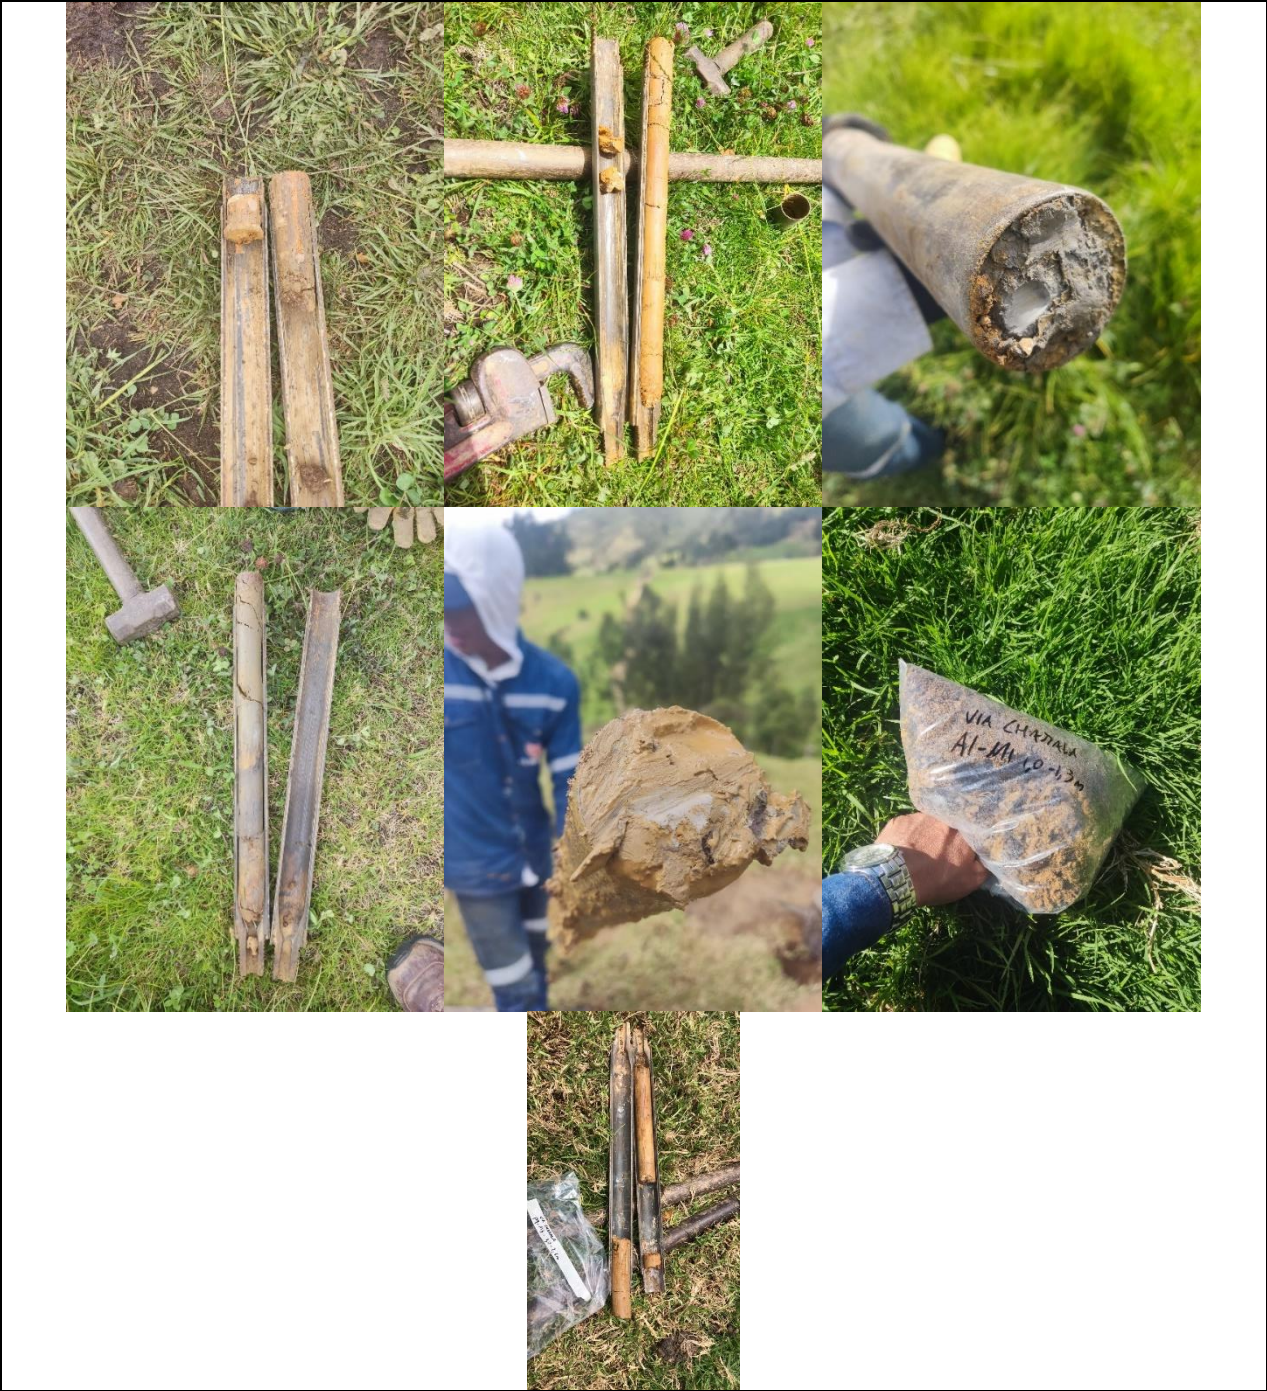
**Figura 2** Registro fotográfico de muestras recuperadas para la caracterización física y mecánica del perfil del suelo.

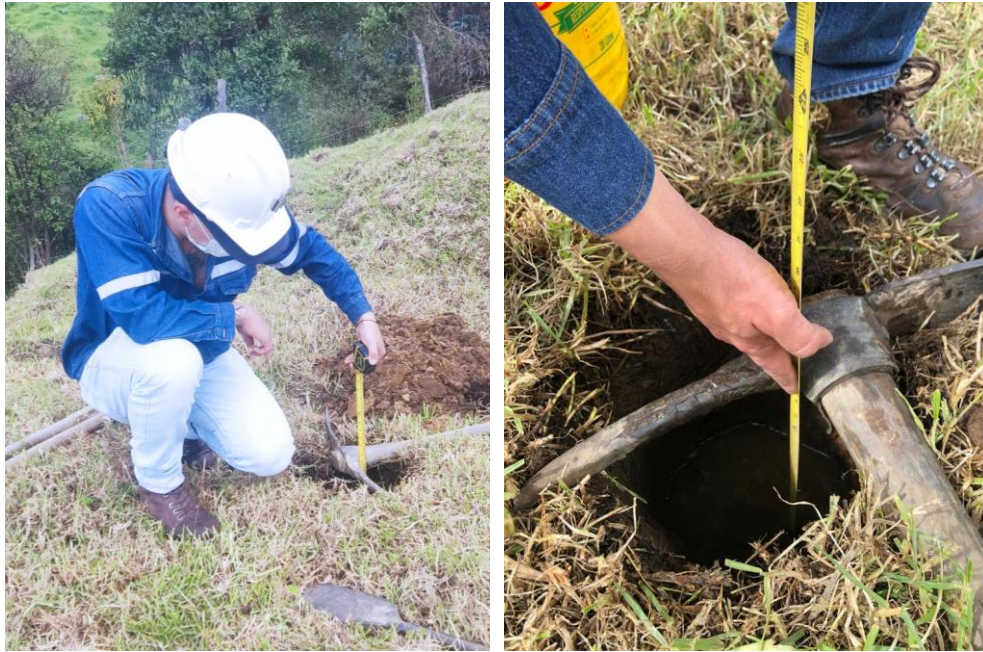
**Figura 11:** Pruebas de infiltración en campo, método de Porchet para determinación de la conductividad hidráulica  $k$  y capacidad de infiltración.
