ACTA DE VECINDAD

CONSTRUCCION CANALIZACION DE CAUCES: QUEBRADA LA FLORA Y LA IGLESIA PARTE ALTA E INTERCEPTORES:  
LA FLORA II Y LA IGLESIA ALTA MUNICIPIO DE BUCARAMANGA

## REGISTRO FOTOGRÁFICO DE FACHADA

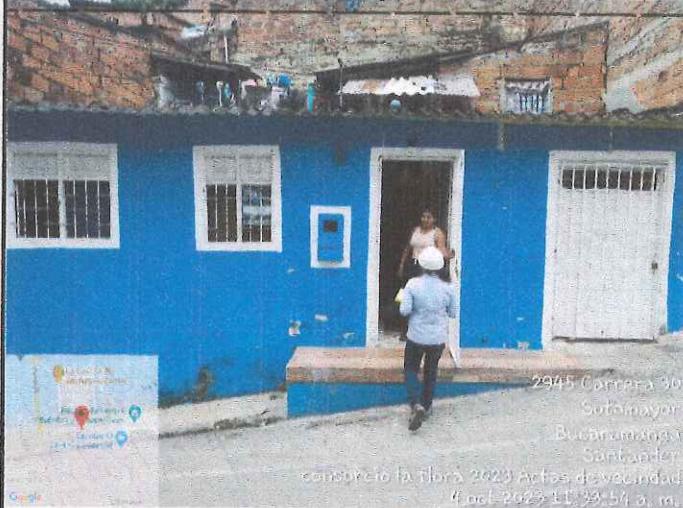
REGISTRO FOTOGRAFICO DE FACHADA

FACHADA: MAMPARERA, acabada en yeso y pintura, puerta de aluminio, en puerta de corrección. Sala: Piso en baldosas de baldosa. Con piso de cerámica por 90 por 100 y pintura. Paredes y pintura, acabada en guano. En la división en muro frontal y lateral. En la división en pared y por fisonomía. Habiendo: Muro puerta en madera de pino. En la sala, muros en yeso y pintura y en la sala de reprografía en muro frontal, paredes y techo.

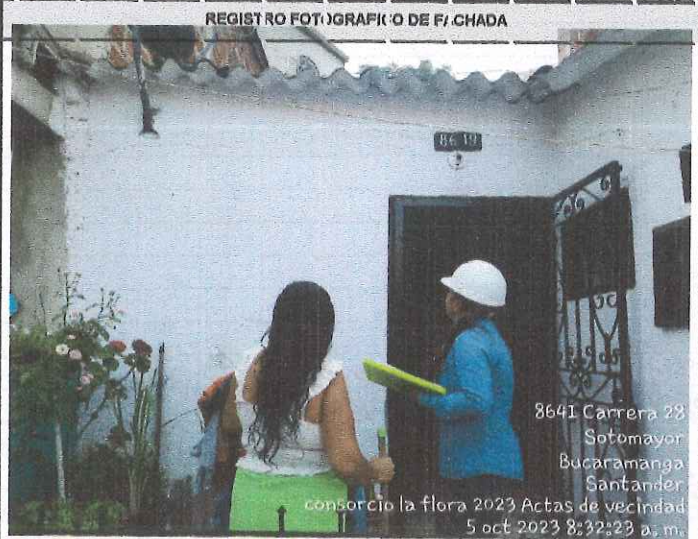
| FACHADA: Mampostería, forso y pintura acabada en blanco, con leparaciones, moho y humedad. Carraviento con muro de 80 cm y de 10 cm de espesor con colocación, jordan por Cuarto Piso y pfectaciones por golpe. Sala: muros, pared, lga en pin vir y colocación por en bultu. Con pfectaciones por golpe y fijas, muros forso y partera con humedad en un pte. La pte y moho muro frontal con fijas. La Cera: sup. p. Cera de 80 cm con 10 cm de espesor. | | | |
