CONSORCIO LA FLORA 2023  
GESTION SOCIAL  
ACTA DE VICINDAD

OBJETO: CONSTRUCCION CANALIZACION DE CAUCES: QUEBRADA LA FLORA Y LA IGLESIA PARTE ALTA E INTERCEPTORES:  
LA FLORA II Y LA IGLESIA ALTA MUNICIPIO DE BUCARAMANGA

## REGISTRO FOTOGRAFICO DE FACHADA

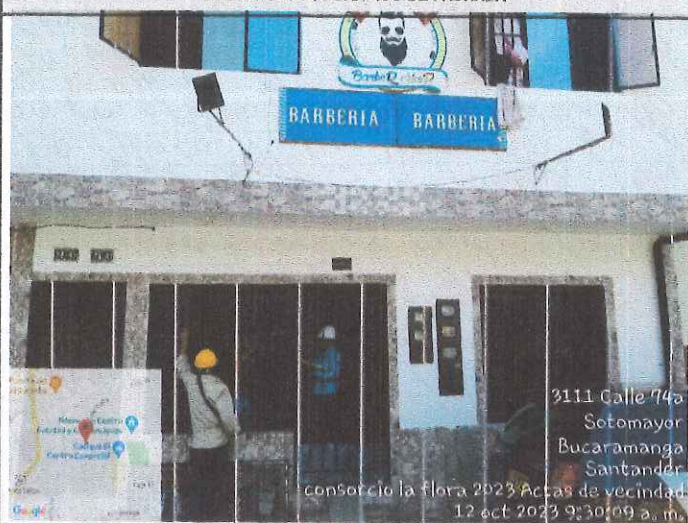
FACHADA: Mampostería, acabado en cerámica de el triado, 90 cm, con afectaciones por golpes raspa para elado en algunos con afectaciones por golpes, la cap. puerta, la cap. pública con corrección. Sala: Muros con estuco y pm en no se cuidan fisuras o grietas, Placa maciza piso en baldosa cerámica de 45x45 con desgaste por uso. Sala comedor: Muros en estuco y pm en no se cuidan fisuras o grietas. Pared en baldosa con desgaste por uso. Cocina:

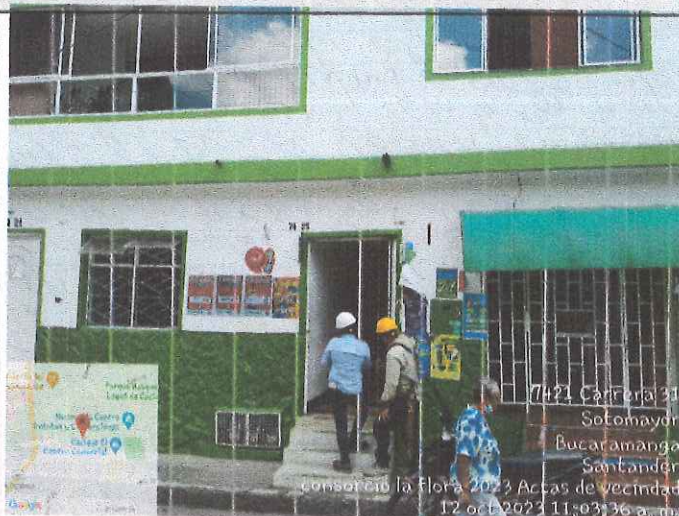
## REGISTRO FOTOGRAFICO DE FACHADA

| FACHADA: A caballo de hierro y pintura, a caballo en piedra hasta altura de 1.45, forma en muro en la parte superior, desmenujamiento del reatopall, acceso escalera en granito con efectos de resaca por 90 grados y perfiles en aluminio, reja, floritura y pueras de hierro con botones de aluminio en baldosas con figuras y diseño de porcelana, local 1.º piso en baldosas con figuras y diseño, floors con estuco y pintura no se encuentran figuras o grietas para muros. | | | | | | | |

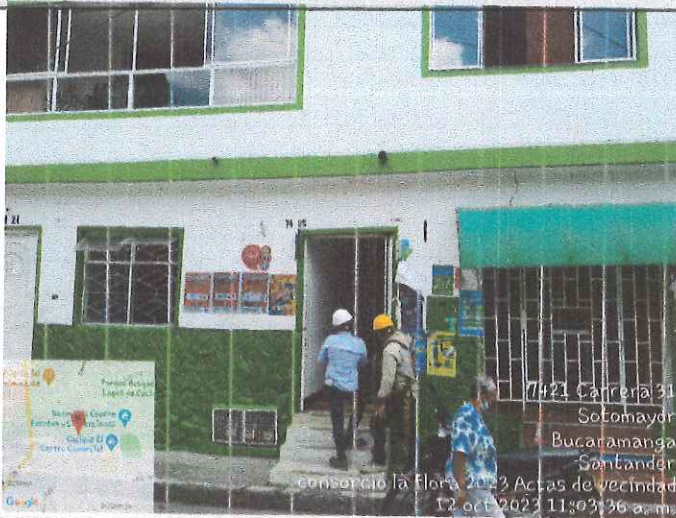
## REGISTRO FOTOGRAFICO DE FACHADA

ACCESO a segundo piso por en gres con afectaciones por golpes y en escaleras  
exterior en gres y afectaciones por golpes. Solo: Piso en baldosa de 30x30 con desgote  
por cho, Muros en concreto y pintura no se encuentran finos o grietas, placa maciza no  
se encuentran finos o grietas. Habitación 2: Muros de concreto y pintura no se encuentran  
finos o grietas, cerro puesto en mal estado sin pintura, pintura blanca y si se ve en

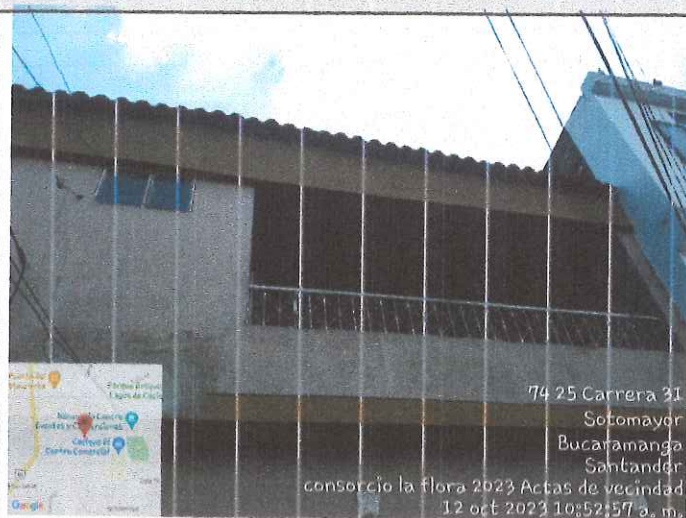
## REGISTRO FOTOGRAFICO DE FACHADA

74 25 Carrera 31  
Sotomayor  
Bucaramanga  
Santander  
consorcio la flora 2023 Actas de vecindad  
12 oct 2023 10:52:57 a. m.

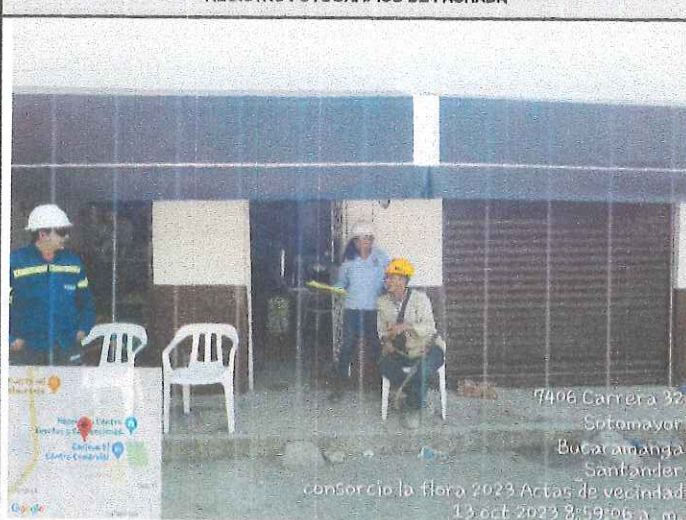
## REGISTRO FOTOGRAFICO DE FACHADA

FACHADA: Mamposteria, acabada en yeso y pintura no se evidencian grietas o grietas las portones en perfiles metálicos con paredes, plomo, la fachada metálica con corrosión. Lo cual se ve en soldadura, con afectación por golpes y fisuras internas en estructura y pintura. El muro transversal del muro de cierre, se perciben 8 perforaciones en el muro, 2 local por la metálica, muro frontal se evidencia una fisura que fue la perforación por la persona.
