| | INFORME DE GEOTECNIA 6 | |
| | CONTRATO 69: OBRA CANALIZACIÓN DE CAUCES:<br>QUEBRADA LA<br>FLORA Y LA IGLESIA PARTE ALTA E INTERCEPTORES:<br>LA FLORA II<br>Y LA IGLESIA PARTE ALTA MUNICIPIO DE<br>BUCARAMANGA | |
| | PERIODO COMPRENDIDO<br>Desde 01 de octubre al 31 de octubre de 2023 | |

INFORME DE GEOTECNIA No.7

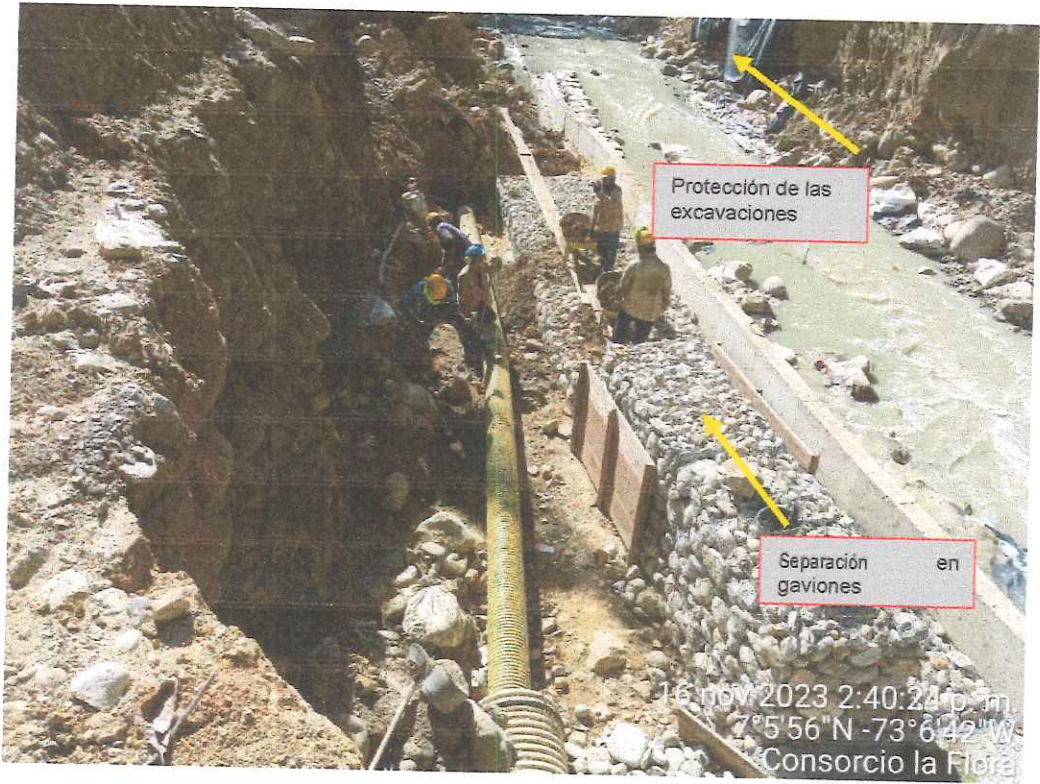
Para este periodo continúan los trabajos de excavaciones, encontrando material de relleno y fragmentos de roca (30% aprox.). La base de la excavación se encuentra muy saturada.

El concreto ciclópeo debe instalarse inmediatamente después de realizar la excavación.

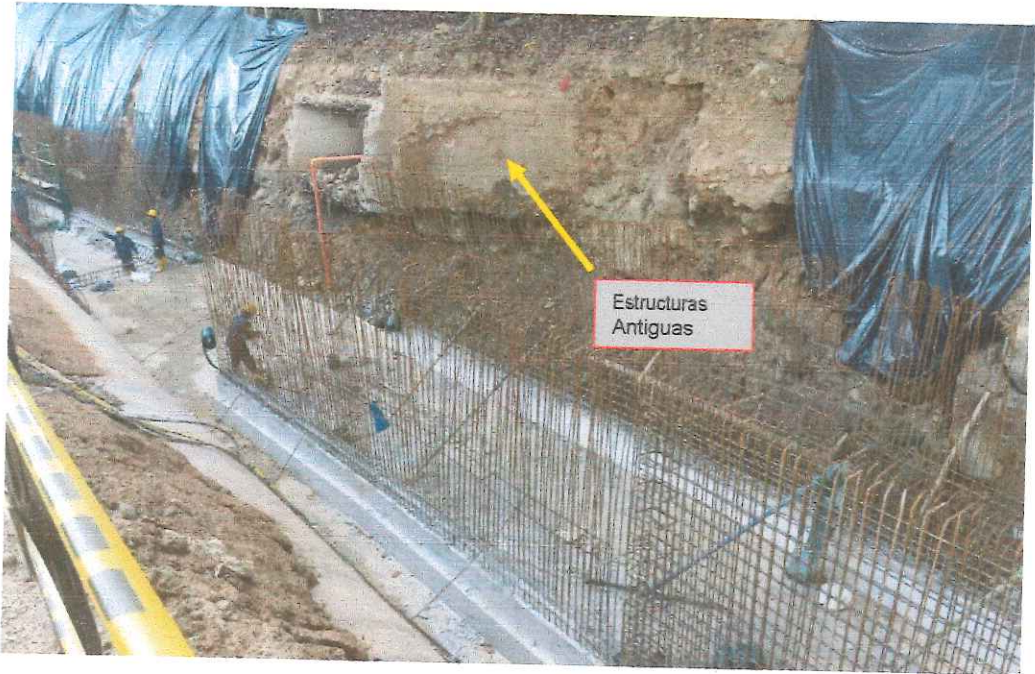
Donde se encuentren vestigios de intervenciones antrópicas, se debe revisar periódicamente las posibles fugas y posibles desprendimientos del suelo, de ser necesario se debe entibar o remover dichas zonas.

Se deben mantener los entibados teniendo en cuenta las siguientes recomendaciones:
